I. Untersuchung und Instandsetzung des Eidersperrwerks

Untersuchung und Instandsetzung des Eidersperrwerks

Dipl.-Ing. Andreas Westendarp, Bundesanstalt für Wasserbau, Karlsruhe

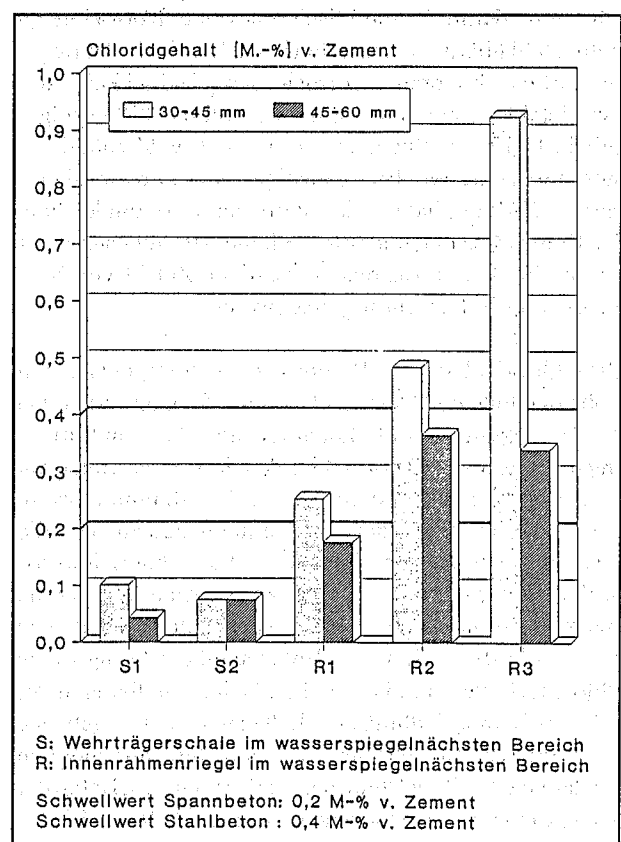
Bild 6: Chloridgehalt des Betones an der Wehrträgerunterseite

Bei entsprechenden Untersuchungen wurden die höchsten Chloridgehalte an Betonproben aus den Unterseiten und den Seitenflächen der Innenrahmen im wasserspiegelnächsten Bereich ermittelt (Bild 6). Erstaunlich war die Diskrepanz zu Proben aus dem unteren Scheitelpunkt der unmittelbar benachbarten, vergleichbaren Belastungen unterliegenden Wehrträgerschale. Hier müssen heute nicht mehr eindeutig nachvollziehbare Einflüsse aus der Bauzeit, wie die Verwendung verschiedener Schalungsmaterialien, unterschiedliche Nachbehandlungsintensitäten

Die Chloridgehalte des Betones der Wehrträgerschale in Höhe der äußeren Betonstahllage mit Maximalwerten von 0,1 M-% konnten mit Sicherheit als völlig unkritisch eingestuft werden. Da die Chlorideindringgeschwindigkeit nicht konstant ist, sondern mit der Zeit abnimmt, waren hier bei gleichbleibenden Randbedingungen auch für die Restnutzungsdauer des Bauwerkes keine korrosionskritischen Chloridanreicherungen zu erwarten. Anders die unteren Innenrahmenbereiche: Lokale Chloridgehalte von über 0,9 M-% in Höhe der Betonstahlbewehrung sowie Chloridgehalte von bis zu 0,4 M-% im Randbereich der äußeren Spanngliedhüllrohre ließen unter den gegebenen Verhältnissen Bewehrungskorrosion durchaus möglich erscheinen. Weitere Chloridanreicherungen im Beton der unteren Innenrahmenbereiche mußten zukünftig auf jeden Fall verhindert werden.
