Erwähnenswerte Ereignisse und ausgewählte Meßergebnisse aus dem Leben einer über 90 Jahre alten Bruchsteinmauer

Dresdner Wasserbauliche Mitteilungen

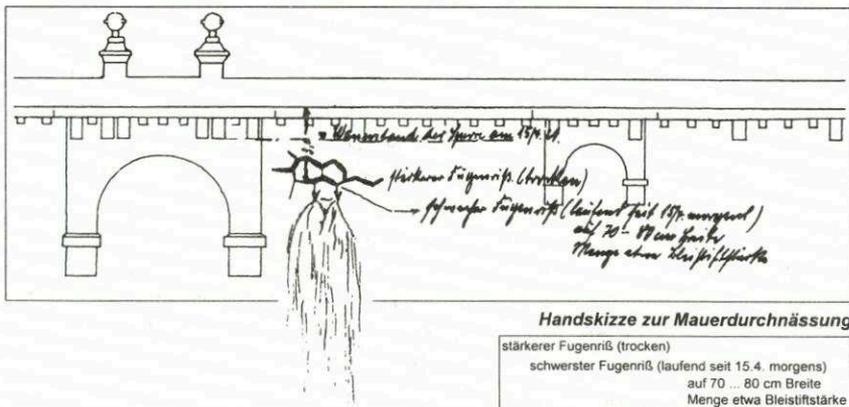
Bild 5

Der größte Riß befand sich ungefähr 3 m unter der Mauerkrone, über die gesamte Länge der Mauerkrone verlaufend und mit einer Öffnungsbreite von bis zu 1,5 mm. In gleicher Höhe entdeckte man auf der Luftseite einen Riß.

Im Zeitraum 23. März bis 2. April 1929 stieg der Beckenpegel bis zum Erreichen des Vollstaues sehr schnell an (~ 5,50 m in 9 Tagen). Am 15. April 1929 wurden erneut Wasseraustritte auf der Luftseite sichtbar [Bild 5]. Gleichzeitig registrierte man eine Verdoppelung des Sickerwasseranfalls aus den Mauerdrainagen.

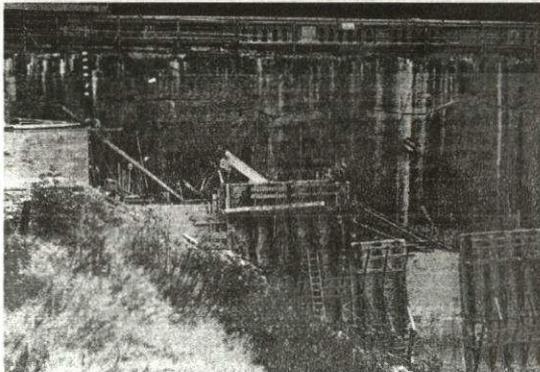
Bild 8

Die Sprengladungen, die in 10 bis 20 m Entfernung zur Sperrmauer detonierten, verursachten u.a. eine Zunahme des Sickerwasseranfalles aus der Mauerdrainage um das Dreifache. Die Prozedur wiederholte sich ein paar Tage später im Mai. (Als im November 1947 die Talsperre entleert worden war, fand man im Stauraum zahlreiche Sprengkörper und Handgranaten, die auf eine rege “Fischereitätigkeit“ schließen ließen.) Diese Sprengungen bewirkten mit großer Wahrscheinlichkeit eine weitere Schwächung des Mauerkronenbereiches.

Der folgende Winter war geprägt durch eine fast 40 Tage anhaltende Kältewelle, ohne daß in dieser Zeit die Quecksilbersäule ein einziges Mal über den Gefrierpunkt stieg. Bei Durchschnittstemperaturen im Januar 1947 von - 6,1 °C und im Februar 1947 von - 10,4 °C vergrößerte sich der Riß wasserseitig auf 5 mm (Bild 8). Leider hatten sich die Strukturen in der damaligen Wasserwirtschaft noch nicht so konsolidiert, daß an regelmäßige Messungen zu denken war. Aus diesem Grund ist dieses Frostereignis mit seinen Auswirkungen auf das Absperrbauwerk meßtechnisch nicht erfaßt. Der Riß wurde behelfsmäßig abgedichtet. An eine grundlegende Sanierung war in dieser Zeit nicht zu denken.

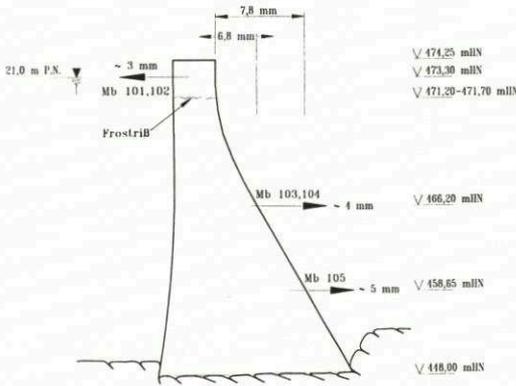
Bild 9:
Die Bewegung der
Staumauer seit 1934

Vom 4. bis 17. Januar 1985 und vom 10. bis 20. Februar 1985 traten kurz nacheinander zwei extreme Frostperioden auf. Wie so oft in den vorangegangenen Jahren ließ sich an den Ergebnissen der Einfluß auf die bauliche Substanz des Absperrbauwerkes ablesen. So stieg der Sickerwasseranfall im Kraftstollen auf das 8-fache, im Grundablaßstollen auf das 2,5-fache. Analog dazu erhöhte sich der Wasserstand im Mauerkörper. In den ca. 2 m von der Wasserseite befindlichen Meßstellen (Mauerbohrungen) wurde ein Wasserstand registriert, der sich nur 3,5 bis 4,5 m unter dem Stauspiegel befand. Aber auch an der Mauerkrone ließen sich Einwirkungen des Frostes erkennen. Unabhängig voneinander wurden über das Mauerkronennivellement (Kb 3) und über die trigonometrische Höhenmessung (Mb 101, 102) Hebungen bis zu 3,5 mm beobachtet (Anlage 3).

Die im Abschnitt 2.3 formulierte Vermutung soll an dieser Stelle nochmals mit Meßergebnissen bestätigt werden. Die Prinzipskizze in Bild 9 verdeutlicht das Bewegungsverhalten von 1934 bis 1987. Die Mauerkrone und der Stützkörper haben sich 6 bis 7 mm voneinander entfernt. Der durchgehende Riß bildet die Bewegungsfuge.

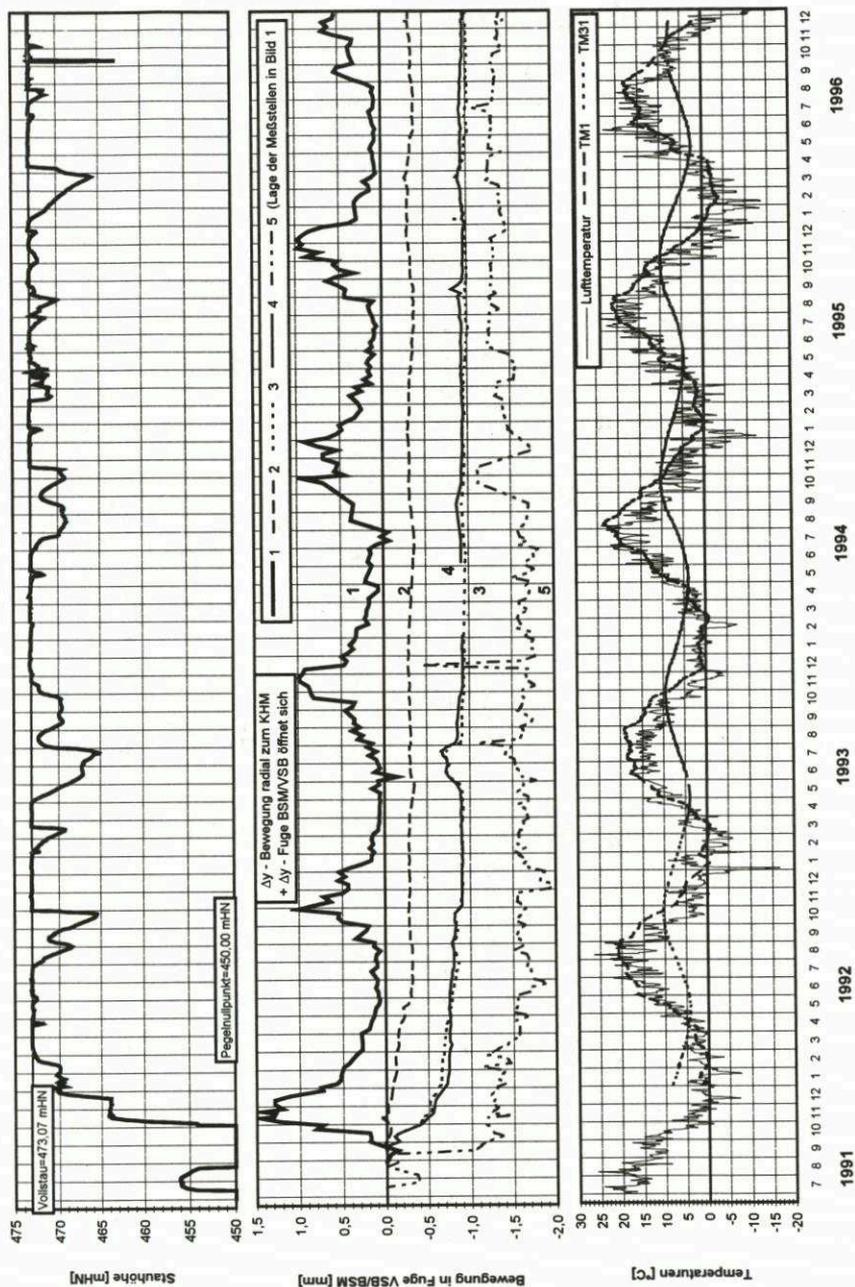
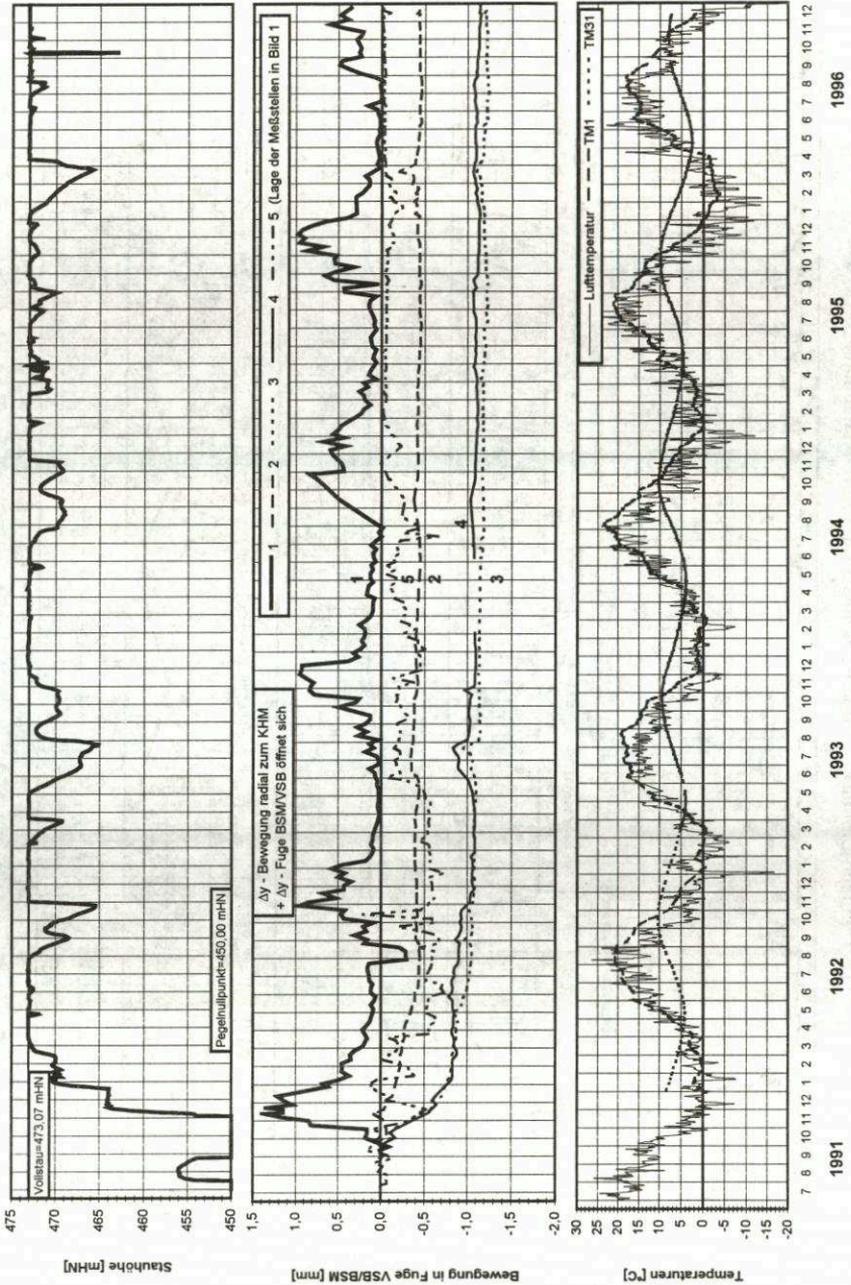
Die Ganglinien in den Bildern 12 und 13 enthalten radiale Verschiebungsbeträge (Δy) im Zeitraum 1991 - 1996. Bevor auf diese Meßergebnisse eingegangen wird, sind einige Erläuterungen zur Herstellungstechnologie notwendig. Der Vorsatzbeton wurde blockweise an das Bruchsteinmauerwerk anbetoniert, ohne daß der alte Putz aus den 30iger Jahren entfernt wurde. Durch Schwindvorgänge während des Abbindens des Betons öffnete sich die Fuge VSB/ BSM. Mit dem Einstau der Talsperre wirkte der Lasteintrag des Wasserdruckes auf den Vorsatzbeton und preßte diesen an den Stützkörper. Dieser Vorgang macht sich insbesondere in den Höhenhorizonten ②③④ (Bild 11) als Schließvorgang mit stellenweise mehr als 1 mm bemerkbar. Spätestens mit dem Erreichen des Vollstaus sind größere Bewegungen abgeklungen bzw. weisen ein asymptotisches Verhalten auf.

Desweiteren ist an den Ganglinien im Höhenhorizont ① (Mauerkrone) ein jahreszeitlich bedingtes Öffnen und Schließen der Fuge VSB/BSM erkennbar. Bis auf eine reagieren alle 15 Meßstellen der Mauerkrone in der gleichen Art und Weise. Die maximalen Öffnungsbeträge liegen bei > 2 mm. In den Fugen mit den intensivsten Bewegungen werden durchschnittliche Amplituden bis 1,2 mm ermittelt. Dieses Verhalten war in der Form nicht erwartet worden.

Die Ursachen dieses Vorganges können wie folgt beschrieben werden. Oberhalb des Frostrisses ist die Fuge BSM/VSB mit Polystyrol versehen. Dieser Schaumstoff läßt ein Spiel zwischen Vorsatzbeton und Mauerkrone in bestimmtem Umfang zu. Die Bewegungen des Vorsatzbetons (auch die im Kronenbereich) werden durch den Stützkörper vorgegeben, nicht durch die Mauerkrone. Die Mauerkrone selbst, also der Bereich oberhalb des Frostrisses, unterliegt einem intensiveren Wärmeaustausch (vergleiche T_{M31} und T_{M1}) und beginnt sich im Herbst eher und mit größerer Geschwindigkeit zur Luftseite zu bewegen als der Stützkörper inklusive des VSB. In dieser Zeit öffnet sich die Fuge. Mit der Annäherung der Temperaturverhältnisse in den zentralen Bereichen des Stützkörpers (TM_1) und der Mauerkrone (TM_{31}) schließt sich die Fuge wieder.

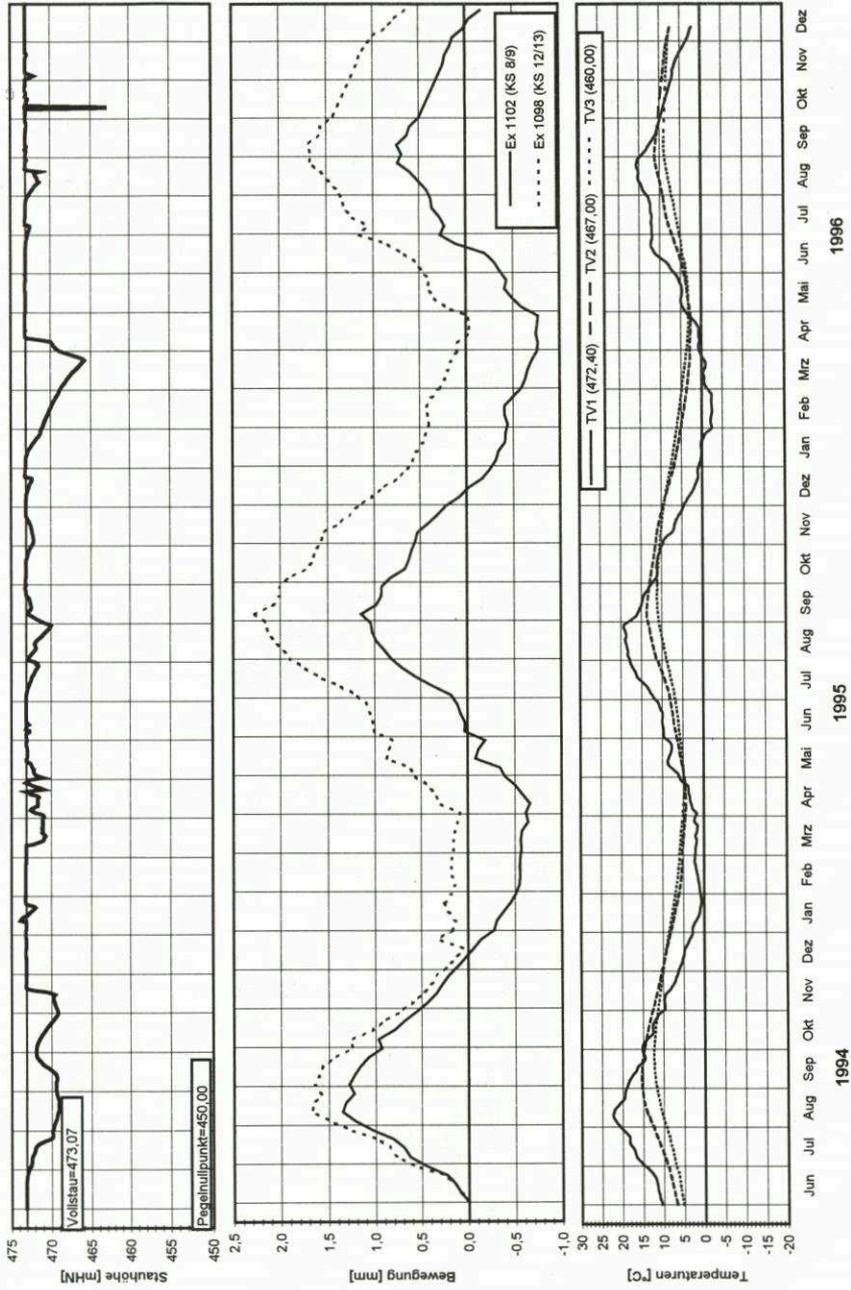
Die Ergebnisse der vor 3 Jahren begonnenen Messungen sind in Bild 14 dargestellt. In den Diagrammen ist ebenfalls der Temperaturverlauf in drei verschiedenen Höhenhorizonten des Vorsatzbetons enthalten. Den Ganglinien läßt sich entnehmen, daß die Mauerkrone (Vorsatzbeton wie Bruchsteinmauer) temperaturbedingten Höhenschwankungen vom Sommer zum Winter von stellenweise mehr als 2 mm unterliegt. Mit einem Hinweis auf die Meßwerte des zweidimensionalen Alignements aus den Jahren 1910 bis 1929 soll sich der Kreis unserer Ausführungen schließen. Hülsemann ermittelte vor über 60 Jahren genau die selben Ergebnisse, wenn auch auf anderem Wege.
