Vollständige Entleerung der Talsperre Falkenstein im Herbst 2013 - Erläuterung und Beurteilung der durchgeführten Überwachungsmessungen sowie des festgestellten Bauwerksverhaltens

Sven Fleischhauer
Markward Hoffmann

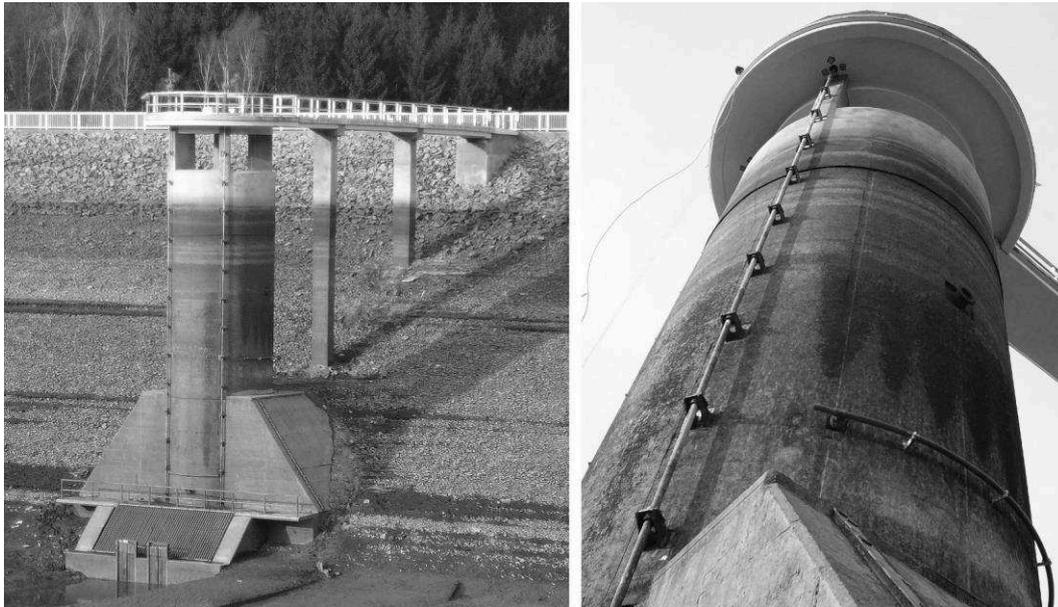
Bei routinemäßigen Funktionsproben wurden wiederholt ungewöhnliche Geräusche bzw. Vibrationen an den Antrieben der Talsperrenschieber festgestellt. Zur Untersuchung dieser Auffälligkeiten wurde die Talsperre im Herbst 2013 vollständig entleert. Bei der Kontrolle der Schieber und der Schiebergestänge zeigten sich keine Auffälligkeiten. Nach den durchgeführten Zustandsdokumentationen und Wartungen wurde bereits nach drei Wochen mit dem Wiedereinstau begonnen. Schon 1997/98 erfolgte eine vollständige Entleerung, um Reparaturen an einem Talsperrenschieber durchführen zu können.

Abbildung 2: HWE-Turm mit Schiebergestänge (HWE=Hochwasserentlastung)

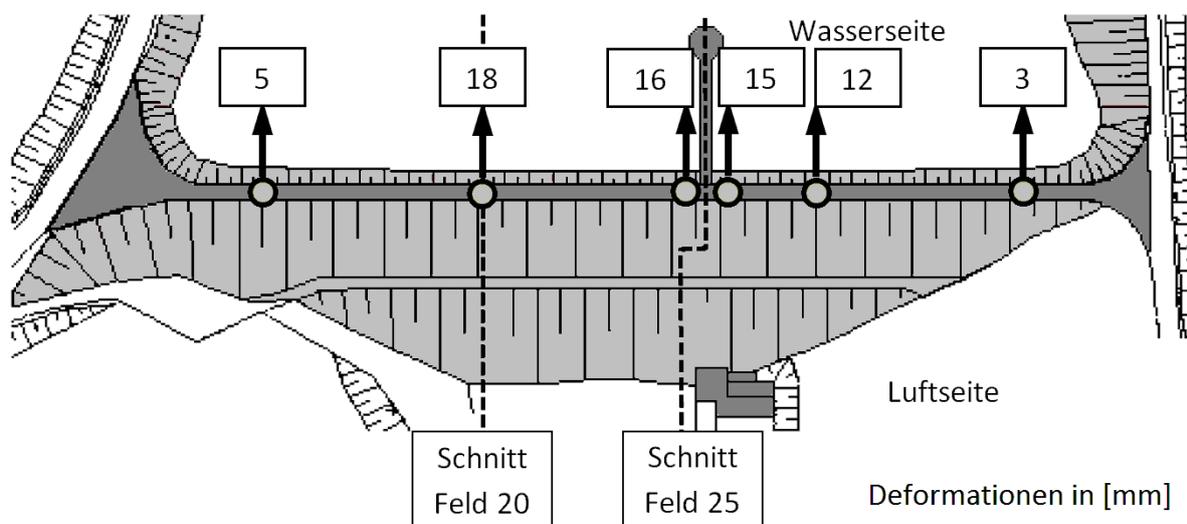
Der Abstau begann am 17.10.2013 und dauerte 24 Tage. Pro Tag wurde die Stauhöhe um etwa 0,8 m reduziert, insgesamt 18,8 m. Einige Tage vor Beginn des Abstaus, sowie etwa eine Woche nach dem Ende wurde jeweils das vollständige Messprogramm durchgeführt. Die im Folgenden dargestellten Deformationen traten alle im Zeitraum 14.10. bis 19.11.2013 auf. In Abbildung 3 sind die wasserseitigen Verschiebungen an der Kernoberkante dargestellt. Mit dem Geometrischen Alignment wurden maximal 18 mm gemessen.

Abbildung 3: Horizontalverschiebungen an der Kernoberkante

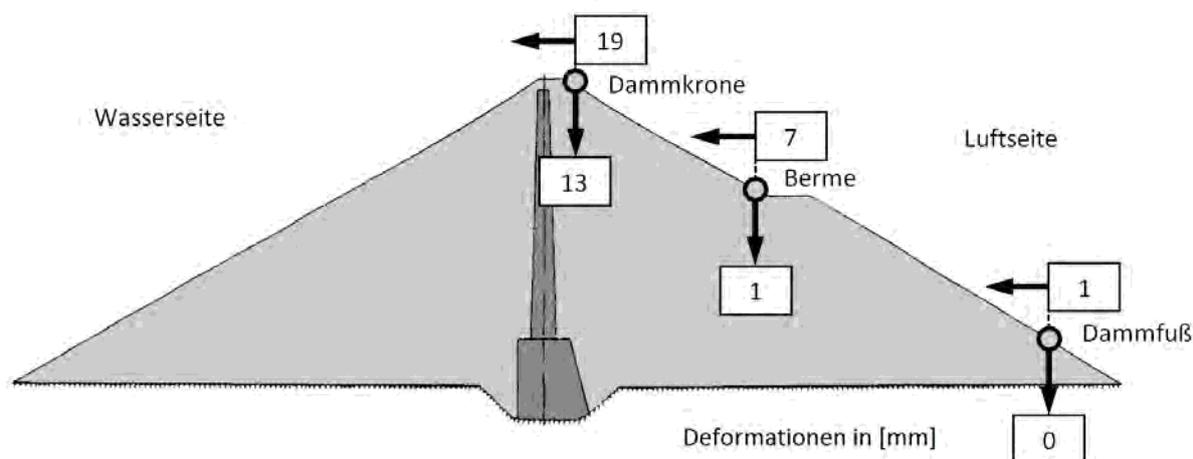
In Abbildung 4 ist ein Schnitt durch das Feld 20 mit den dort aufgetretenen Horizontalverschiebungen und Setzungen dargestellt. Die hier vorhandenen Messpunkte sind im oberflächennahen Bereich des luftseitigen Damms angeordnet. Eine Verbindung zum Betonkern besteht bei keinem der Punkte. Die größten Deformationen traten im kronennahen Bereich mit Verschiebungen von 19 mm bzw. Setzungen von 13 mm auf. Auf Höhe der Berme zeigten sich deutlich geringere Deformationen.

Abbildung 4: Schnitt Feld 20, Horizontalverschiebungen und Setzungen

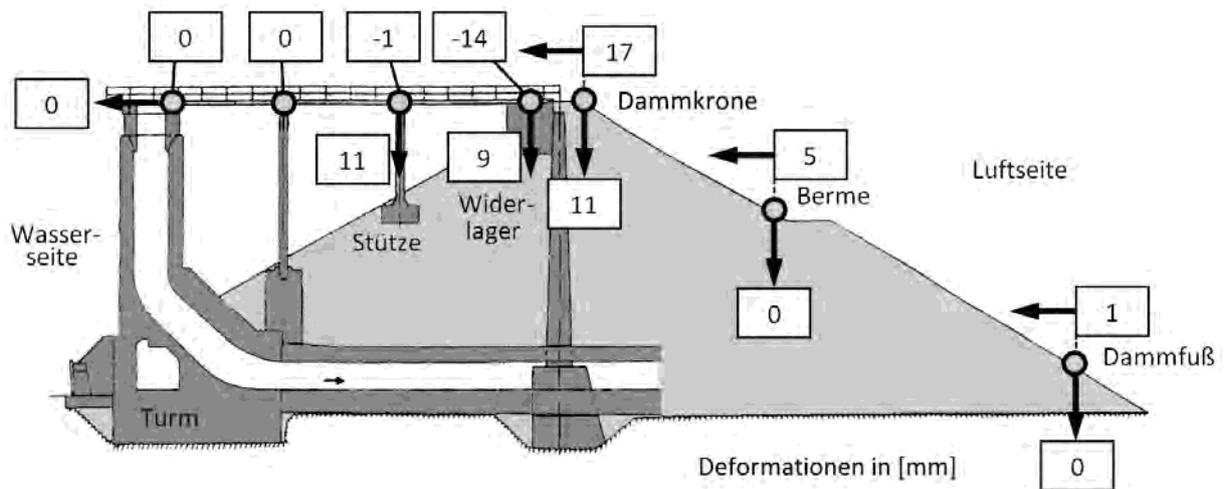
Eine ähnliche Darstellung ist in Abbildung 5 vorhanden. Bei diesem Schnitt durch das Feld 25 ist zusätzlich noch ein Teil der Hochwasserentlastungsanlage abgebildet. Es ist zu erkennen, dass die Verschiebungen und Setzungen etwas geringer sind, als im Schnitt Feld 20. An der wasserseitigen Dammschüttung konnten außerdem am Widerlager bzw. an der Stütze Setzungen von etwa 10 mm festgestellt werden. Setzungen am Betonkern zeigten sich nicht. Die beim Abstau aufgetretene wasserseitige Bewegung des Kerns hat sich auch an der Fuge zwischen Widerlager und erstem Brückenelement deutlich bemerkbar gemacht. Sie hat sich um 14 mm geschlossen, während an den weiteren drei Fugen nur geringe oder keine Veränderungen auftraten.

Abbildung 5: Schnitt Feld 25, Horizontalverschiebungen und Setzungen

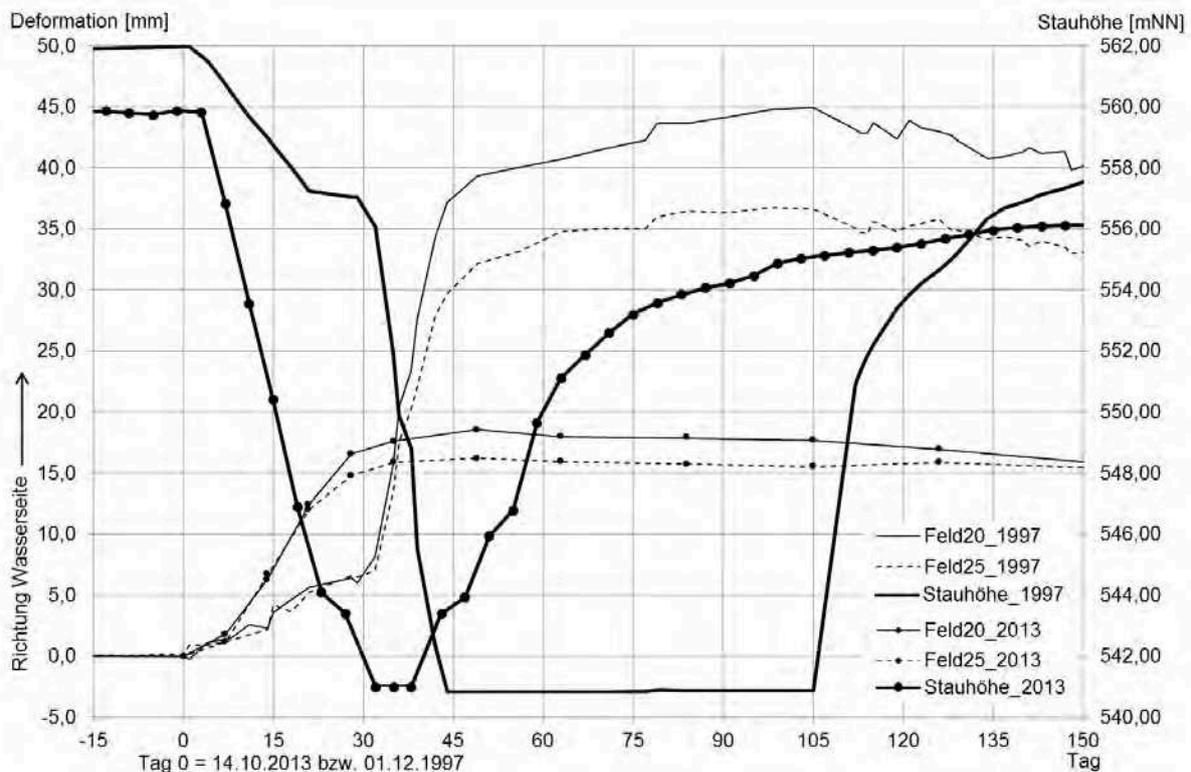
Abbildung 6: Vergleich Geometrisches Alignment 2013 und 1997

Wie schon erwähnt erfolgte bereits 1997 eine vollständige Entleerung der Tal-sperre. In Abbildung 6 sind die Horizontalverschiebungen an der Kernoberkante (gemessen mit dem Geometrischen Alinement) beider Zeiträume dargestellt. Wie dem Diagramm zu entnehmen ist, traten am Beispiel des Kernfeldes 20 1997 mit 45 mm mehr als doppelt so große Verschiebungen auf, wie 2013 mit 18 mm. Ein weiterer Unterschied ist bei der Stauhöhe vor Beginn des Abstaus zu erkennen: während 1997 bei 562,00 mNN begonnen wurde, erfolgte der Ab-stau 2013 ab einer Stauhöhe von 560,00 mNN. Auf den Einfluss dieser unter-schiedlichen Ausgangsbedingungen wird im Kapitel 3 näher eingegangen.

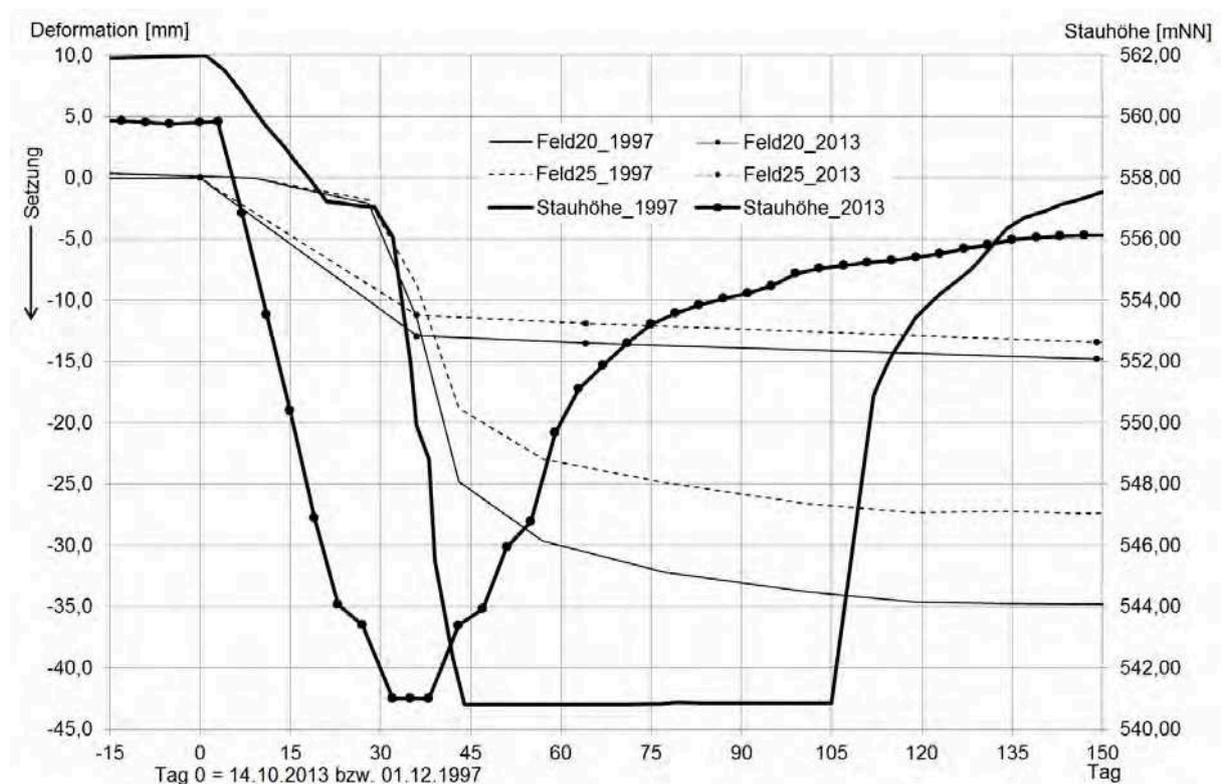
In der folgenden Abbildung 7 werden die aufgetretenen Setzungen im Damm verglichen (gemessen mit dem Geometrischen Nivellement). Während sich 1997 der kronennahe Bereich der luftseitigen Dammschüttung knapp 35 mm gesetzt hat, wurden an gleicher Stelle 2013 nur 13 mm gemessen.

Abbildung 7: Vergleich Geometrisches Nivellement 2013 und 1997

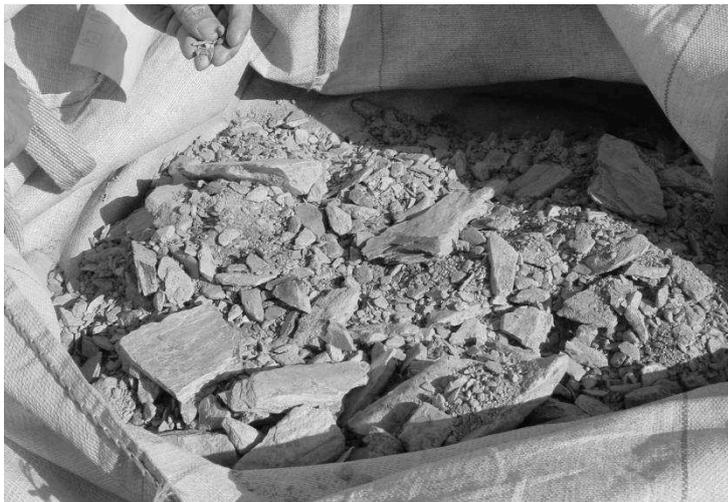
Tonschiefer hervorgegangenes Ausgangsgestein, aus dem das eingebaute Material in den 1970er Jahren mittels Sprengverfahren gewonnen wurde. Es hat eine kantige, stückig-schiefrige bzw. plattige bis flachstängelige und blättrige Kornform. Beim Schütten regelt sich dieses Material ohne weiteren äußeren Einfluss zu einem wesentlichen Teil selbständig horizontal ein. Die Kornoberflächenbeschaffenheit ist vorzugsweise glatt, mit anhaftendem tonig-schluffigem Abrieb, der bei Feuchtigkeitzufuhr durch Sickerwasser rutschig-gleitend wird. Es hat die im Folgenden beschriebenen Eigenschaften.

Abbildung 8: Dammschüttmaterial

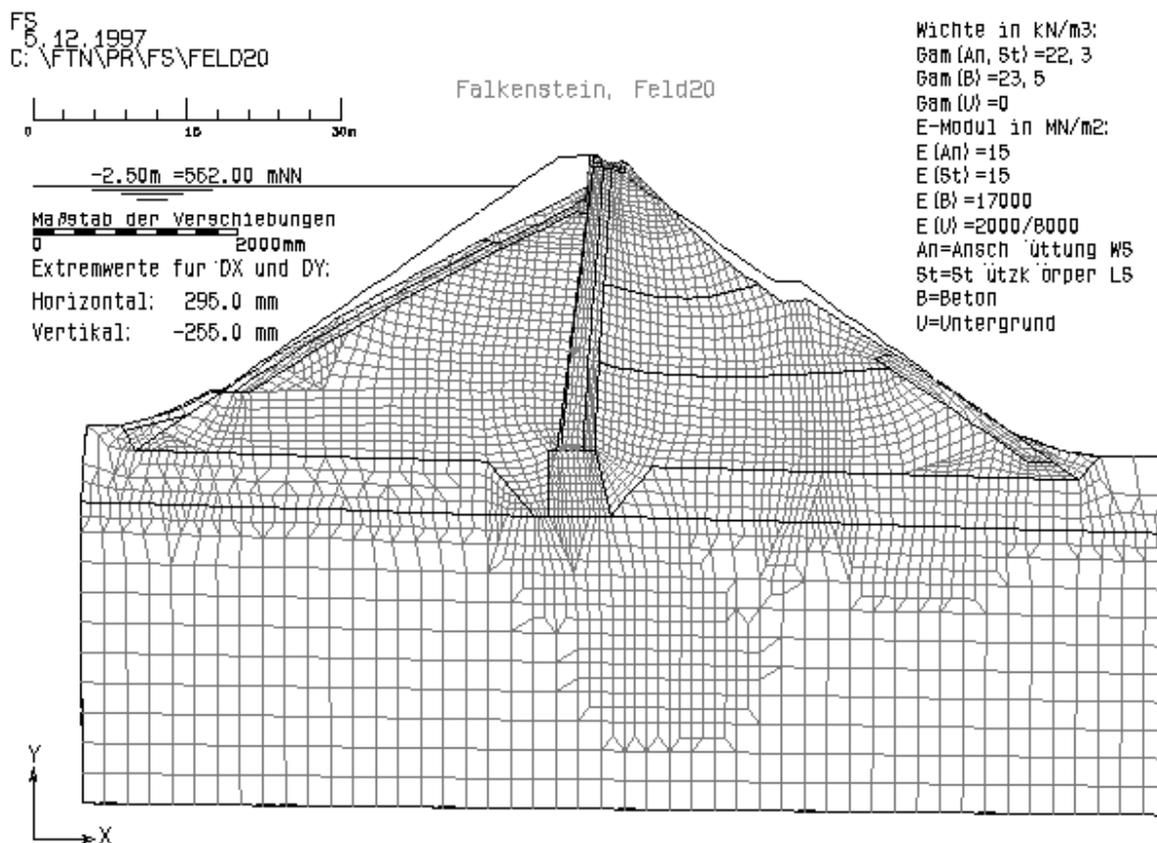
Um die Jahreswende 1997/98 wurde der Stausee für eine Reparatur des linken Talsperrenschleibers entleert. Während der Zeit der Absenkung wurden bisher nicht sanierte, d.h. nicht verfüllte Federschächte mit Plexilith-Gel nachgedichtet. Dabei wurden auch die horizontalen Fugen erreicht, so dass sich insgesamt ein guter Dichtungserfolg ergab. Dabei hat der Betonkern sofort auf die Laständerung mit wasserseitig gerichteten Verschiebungen reagiert. Es wurden an der Kernoberkante Verschiebungen bis 45 mm zur Wasserseite gemessen. Diesen Verschiebungen hat sich der Stützkörper angepasst und ist dabei in Dammkronenhöhe an der Luftseite bis 35 mm abgesackt. Der Einfluss dieser Verformungen

reicht bis Höhe Berme. Das wurde auch mit einer FE-Berechnung nachvollzogen (siehe Abbildung 9).

Abbildung 9: FE-Modell: Verformungen (in überhöhtem Maßstab)
