Aktuelles zur Ertüchtigung von Korrosionsschutzbeschichtungen im Stahlwasserbau durch Smart Repair

Baier, Roland; Hörnig, Mario (2017): Aktuelles zur Ertüchtigung von Korrosionsschutzbeschichtungen im Stahlwasserbau durch Smart Repair. In: Bundesanstalt für Wasserbau (Hg.): Korrosionsschutz und Tragfähigkeit bestehender Stahlwasserbauverschlüsse. Karlsruhe: Bundesanstalt für Wasserbau. S. 35-44.

Dipl.-Ing. (FH) Roland Baier (BAW), Dipl.-Biol. Mario Hörnig (BAW)

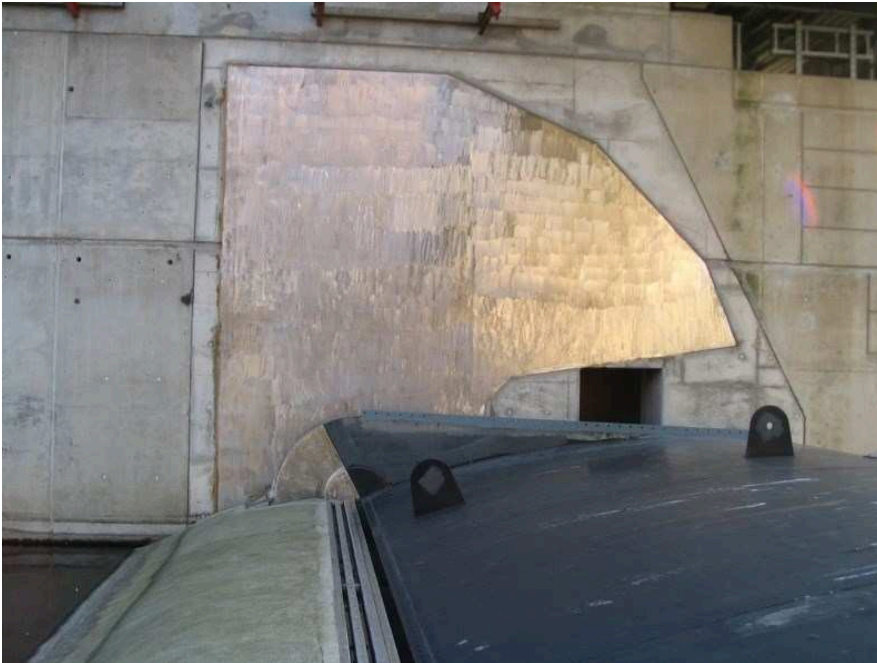
Das Aufbringen von organischen Korrosionsschutzbeschichtungen wird unter dem Schlagwort „passiver Korrosionsschutz“ zusammengefasst. Dem gegenüber steht, als rein elektrochemisches Korrosionsschutzverfahren, der „aktive Korrosionsschutz“, welcher durch das Anbringen einer Gleichrichter-Fremdstromanlage bzw. von lokalen galvanischen Anoden (früher Opferanoden genannt) den Baustahl gegen den Korrosionsangriff passiviert. Auch drastische Fälle von Bimetall-Korrosion („Kontaktkorrosion“), welche durch den verstärkten Einsatz von Edelstahlkonstruktionen im Stahlwasserbau (Bild 1) entstehen, können durch die Verfahren des aktiven Korrosionsschutzes kompensiert werden.

Bild 1: Großzügige Edelstahlschleiffläche der Seitendichtung an einem Wehr

Als aktive Sofortmaßnahme kann bei kleinen Edelstahlflächen das Anbringen von galvanischen Anoden im direkten Kontaktbereich von Edel- und Baustahl erfolgen. Werden größere Edelstahlflächen vorgefunden, wie in Bild 1, können hier nur eine gleichrichtergestützte Fremdstromanlage Abhilfe schaffen.

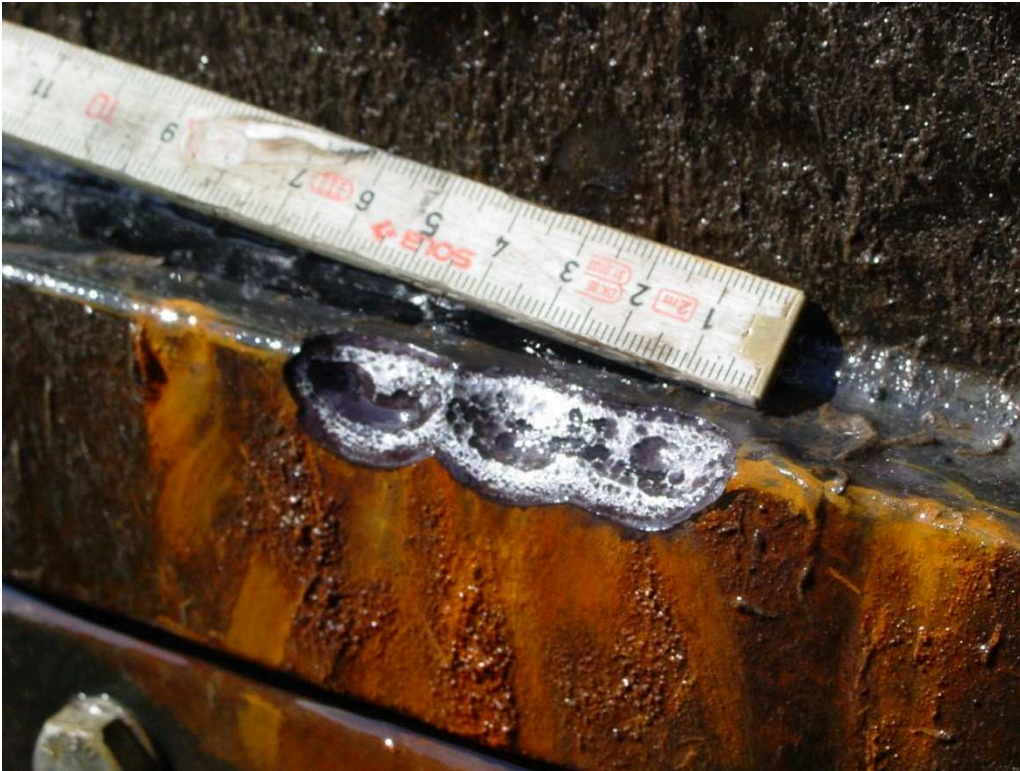
Nachdem sich der Korrosionsschutzschaden am Stahlwasserbauwerk eingestellt hat, kann durch verschiedene Analyseverfahren die Schadensursache eingegrenzt bzw. analysiert werden. Darüber hinausgehend kann neben der Schadensursache meist auch ein Sanierungskonzept erarbeitet bzw. vorgeschlagen werden. Da die in der WSV eingesetzten Korrosionsschutzsysteme in der Regel durch die BAW auf ihre Korrosionsschutzwirkung hin untersucht und zugelassen wurden, können meist nur durch Verarbeitungsfehler, Fehlplanung, fehlerhaften Einsatz oder außergewöhnliche Umgebungsbedingungen (z. B. hohe Geschiefbefracht, Havarien oder Mikrobiell Induzierte Korrosion „MIC“) drastische Korrosionsschäden auftreten. Bild 2 zeigt eine lokale MIC-Lochfraßstelle an einem epoxidharzbeschichteten Wehrkörper nach 16 monatigen Einsatz in der Werra.

Bild 2: Lokaler MIC-Schaden mit sehr hohen Abtragsraten (etwa $1750 \mu\text{m/a}$) nach dem Öffnen der gebildeten Rostblase (Tuberkel)

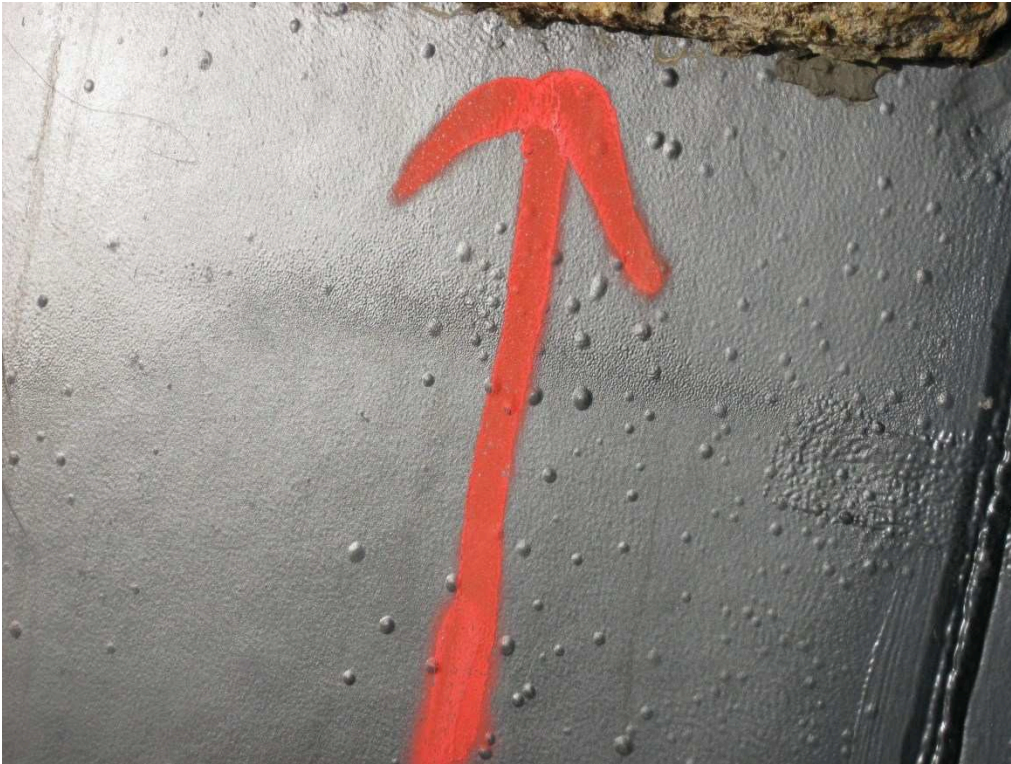
Dabei kann es zum Schadensbild der Lösemittelretention kommen, welches meist mit der Ausbildung wassergefüllter Blasen und der Delamination (Ablösung) der Deckschicht vom Stahlsubstrat oder von der Zinkstaubgrundierung verbunden ist.

Bild 3 gibt das Schadensbild einer solchen Lösemittelretention am Beispiel einer „verdünnergeschädigten“ Epoxidharzbeschichtung an dem Drehsegmenttor der Hauptschiffahrtsöffnung eines Sperrwerkes wieder. Mit Hilfe der Gaschromatographie konnte bei diesem Schadensfall noch nach 6 Jahren im Blasenwasser befindliche, polare Lösemittel wie Isobutanol, 1-Butanol, 2-Methoxypropanol und Methylisobutylketon festgestellt werden.

Darüber hinaus wirken viele schwerflüchtige Verdünnerkomponenten und vorhandener Benzylalkohol als Quasi-Weichmacher und bleiben über lange Zeiträume im Beschichtungssystem. Das Schadensbild der Lösemittelretention mit Blasenbildung (ggf. mit Delamination) tritt vor allem bei übermäßiger Verdünnerzugabe, zu hohem Härtereinsatz, großen Überschichtdicken, zu kurzen Überarbeitungszeiträumen und zu rascher anschließender Wasserbeanspruchung auf.

Bild 3: Ausbildung wassergefüllter Blasen auf einer lösemittelgeschädigten Epoxidharz-Stahlwasserbaubeschichtung durch Lösemittelretention

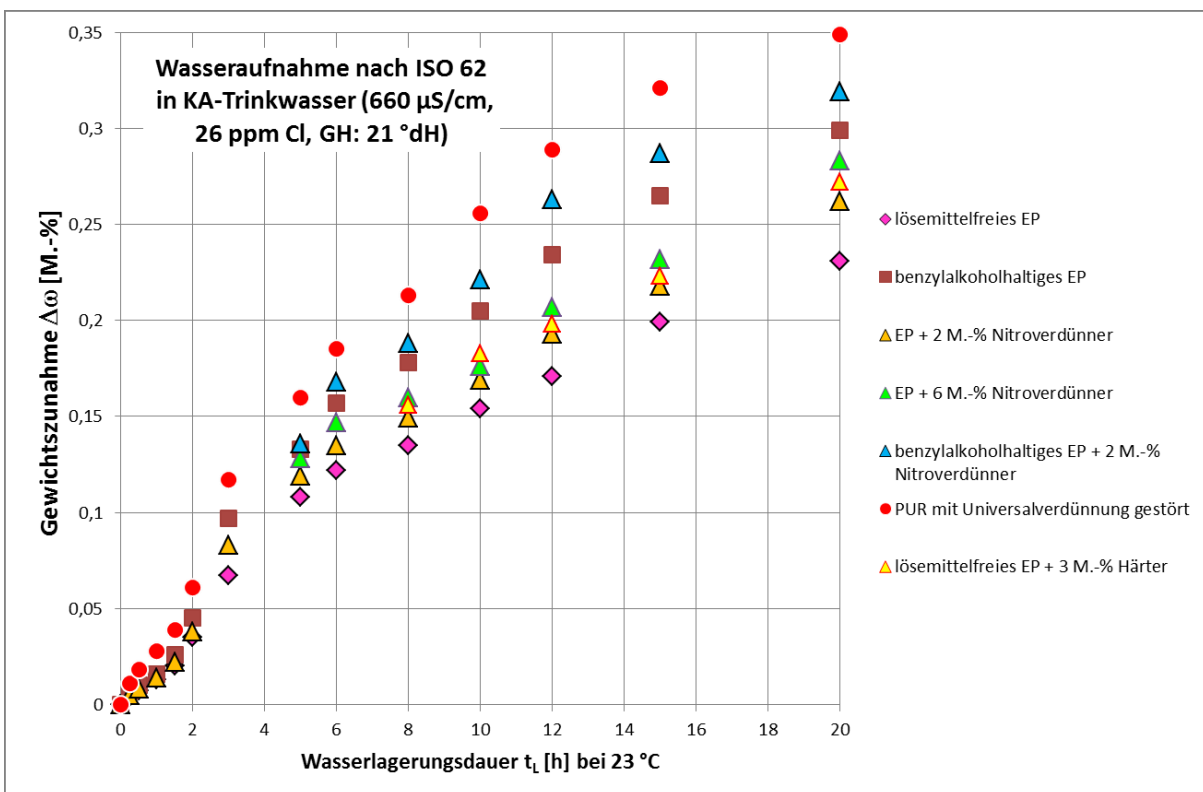
In Bild 4 wird die Erhöhung der zeitlichen Wasseraufnahme einer Epoxidharzbeschichtung mit unterschiedlichen Gehalten an Universalverdünnung, Härterkomponente und Benzylalkohol bzw. einer alkoholgeschädigten Polyurethanbeschichtung in Karlsruher Leitungswasser nach einer Kurzzeitmessung graphisch darstellt. Hierbei bewirken der, durch Universalverdünnerzugabe erhöhte Restlösemittelgehalt, der hygroskopische Aminhärter und der wasserlösliche Benzylalkohol, eine gesteigerte Wasserdiffusion und fungieren als sogenannte „Wasserbrücke“ zum Baustahl hin.

Bild 4: Zeitlicher Verlauf der Wasseraufnahme gestörter Beschichtungsstoffe in Karlsruher Trinkwasser bei 23 °C

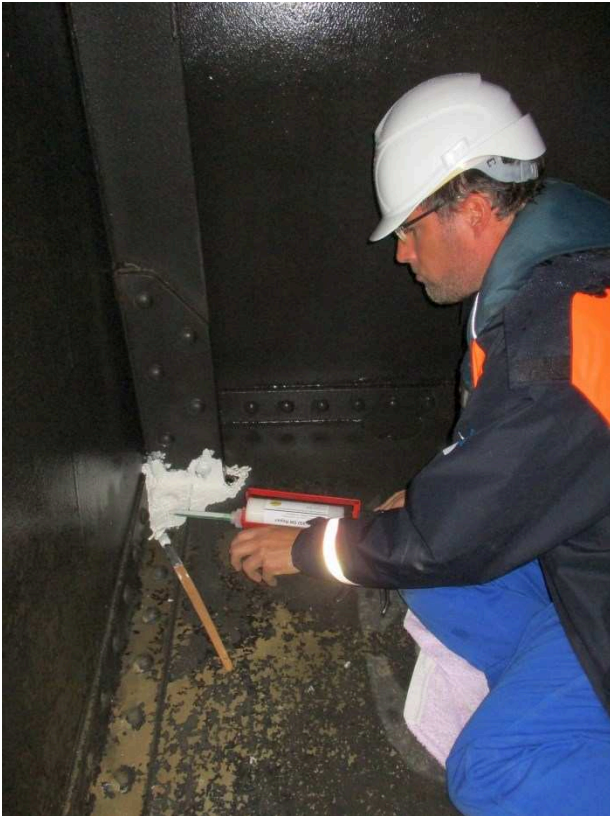
Bild 5 zeigt die Applikation von Epoxidharzmaterial aus einer Doppelkartusche bei sehr feuchtem Klima (Regen).

Bild 5: Verstreichen einer Epoxidharzbeschichtung aus einer Doppelkartusche mit einem Pinsel (Bartlänge mit einer Schere auf 2 cm gekürzt)

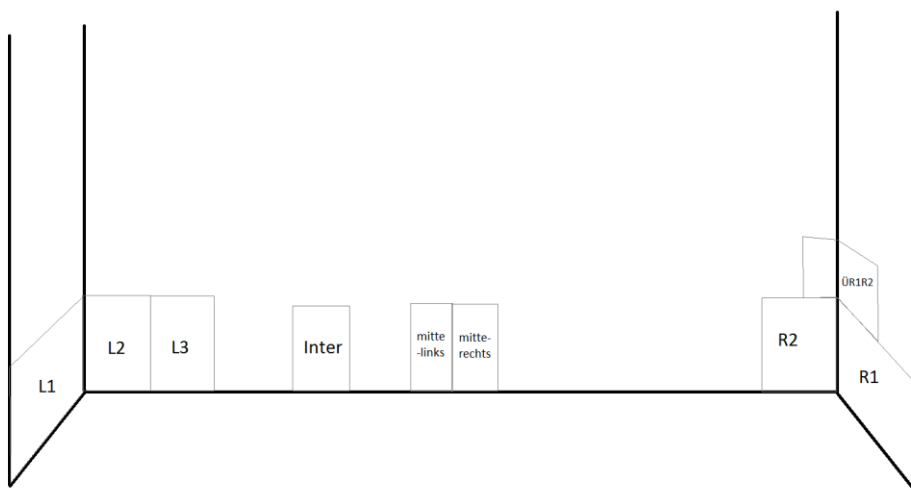
Bild 6 und Tabelle 1 geben die Lage der neuen Probeflächen am Obertor und die jeweils applizierten Smart-Repair-Ausbesserungssysteme wieder.

Bild 6: Skizzierte Anordnung der einzelnen Probeflächen (jeweils 0,75 – 1,0 m²) am Obertor der Schleuse Marbach im Unterwasserbereich
