Instandsetzung der Mittellandkanalbrücke 144 b über die Weser in Minden

Haferburg, Hans-Jörg; Müller, Dietrich (1987): Instandsetzung der Mittellandkanalbrücke 144 b über die Weser in Minden. In: Mitteilungsblatt der Bundesanstalt für Wasserbau 61. Karlsruhe: Bundesanstalt für Wasserbau. S. 99-152.

INSTANDSETZUNG DER MITTELLANDKANALBRÜCKE 144b
ÜBER DIE WESER IN MINDEN

Repair of the Mittelland Canal Bridge 144b
across the river Weser in Minden

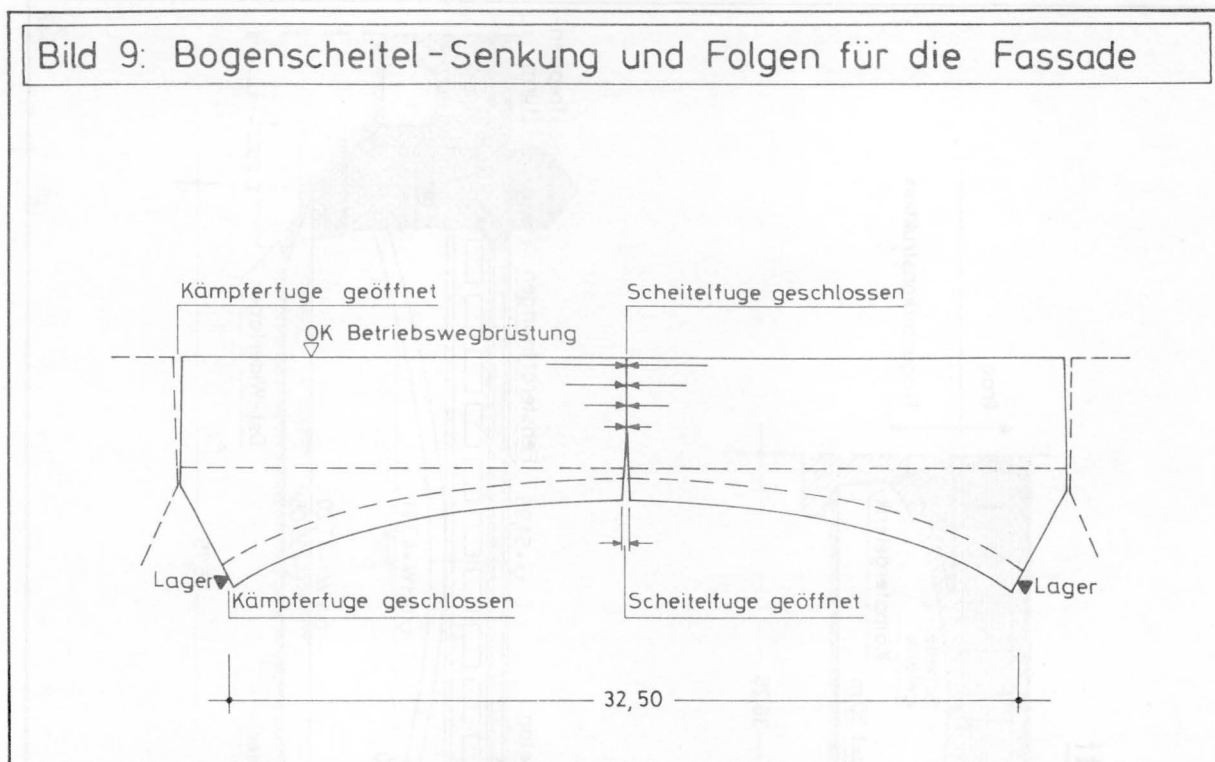
Die vertikalen Scheitelsenkungen der Bögen haben zur Folge, daß sich die Fugen der Trogkonstruktion über den Kämpfern immer weiter öffnen und im Scheitel immer mehr schließen. Dadurch bedingt mußten die vertikalen Scheitelfugen schon mehrfach weiter aufgeschnitten werden. An den Pfeilern mußten die Kämpferfugen ebenfalls freigeschnitten werden, um auch künftig freie Bogenbewegungen zu gewährleisten.

Bild 9: Bogenscheitel-Senkung und Folgen für die Fassade

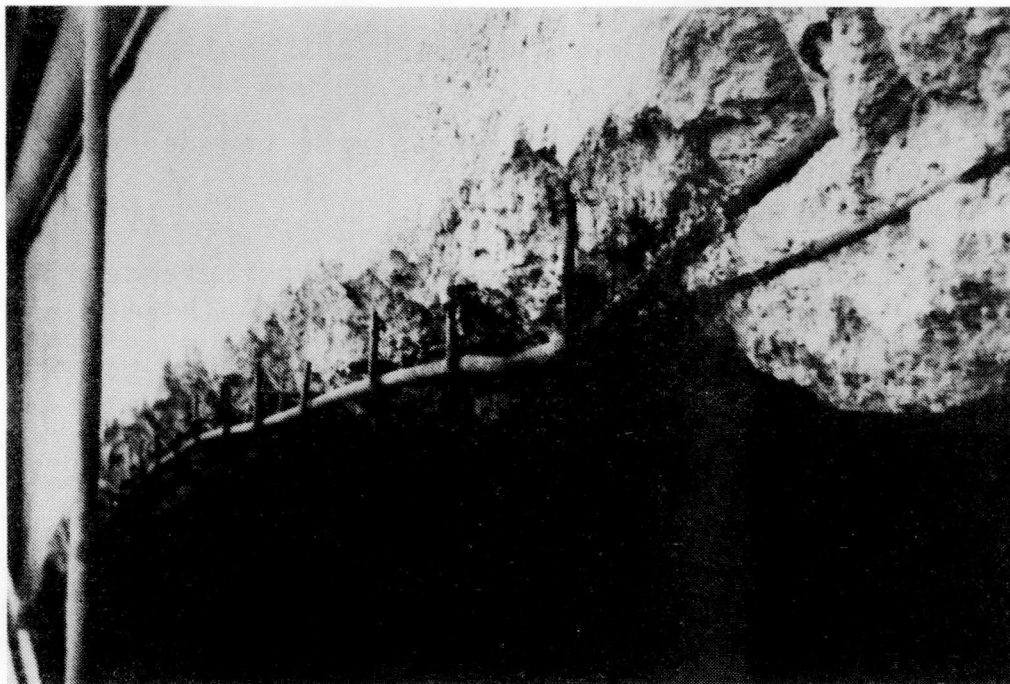
Flächige Betonabplatzungen hatten an den Unterseiten der Bögen und im Innenbereich der Unterkonstruktion in großem Umfang die Bewehrungseinlagen freigelegt. Starke Korrosion führte an den freiliegenden Bewehrungsstäben zu deutlichen Querschnittsschwächungen.

Bild 13: Betonschäden im Außenbereich der Flutbögen

Die Betonflächen an den Unterseiten der Flut- und Strombögen sowie an der Trogunterkonstruktion im Brückeninneren wurden instandgesetzt, um eine weitergehende Korrosion der freiliegenden Bewehrung und damit eine Gefährdung der Bogentragfähigkeit zu verhindern.

Dazu wurden die losen Betonteile beseitigt und die gesamten Betonflächen auf beginnende Schäden untersucht. Die Flächen sind anschließend durch trockene Sandstrahlung gesäubert, die freiliegenden Bewehrungseisen entrostet und die so gesäuberten Oberflächen mit chemisch einwandfreiem Druckwasser von Staub-, Rost- und Strahlrückständen befreit worden.

Sofern tragende Stahleinlagen durch Korrosion ganz oder teilweise zerstört waren, wurden diese durch eine entsprechende zusätzliche Bewehrung ersetzt. Diese zusätzlichen Stäbe sind mit Stahldübeln an den unversehrten Beton angeschlossen worden.

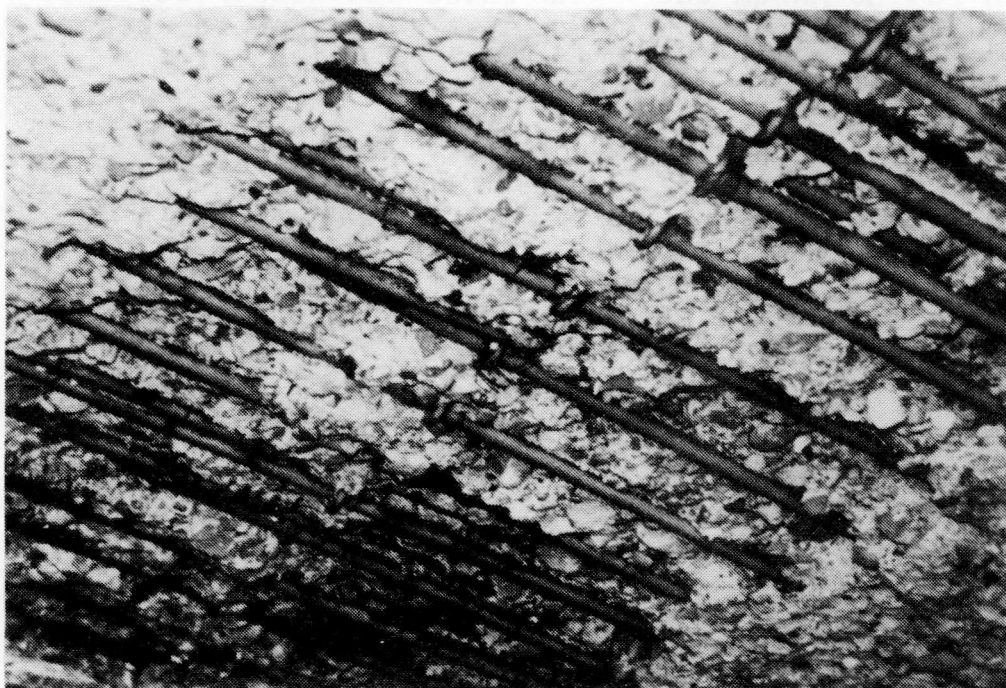
Bild 14: Betonschäden an den Bogenuntersichten im Flutbrückenbereich

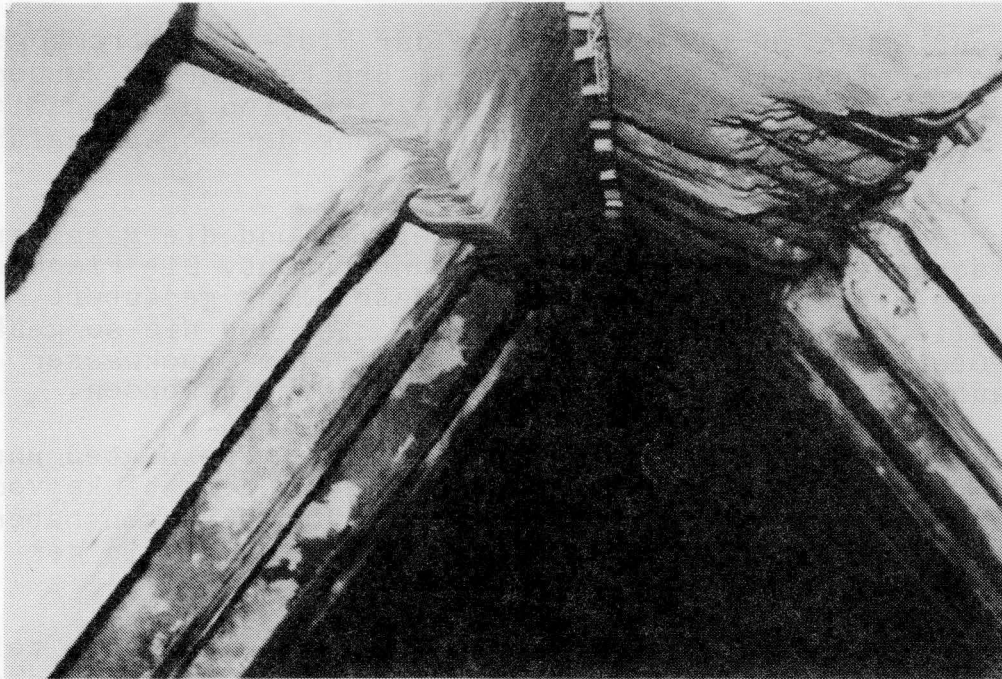
Bild 15: Betonschäden an der Trogunterkonstruktion im Brückeninneren

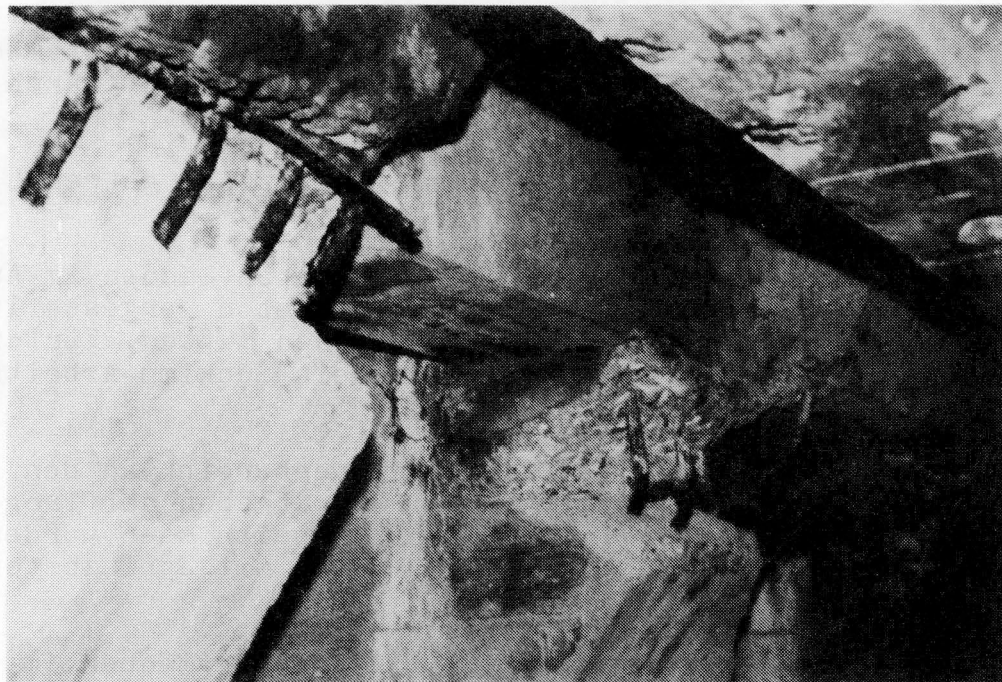
Bild 16: Betonschäden an den Rippen und Unterzügen im Brückeninneren

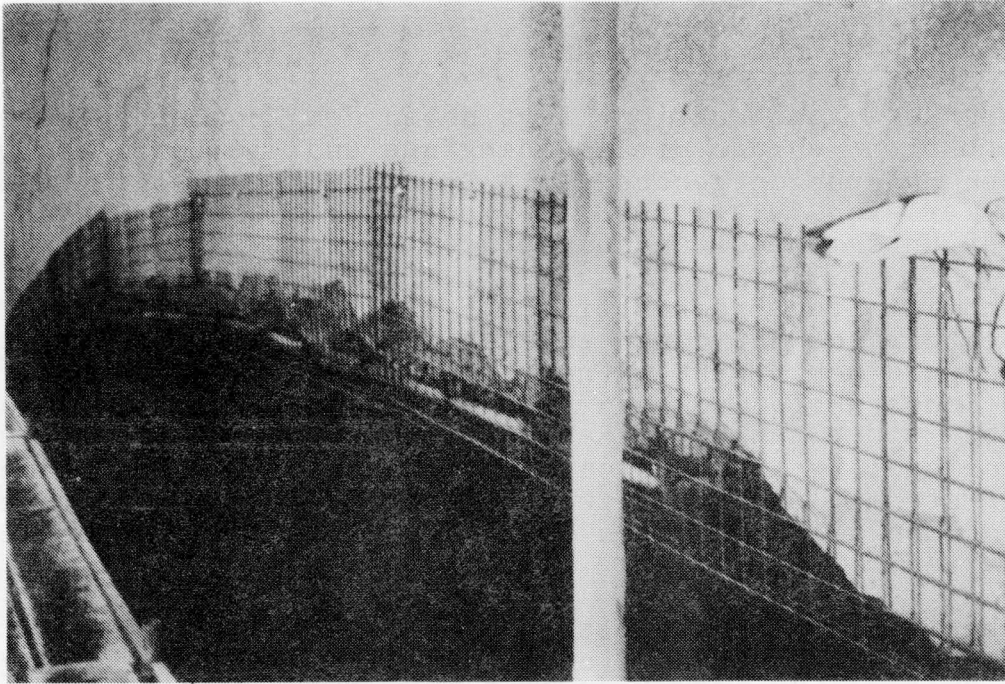
Bild 17: Instandsetzung der Betonaußenflächen im Flutbogenbereich

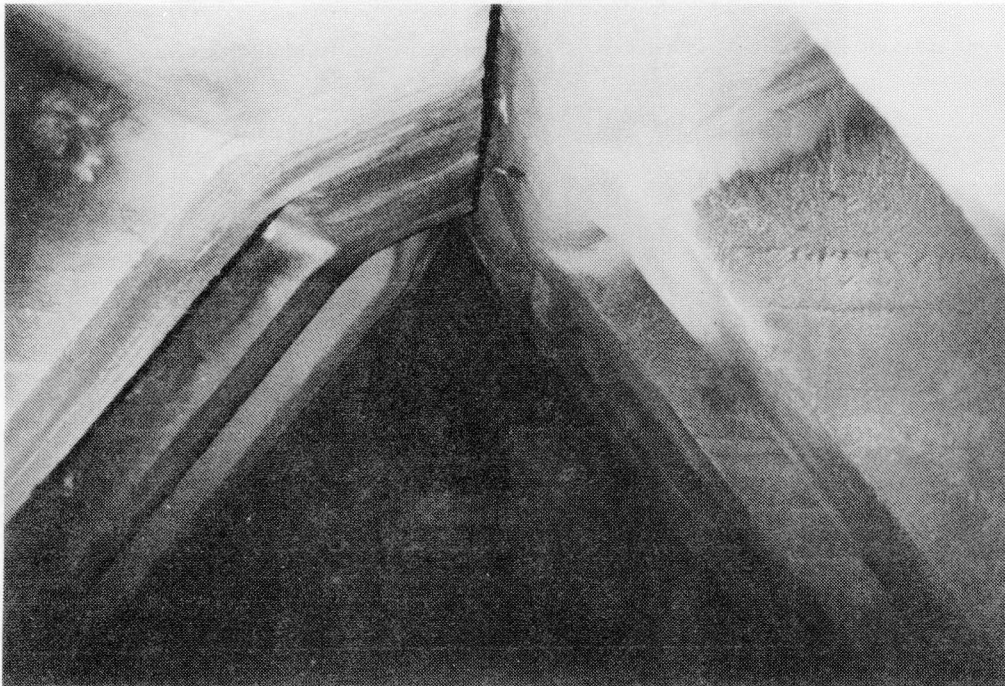
Bild 18: Mit Spritzbeton instandgesetzte Rippen und Unterzüge im Brückeninneren (Pfeilerkontrollgang)

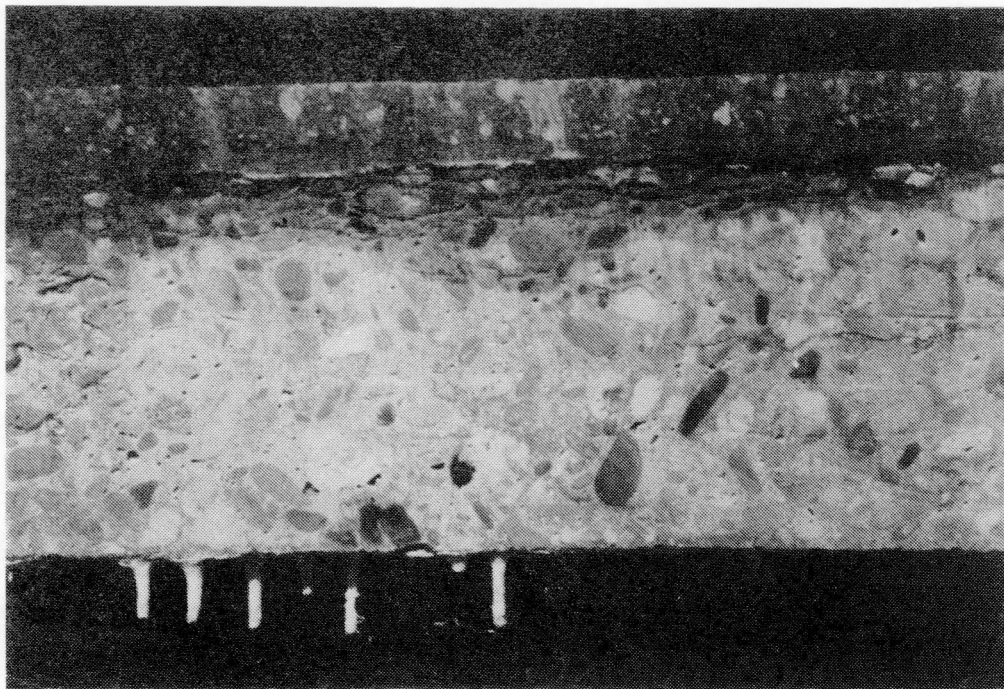
An zahlreichen Stellen konnte Oberflächenwasser in die Deckenplatten eindringen und zur Korrosion der Bewehrung sowie zu Frostschäden führen.

Hier waren im alten Konstruktionsbeton im Abstand von etwa 2,00 m Querrisse vorhanden, die ebenfalls zu Frostaufbrüchen führten.

Bild 21: Frostschäden an einer Betriebswegplatte infolge der zahlreichen Risse

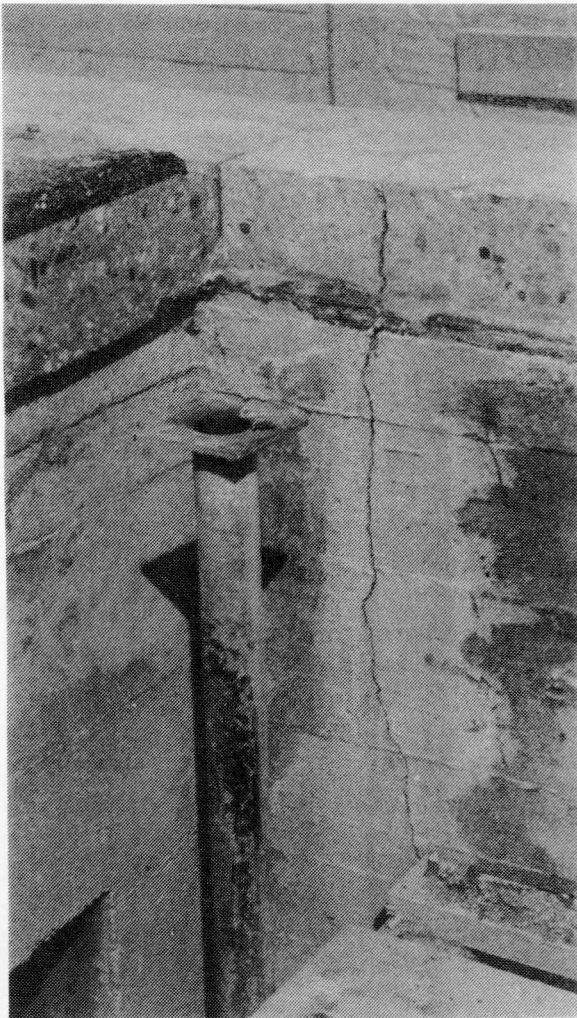
Die Betriebswegdecken mit den benachbarten Randbalken und Brüstungen sowie die darunterliegenden Rahmen und Brüstungen der Arkadengänge wiesen im erneuerten Strombrückenteil starke durchgehende Querrisse auf.

Bild 22: Riß in einem Stahlbetonrandunterzug im Strombrückenbereich

Die Trogseitenkonstruktion war im Bereich der Strombrücke so schadhaft, daß infolge eindringenden Regen- und Schwallwassers und Frosteinwirkung mit einem weiteren Zerfall gerechnet werden mußte. Aufgrund der konzentriert aufgetretenen Rißschäden an den Platten und Brüstungen mußten diese Tragwerksteile unter Wahrung der Rahmenquerschnitte erschütterungsarm abgebrochen und durch eine Neukonstruktion ersetzt werden.

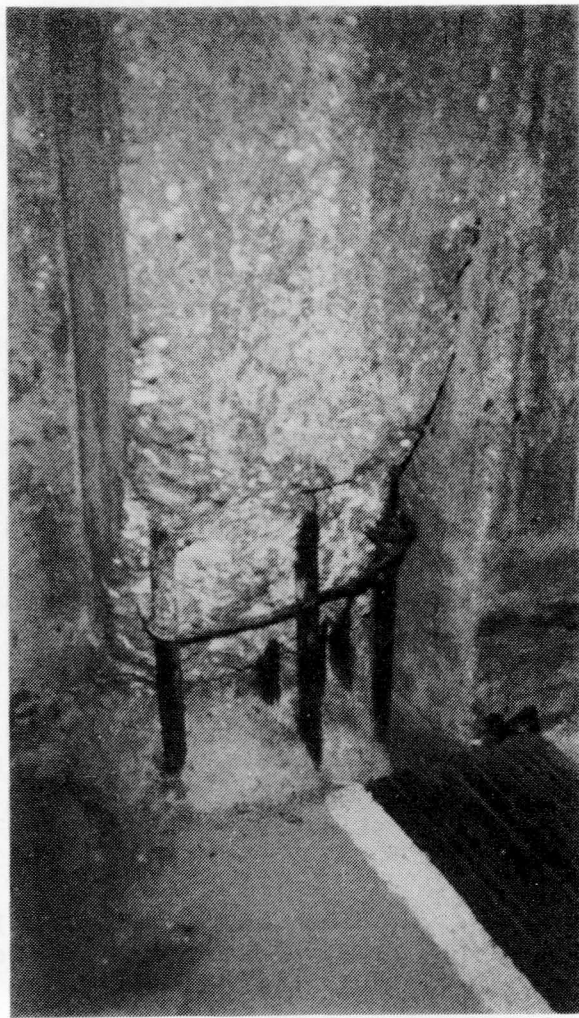
Bild 23: Querschnittsschwächung am Stielfußpunkt eines Stahlbetonrahmens im Strombrückenbereich

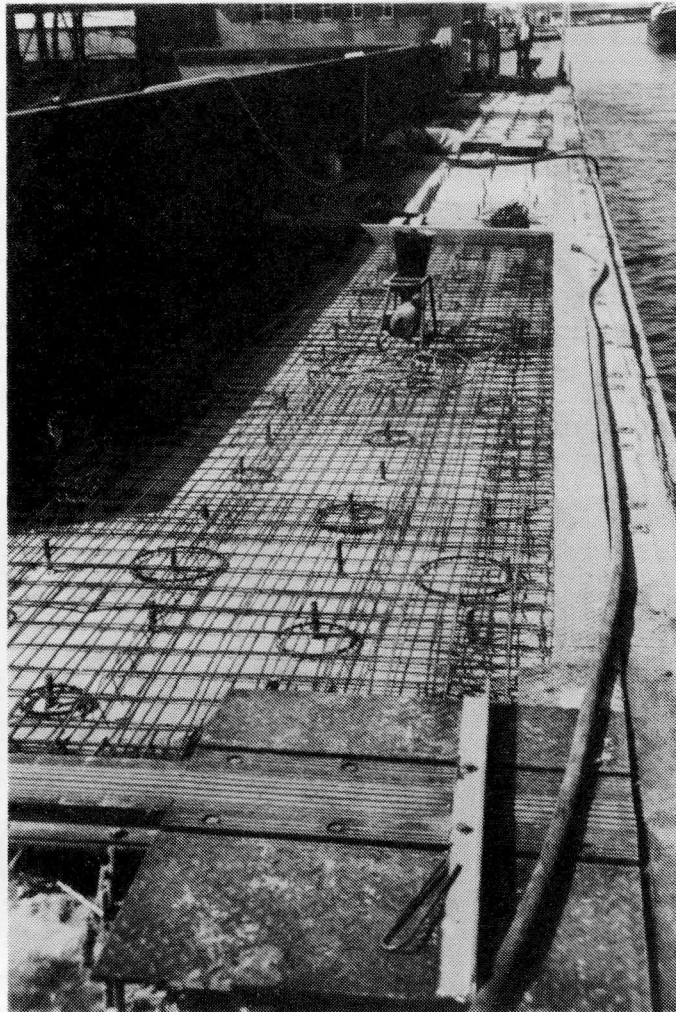
Bild 33: Instandsetzung der Betriebswege im Flutbrückenbereich; im Vordergrund: neue wasserdichte Übergangsfuge

Die nichttragenden Betriebswegteile, bestehend aus Asphalt-, Magerbeton- und Isolierschicht mußten bis auf den Konstruktionsbeton abgetragen und beseitigt werden. Insgesamt wurden 2.400 qm abgängiger Mehrschichtenbelag (im Mittel 16 cm dick) von Hand mit leichten Abbauhämmern ausgebaut. Anschließend sind die Konstruktionsbetonoberflächen gesandstrahlt und gesäubert sowie alle im Altbeton vorhandenen Risse größer als 0,2 mm geschlossen worden. Dazu mußten ca. 1500 Löcher für die Injektionspacker gebohrt und ca. 300 m Risse mit Epoxidharz verpreßt werden. Zur Verbundsicherung zwischen altem und neuem Beton wurden in den vorhandenen Konstruktionsbeton 4 PERFO-Anker je qm eingesetzt (in der Gesamtfläche ca. 5.500 Stück). Vor dem Aufbringen des Frischbetons sind die Altbeton-Oberflächen längere Zeit gut genäßt worden.

Auf die so vorbereiteten Flächen ist dann ein konstruktiv bewehrter, ca. 20 cm dicker Ortbeton B 25 mit hohem Frost- und Tausalz widerstand aufgebracht worden. Die Oberflächen haben quer zur Laufrichtung ein 3%iges Gefälle und zur Verbesserung der Griffbarkeit einen Besenstrich erhalten.

Zur Vermeidung von Rissen wurde die neue Platte mit 20 cm tief eingeschnittenen Raumbfugen im Abstand von ca. 9,00 m zwischen den Gelenk-Übergangsfugen und mit 6 cm tiefen Querscheinfugen im Abstand von ca. 2,00 m versehen (insgesamt etwa 1100 m). Diese Fugen sind zum Schutz gegen eindringende Feuchtigkeit elastisch abgedichtet worden.

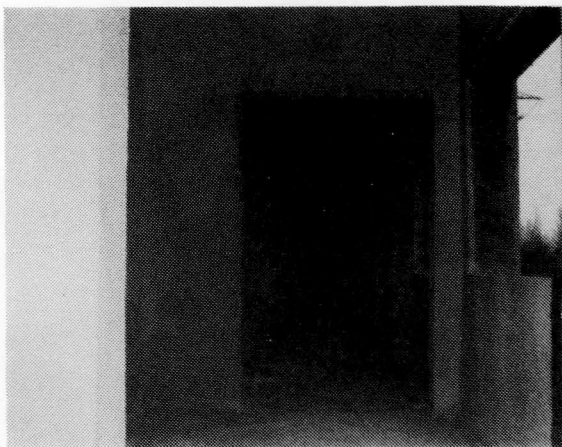
Bild 34: Spritzbetoninstandsetzung in den Arkadengängen im Strombrückenbereich

Im Strombrückenteil mußten die Stahlbetonrahmen, -brüstungen und -trogaußenwandflächen instandgesetzt werden. Nach der Reinigung der Oberflächen sowie der Riß-Verpressung (ca. 450 m) wurde auf diese Bauteile im Naßspritzverfahren eine mindestens 3 cm dicke Spritzbetonschicht (insgesamt ca. 1600 qm) aufgebracht. Zur Erneuerung der Sohle in den Arkadengängen des Flutbrückenteils sind der alte schadhafte Asphaltbelag sowie abgängige Betonteile abgebrochen und danach ein ca. 10 cm dicker frost- und tausalzbeständiger Fließbeton B 25 (ca. 700 qm) eingebaut worden.

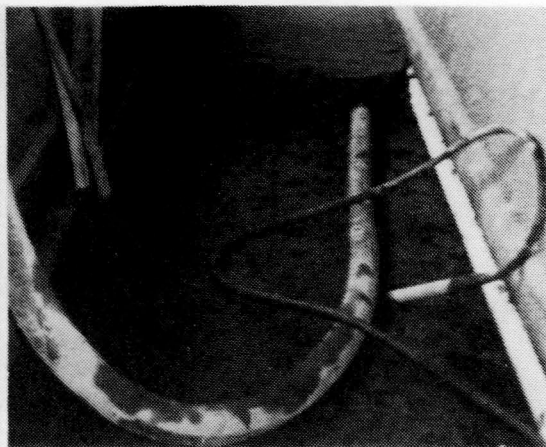
Bild 35: Erneuerung der Arkadengangsohle im Flutbrückenbereich mit Fließbeton

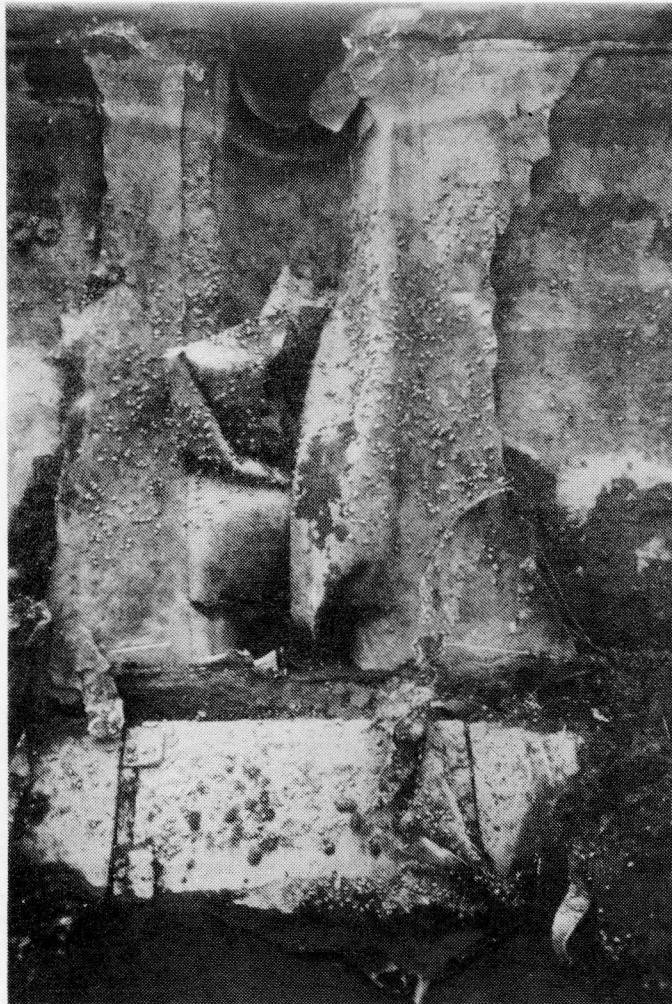
Die Verankerung der Hängebleche wies in den Wandbereichen erhebliche Korrosionsschäden auf. Die dort festgestellten lokalen Korrosionen ließen auf eine beginnende Schwächung der Isolierung schließen.

Durch elektrochemische Reaktionen zwischen den dicht benachbarten unterschiedlichen Metallen wuchs die Gefahr einer weiteren Korrosion, wodurch in erster Linie die Klemmplatten und Bolzen der Verankerung gefährdet wurden. Deshalb mußten die Fugen in den Wandbereichen instandgesetzt werden.

Bild 41: Zustand der Fugendichtung im Wandbereich

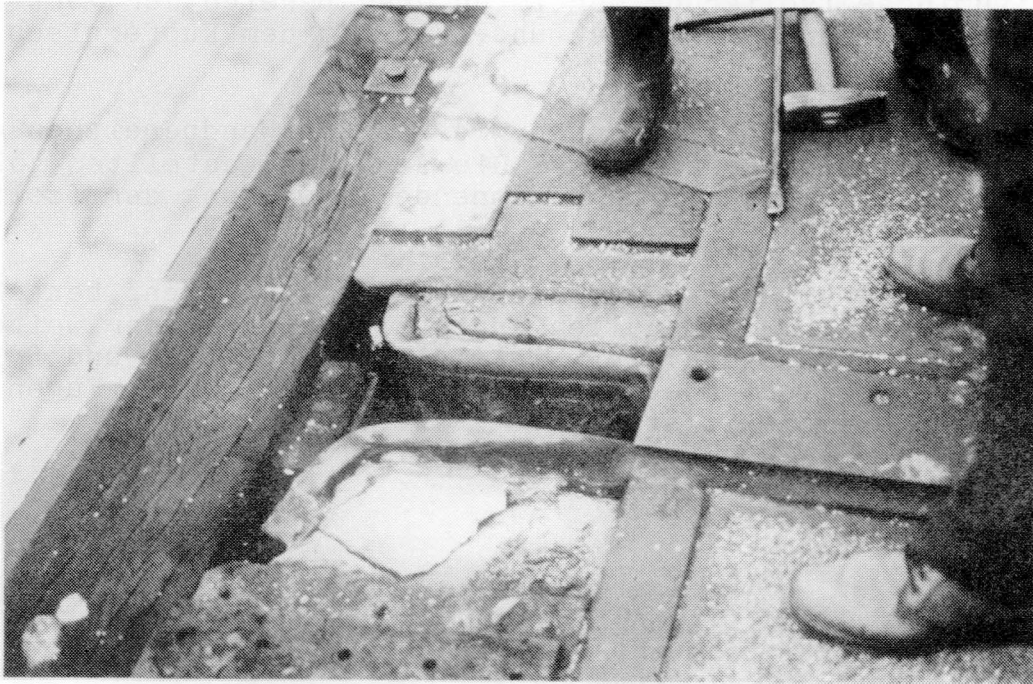
Bild 42: Zustand der Wandfuge über dem Scheitelgelenk

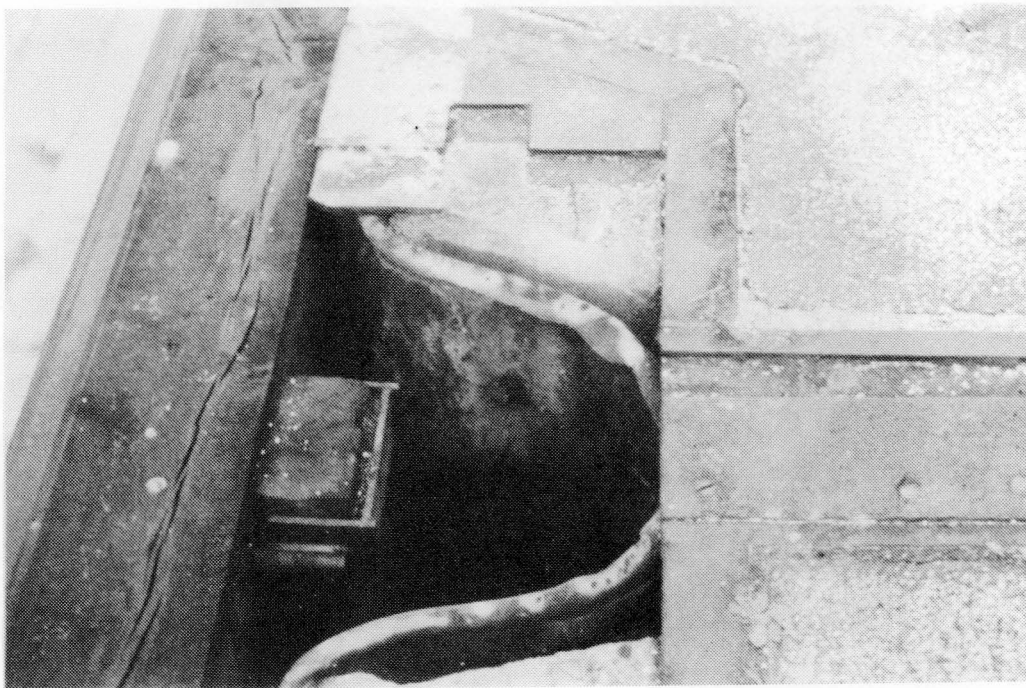
Bild 43: Zustand der Wandfuge über dem Kämpfergelenk

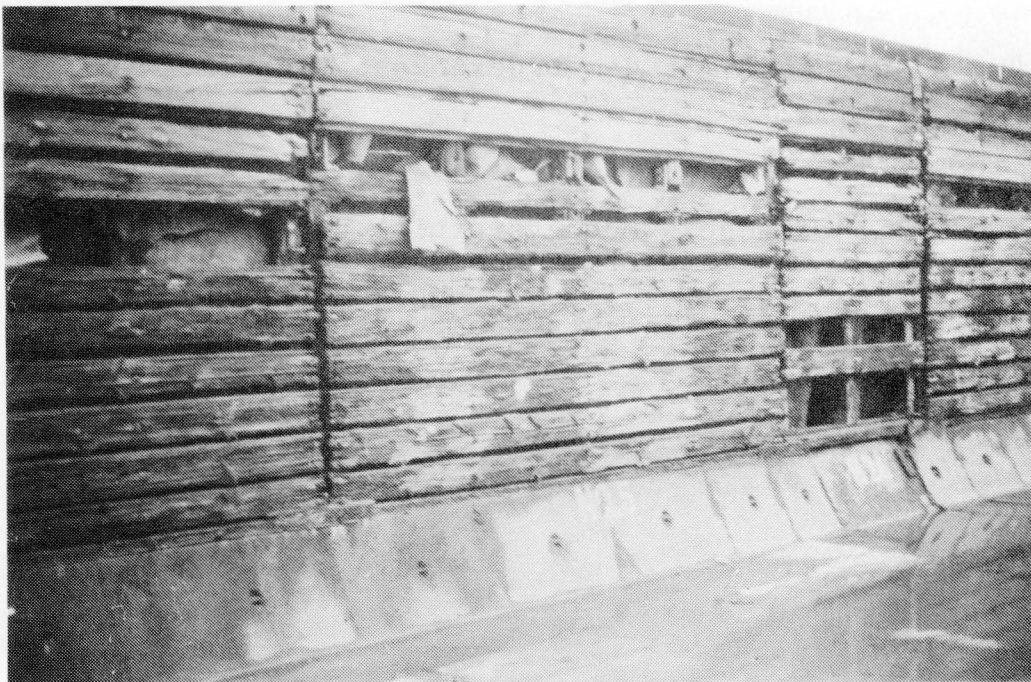
Bild 44: Zustand der Holzfenderung im Trog

Der Zustand der Trogwände, insbesondere der Wanddichtung und Fenderung erforderte eine Instandsetzung, die ebenso wie die Erneuerung der Betriebswege und Arkadengänge in die Dringlichkeitsstufe 3: "Maßnahmen zur Erhaltung der mittelfristigen Tragfähigkeit und Betriebssicherheit des Bauwerkes" eingeteilt wurde.

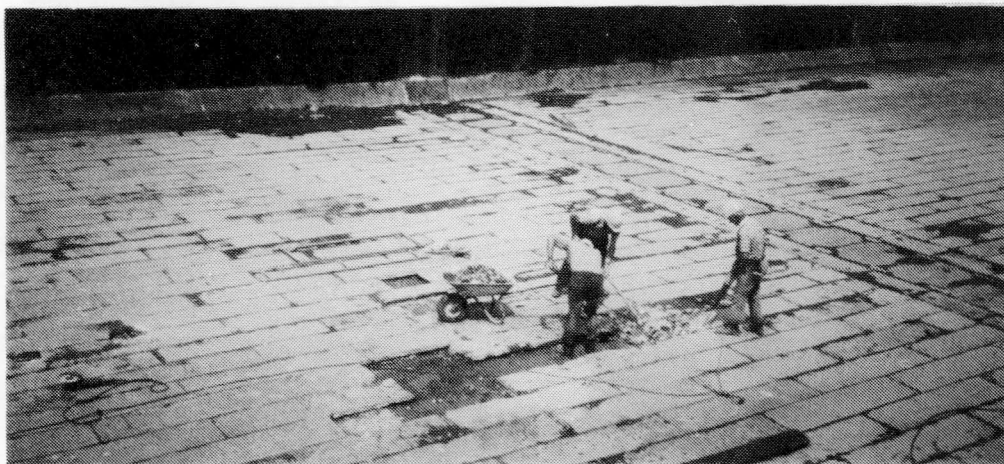
Die 7750 qm Sohlfläche wurden gereinigt und gründlich untersucht. Aufgrund des guten Zustandes der Sohldichtung brauchten nur örtlich einzelne Ausbesserungen an beschädigten Betonabdeckplatten vorgenommen zu werden.

Bild 46: Ausbesserung einiger Betonplatten in der Trogsohle

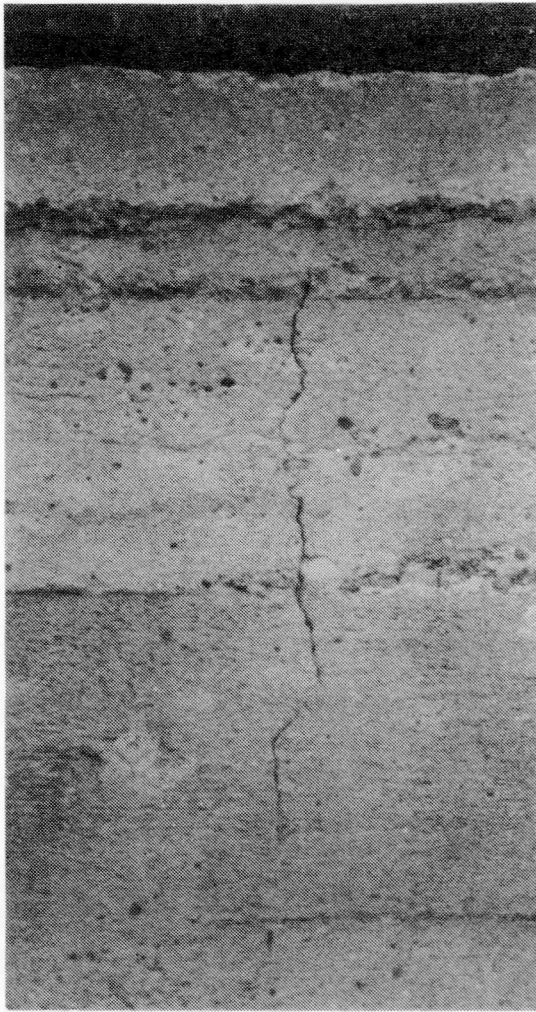
Bild: 48: Riß in der Stahlbetonwand

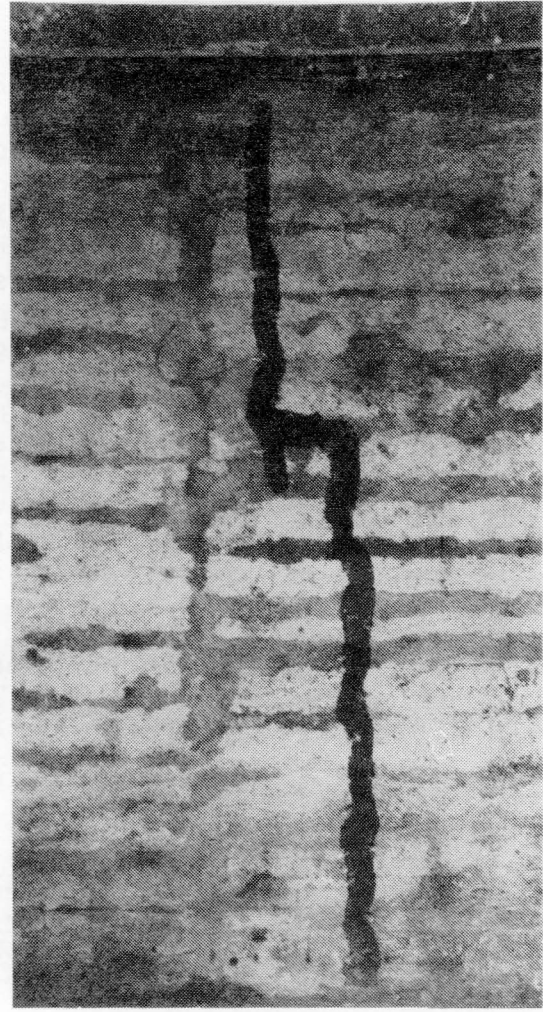
Bild 49: Mit Kunstharz verpresster Riß
