## **Grundhafte Instandsetzung der bituminösen Außendichtung der Talsperre Schömbach**

Dipl.- Ing. A. Bobbe, (D)

Landestalsperrenverwaltung des Freistaates Sachsen, TSM Rötha

Dipl.- Ing. M. Gröger, (D)

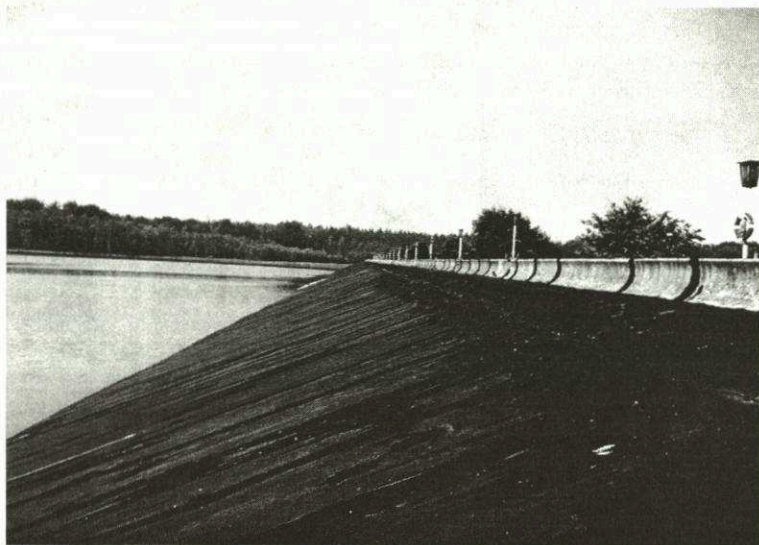
Seit geraumer Zeit traten an der Asphaltbetondichtung Schäden auf (Bild 2), die in ihrem Umfang stetig zunahmen. Im einzelnen handelte es sich um

- Risse im Nahtbereich zwischen den einzelnen Dichtungsbahnen,
- unregelmäßig verlaufende Risse innerhalb einer Dichtungsbahn (wilde Risse),
- vereinzelt Blasenbildungen,
- Öffnen der Anschlußfuge zum Betonübergangselement des Wellenbrechers,
- Abwitterung der Oberflächenversiegelung.

Bild 2: Schadhafte Außendichtung mit Wellenbrecher

Im Sommer 1990 wurden die aufgegangenen Bahnennähte durch Ausbildung der Nähte zu Fugen saniert. Der erwartete Erfolg trat allerdings nicht ein.

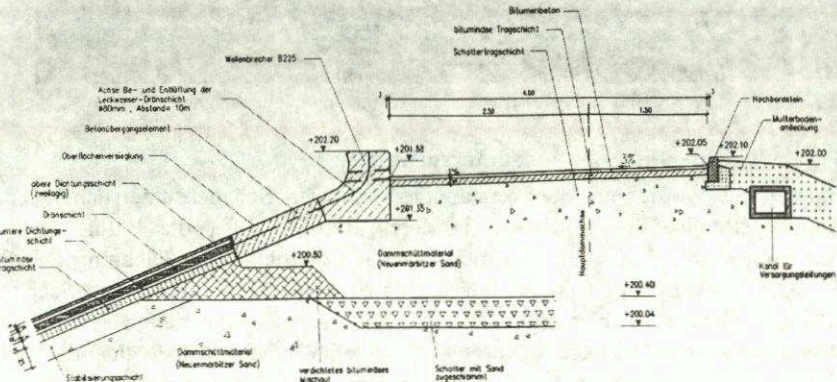
Bild 3: Regelprofil der Dammkrone vor der Instandsetzung

Zuerst wurde der 740 m lange Wellenbrecher mit dem Übergangselement aus Beton ausgebaut. Damit wurden die im Beton vorhandenen Be- und Entlüftungsröhre für die Dränschicht ebenfalls beseitigt. Der entstandene Hohlraum infolge des Wellenbrecherausbaues wurde mit Schotter verfüllt.

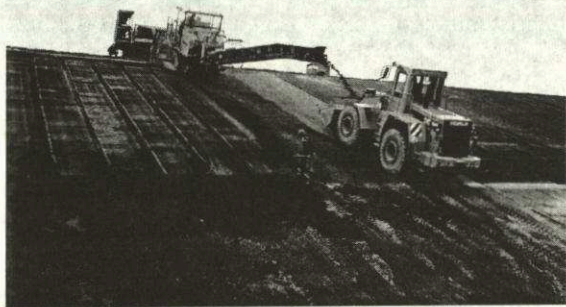
Das Fräsen erfolgte vorwiegend in Richtung der Falllinie der Böschung, wobei die Großfräse von einem Windengerät auf der Dammkrone gehalten wurde. Das Fräsgut von den jeweils rund 2 m breiten Bahnen wurde auf der ehemaligen Baustraße im Stauraum eingebaut. Nach dem Fräsen wurden alle erkennbaren Schäden an der verbleibenden Dichtungsfläche wie Risse, Fugenmängel, Material- und Einbaufehler saniert. Dies erfolgte durch Ausfräsen der schadhaften Stellen bis zur Dränschicht und durch Neueinbau von Asphaltbeton. An zwei größeren Flächen mußte der schadhafte Dränasphalt bis zur unteren Asphaltbetondichtung ausgebaut und durch neuen ersetzt werden. Die schadhafte Stellen waren im Verhältnis zur Gesamtfläche äußerst gering.

Bild 6:  
Abfräsen der alten oberen  
Dichtungslage

Die Planung sah vor, die gesamte 4 cm dicke obere Lage der oberen Asphaltbetondichtung und mindestens 0,5 cm der unteren 4 cm dicken Lage abzufräsen. Um diese Bedingung zu erfüllen, wurde wegen der unterschiedlichen Dicke der oberen Lage eine Frästiefe von 6 cm für die gesamte Dichtungsfläche von 19000 m<sup>2</sup> erforderlich, die in einem Fräsgang erfolgte.

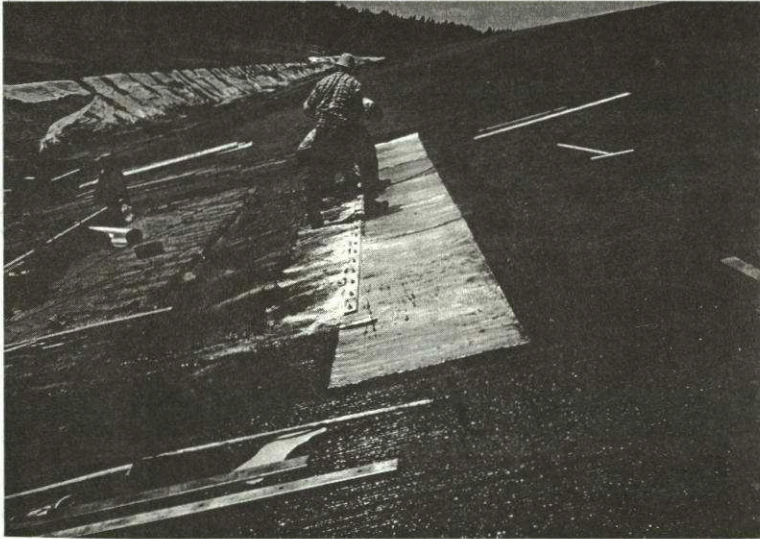
An der östlichen Abschlußwand wurden die vorhandenen Dichtungsanschlüsse mit neuen Anschlüssen plangemäß überbaut. Am Grundablaß zeigte sich nach dem Abfräsen, daß die vorhandenen Dichtungsanschlüsse marode waren und deshalb komplett ausgebaut werden mußten. Die neuen Dichtungsanschlüsse, bestehend aus Kupferrippelblechen mit Schlaufe, wurden an beiden Bauwerken betonseitig geklemmt.

Bild 7: Neuer geklemmter Dichtungsanschluß am Grundablaß

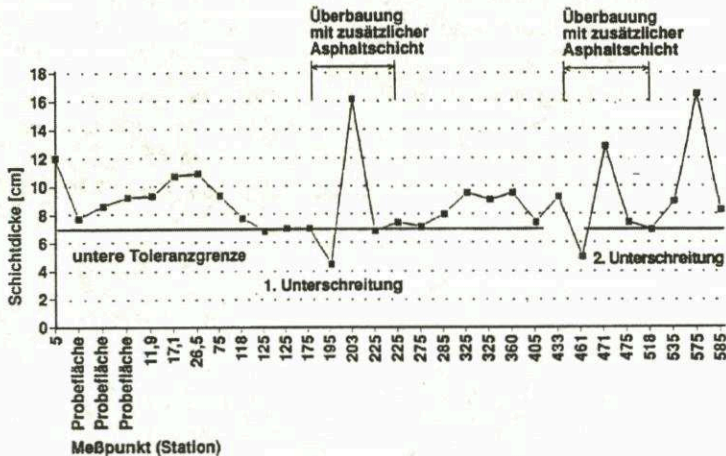
Bohrkern lag mit 4,4 % im Toleranzbereich. Insgesamt wurden 21 Bohrkerne durch den Auftragnehmer und 20 Bohrkerne durch die TU entnommen und untersucht (Bild 10). Die zerstörungsfreie Kontrolle erfolgte an 26 weiteren Meßpunkten.

Bild 10: Ergebnisse der Kontrollprüfungen der Schichtdicke

Während des Bauverlaufes wurden an zwei Meßpunkten Minderdicken ( $< 6,8$  cm) im Bereich der Fertigungsstrecke des Brückenfertigers festgestellt (Station 195, Schichtdicke: 4,4 cm und Station 461, Schichtdicke: 5,0 cm). Vertragsgemäß wurden die entsprechenden Bereiche, über die gesamte Fertigungsbreite und 50 m Fertigungslänge auf Kosten des Auftragnehmers mit einer weiteren Dichtungslage überbaut. (Vergleichsmessungen Station 203, Schichtdicke: 16,1 cm und Station 471, Schichtdicke: 12,8 cm).
