Analyse von Schäden im Korrosionsschutz

Dipl.-Chem. R. Baier (BAW)

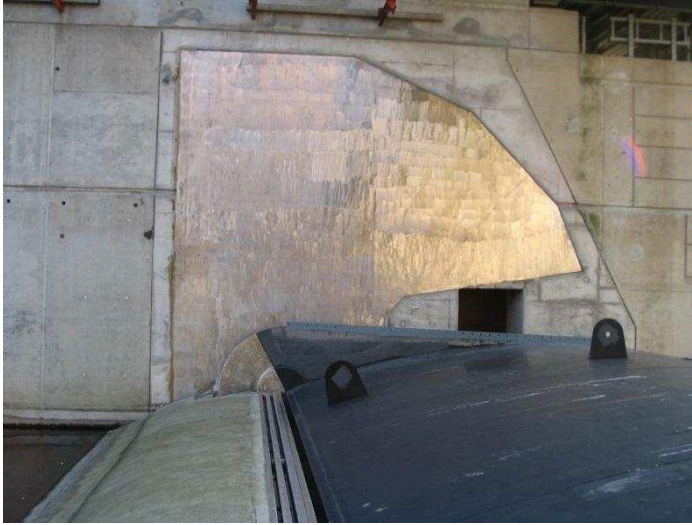
Das Aufbringen von organischen Korrosionsschutzbeschichtungen wird unter dem Schlagwort „passiver Korrosionsschutz“ zusammengefasst. Dem gegenüber steht, als rein elektrochemisches Korrosionsschutzverfahren, der „aktive Korrosionsschutz“, welcher durch das Anbringen einer Gleichrichter-Fremdstromanlage bzw. von lokalen galvanischen Anoden („Opferanoden“) den Baustahl gegen den Korrosionsangriff passiviert. Auch drastische Fälle von Bimetall-Korrosion (früher: Kontaktkorrosion), welche durch den verstärkten Einsatz von Edelstahlkonstruktionen im Stahlwasserbau (Bild 1) entstehen, können durch die Verfahren des aktiven Korrosionsschutzes kompensiert werden.

Als aktive Sofortmaßnahme kann bei kleinen Edelstahlflächen das Anbringen von galvanischen Anoden im direkten Kontaktbereich von Edel- und Baustahl erfolgen. Werden größere Edelstahlflächen vorgefunden, wie in Bild 1, können hier nur eine größere, gleichrichtergestützte Fremdstromanlage Abhilfe schaffen.

Bild 1: Edelstahlschleiffläche der Seitendichtung an einem Wehr

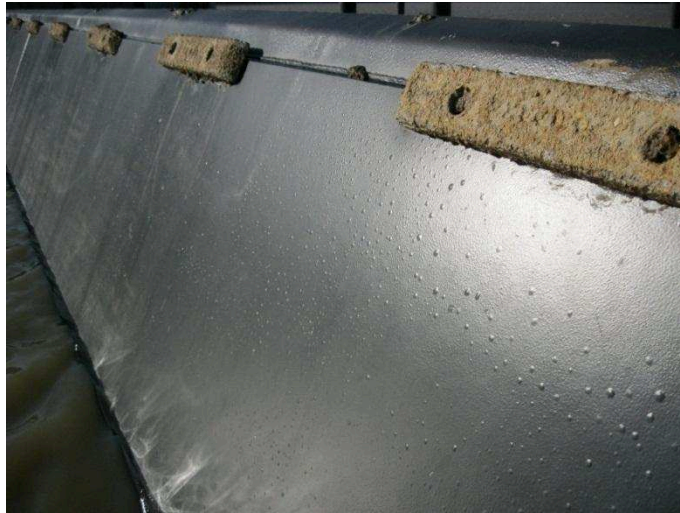
Bild 3 gibt das Schadensbild einer solchen Lösemittelretention am Beispiel einer „verdünnergeschädigten“ Epoxidharzbeschichtung an dem Drehsegmenttor der Hauptschiffahrtsöffnung des Emssperwerkes wieder. Mit Hilfe der HS-Gaschromatographie konnte bei diesem Schadensfall noch im Blasenwasser befindliche, polare Lösemittel wie Isobutanol, Methoxypropanol, Methylisobutylketon und m-Xylol festgestellt werden.

Bild 3: Ausbildung wassergefüllter Blasen auf einer lösemittelgeschädigten Epoxidharz-Stahlwasserbaubeschichtung durch Lösemittelretention

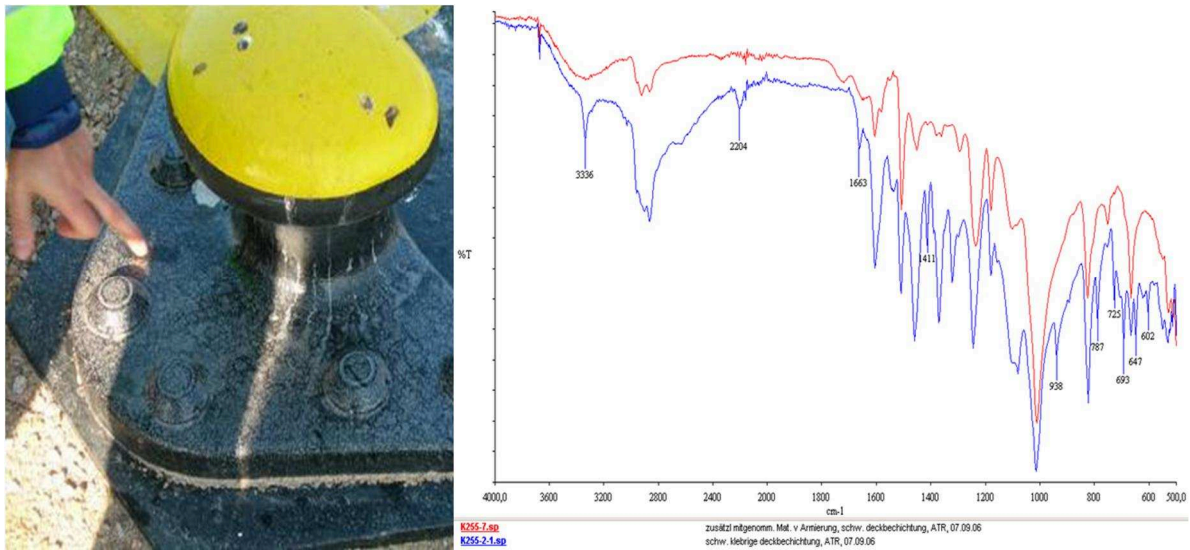
Bild 5: FTIR-Spektren Vergleich einer normal ausgehärteten Epoxidharzbeschichtung aus dem Stahlwasserbau (rot) mit schadhaftem Beschichtungsmaterial einer Schleierbildung durch Carbamatisierung (blau) an einem Poller.

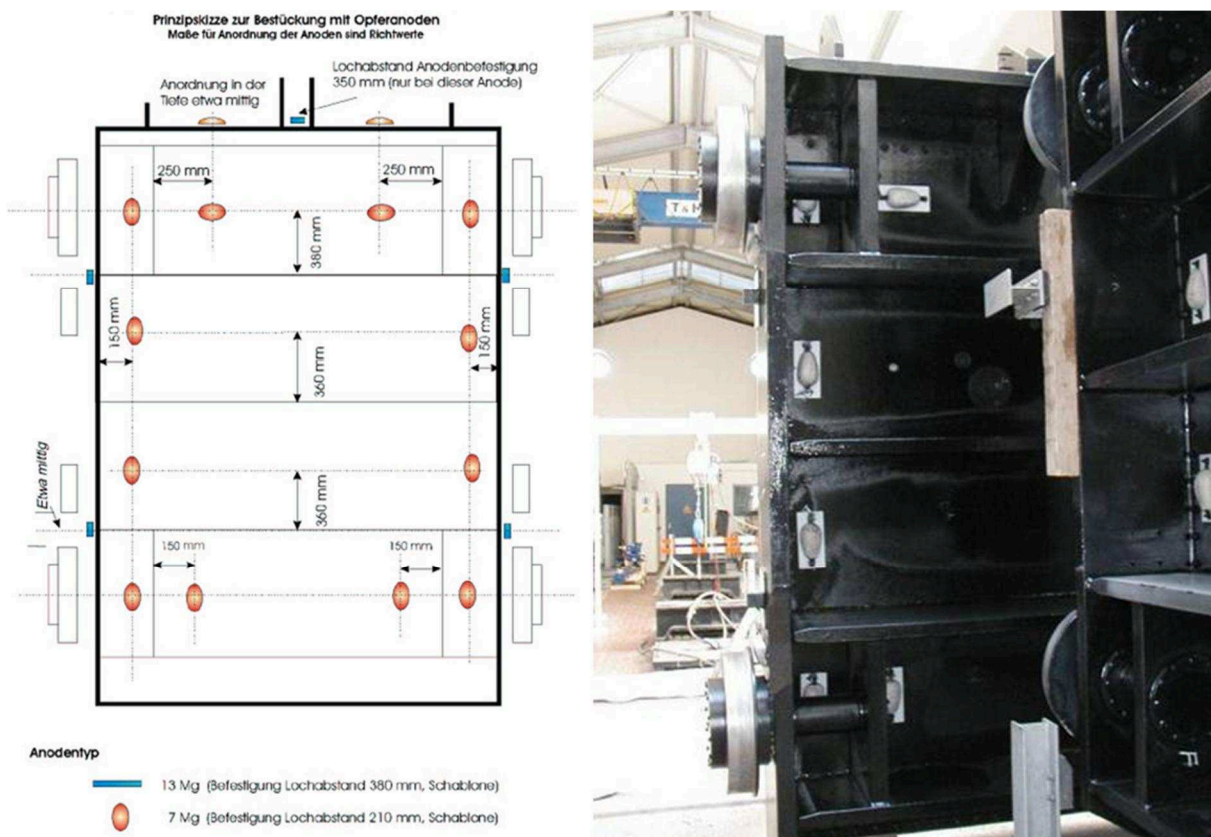
Während sich bei den galvanischen Anoden die Funktionalitätsprüfung auf die zeitliche Kontrolle der noch vorhandenen Anodenmasse, der effektiven Verteilung und die Prüfung der geschweißten oder geschraubten Kontakte beschränkt (Bild 6), sollte bei einer Fremdstromanlage, am besten ein Überwachungsvertrag mit einer Fachfirma, welche in definierten Abständen eine Funktionsprüfung der Anlage mit Potenzialverlaufsmessungen über das Bauwerk durchführt (siehe Merkblatt MKKS 2014) abgeschlossen werden. Bei anspruchsvolleren Anlagen kann die zeitliche Entwicklung der Potentiale und lokalen Stromverbräuche überwacht werden. Darüber hinaus kann, während des laufenden Betriebs bzw. bei der Bauwerksinspektion, der Zustand der Anlagenbauteile auf Schäden (abgeknickte Kabel, Blasenbildung, kathodische Delamination, zugesetzten Fremdstromanoden und Bezugselektroden) hin überprüft werden.

Bild 6: Anbringung und Verteilung von galvanischen Magnesiumanoden an einem Rollschütz mit Edelstahlrollen und -achsen
