Bauen im Bestand – Erfahrungen bei der Instandsetzung der Wehrgruppe Quitzöbel (Altarmwehr und Durchstichwehr)

Dresdner Wasserbauliche Mitteilungen

Rüdiger Richter
Torsten Heyer

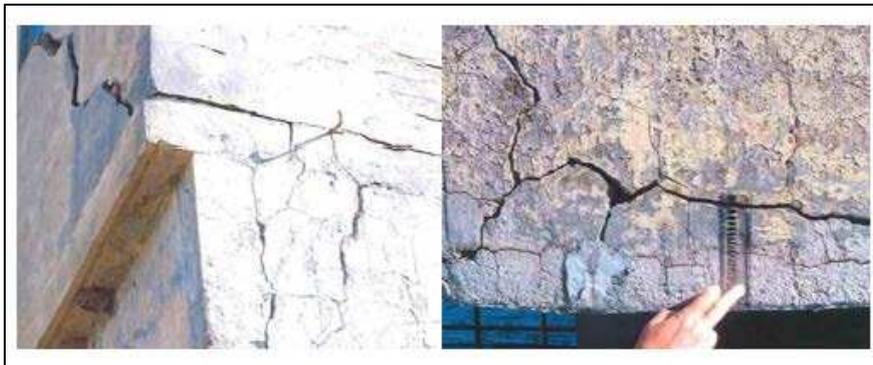
letzten Bauwerksprüfung die Note 3,9 erhalten. Das Altarmwehr ist instandsetzungsbedingt zurzeit außer Betrieb genommen und unterliegt momentan nicht der Bewertung. Im Vorfeld der Instandsetzungsarbeiten am Altarmwehr erfolgte die Dokumentation folgender Schadensbilder: Mauerwerksschäden im Bereich der Wehrtürme in Form von Rissen mit vollständiger Ablösung ganzer Wände, starke Gefügeschäden im Mauerwerk, Risse und Abplatzungen im Massivbau sowie im Bereich der Auflager der Revisionsverschlüsse, zerstörtes Betongefüge an der gesamten Anlage, Risse im Massivbau-Beton bis 10 mm, Risse im Mauerwerk bis 30 mm sowie massive Ab- und Durchrostungen an den Spundwänden. Die Ermittlung der vorhandenen Bewehrungsdichte erfolgte aufgrund nicht vorhandener Bestandsunterlagen am Bauwerk. Der Wehrpfeiler am Altarmwehr besitzt an den Außenwänden eine horizontale Bewehrung $d=16$ mm im Abstand von 0,80 m und eine vertikale Bewehrung von $d=18$ mm im Abstand von 1,00 m, was als sehr schwach einzustufen ist. Ergänzend genommene Materialproben bestätigten die Schädigung des Betons durch Alkali-Kieselsäure-Reaktionen. Die Festigkeit des Betons ist überwiegend als B15 sowie in die Altbetonklasse A3 einzustufen. Die Schadensbilder und die Schadensursachen sind am Altarmwehr und am Durchstichwehr identisch. Die gravierenden Schäden im Massivbau werden auf eine Kombination von Schwingungen aus dem Betrieb des Wehres (siehe hierzu *Kohout, 2017*), Alkali-Kieselsäure-Reaktionen und unzureichende statisch- und konstruktive Auslegung des Bauwerkes zurückgeführt.

Abbildung 2: Riss im Maschinenhaus von über 30 mm

- Aufhöhung der Planie und der Verschlüsse der Kahnschleuse zur besseren Nutzung
- Abtrag des alten Betons bis zu 40 cm und Ersatz durch eine Vorsatzschale
- Ersatz der aufgemauerten Maschinenhäuser
- Erneuerung der Wehrverschlüsse
- Ersatz der Spundwände
- Instandsetzen der Innenflächen der Wehrpfeiler mit einem Betonersatzsystem
- Regulierung und Instandsetzung der am Bauwerk angrenzenden Deckwerke
- Überholung der Wehrantriebe und Gallketten
- Ersatz des Schleusenhubtors und des Hochwasserschützes einschließlich Antriebe
- Erneuerung der Elektrotechnik und Steuerung/ Umrüstung auf Fernbedienung
- Instandsetzung des Betriebsgebäudes
