Sanierung des Dammkörpers an der Talsperre Hriňová und ihr Einfluß auf den Betrieb

Ing. F. Rigo, (SK)

Povodie Hrona, š.p., Banská Bystrica

Sanierung des Dammkörpers der Talsperre Hriňová und ihr Einfluß auf den Betrieb

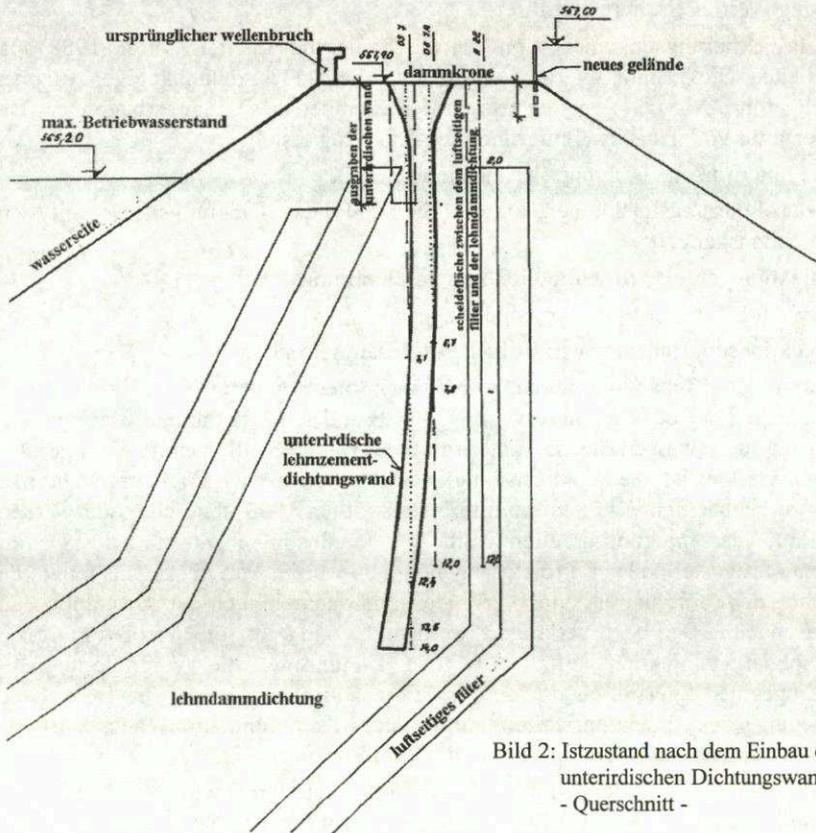
fiel dabei lokal das Material von den Wänden ab. Später war dieser Abschnitt überlastet. In der linken Dammseite war die Lehmdichtung in einem äußerst schlimmen Zustand, hauptsächlich in dem Abschnitt 40 m vor dem Überfall. Das Fördergut (Aushub) der Dichtung aus bis zu 12 m Tiefe enthielt u.a. Steine von 30 cm Dicke, lehmigen Sand und Kiessand. Beim Wandabteufen wurden aus einer Tiefe von 11 m sogar Baumäste herausgezogen. Es entwichen 30 m³ und 70 m³ der Lehm-Zementmischung in den Dammkörper, wahrscheinlich in eine Kaverne, die mit der Mischung ausgefüllt wurde. Hinter dem Überfall wurde die unterirdische Wand bis zur Staatsstraße ausgehoben.

Bild 2: Istzustand nach dem Einbau der unterirdischen Dichtungswand - Querschnitt -

Die unterirdische Dichtungswand (Bild 2) wurde mittels eines Seilgreifers bei Verwendung einer lehmigen Zementspülung ausgehoben. Im rechten Dammteil

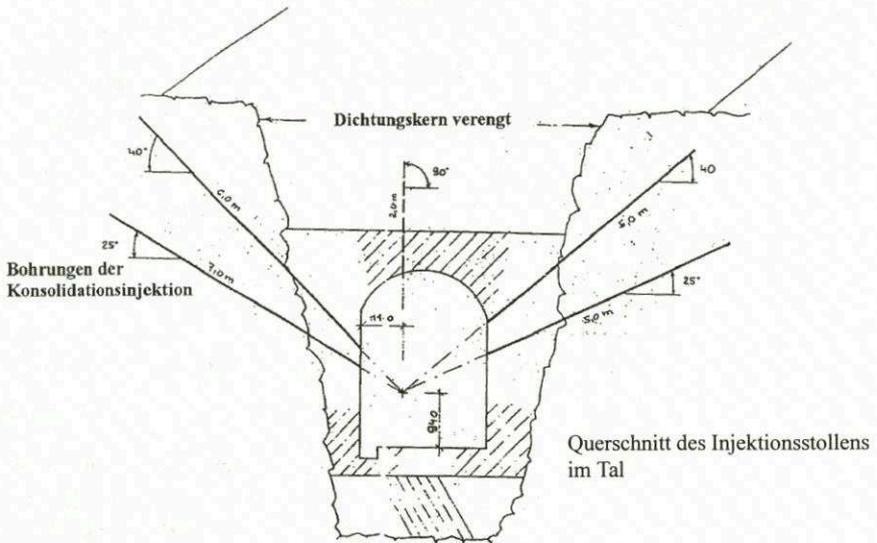
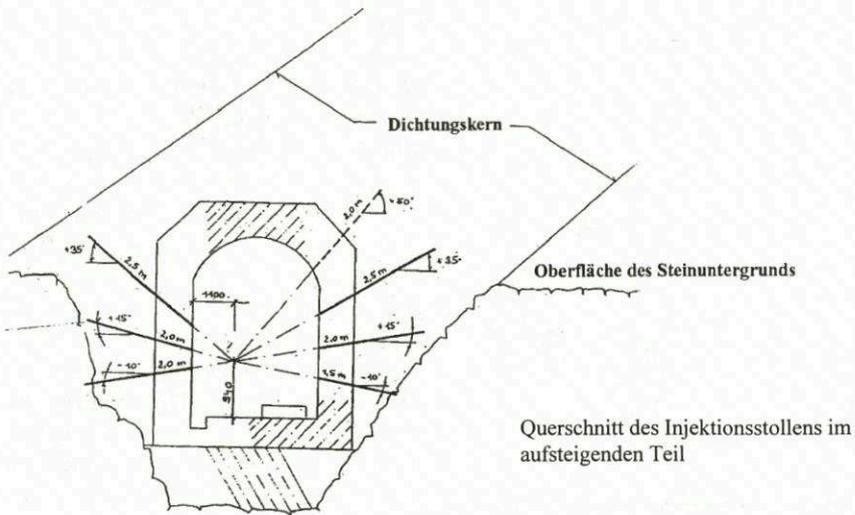
Bild 3

Fast die Hälfte der Bohrungen hinter der Wandung (Leibung) ging durch eine breiige, lehmige, an einigen Stellen sandige oder kiesartige Dichtung hindurch. Oft wurden Stahlteile der Versteifung, Holz- und Gummisperren in der Dichtung hinter der Betonwandung angebohrt. An Stellen, wo im Dichtungskern Risse und Kavernen festgestellt wurden, wurden ca. $3,0 \text{ m}^3$ Injektionsmischung verbraucht,

am linken Hangbau wurden in 13 Phasen $12,0 \text{ m}^3$ Mischung injiziert. Bei den Bohrarbeiten und der Injektion kam es sehr oft zur Verflechtung der Bohrungen, hinter der Stollenwandung sogar auf eine Entfernung von 10 m. Bei einigen Bohrungen wurde auch ein großer Wasserausfluß festgestellt, es kam sogar zu einem direkten Vermischen mit dem Druckwasser im Stauraum. Aus diesem Grund war es notwendig, mit der Bohranlage oft zurückzukehren und zusätzliche Bohrungen durchzuführen. Während des Konsolidationsinjektionsverfahrens wurde regelmäßig der Erfolg ausgewertet.

Die nahe Umgebung des Injektionsganges wurde mit einem Konsolidierungsinjektionsverfahren saniert (Bild 3). Die Bohrungen wurden fächerartig im Abstand von 1,25 m konzentriert. Das Konsolidierungsinjektionsverfahren war sowohl in bezug auf die Technologie als auch zeitlich der anspruchsvollste Teil der Dammsanierung.

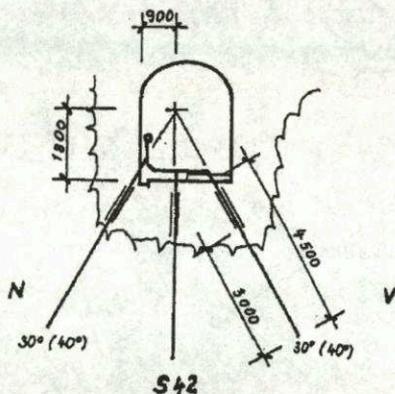
Bild 4: Bohrungen für die Auftriebsmessung, Musterquerschnitt

Mit den Bohrungen für die Sohlwasserdruckmessung wurde erst nach dem Abschluß der Konsolidierungsinjektion und der Ergänzung des Injektionsschleiers begonnen. Insgesamt wurden 20 Bohrungspaare mit Längen von 5 m und 4 Bohr-Dreiergruppen mit Längen von 5, 12 und 20 m gebohrt (Bild 4).

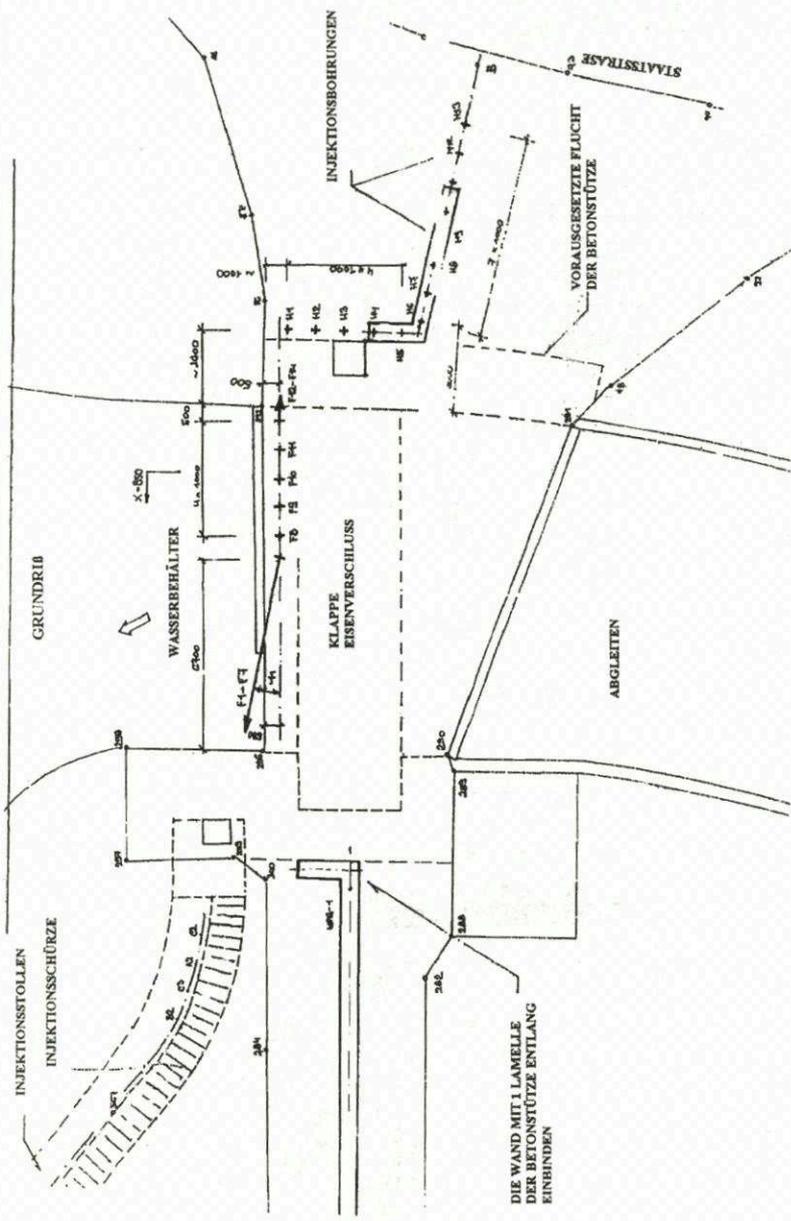
Bild 5a: Einbindung der Injektionsschürze und der unterirdischen Wand auf der linken Böschung

Aus technologischer Sicht war die Sanierungsetappe am einfachsten, in der der Injektionsschleier einschließlich Anschlußbohrungen ergänzt wurde. Es wurde in 3 Reihen unter Verwendung der Lehm-Zementmischung, z.T. auch Tumerit, gebohrt. Zugleich wurden 23 Kontrollbohrungen im Stollen und 6 Bohrungen außerhalb des Stollens durchgeführt (Bild 5).

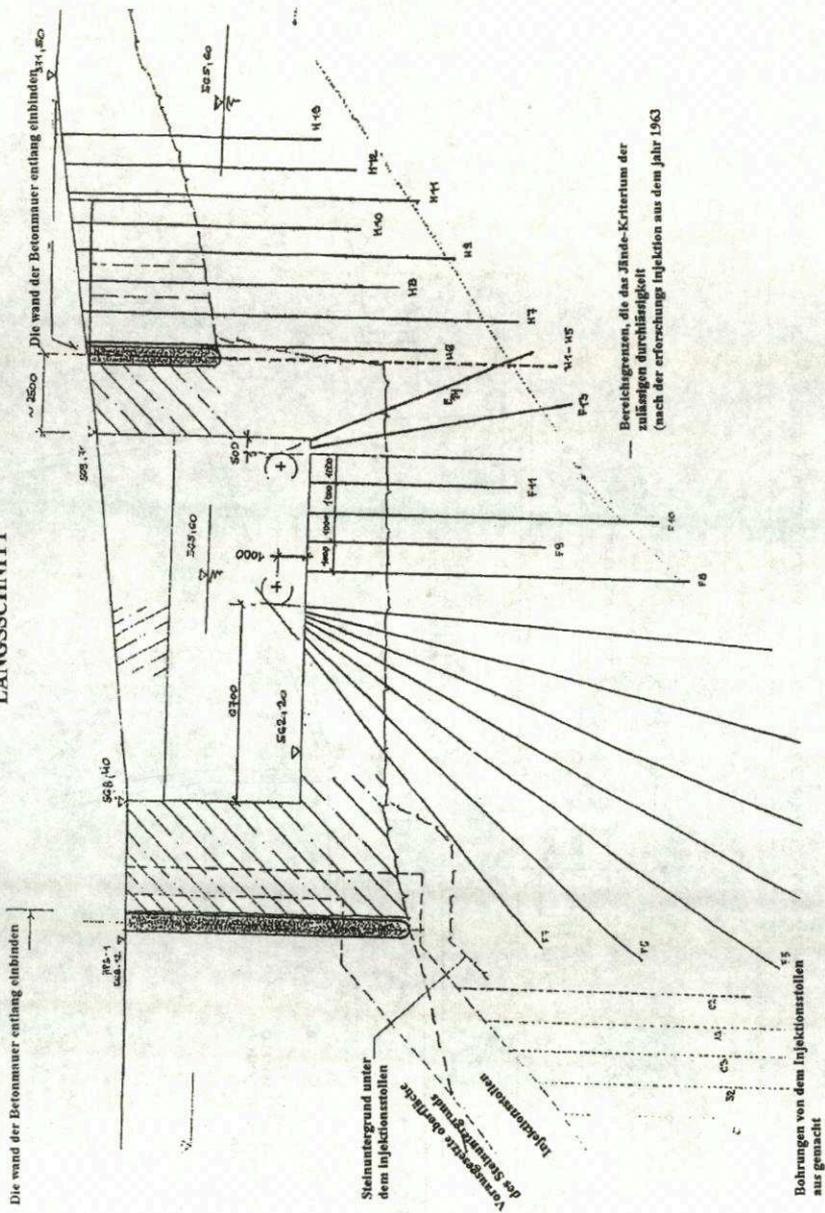
Bild 5b: Längsschnitt

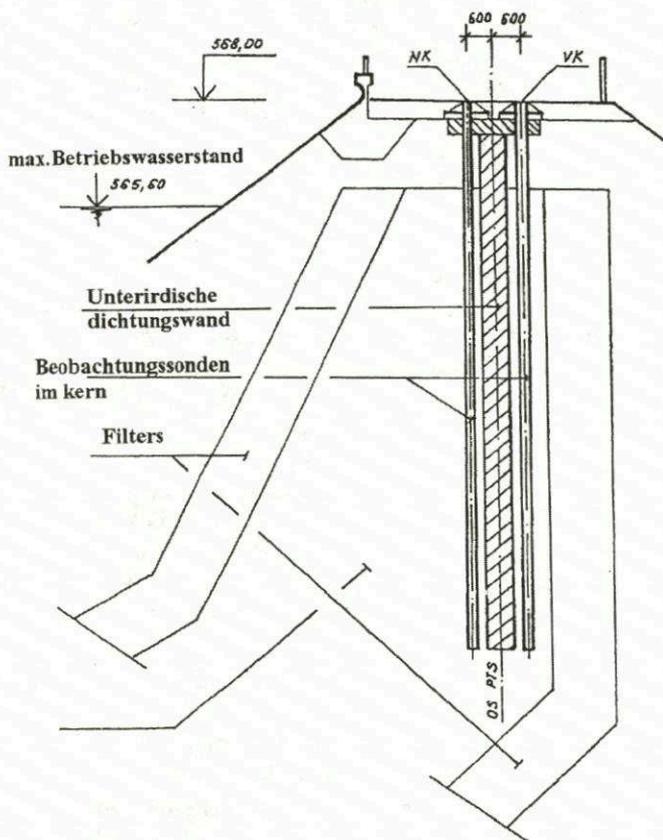
Die Durchsickerungen durch die während der Reparatur erbaute unterirdische Dichtungswand werden mittels zweier Sonden vor und hinter der Wand (NK und VK) beobachtet (Bild 6). Mit den Messungen an diesen Sonden wurde im Februar 1991 begonnen. Sie registrierten die geringste Dichtheit der unterirdischen Wand in der Dammitte, sie befindet sich allerdings unterhalb des Grenzwertes. Der Zuverlässigkeitsgrad der Sonden ist auch nach ihrer Entwässerung im Jahre 1992, wodurch ihre Funktionsfähigkeit nur teilweise verbessert wurde, nicht hoch. In der Beurteilung der Technischen und Sicherheitsaufsicht (TSA) wurde festgestellt, daß die unterirdische Dichtungswand ihre Funktion erfüllt, es wurden dabei keine Anomalien beobachtet.

Bild 6: Schema der Sondenunterbringung auf der Dammkrone
