Versagen eines Talsperrendammes infolge Überströmung

Versagen eines Talsperrendammes infolge Überströmung Das Hochwasserrückhaltebecken Glashütte

Dipl.-Ing. Antje Bornschein
apl. Prof. Dr.-Ing. habil. Reinhard Pohl

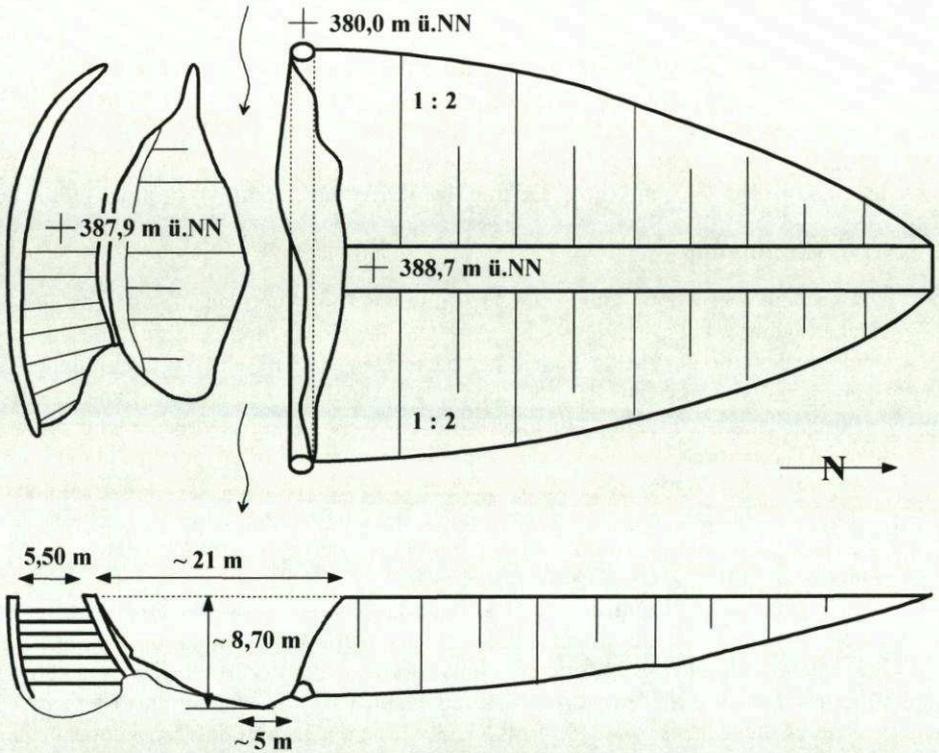
Es handelt sich um einen homogenen Erddamm mit gerader Achse von knapp 9 m Höhe in der Talmitte. Die Böschungen sind mit Rasen bedeckt. Besonders im oberen Teil des Dammes befinden sich Steine in der Schüttung. Eine luftseitige Fußdrainage ist nicht erkennbar. Eine Dichtung mit entsprechenden Anschlüssen

sen an das Durchlassbauwerk, den Untergrund und die Talflanken konnte nicht festgestellt werden.

Abbildung 1 Draufsicht und unterwasserseitige Ansicht des Hochwasserrückhaltedammes Glas-
hütte/Sa. Nach dem Bruch am 12.8.2002

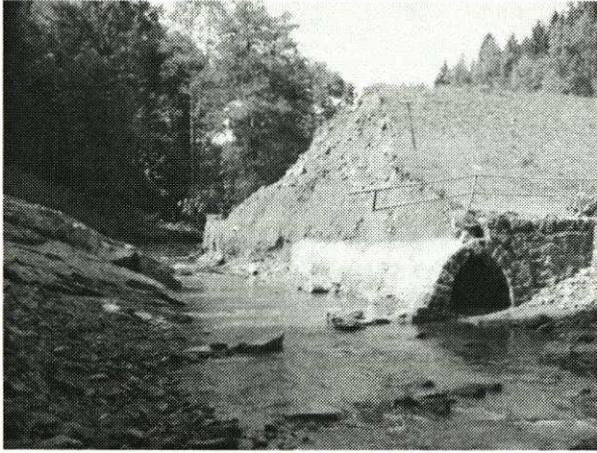
Bei einer ersten Ortsbesichtigung am 23.08.02 wurde festgestellt, dass der Grundablass vollständig durch Treib- und Schwemmgut verlegt (verklaut, verstopft) war und für die Entlastung offensichtlich nicht mehr wirksam gewesen sein kann. Die Verlegung muss stattgefunden haben, als sich der Wasserspiegel noch in dieser Höhe befunden hat. Nach einer Beräumung des Einlaufbereiches war sichtbar, dass der Stollenquerschnitt im Einlaufbereich ca. bis zur halben Höhe mit Sand gefüllt war.

Abbildung 4 Dambruchstelle mit Durchlass von Unterwasser, nördliche Bruchfläche (Foto: Bornschein)

Die Bresche ist näherungsweise trapezförmig mit einer Breite von etwa 21 m in Höhe der Krone und etwa 5 m an der Sohle. Sie erstreckt sich über die gesamte Dammhöhe. An der Südseite wird sie im unteren Teil durch eine etwa 1:2 nach Norden fallende relativ glatte Felsfläche und auf der Nordseite durch den Grundablassstollen begrenzt. Bei einer plötzlichen Breschenöffnung wäre theoretisch eine Höhe der ausfließenden Schwallwelle von bis zu 4 m möglich gewesen, die aber auf Grund der eine halbe Stunde andauernden Breschenerosion geringer gewesen sein muss.

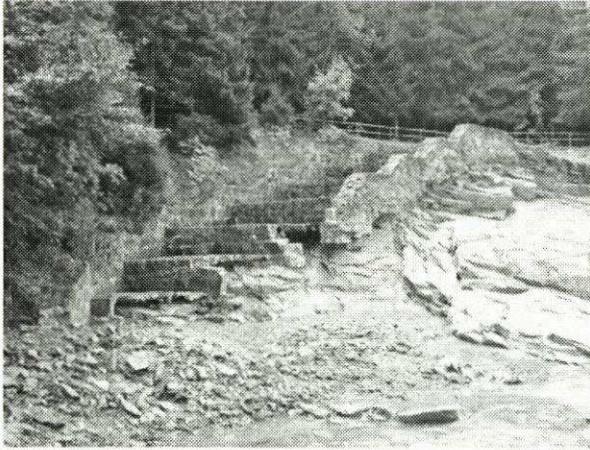
Abbildung 5 Hochwasserentlastungsanlage von Unterwasser, nördliche Bruchfläche (Foto: Bornschein)

Es kam wegen der fehlenden Entlastung durch den Stollen zu einer relativ schnellen Beckenfüllung und zur Inanspruchnahme der Hochwasserentlastung, die bei bordvollem Becken nur etwas weniger als $6 \text{ m}^3/\text{s}$ abführen kann. Aus diesem Grunde war eine Dammüberströmung, die zur Erosion des Absperrbauwerkes geführt hat, unausweichlich.

Wenn die Möglichkeit der Verlegung des Durchlasses berücksichtigt wird, ist die **Hochwasserentlastungsanlage** in jedem Falle **unterbemessen**, unabhängig davon, nach welcher Methode der Bemessungsabfluss ermittelt wird.

Außer dem Grasbewuchs verfügte der Damm über keine weitere Befestigung, so dass die beobachtete längere Überströmung eine Zerstörung des Dammes zur Folge hatte. Die primäre Schadensursache ist demzufolge die unzureichende Hochwasserentlastungsanlage in Verbindung mit der zu geringen Freibordhöhe. Als sekundäre Ursachen dürfte beim Bruch eine Rolle gespielt haben, dass der Damm durch die vorausgegangenen Niederschläge und den Einstau eine relativ hoch liegende Sickerlinie mit der Folge verminderter Standsicherheit gehabt hat. Verstärkend könnte hier gewirkt haben, dass die luftseitige Grasnarbe zu einem Gegenstau im Dammkörper führen kann und eine Fußdrainage nicht erkennbar ist. Ein schnelles Ansteigen der Sickerlinie konnte durch bevorzugte Sickerwege entlang des aus behauenen Bruchsteinen gemauerten Durchlasses auf der linken Seite und der sehr glatten, in Fließrichtung verlaufenden Felsfläche auf der rechten (Süd-)Seite der Bresche begünstigt werden.

Wenn die empfohlene Mindestfreibordhöhe vorhanden gewesen wäre und der Abstand zwischen Vollstau und Dammkrone etwa einen Meter größer gewesen wäre, hätten über die Hochwasserentlastungsanlage bordvoll $Q = 19,6 \text{ m}^3/\text{s}$ abgeführt werden können.

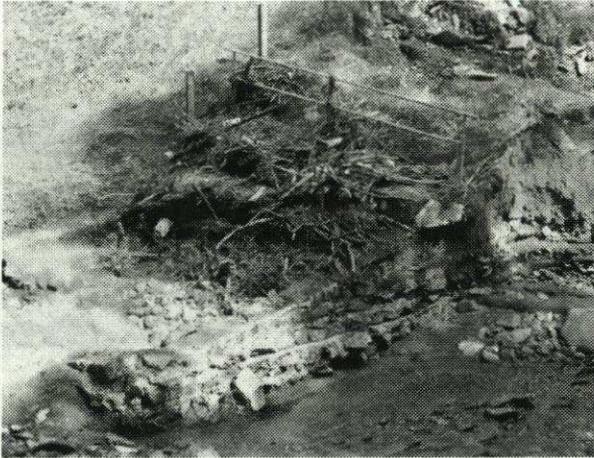
Abbildung 6 Einlauf des Durchlasses während und kurz nach dem Hochwasser 2002. Verkläuerung (Foto: Bornschein 2002)

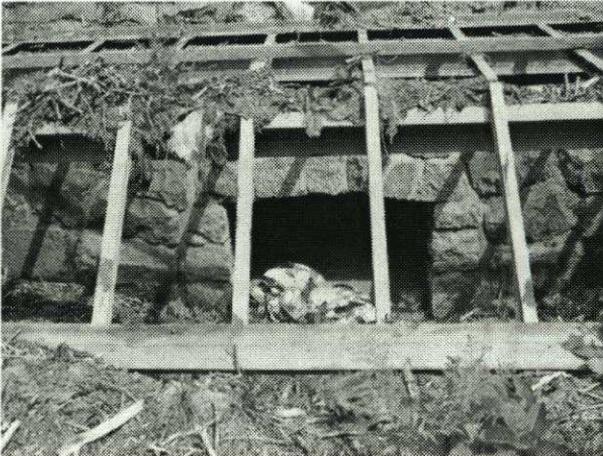
Abbildung 7 Einlauf des Durchlasses beräumt (Foto: Gilli 2003)

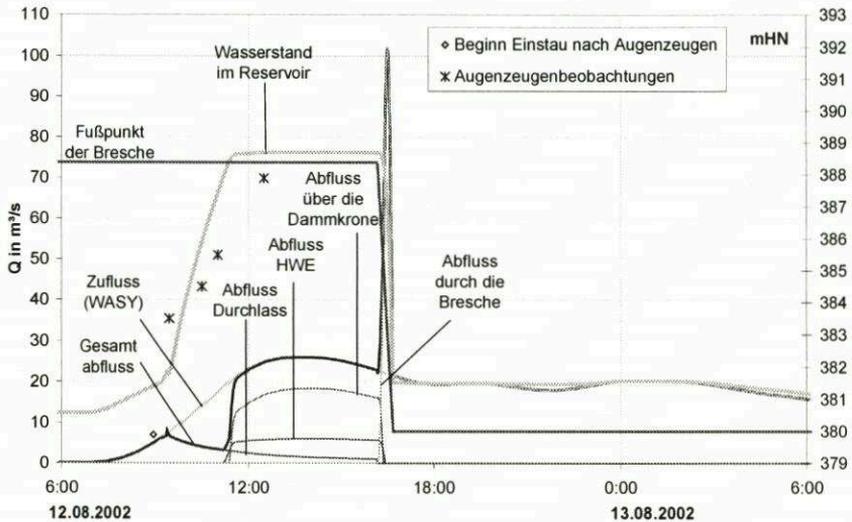
Zur quantitativen Beurteilung des hydraulischen Geschehens wurde die Abflussganglinie während des Bruches rekonstruiert (Abbildung 8). Von *WASY 2003* wurde eine Zuflussganglinie für das HRB Glashütte mit einem Scheitel-

wert von $26 \text{ m}^3/\text{s}$ mittels Niederschlags-Abfluss-Modellierung bestimmt. Eine Beckeninhaltslinie wurden nach eigenen Recherchen erstellt. Zur Verifizierung des berechneten Anstiegs des Wasserstandes im Staubecken standen Augenzeugenberichte zur Verfügung.

Für den Scheitelabfluss mit Dammbbruch konnte ein Wert von etwas mehr als $100 \text{ m}^3/\text{s}$ ermittelt werden.

Abbildung 8: Berechnungsergebnisse für Durchfluss- und Wasserstandsganglinien während des Bruches des Staudammes oberhalb Glashütte

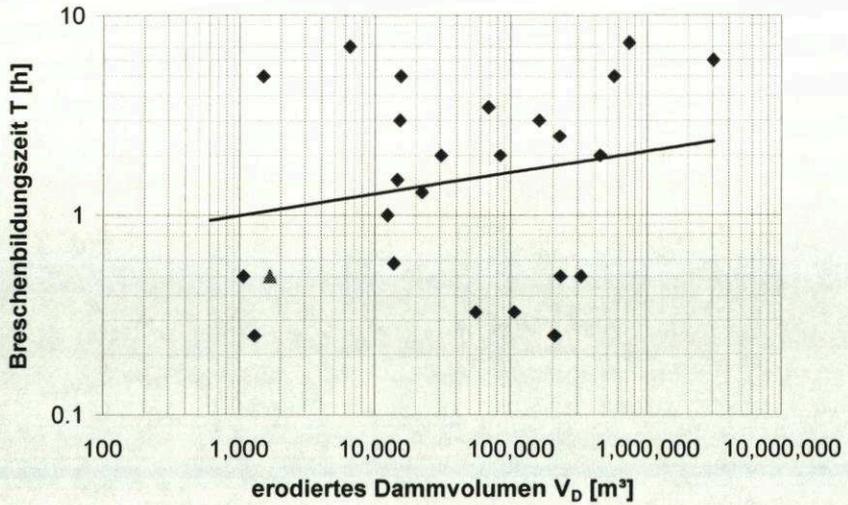
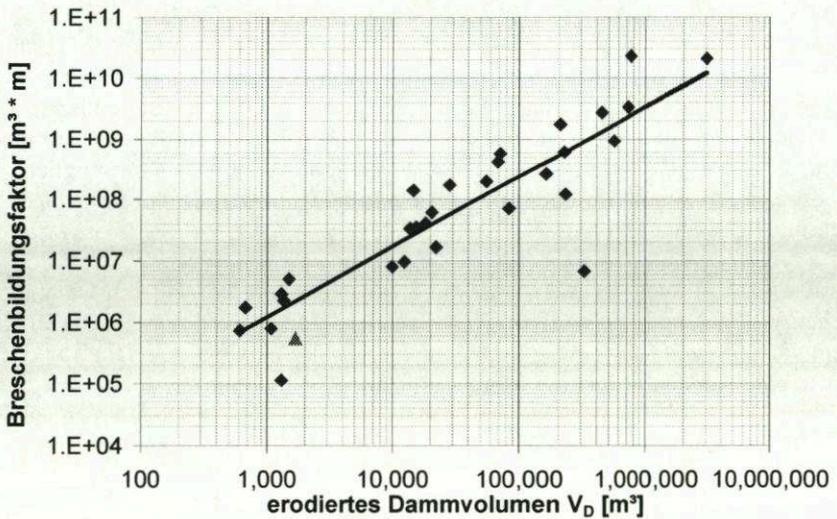
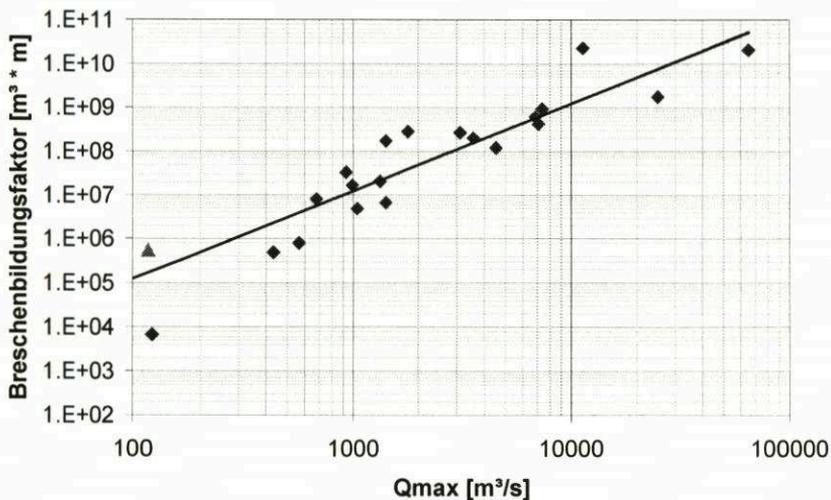
In den Abbildungen 9-11 ist zu erkennen, dass die Werte für den Damm Glashütte durchaus im Streubereich anderer beobachteter Versagensfälle liegt. Dass das Volumen im Verhältnis zum Bruchbildungsfaktor etwas geringer ist, kann mit der Beschaffenheit des Schüttmaterials und der glatten Rutschfläche zusammenhängen. Der etwas geringere Scheitelwert des Ausflussschwall ist vermutlich auf die allmählich verlaufene Bruchbildung über eine halbe Stunde zurückzuführen.

Abbildung 9: Bewegtes Schüttmaterial gegenüber der Brechenbildungszeit – RHB Glashütte (Dreieck) im Vergleich mit Daten von *MacDonald/Langridge-Monopolis 1984*.

Abbildung 10: Bewegtes Schüttmaterial gegenüber Brechenbildungsfaktor BFF – RHB Glashütte (Dreieck) im Vergleich mit Daten von *MacDonald/Langridge-Monopolis 1984*.

Abbildung 11: Spitzendurchfluss durch die Bresche gegenüber Bruchbildungsfaktor BFF – RHB Glashütte (Dreieck) im Vergleich mit Daten von *MacDonald/Lantridge-Monopolis 1984*.

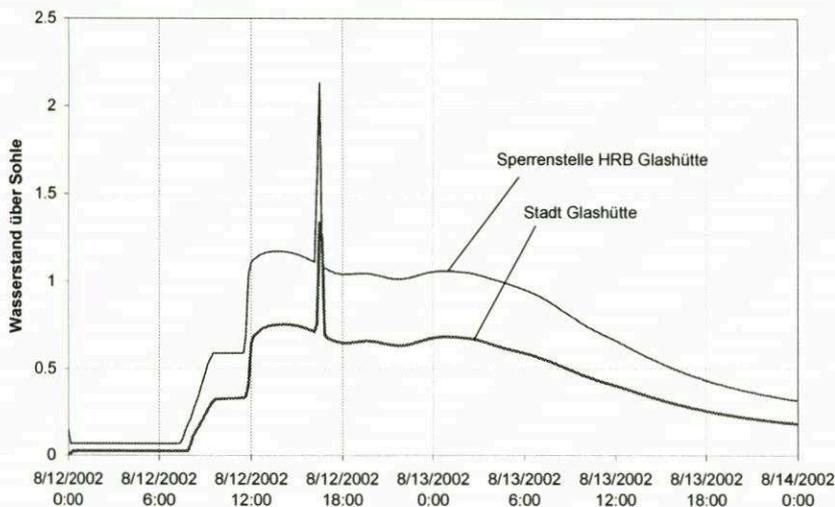
Abbildung 12: Berechnete Wasserstandsganglinie direkt unterhalb der Sperrstelle und in Glashütte

Durch den Bruch des Absperrbauwerkes ist an der Sperrstelle ein ungefähr dreimal so großer Durchfluss verglichen mit der Situation ohne Bruch eingetreten. Ausgehend von der Ausflussganglinie (Abbildung 8) wurde die instationäre Ausbreitung der Flutwelle berechnet (Mike 11). In der Abbildung 12 wird deutlich, dass der Wasserstand beim Durchgang der Flutwelle bereits auf der kurzen Laufstrecke bis nach Glashütte deutlich abnimmt, was auf die Talform und die Retentionswirkung zurückzuführen ist. Der zusätzliche Wasserstand infolge Dambruch beträgt demnach etwa 60 cm.

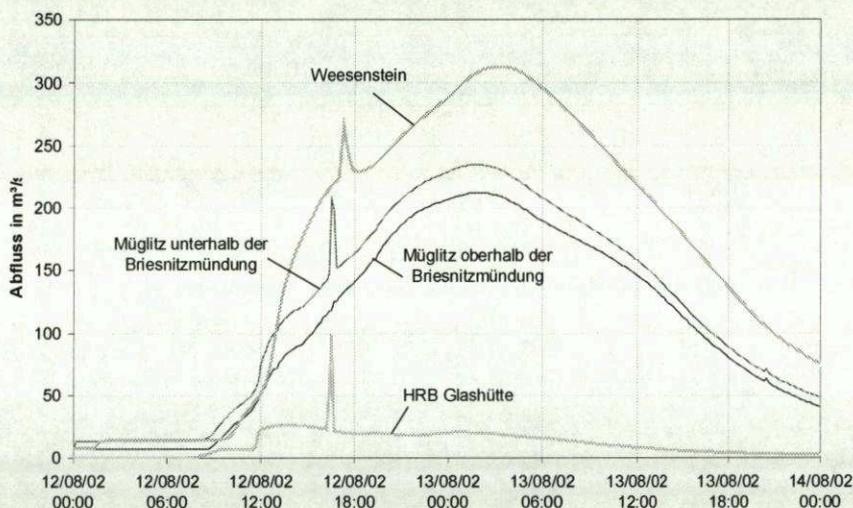
Eine weitere interessierende Frage ist, ob durch den Dambruch die Flutwelle der Müglitz vergrößert wurde. Wie die Ergebnisse der instationären Berechnung in der Abbildung 13 zeigen, war dies nicht der Fall. Allerdings kam es zu einer ca. 10 Stunden vorauslaufenden, vorübergehenden Abflussspitze.

Abbildung 13: Abflussganglinien in der Briesnitz und der Müglitz
