Bobbe, Axel

Grundinstandsetzung des Muldewehres Kollau

Dresdner Wasserbauliche Mitteilungen

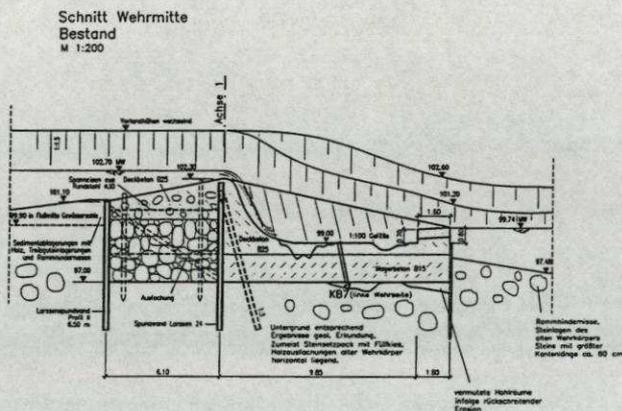
rüst aus Holzpfählen eine oberwasserseitige und unterwasserseitige Spundwand gerammt. Das neue Wehr aus Beton erhielt ein sehr kurzes Tosbecken, das an der unterwasserseitigen Spundwand endete. Die ungenügende Tosbeckenwirkung führte bereits kurz nach Fertigstellung des Wehres zur Ausbildung eines großen Kolkes im Unterwasser.

Bild 2: Wehr Kollau vor Instandsetzung

Im Jahre 1951 erfolgte eine weitere größere Reparatur des Wehres. Infolge der Einwirkung mehrerer Hochwässer und der schlechten Betonqualität aus den 20er Jahren, machten sich Ausbesserungsarbeiten am Wehrkörper erforderlich. Es war auch vorgesehen, das zu kurze Tosbecken wesentlich zu verlängern. Aus wirtschaftlichen Gründen und dem Fehlen entsprechender Baukapazität wurde dies unterlassen. Es blieb bei Ausbesserungsarbeiten am Betonkörper des Wehres.

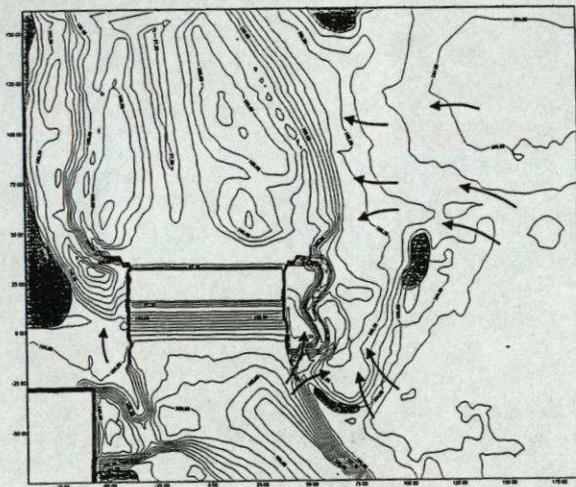
Während des Dezemberhochwassers 1974 erfolgten beträchtliche Bodenerosionen im rechten Uferbereich. Das Wehr wird bereits bei einem HQ_2 planmäßig umströmt. Die Breite der Vorländer bis zu den Deichen beträgt im Bereich des Wehres beidseitig 400 bis 600 Meter. Durch die vorhandene Topographie des rechten Vorlandes stellt sich unterhalb des Wehres eine senkrecht zur Flußachse gerichtete Strömung ein, die für die gewaltigen rückwärtigen Erosionen in Richtung des rechten Deiches verantwortlich ist. Die Standsicherheit des Deiches und die des Wehres war bedroht. Infolge der Erosionen drohte die Mulde rechts neben dem Wehr durchzubrechen. Die Schadensbehebung bestand aus dem Verfüllen der Erosionsrinnen und dem Einrammen einer Spundwand par-

Bild 3: Senkrecht zur Flußachse gerichtete Strömung im rechten Unterwasser bei $900 \text{ m}^3/\text{s}$

Im September 1995 kam es bei einem Hochwasser im rechten Unterwasser wieder zu erheblichen rückschreitenden Erosionen vom Mittelwasserbett senkrecht in Richtung des Deiches. Die Erosionen reichten bis weit hinter die Spundwand, die bis zu einer Höhe von 1,50 Metern freigelegt wurde. Auch an der rechten Seite des Wehrkörpers traten erhebliche Schäden auf. Die Schäden wurden behelfsmäßig behoben. Eine Grundinstandsetzung des Wehres, deren Vorbereitung schon lief, wurde immer dringender.

alle zur Uferlinie, um zukünftige Erosionen senkrecht zur Fließrichtung der Mulde zu begrenzen.

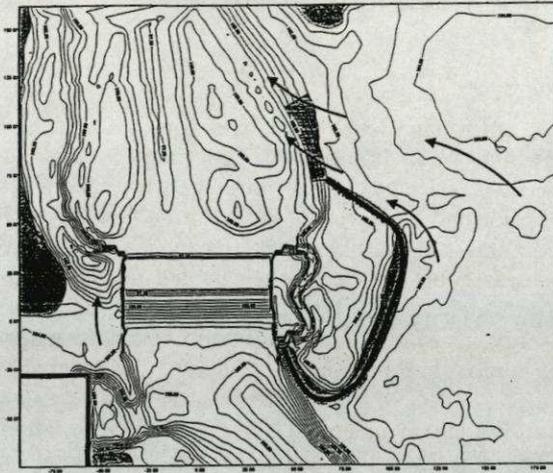
Bild 4: Wirkung des neuen Leitdammes auf das Strömungsbild bei $900 \text{ m}^3/\text{s}$

Die Untersuchung der wehrnahen Fließverhältnisse bei der Umströmung der rechten Wehrhälfte bestätigten die durch die Erosionsschäden vermuteten hohen Fließgeschwindigkeiten senkrecht zur Hauptfließrichtung im Unterwasser. Es wurden verschiedene Versuchsreihen gefahren, wobei bei unterschiedlichen Abflüssen Wasserstände, Fließgeschwindigkeiten und Strömungsverhältnisse erfaßt und ausgewertet wurden. Als wesentliche Verbesserung der Umströmungsverhältnisse wurde auf der rechten Seite ein Steinschüttedamm als Leitdamm vom Oberwasser des Wehres im Bogen um ein natürliches Feuchtbiotop und im spitzen Winkel auf das Unterwasser führend vorgeschlagen. Die Oberkante des Leitdammes soll mit der Höhe der rechten Wehrwange korrespondieren. Durch die hohen Fließgeschwindigkeiten des umströmenden Wassers im Bereich des unterwasserseitigen Mittelwasserprofils wurde zur Stabilisierung der Böschung die Ausbildung einer Flutmulde und die Befestigung mit Wasserbausteinen mindestens der Klasse IV gefordert.

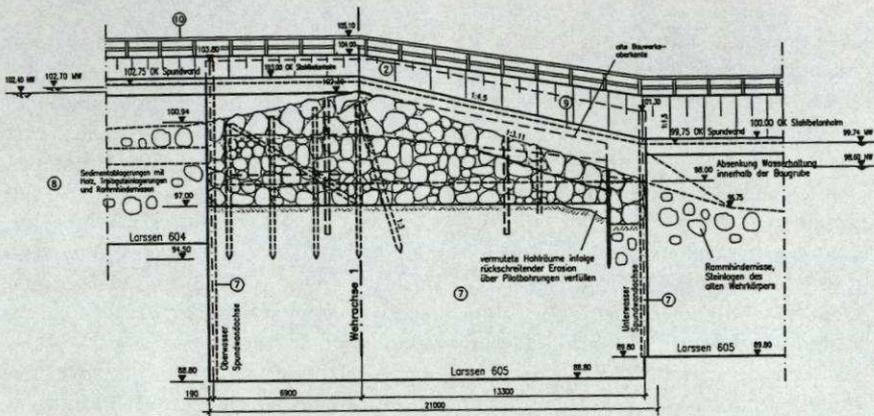
Bild 6: Längsschnitt des Wehres in Flußmitte

Auf einer Lage Geotextil als Trennschicht zu den kiesigen bzw. sandigen Auffüllungen des alten Wehres wurde der neue Wehrkörper mittels Steinsatz von Wasserbausteinen mit Kantenlängen von 90 bis 120 Zentimeter profiliert. Dabei war eine hohe Verlegequalität bei der genauen Ausbildung der Wehrgeometrie, insbesondere im Bereich der Überfallkrone gefordert.

Abschnittsweise wurde der Steinsatz mittels Vollverguß durch Beton nach ZTV-W verklammert. Zur Auftriebssicherung wurden im Bereich der unterwasserseitigen Spundwand Entspannungsöffnungen vorgesehen.
