Der Deichbruch des Ulvesbüller Kooges in der Februar-Sturmflut 1962. Versalzung - Übersandung - Rekultivierung

Der Deichbruch des Ülvesbüll Kooges in der Februar-Sturmflut 1962

Versalzung – Übersandung – Rekultivierung

Von Erich Wohlenberg

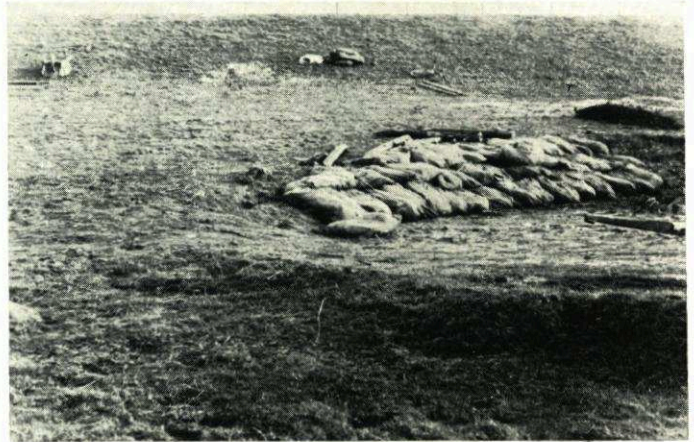
Abb. 5.
Seedeich Ülvesbüll: Aufwölbung der Grasnarbe in der Sturmflut vom 27. Oktober 1936. Die feinsandige, unter der Sodendecke liegende Deicherde war durch Wasserübersättigung in Bewegung geraten
Aufn. E. Wohlenberg

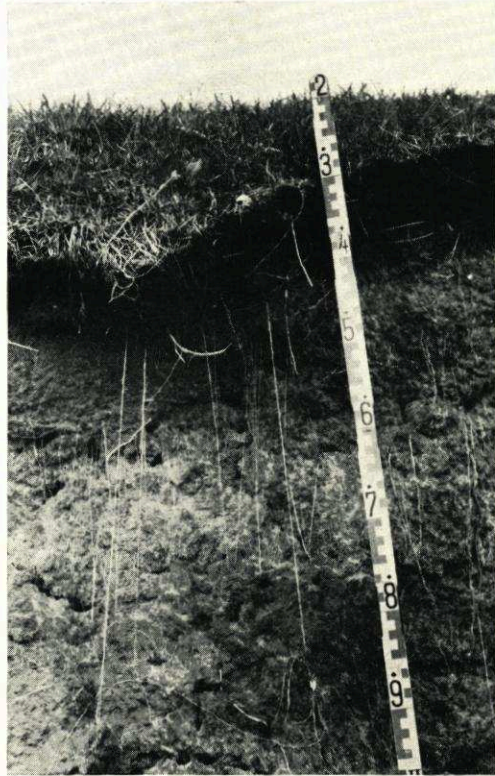
Abb. 6. Die fädigen Wurzeln von *Agropyron littorale* dringen einzeln 2 m tief in den nährstoffarmen sandig-schluffigen Deichkern, aber die Grasnarbe an der Böschung des Deiches ist schlecht und besitzt keine Abwehrkraft gegenüber dem Wasser
Aufn. E. Wohlenberg

Das Wurzelsystem unter einer *Agropyron*-Decke ist zwar lang, aber nicht dicht. Man erkennt auf der Abbildung 6, daß die Wurzelsubstanz je Raumeinheit außerordentlich spärlich ist. Die von den Queckenrhizomen ausgehenden Nebenwurzeln erreichen zwar eine Länge von mehreren Metern, aber ihre bodenhaltende Kraft ist nur gering zu bewerten, weil sie allzu

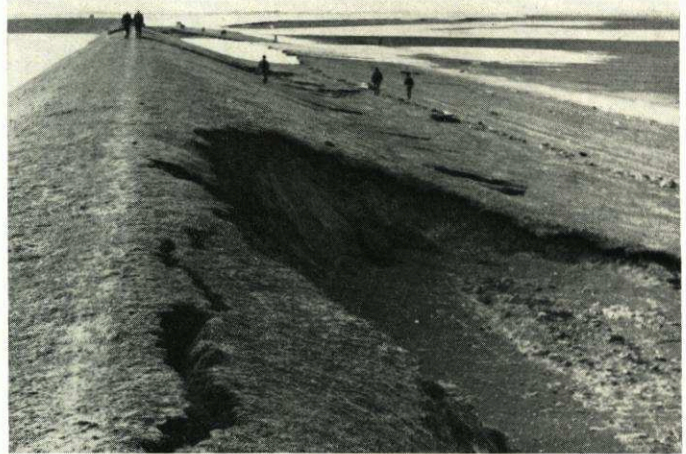
Abb. 7.
Seedeich Ülvesbüll nach der
Februar-Sturmflut 1962. Ein
Teil der Deichkrone stürzt in
den steilwandigen Einbruch.
Erosionsbasis fast waagrecht
Aufn. E. Wohlenberg

vereinzelt die feinsandige Tiefe durchdringen. Im Mittelgrund der Abbildung 7 reiht sich hinter dem schweren Einbruch im Vordergrund eine lange Kette von beginnenden Einbrüchen. Diese liegen nicht etwa allein wegen der ansteigenden Böschung gerade in dieser Linie, sondern auch deswegen, weil in dieser Zone (Ablageplatz früherer Spülsäume aus sandigem und organischem Material) die Salzquecke bestandbildend war. So wurde dieser Böschungsbereich sehr schnell und vorzugsweise zur Ausgangslinie der frontal gegen den Deichkörper fortschreitenden Erosion.

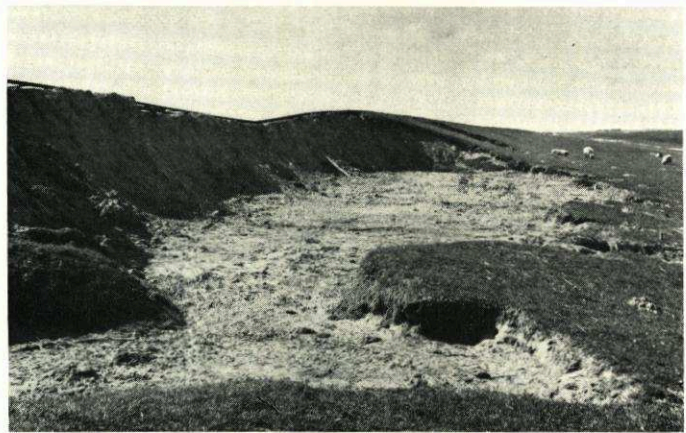
Abb. 8.
Seedeich Ülvesbüll nach der
Februar-Sturmflut 1962. Ein-
bruch am Nordende des Kooges
mit fortgeräumter Böschung
und Deichkrone. Erosionsbasis
in voller Ausdehnung fast
horizontal. Die freigewordene
Deicherde ist von den Sturm-
wellen restlos verdriftet
Aufn. E. Wohlenberg

grundsätzlich von denen eines Kleideiches unter gleichen Angriffskräften. Die genannte Schladstelle lag am Nordende des Kooges kurz vor dem Übergang in den alten Deich des Adolfskooges. Nicht allein die ganze Außenböschung war dem Frontalangriff zum Opfer gefallen, sondern auch die Deichkrone und sogar der obere Abschnitt der Innenböschung. Angesichts der Fließbereitschaft des Deichkerns haben hier also nur wenige Brecher bis zum Durchbruch gefehlt. Dieser fand zur gleichen Zeit in etwa 1000 m Entfernung am südlichen Abschnitt des Kooges statt (vgl. Pfeil auf Abb. 4).

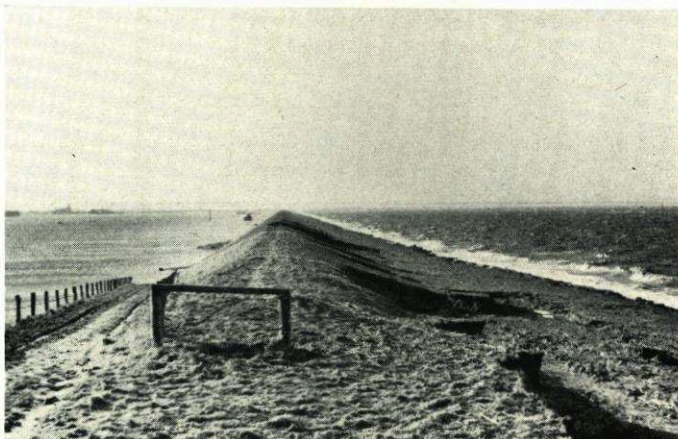
Abb. 10.
Blick vom überfluteten Koog
seewärts auf die 80 m breite
Bruchstelle
Aufn. E. Wohlenberg

Der tiefste Punkt lag etwa dort, wo die Innenböschung des Deiches in die Innenberme übergeht (Abb. 27). Im weiteren Verlauf der Sturmflut hatte sich die Einbruchspforte nur noch seitwärts vergrößert, bis sie eine Breite von etwa 80 m erreicht hatte. So öffnete sich der kleine wassergefüllte Koog mit einem breiten Tor zur See hin (Abb. 10, 11 und 15).

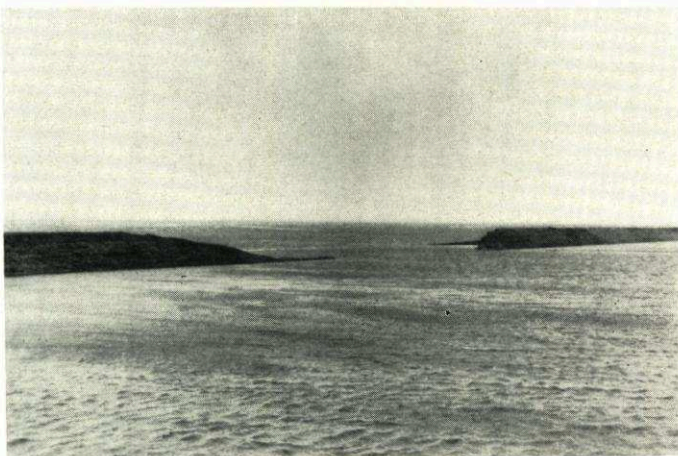
Abb. 11.
Der Deichbruch am Morgen
nach der Sturmflut. Links die
See, rechts der Koog
Aufn. E. Wohlenberg

Die bis zum Augenblick des Durchbruchs intact gebliebene Grasnarbe der Deichinnenböschung wird schon nach wenigen Augenblicken der Wucht der in den Koog hinabschießenden Wassermassen erlegen gewesen sein. Der Abbau der Deichsubstanz ging alsdann in die Tiefe und gleichzeitig nach beiden Seiten der Bruchstelle vor sich. Die von der Höhe der Deichkrone nunmehr unaufhaltsam herabstürzenden Wassermassen fraßen sich tief in den Koogboden ein. Die alten Verlandungsschichten (Abb. 27 und 28) waren schnell forterodiert und die darunter liegenden, tonig kaum gebundenen Wattsedimente wurden in wenigen Minuten bis zu einer Tiefe von knapp 7 m aus ihrem Schichtverband gelöst, mit dem koogwärts strömenden Wasser mitgerissen und im Koog abgelagert (Abb. 28 und 30). Als das geschah, war die Wehle natürlich als solche nicht erkennbar (Abb. 11). Ihre Umriss wurden erst nach dem Abfließen

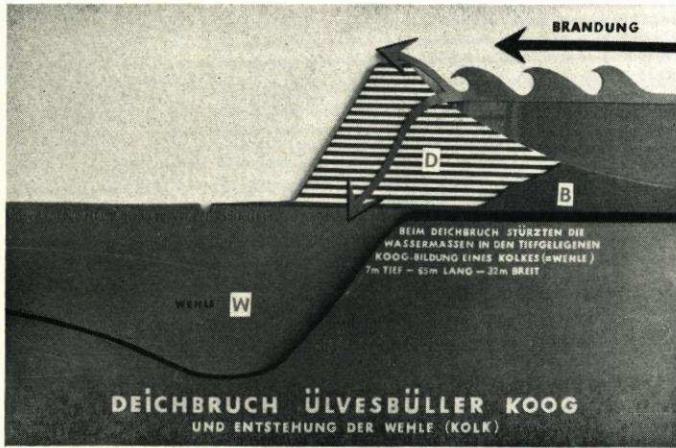
Abb. 12.
Schematische Darstellung
des Ülvesbüllers Deichbruchs
mit ausgekolkter Wehle (nach
einem farbigen Relief in der
Sturmflutausstellung
im Nissenhaus, Husum)
Aufn. E. Wohlenberg

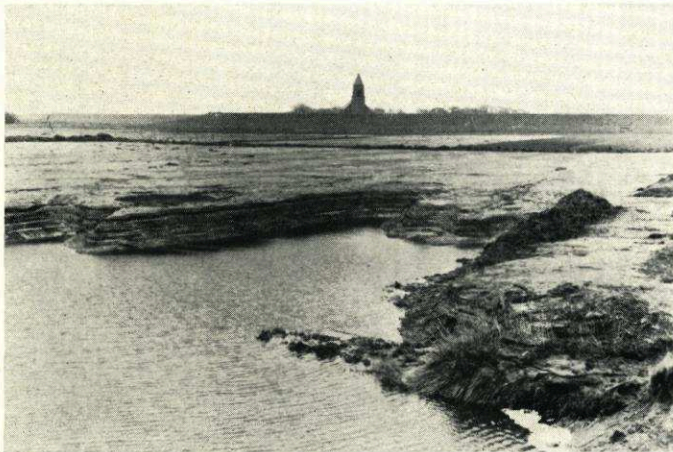
Abb. 13.
Blick auf die Wehle im
Ülvesbüller Koog. Im
Hintergrund der Schlafdeich
als zweite Deichlinie mit der
Kirche Ülvesbüll
Aufn. E. Wohlenberg

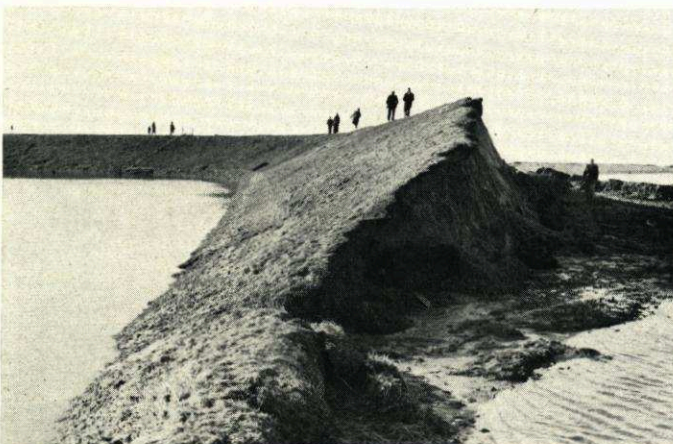
Abb. 14.
Erosionsform an der
südlichen Flanke des Durch-
bruchs. Rechts die See, links
der überflutete Koog
Aufn. E. Wohlenberg

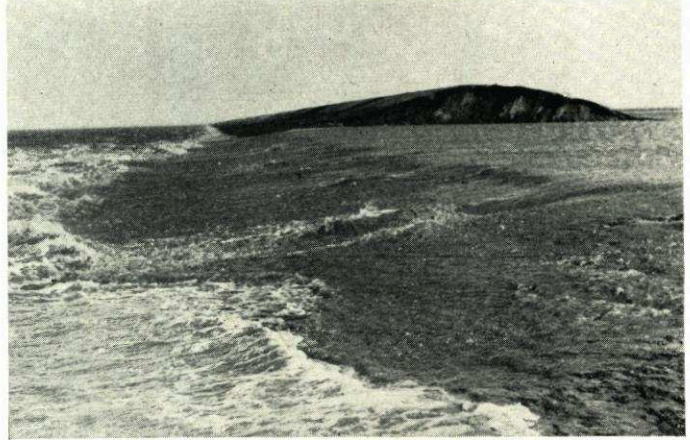
Abb. 18.
Während die See am Morgen
nach der Flut noch fast in
halber Deichhöhe brandet, fließt
das erste Wasser bereits aus
dem Koog ins Meer zurück
Aufn. E. Wohlenberg

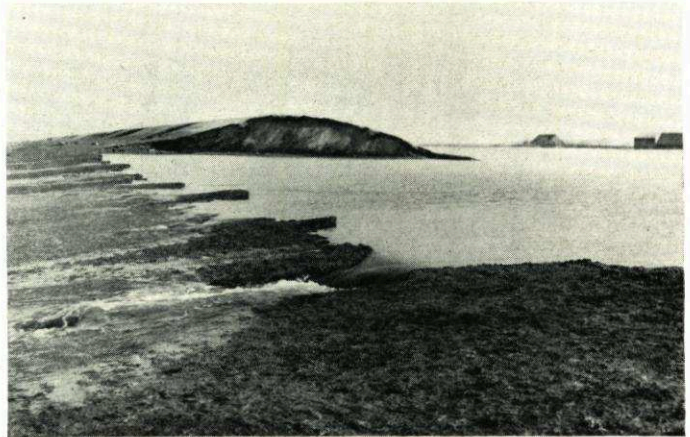
Abb. 19.
Das Meer (links) ist inzwischen
zurückgetreten, der Koog noch
überflutet. Die beim Durch-
bruch in voller Breite erhalten
gebliebene Berme des Deiches
hält das abfließende Wasser
im Koog zurück
Aufn. E. Wohlenberg

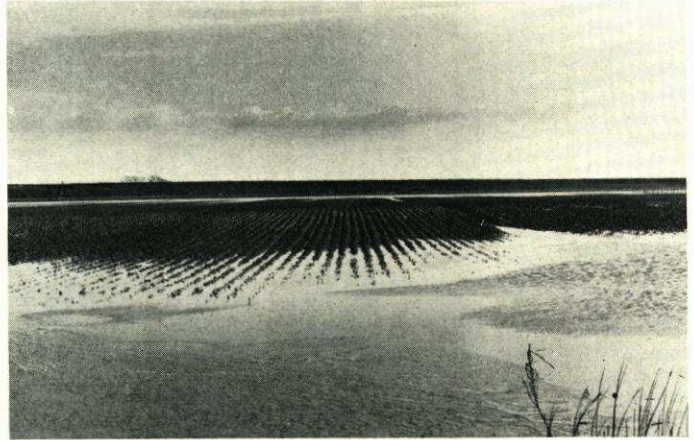
Abb. 21.
Die erste Entnahme von Bodenproben nach dem Abfließen des Meerwassers. Die Rapspflanzen sind dem Salz erlegen, der Ackerboden ist stark verschlammmt
Aufn. E. Wohlenberg

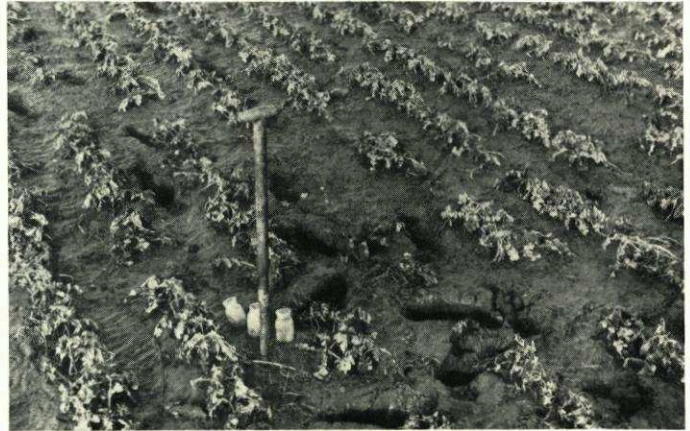
Abb. 22.
Die Verteilung des Salzgehalts im soeben trockenengefallenen Ackerboden. Die Versalzung reicht über 10 cm unterhalb der Oberfläche kaum hinab. Bereits in 20 cm Tiefe sind die Salzwerte im Ackerland wie in der Dauerweide bedeutungslos

Bei der kritischen Erörterung der Ülvesbüller Werte ist der Tabelle 1 und der Abbildung 22 zu entnehmen, daß sich der schädliche Einfluß des Meerwassers nur im oberen Wurzelhorizont auswirken konnte. Die Winterfrucht erlag zwar dieser Versalzung, aber schon von 20 cm Tiefe an war der Salzgehalt so gering, daß ihm in bodenkundlicher, vor allem aber in landwirtschaftlicher Hinsicht keine wesentliche Bedeutung beigemessen zu werden brauchte. Es war also für die bäuerlichen Belange ein besonders glücklicher Umstand, daß die Überflutungsdauer so kurz war. Dem Meerwasser hatte nicht die Zeit zur Durchdringung der tieferen Bodenschichten zur Verfügung gestanden. Es hatte sich also kein größerer Salzvorrat bilden können.

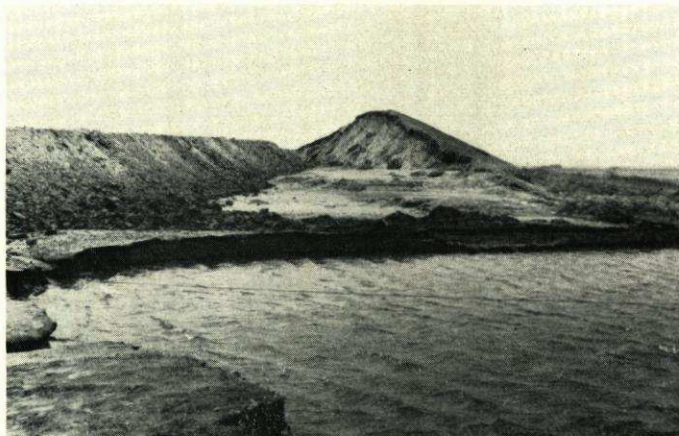
Abb. 28.
Die Wehle an ihrer flachsten
Stelle. Sie endet koogseitig mit
einem bewegten Böschungs-
relief. Die Schichten der
ehemaligen Verlandungszone
wurden vom heftig strömenden
Wasser freipräpariert
Aufn. E. Wohlenberg

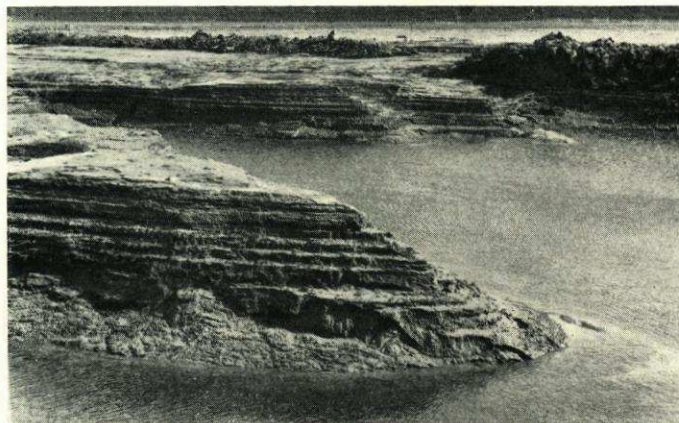
Abb. 29.
Die Auslotung der Wehle vor
ihrer Verfüllung und
Einplanierung
Aufn. E. Wohlenberg

des Wassers sichtbar. Nach dem Trockenfallen des Kooges blieb sie bis zum Rand mit Seewasser gefüllt. Die in diesem Zustand erfolgte Auslotung (Abb. 29) vermittelte eine Vorstellung vom Relief eines von einem Deichbruch herrührenden Kolkes (Abb. 27 bis 29). Die Maße wurden durch Quer- und Längslotung festgestellt und betragen: Länge 65 m, Breite 34 m, Tiefe bis 7 m.

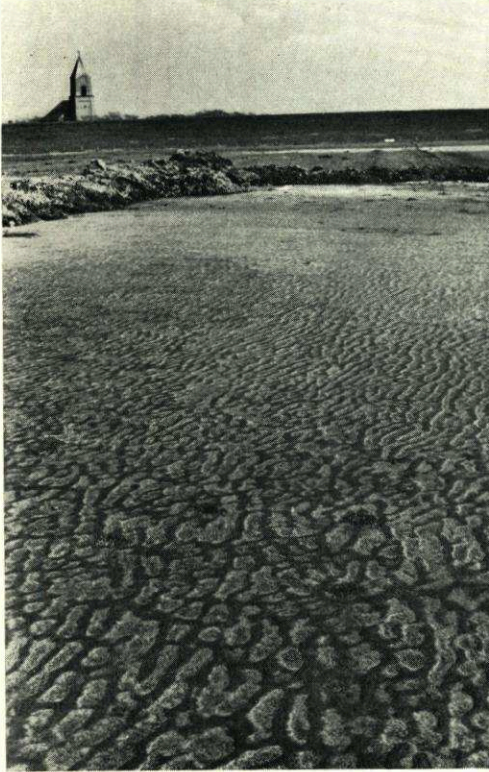
Abb. 30. Der übersandete Koog. In dieser Gegend ist der Mutterboden mit einer über 20 cm mächtigen sterilen Sandschicht bedeckt

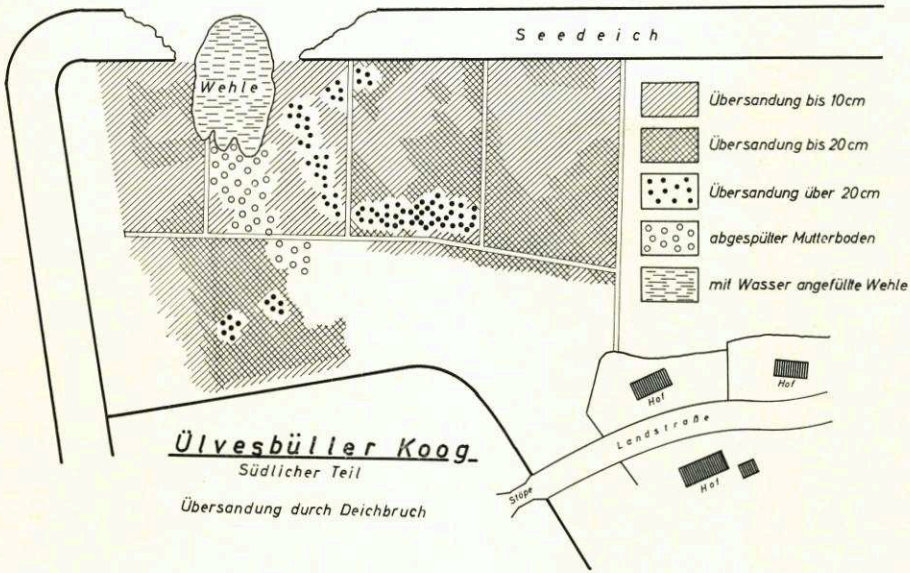
Abb. 31. Die Verteilung der verschiedenen Übersandungsstärken und das Gebiet des fortgeschwemmten Mutterbodens

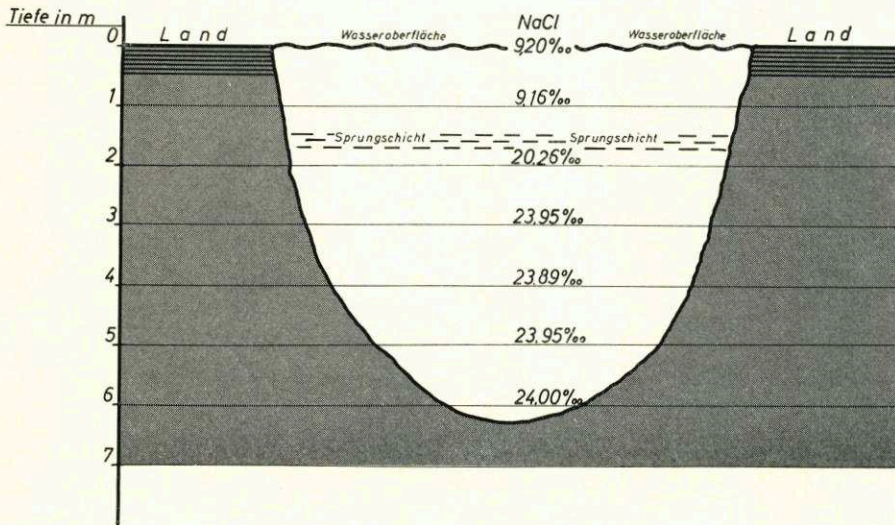
Abb. 32. Die Hydrographie der Wehle (schematisch). Die Verteilung des Salzgehaltes im Wasserkörper der Wehle am 16. April 1962, zwei Monate nach dem Deichbruch mit einer scharf ausgeprägten Sprungschicht in 150 cm Tiefe

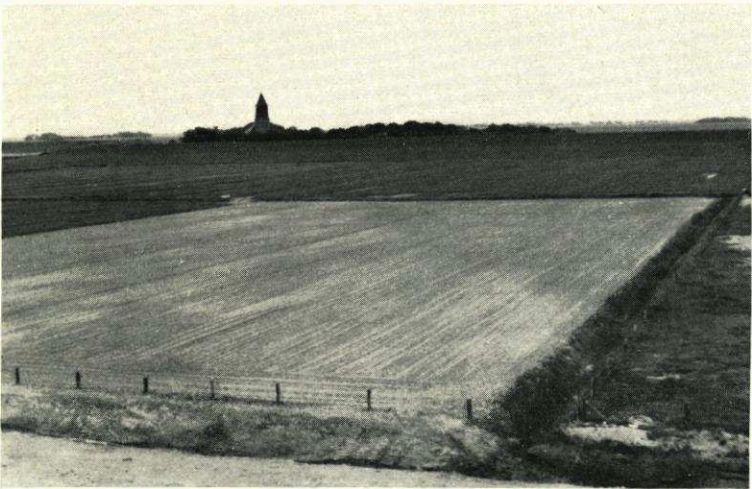
Abb. 34.
Blick auf die inzwischen
bearbeitete Wehlen-
parzelle vom selben
Standort wie
Abbildung 33
Aufn. E. Wohlenberg

Nach den Planierungsarbeiten setzte die bäuerliche Kultivierung der „wiederhergestellten“ Wehlenparzelle ein. Abbildung 34 zeigt den Zustand am 3. Juli 1963. Äußerlich war nichts mehr zu erkennen, was auf die jüngste Geschichte dieser Parzelle hinweisen könnte, wenn man nicht die helle, von der Übersandung herrührende Färbung des sauber gepflügten und gegegneten Bodens als ungewöhnlich empfinden würde.

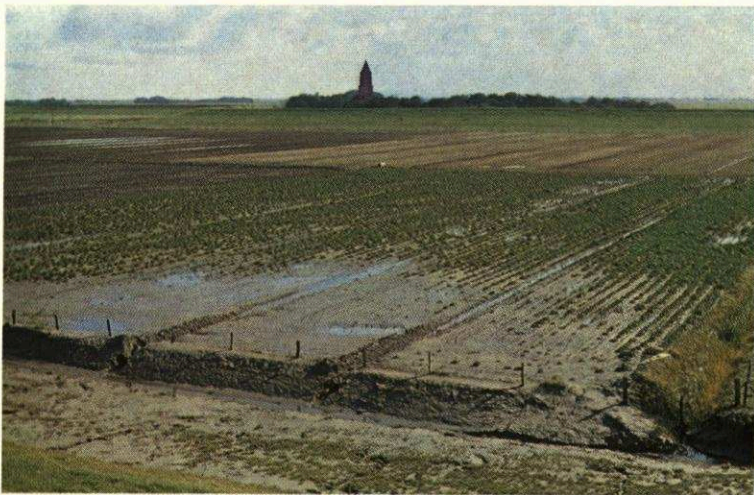
Abb. 35.
Blick auf die mit
Futterrunkeln bestellte
Wehlenparzelle vom
gleichem Standort wie
auf den Abbildungen 33
und 34. Die Umrise der
ehemaligen Wehle sind
identisch mit Abbil-
dung 33. Der Salzgehalt
im Füllboden der Wehle
hat alle Pflanzen
abgetötet
Aufn. E. Wohlenberg

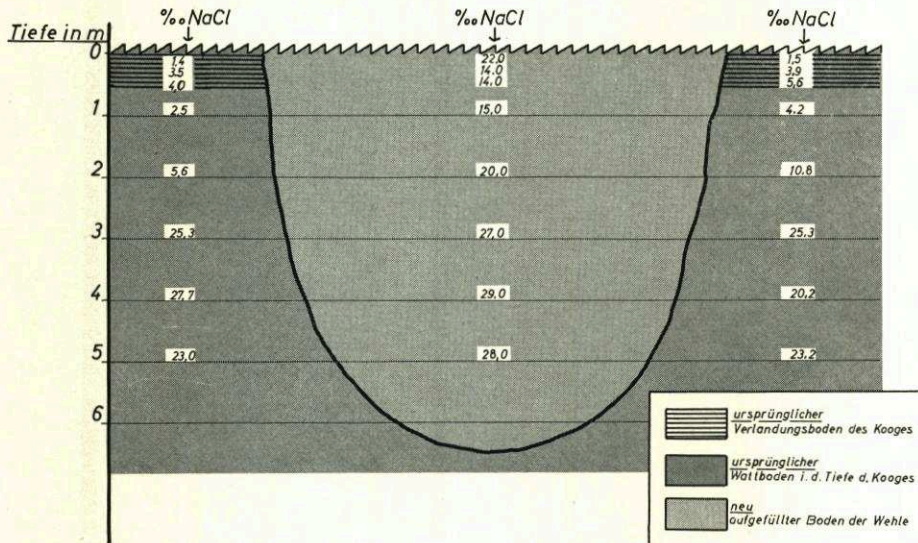
Abb. 36. Die Verteilung des Salzgehaltes im Füllboden der Wehle (Mitte) und im ungestörten, gewachsenen Boden (links und rechts von der Wehle)

In der schematischen Abbildung 36 ist das bodenkundliche Untersuchungsergebnis der Pflanzzeit wiedergegeben. Während die hohen Salzkonzentrationen im Bereich der Wehle bis an die Oberfläche, d. h. bis in den Wurzelhorizont des Pflanzgutes hineinreichen, treten die entsprechenden Werte in der Umgebung der Wehle, also im gewachsenen Boden, erst in grö-

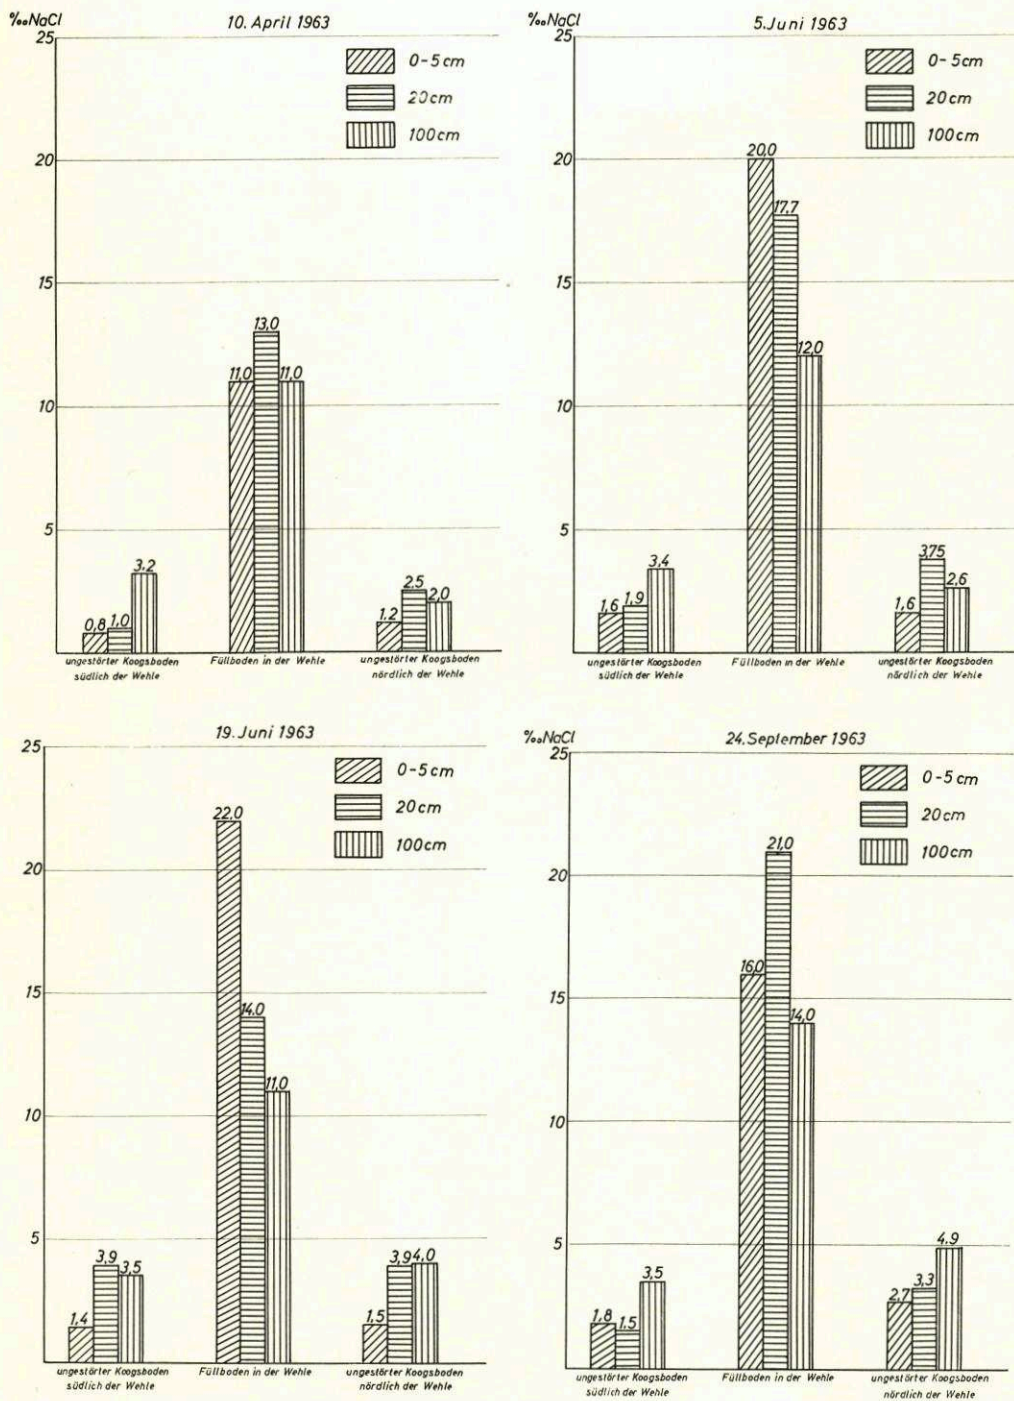
Abb. 37. Vier Salzdiagramme im Bereich der einplanierten Wehle von April bis September 1963. Die in der Mitte der Diagramme stehenden Kolonnen beziehen sich jeweils auf den Füllboden, die Kolonnen seitlich davon auf den ungestörten, gewachsenen Boden
