Grundinstandsetzung der Seeschleuse Wilhelmshaven

Dipl.-Ing. Stefan Behrens

Schwerpunkt: Instandsetzung der Unterwagenlaufschienen im Schleusendrempel der Seeschleuse

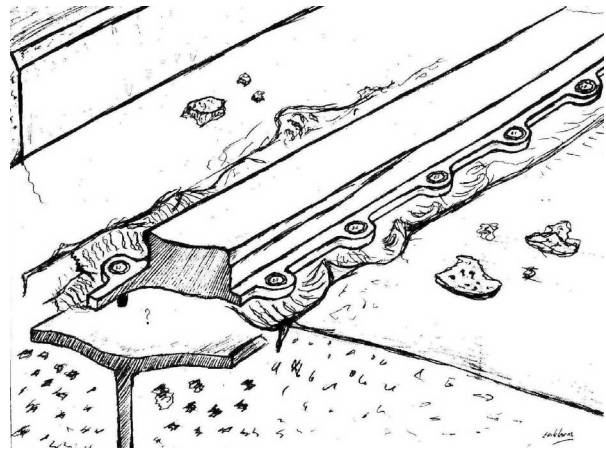
massive Schädigungen an den einbetonierten Verankerungen der Unterwagenlaufschienen festgestellt. Mangels ausreichender Sicht wurden die Schäden ertastet. Die Verankerungen der Schienen lagen in vielen Bereichen frei, waren korrodiert und hatten sich zum Teil schon gelöst.

Die Schienen sind somit nicht mehr ausreichend fixiert und damit besteht die Gefahr, dass die Schleusentore während des Öffnungs- oder Schließvorganges stehen bleiben (Unterwagen entgleist) und die Kammer nicht geschlossen werden kann. Da aber alle vier Schleusentore ein Bestandteil des Hochwasserschutzdeiches sind, bedeutet ein nicht mehr zu schließendes Schleusentor, dass die Deichsicherheit nicht mehr gegeben ist. Des Weiteren gilt es, den Totalausfall der Schleuse zu vermeiden.

Bild 3: Darstellung der Schäden an den Unterwagenlaufschienen (Taucherzeichnung)

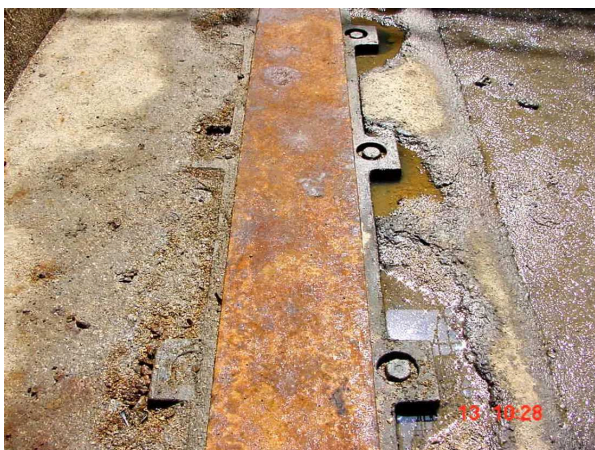
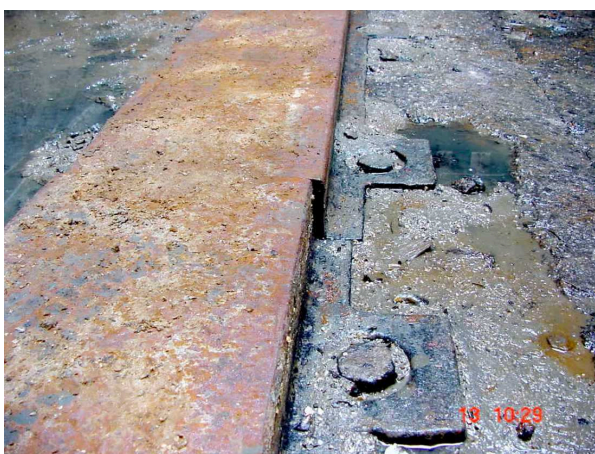
Nach dem Trockenlegen des Drempels konnten die bislang nur mit Tauchern erfassten Schäden direkt in Augenschein genommen werden.

Die tatsächlich vorgefundenen Schäden bei den drei bisher vorgenommenen Instandsetzungen in 2003, 2004 und 2005 stimmten mit dem ertasteten Schäden der Taucher überein.

Bild 8: Schadenfeststellung;
o.: Betonausbrüche und korrodierte Schienenverankerungen;
u.: Versatz an vielen Schienenstößen

Die Instandsetzungsarbeiten an den Unterwagenlaufschienen selbst sind weniger spektakulär. Die vorhandenen Schienen werden aus dem Zweitbeton heraus gebrochen und entsorgt. Neue Schienen werden angefertigt und auf der vorhandenen Verankerung befestigt. Die neuen Schienen bestehen im Gegensatz zu den alten aus zwei Schienenelementen, der Grund- und der Laufschiene. Anschließend werden die Schienen mit Vergussmörtel vergossen und die Instandsetzung ist abgeschlossen.

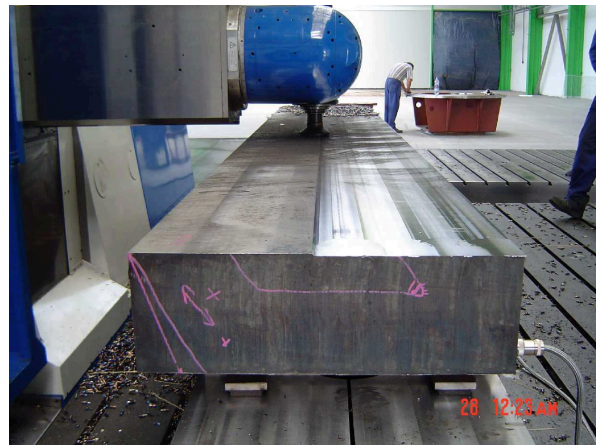
Bild 9: Werksfertigung der Grundschiene

Die Grundschiene besteht aus einer 680 mm breiten und 220 mm dicken Bramme (Güte S355J2G3, gebrannt), welche mittels seitlich angeschweißten Laschen über Stellbolzen an den im Erstbeton des Drem-

pels vorhandenen Ankerplatten befestigt wird. Sie muss in Lage und Höhe exakt ausgerichtet werden. Die Lage-toleranz beträgt max. 2 mm. Vertikal sind 5 mm auf der Gesamtlänge vorgegeben. Eine Grundschiene mit einer Länge von 4 m wiegt ca. 3,6 t. In den Bereichen der Bauwerksfugen sind die Grundschiene als Brücke ausgebildet (Balken auf zwei Stützen). Grund- und Laufschiene sind mittels Beschichtung vor Korrosion geschützt.

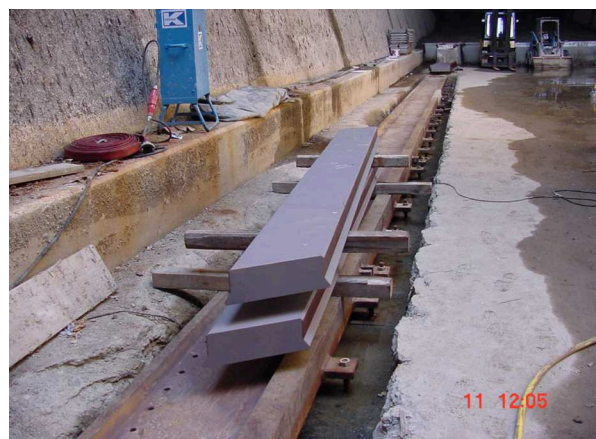
Bild 10: Eingebaute Grundschiene mit nicht eingebauten, Laufschiene

Auf der Oberseite der Grundschiene befindet sich eine Nut, in die die Laufschiene eingelegt wird und mit einer Klemmleiste mit Sechskantschrauben festgeklemmt wird.

Die Laufschiene besteht aus dem Sonderstahl 42 Cr Mo 4 und ist 394 mm breit und 150 mm dick. Die Laufschiene-stöße sind nicht rechtwinklig, sondern im Winkel von 120° ausgeführt. Damit wird ein widerstandsfreieres Überrollen der Stöße durch die Unterwagenlauffräder geschaffen und zukünftige Schädigungen (Absatzbildung an den Schienenstößen) weitestgehend vermieden.

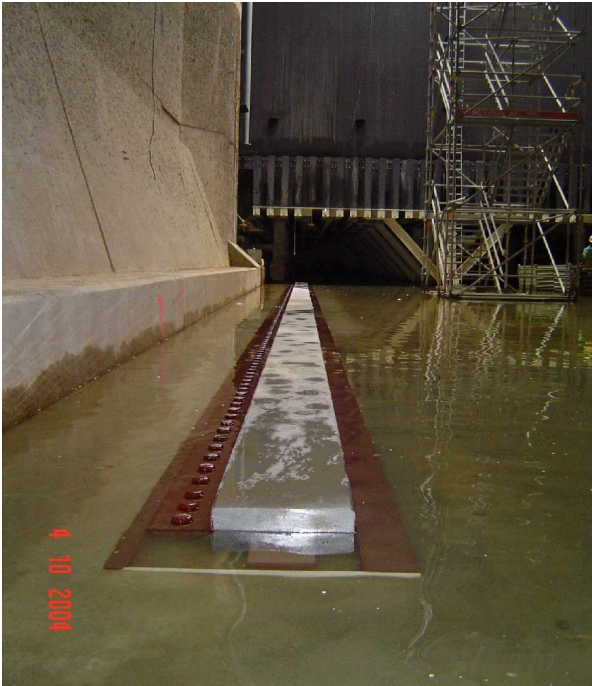
Bild 11: Eingebaute Unterwagenlaufschiene im Bereich der Torkammer; im Hintergrund der Drempeltunnel mit aufgehendem Torkammerverschluss und das Treppengerüst

Nach dem Einbau der Laufschiene wird die Schienenkonstruktion noch einmal vermessen und ausgerichtet. Der verbliebene Hohlraum zwischen Erstbeton und Grundschiene wird bis zur Oberkante der Befestigungslaschen an den Grundschiene mit schwindfreiem Vergussmörtel mit einer Druckfestigkeit von mindestens 90 N/mm^2 vergossen. Damit wird die Grundschiene mit

ihrer Verankerung einbetoniert, so dass ein korrosiver Angriff der Verankerung durch Salzwasser vermieden wird.

Abschließend werden die Schrauben in der Grundschienenbefestigung nach dem Aushärten des Mörtels mit 300 Nm nachgespannt und das Betonieren bis zur Höhenkote NN -14,300 m (ca. OK Grundschiene) mit dem gleichen hochfesten Vergussmörtel fortgesetzt. Die Instandsetzung der Unterwagenlaufschienen ist damit abgeschlossen.
