Conference Paper, Published Version

Schäden an Stahlwasserbauten

U. Gabrys, Karlsruhe

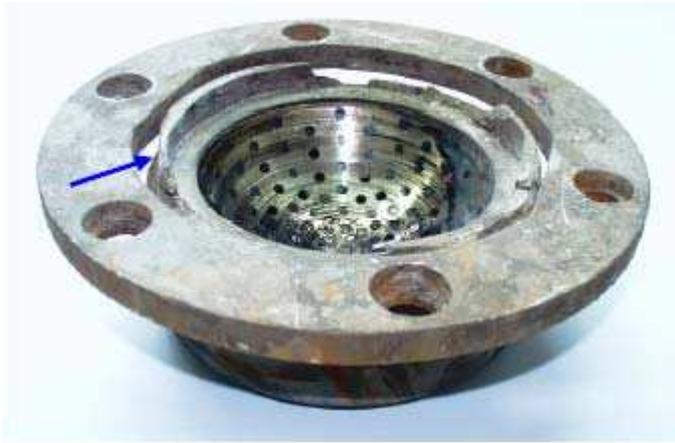
cherheit und Gebrauchstauglichkeit nachzuweisen und herzustellen. Die beiden nachfolgenden Lagerschäden sind darauf zurückzuführen, dass Querschnittsprünge oder Dickenunterschreitungen und deren Auswirkungen auf die Tragsicherheit rechnerisch nicht nachgewiesen wurden.

Am Rand der Bronzebuchse eines Spurlagers für einen Stemmtorflügel sind Fasen als Verdrehsicherung eingearbeitet worden (Bild 1). Durch die geringe Rest-Wanddicke im Bereich der Fase, einhergehend mit Spannungsüberschreitungen, kam es zum Versagen des Bauteils.

Bild 1: Defektes Spurlageroberteil

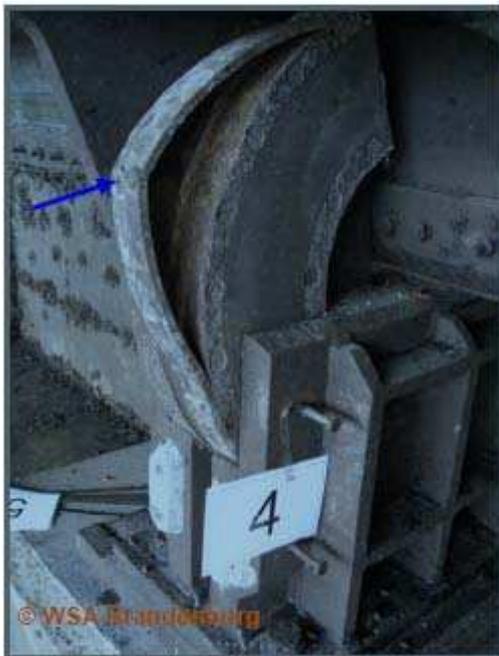
Bild 2: Segmentgleitlagerschaden

Ein weiterer Lagerschaden entstand, da die Gleitleisten von Segmentlagern nicht die vom Hersteller empfohlene Materialstärke aufwiesen und dadurch am Rand der Grafitkammern Spannungsspitzen auftraten. (Bild 2). Die Gleitleiste brach und löste sich bei weiteren Bewegungen vom darunter liegenden Grundkörper. Dieser Schaden wird im Laufe der Jahre systematisch bei allen Gleitlagern des Verschlusses auftreten, daher wird zurzeit ein Umbau der Gleitlagerung geplant.

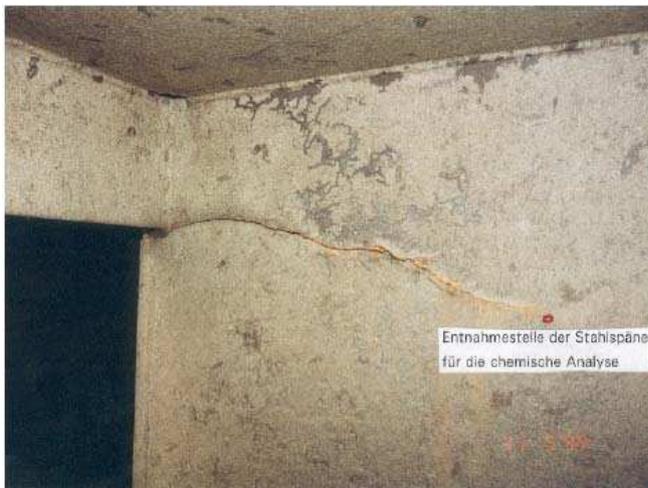
Das nächste Schadensbild steht explizit für eine Vielzahl vorgefundener Ermüdungsfestigkeitsschäden (Bild 3). Ein Teil dieser geschädigten Verschlüsse sind inzwischen ersetzt worden. Teilweise konnten aber die geschädigten Verschlüsse durch Rissverschweißungen und zusätzliche Verstärkungen, zur Reduzierung der vorhandenen Spannungen, instand gesetzt werden.

Bild 3: Risschaden am Endschott eines Schleusenverschlusses infolge mangelnder Ermüdungsfestigkeit

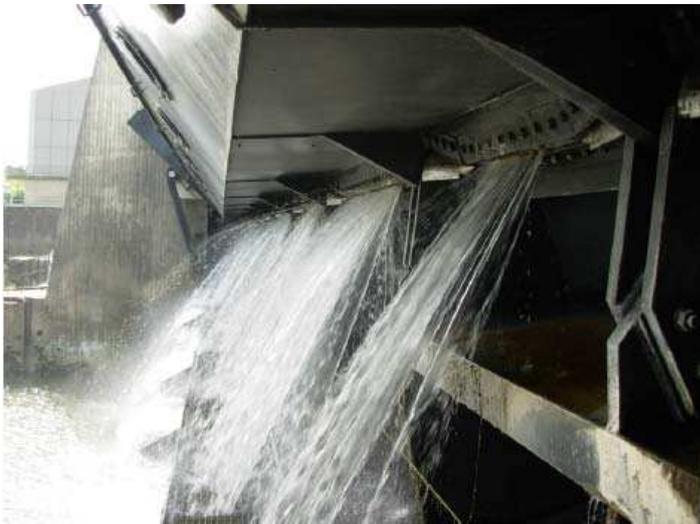
An einer horizontalen Dichtung zwischen der Aufsatzklappe und dem unteren Rollschütz eines Wehrverschlusses waren Risse im Dichtungsmaterial aufgetreten, die zu Undichtigkeiten führten (Bild 4). Ein Ersatz der Dichtung war unumgänglich.

Bild 4: Defekte Klappendichtung

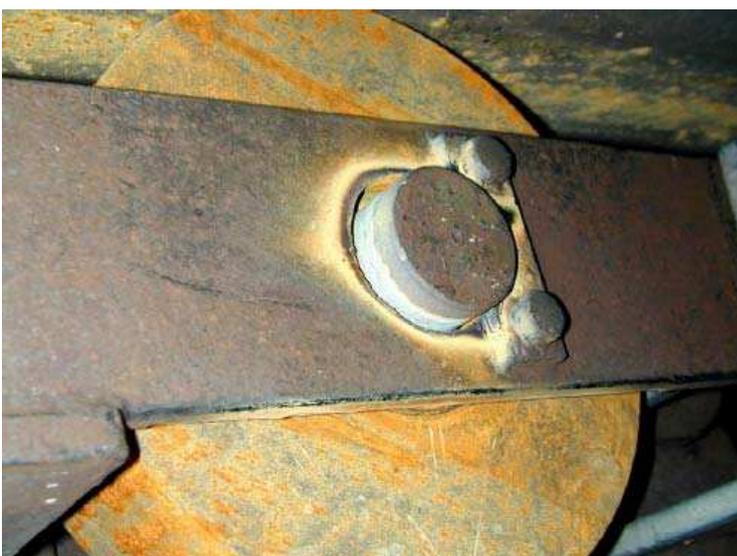
Durch den Einsatz von nichtrostendem Stahl in Kombination mit unlegiertem Stahl entsteht die Bimetallkorrosion (Bild 5). Denn aus zwei unterschiedlichen und leitend miteinander verbundenen Metallen, die sich im gleichen Elektrolyt (hier Wasser) befinden, wird ein elektrochemisches Element erzeugt. Derartige Schäden sind inzwischen an einer Vielzahl von Bauteilen aufgetreten, so dass die BAW das Merkblatt „Einsatz von nichtrostendem Stahl“, 2005 zur Anwendung in der WSV herausgab.

Bild 5: Achslagerungsschaden durch Bimetallkorrosion

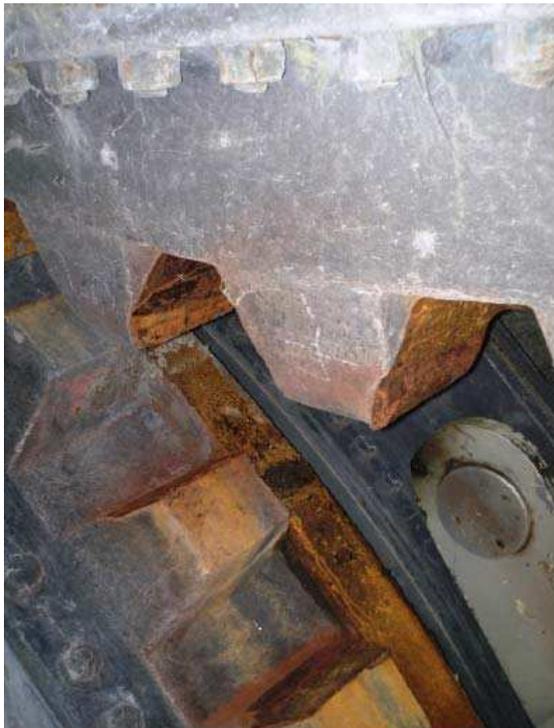
Infolge häufiger Stellbewegungen eines Wehrverschlusses (Walze) im Zentimeterbereich werden die Zahnkränze an der Walze und die im Massivbau verankerten Zahnstangen überbeansprucht (Hertzsche Pressung). Wehrverschlüsse sind für diese häufigen Stellbewegungen im Zentimeterbereich nicht bemessen und konstruiert worden. Das vorgefundene Schadensbild resultiert aus einer Nutzungsänderung, die nachträglich rechnerisch nicht nachgewiesen wurde (Bild 6). Bei diesem vorgefundenen Schaden ist ebenfalls ein Ersatz der geschädigten Zahnstangen und Zahnkränze erforderlich.

Bild 6: Abgenutzter Zahnkranz an einem Wehrverschlusses

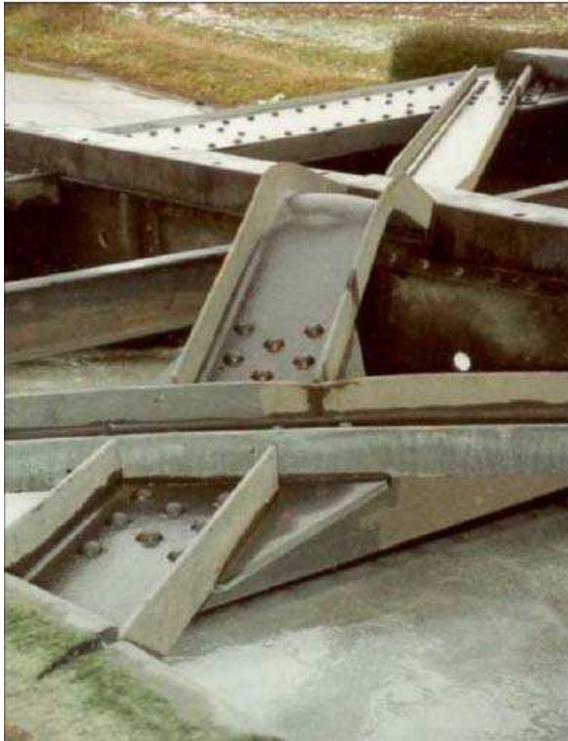
Des Weiteren kann es durch nicht vorhersehbare Ereignisse zu unplanmäßigen Schäden an Stahlwasserbauten kommen. Dazu zählen in erster Linie Schäden durch Schiffsanfahrung (Bild 7). Vor den meisten Schleusenverschlüssen ist inzwischen ein Stoßschutz (Seil oder Balken) angeordnet. Bei einem defekten Stoßschutz oder dem Fehlen eines solchen sind Anfahrungen des Verschlusses möglich. In diesem speziellen Fall war der Ersatz des Stemmtorflügels erforderlich.

Bild 7: Schaden an einem Stemmtorflügel infolge Schiffsanfahrung
