## **Schadensfälle an Stahlwasserbauten im Amtsbereich der Wasser- und Schifffahrtsverwaltung**

# Schadensfälle an Stahlwasserbauten im Amtsbereich der Wasser- und Schifffahrtsverwaltung

Dipl.-Ing. U. Gabrys, Karlsruhe

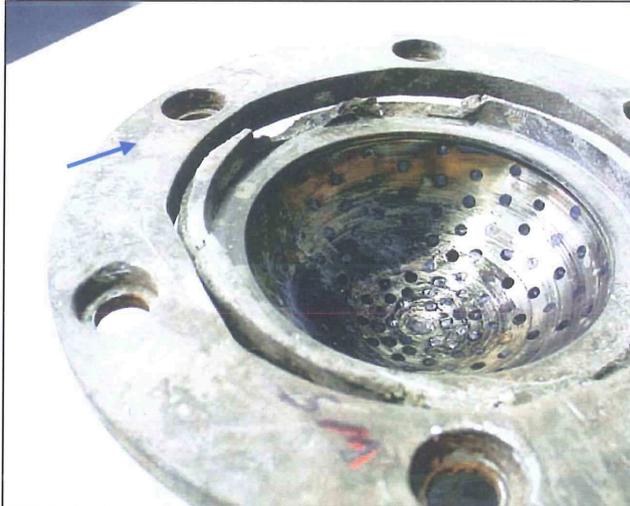
Die beiden nachfolgenden Lagerschäden resultieren daraus, dass Querschnittsprünge oder Dickenunterschreitungen und deren Auswirkungen auf die Tragsicherheit rechnerisch nicht nachgewiesen wurden. Stemmtorflügel werden mittels Spur- und Halslager ausgerichtet und auf bzw. mit diesen Lagern bewegt. An etlichen dieser Spurlager konnte am Rand der Bronzebuchsen, an denen Fasen als Verdrehsicherung eingearbeitet wurden (Bild 1) gravierende Abplatzungen lokalisiert werden. Resultierend aus der geringen Restwanddicke im Bereich der Fase, die zu Spannungsüberschreitungen in diesem Bereich führten, kam es zum Versagen des Bauteils.

Bild 1: Defektes Spurlageroberteil (Spurlagerpfanne, Gehäuse aus Bronze)

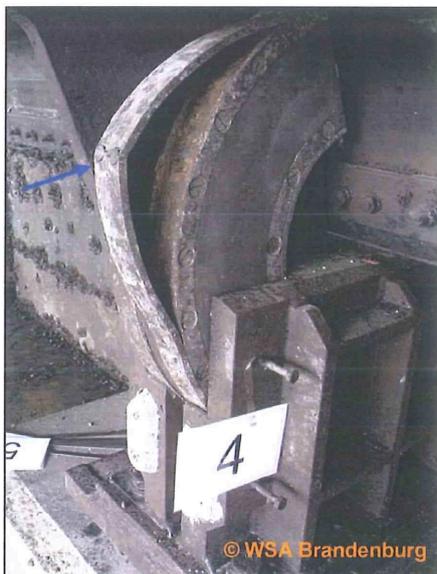
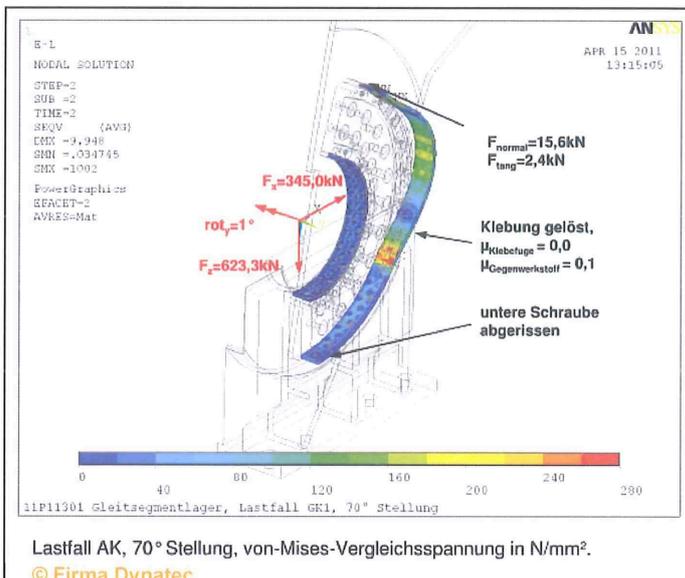
Ein weiterer Lagerschaden entstand, da die geklebten Gleitleisten von Segmentlagern unter anderem nicht die vom Hersteller empfohlene Materialstärke aufwiesen. Daher traten am Rand der Graphitkammern Spannungsspitzen (Bild 2) auf. Die verklebte Gleitleiste brach und löste sich bei weiteren Bewegungen vom darunter liegenden Grundkörper. Da dieser Schaden im Laufe der Jahre systematisch bei allen Gleitlagern des Verschlusses auftreten wird, ist zur Zeit ein Umbau dieser Gleitlagerung in Planung.

Bild 2: Schaden an einem Segmentgleitlager mit Ergebnis der Finiten-Element-Berechnung

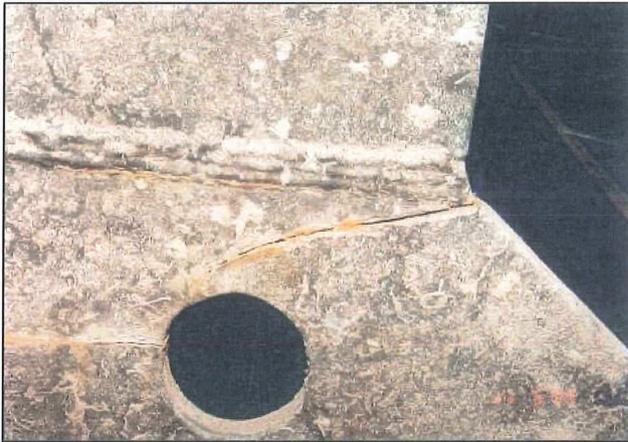
Für eine Vielzahl vorgefundener Ermüdungsfestigkeitsschäden steht explizit das nächste Schadensbild (Bild 3). Ein Teil dieser geschädigten Verschlüsse ist inzwischen durch Neukonstruktionen ersetzt worden. Es sind aber auch Verschlüsse durch Rissverschweißungen und zusätzliche Verstärkungen, zur Reduzierung der vorhandenen Spannungen, instand gesetzt worden.

Bild 3: Risschaden am Mittelschott eines Schiebetores infolge mangelnder Ermüdungsfestigkeit

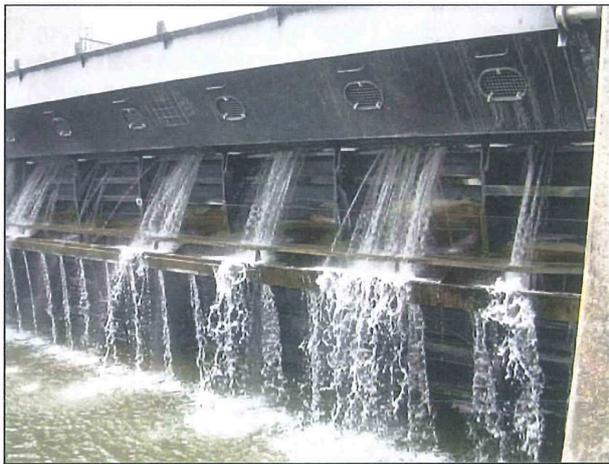
Zwischen der Aufsatzklappe und dem unteren Rollschütz waren an einer horizontalen Dichtung eines Wehrverschlusses Risse im Dichtungsmaterial aufgetreten. Klappen werden zur Wasserabfuhr (Feinregulierung des Staus) häufig bewegt. Diese Bewegungen wirken sich auch auf die Klappendichtungen aus und führten nach etlichen Jahren zu Undichtigkeiten (Bild 4). Ein Ersatz der Dichtung war unumgänglich.

Bild 4: Defekte Dichtung zwischen Aufsatzklappe und Zugsegment

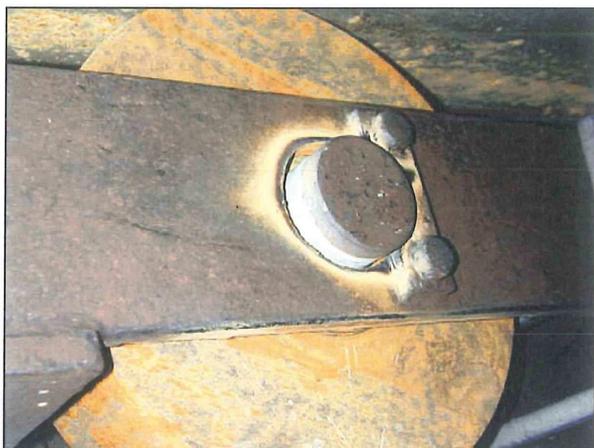
Überwiegend sind Stahlwasserbauten aus unlegiertem Stahl (Baustahl) hergestellt, jedoch kommen aus Gründen des Verschleißes und des Korrosionsschutzes auch CrNi-Stähle zum Einsatz. Durch den kombinierten Einsatz von CrNi-Stahl und Baustahl kam es in den letzten Jahren an einigen Stahlwasserbaukonstruktionen zur Bimetallkorrosion (Bild 5). Denn aus zwei unterschiedlichen und leitend miteinander verbundenen Metallen, die sich im gleichen Elektrolyt (hier Wasser) befinden, wird ein elektrochemisches Element erzeugt. Derartige Schäden sind inzwischen an einer Vielzahl von Bauteilen aufgetreten, so dass die BAW das Merkblatt „Einsatz von nichtrostendem Stahl“ zur verbindlichen Anwendung in der WSV herausgab. In der derzeitigen Überarbeitung der DIN 19704 wird die vorhandene Edelstahlproblematik ebenfalls berücksichtigt.

Bild 5: Achslagerungsschaden durch Bimetallkorrosion [GAB 2012]

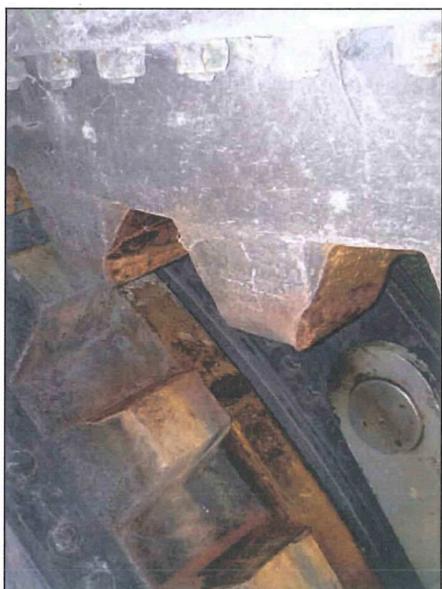
Infolge häufiger Stellbewegungen eines Wehrverschlusses (Walze) im Zentimeterbereich werden die Zahnkränze an der Walze und die im Massivbau verankerten Zahnstangen überbeansprucht (Hertz'sche Pressung). Wehrverschlüsse sind für diese häufigen Stellbewegungen im Zentimeterbereich nicht bemessen und konstruiert worden. Das vorgefundene Schadensbild resultiert aus einer Nutzungsänderung, die nachträglich rechnerisch nicht nachgewiesen wurde (Bild 6). Bei diesem vorgefundenen Schaden ist ebenfalls ein Ersatz der geschädigten Zahnstangen und Zahnkränze erforderlich. [GAB 2012]

Bild 6: Abgenutzter Zahnkranz an einem Wehrverschlusses [GAB 2012]

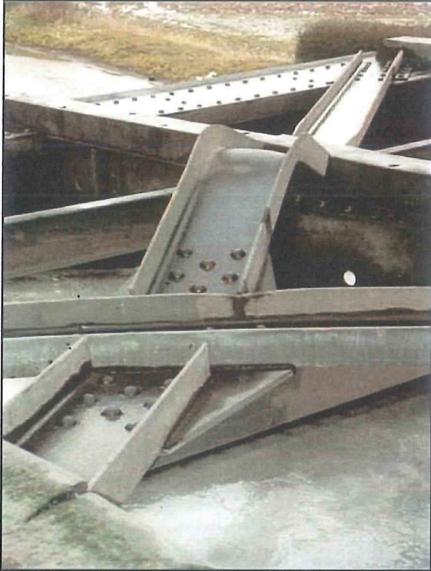
Durch nicht vorhersehbare Ereignisse kommt es zu unplanmäßigen Schäden an Stahlwasserbauten. Dazu zählen in erster Linie Schäden durch Schiffsanfahrung (Bild 7). Inzwischen verfügen die meisten Schleusen vor dem Unterhaupt über einen Stoßschutz (Seil oder Balken). Bei einem defekten Stoßschutz oder dem Fehlen eines solchen sind Anfahrungen des Schleusenverschlusses möglich. Das Bild 7 zeigt einen Anfahrungsschaden an einem Stemmtorflügel. In diesem speziellen Fall war der Ersatz des Stemmtorflügels erforderlich.

Bild 7: Schaden an einem Stemmtorflügel infolge Schiffsanfahrung [GAB 2012]

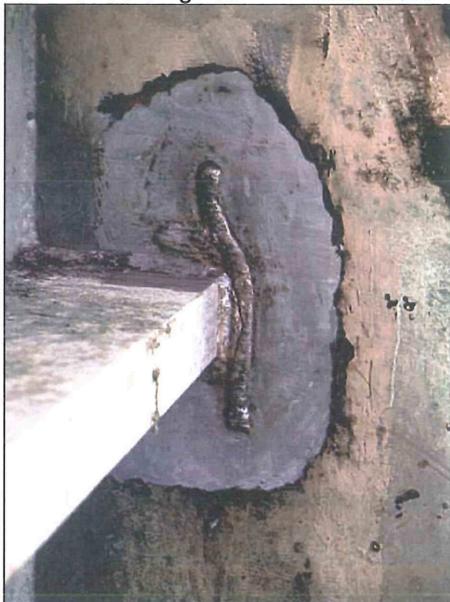
Für die WSV ist eine Empfehlung für Schweißarbeiten durch die BAW formuliert worden, da immer wieder Schäden nach einer Rissinstandsetzung auftraten (Bild 8). Diese Empfehlung enthält Aussagen hinsichtlich der Rissvorbereitung, der Elektrodenwahl und des Vorwärmens. In der Regel entstanden die vorgefundenen Schäden infolge Kaltrissigkeit oder Heißrissbildung.

Bild 8: Gerissene Reparaturschweißnaht

Bei Rissverschweißungen am eingebauten Verschluss wird daher durch die BAW empfohlen, rückgetrocknete, basische Elektroden zu verwenden und die zu verschweißenden Bauteile auf ca. 100°C vorzuwärmen. Bei geplanten Schweißarbeiten an genieteten Konstruktionen ist vorab eine Chemische Analyse an den zu verschweißenden Bauteilen durchzuführen und zu den Nieten ein Mindestabstand von 5 cm einzuhalten.

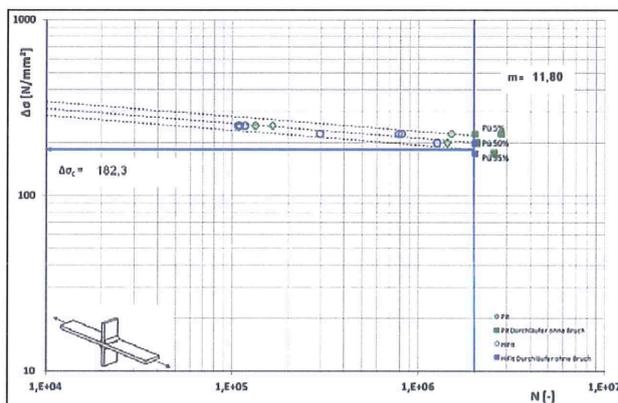
Die Auswertung der Versuchsergebnisse zeigte, dass mit einer signifikanten Lebensdauererweiterung bei einer Nachbehandlung direkt nach dem Schweißen der Konstruktion gerechnet werden kann (Bild 8).

Bild 8: Versuchsergebnisse (Reihe zwei) der Nachbehandlung direkt nach der Schweißung mit HFH an Quersteifen (Neubaurelevant) [GAB 2012]

Die BAW empfiehlt daher der WSV, zukünftig das HFH zur Nachbehandlung von Schweißnähten an Stahlwasserbauten zur Erhöhung des Ermüdungsfestigkeitswiderstandes einzusetzen. Ziel ist es, den
