Bewältigung von geotechnischen Problemen beim Bau des Hafens Bandar Shahpour, Iran

Prof. Dr.-Ing. E. h. Manfred Nußbaumer, M. Sc.

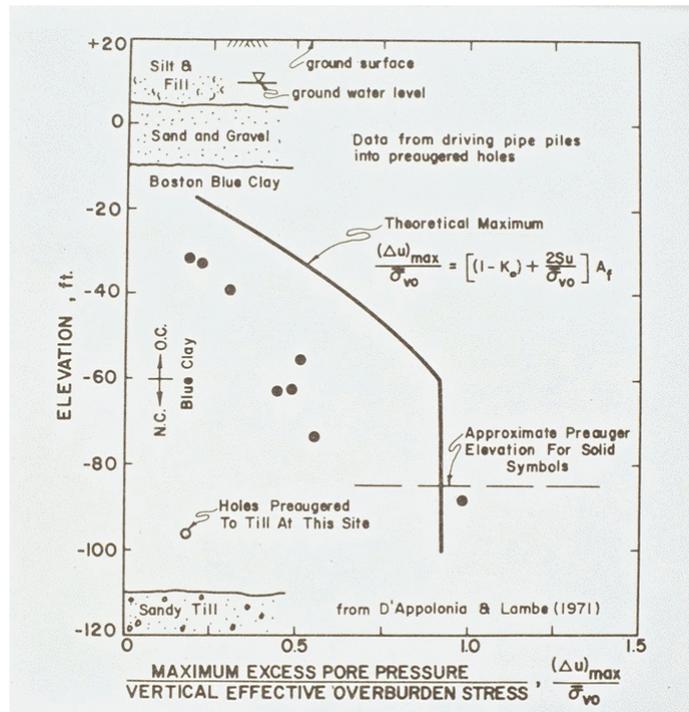
Bild 11: Porenwasserdruckanstieg infolge Rammung nach D'Appalonia / Lumbe (1971)

Um den Einfluss der Rammung abzuschätzen, wurden Porenwasserdruck-Messungen aus einer Veröffentlichung von D'Appalonia und Lambe aus dem Jahr 1971 in die Gleitkreisuntersuchungen mit einbezogen.

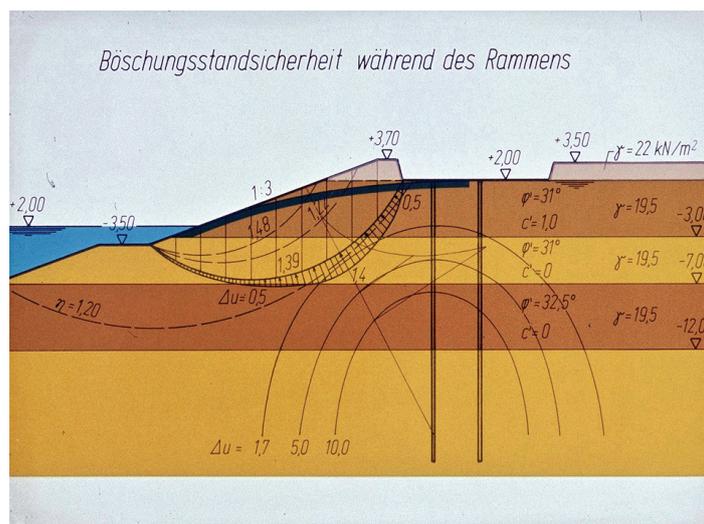
Bild 12: Standsicherheit ermittelt unter Betrachtung der effektiven Spannungen und effektiven Scherfestigkeiten und Berücksichtigung von Porenwasserüberdrücken aus Rammung

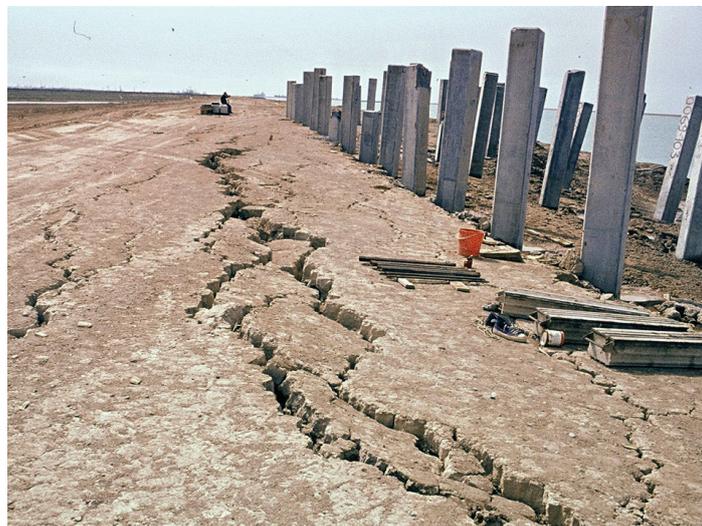
Die Baustelle hat trotzdem die 4 Pfahlreihen gleichzeitig gerammt. Nach weniger als einer Woche brach die Böschung und nahezu alle Pfähle brachen wie Streichhölzer mit der abgehenden Böschung.

Bild 17: Abgerutschte Böschung

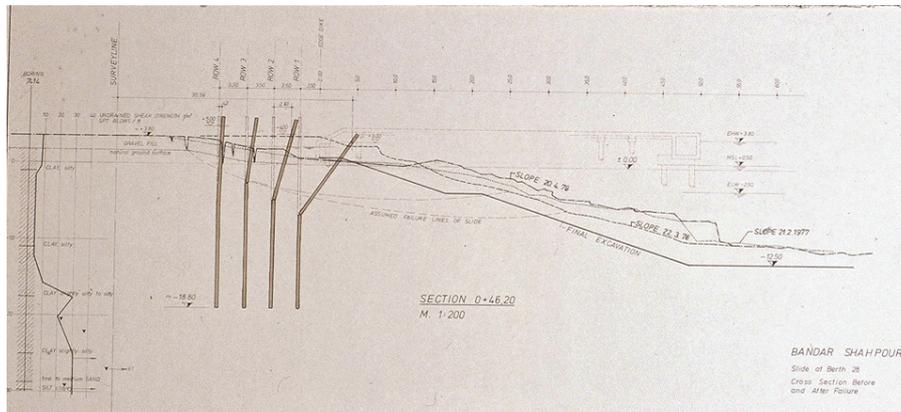
Bild 18: Aufmass der abgerutschten Böschung

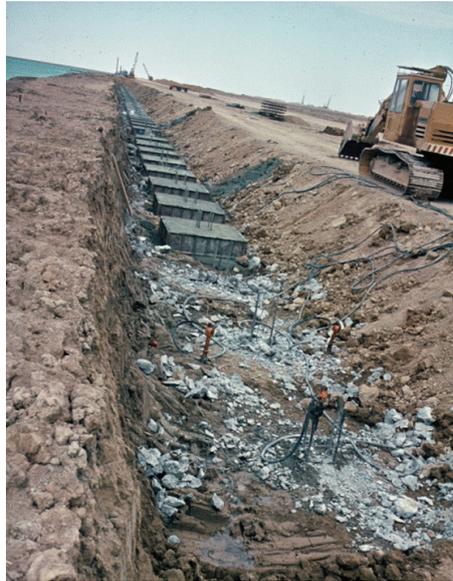
Bild 20: Angepasster Bauablauf für Entlastungspfähle

Für das Einrammen der Entlastungspfähle wurde ein neuer Bauablauf festgelegt, wie aus Bild 20 hervorgeht.

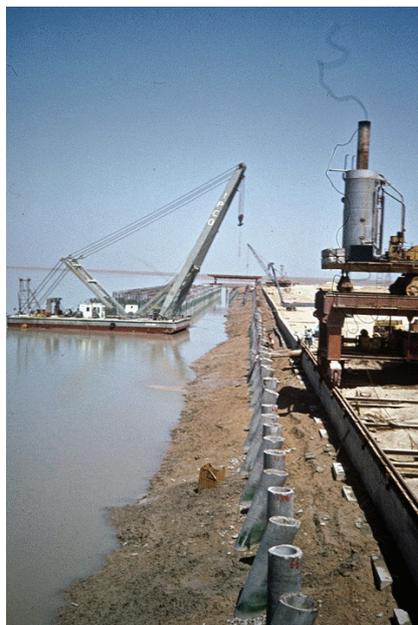
Bei der landseitigen Spannbetonpfahlreihe ist alle 5 m ein vertikaler Pfahl und dazwischen ein Schrägpfahl angeordnet. Diese Pfahlreihe wurde von Land aus eingerammt. In geringer Entfernung zu der abgerutschten Böschung wurde dabei eine Böschungsbewegung infolge der Installation dieser Pfahlreihe von bis zu 50 cm festgestellt.

Bild 21: Ausbauchung an der Stützwand infolge der Installation der Landseitigen Spannbetonpfahlreihe

Da weiterhin mit Pfahlbewegungen in dieser Größenordnung gerechnet werden musste, mit der Gefahr eines Böschungsbruches oder Rissen in den Spannbetonpfählen, wurde ein den ungünstigen Bodenverhältnissen angepasster Bauablauf entwickelt.

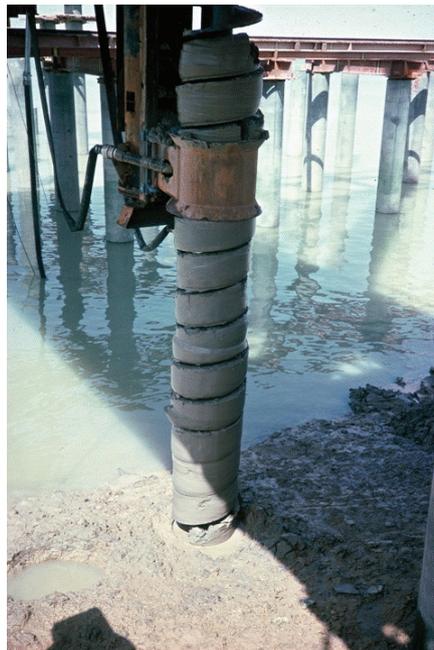
Bild 22: Vorbohrung vor Pfahlrammung und Füllung der Bohrung mit Bentonitsuspension

Mit einem Schneckenbohrer wurde vor der Pfahlrammung eine Bohrung mit 700 mm Durchmesser bis auf Höhe des Böschungfußes hergestellt.

Die Bohrung wurde beim Ziehen über das zentrale Rohr mit Bentonitsuspension gefüllt, um nicht zu kollabieren.
