Erfahrungen mit geotextilen Filtern an Bundeswasserstraßen

Norbert Kunz, Bundesanstalt für Wasserbau, Karlsruhe

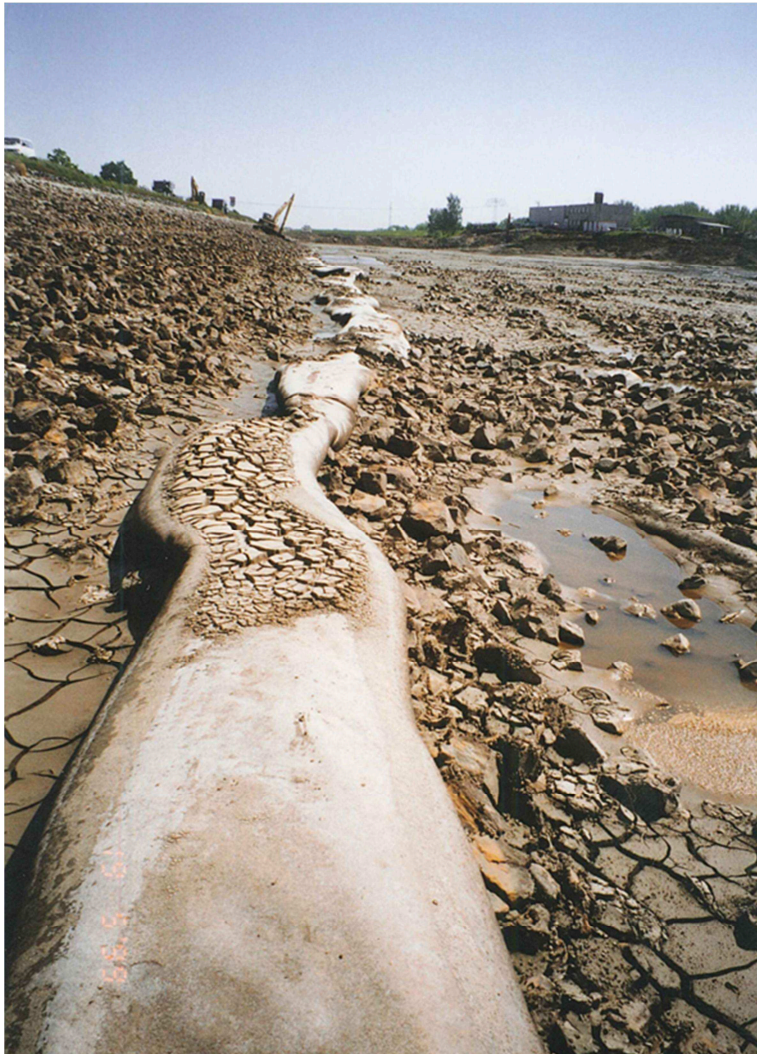
Auffällig war, dass das Geotextil am Böschungsfuß eine Art Wurst mit einer Breite von 0,5 bis 1 m und einer Höhe von 0,6 m gebildet hatte (Bild 2). Diese war problemlos begehrbar, d. h. das Geotextil stand unter einem hohen Innendruck. Die Füllung bestand aus weichem, feinkörnigem Schlack. Ähnliche Erscheinung gab es, überwiegend in der Form einzelner Blasen, auch in der Fläche.

Wir gehen davon aus, dass sich nach der Herstellung des Feinplanums das in Schwebelag befindliche Sediment als Schlamm auf der Gewässersohle abgesetzt hat und darauf das Geotextil verlegt wurde. Beim anschließenden Beschütten wurde der Schlamm zur Seite verdrängt, so dass sich eine Wurst bildete.

Bild 2: „Wurstbildung“ im Übergang Sohle/Böschung am MLK

Die im Geotextil entstehende Membranspannung ist als Zugspannung von diesem aufzunehmen. Für das freiliegende Geotextil besteht die Gefahr, dass es bei der Nachprofilierung des Deckwerks mit einem Tieflöffelbagger aufgerissen wird. Im Betrieb ist das Geotextil nicht gegen Ankerwurf oder andere havarieähnliche Belastungen geschützt. Außerdem ist das Geotextil ggf. auch einem erhöhten Abrieb durch Sedimente im anströmenden Wasser ausgesetzt.

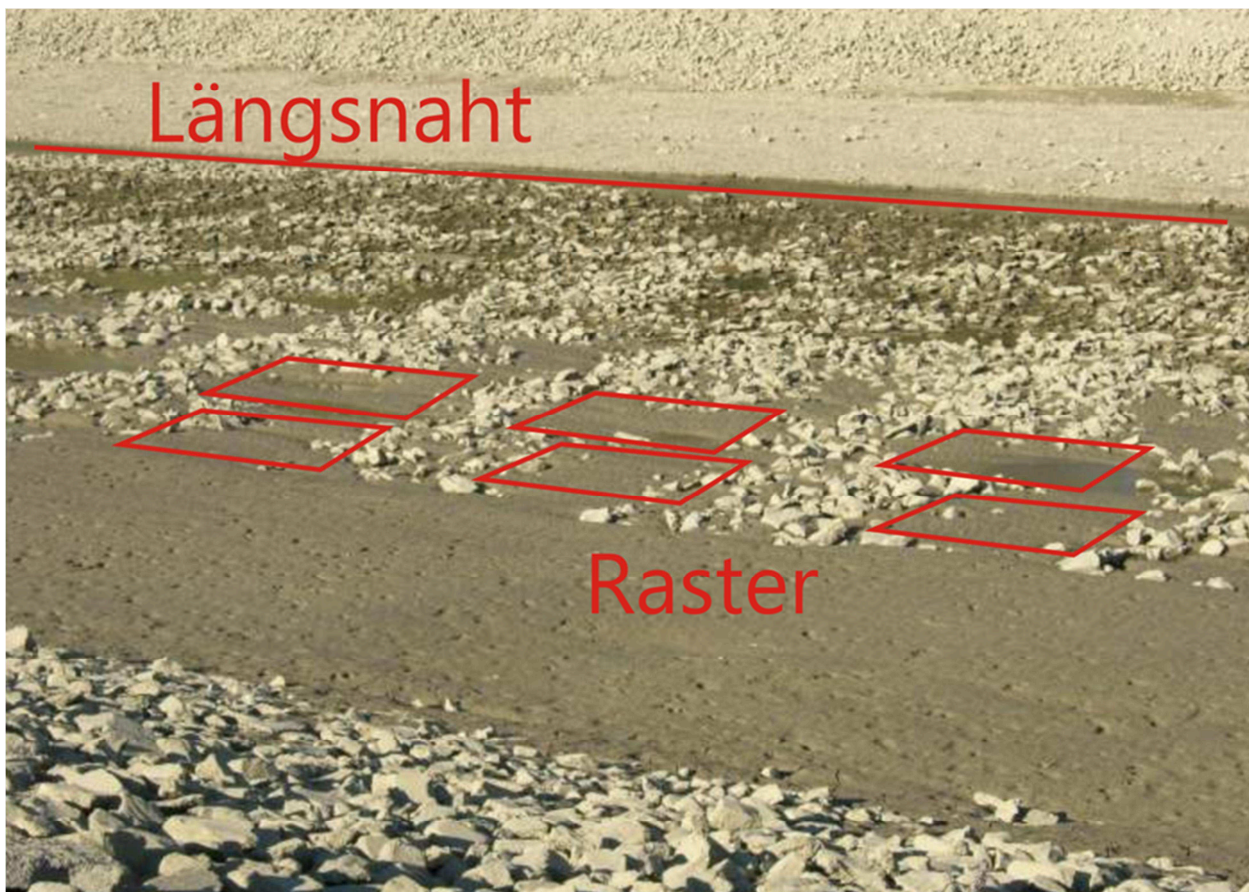
An der Kanalsole sind im regelmäßigen Raster Abdrücke der Fußplatten des Arbeitspontons vorhanden (Bild 3). Bei einer Aufgrabung wurde festgestellt, dass sich der Abdruck durch die Deckschicht bis in die Tondichtung gearbeitet hat. Das dazwischen liegende Geotextil war am Rand des Abdrucks zwar deutlich gedehnt, aber nicht gerissen.

Bild 3: Abdrücke der Fußplatten des Arbeitspontons (DEK)

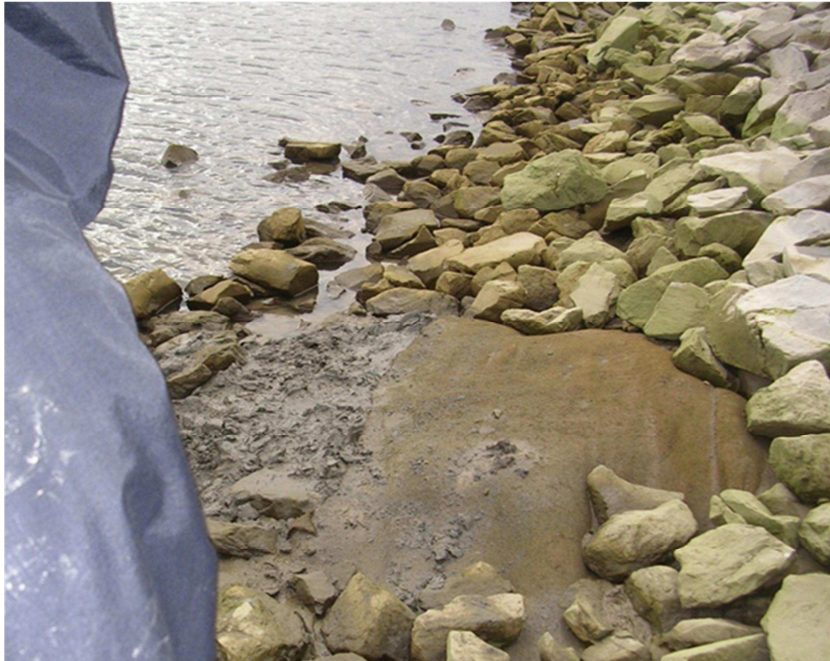
Örtlich wurde durch Fehlpositionierungen des Schüttgerüsts das Geotextil nicht von Steinen bedeckt (Bild 4). Stellenweise lag das Geotextil auch in Falten (Bild 5). Für solche frei liegenden

Stellen ist es für die Dauerhaftigkeit des Deckwerks hilfreich, wenn das Geotextil einen guten Abriebwiderstand besitzt.

Bild 4: Freiliegendes Geotextil

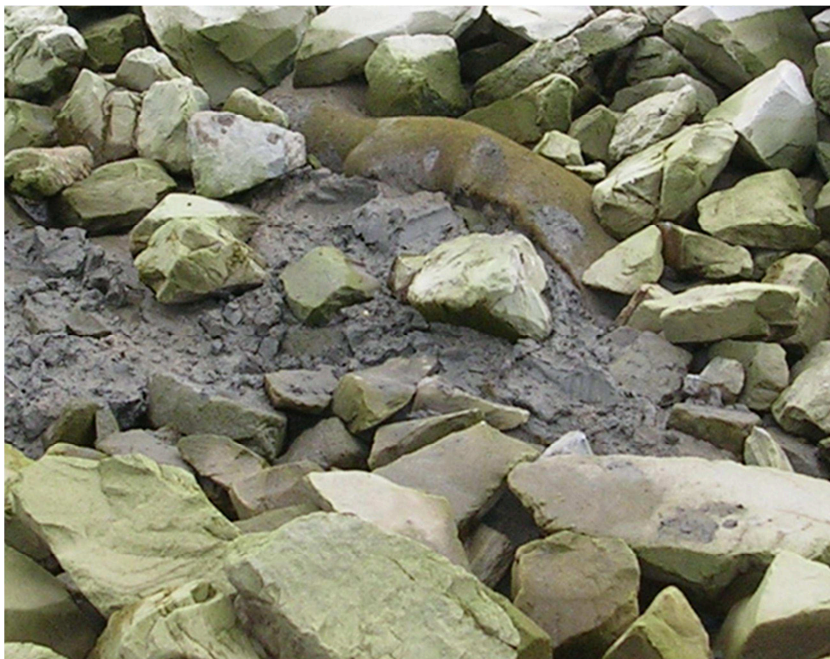
Bild 5: Faltenbildung und fehlende Deckschicht
