Grundsinstandsetzungsmaßnahmen an Neckarschleusen

R. Wiest, Amt für Neckarausbau Heidelberg
T. Fändrich, Wasser- und Schifffahrtsamt Heidelberg

Grundinstandsetzungsmaßnahmen an Neckarschleusen

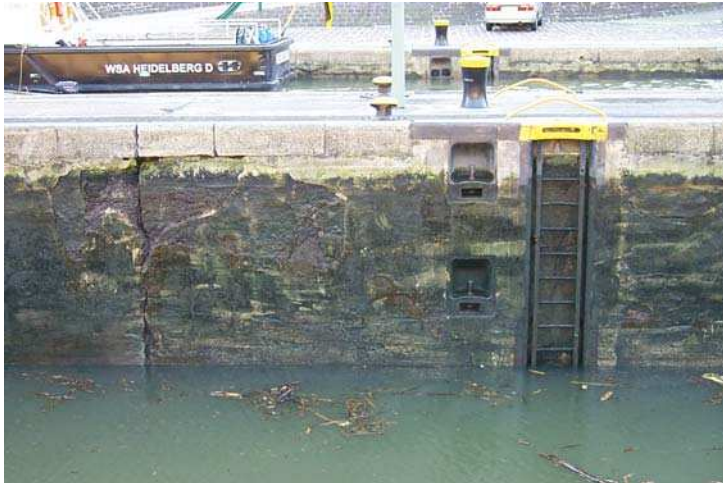
Der bauliche Zustand und das Schadensbild an den Schleusenkammern aus dieser Bauphase stellt sich im allgemein wie folgt dar: An den Kammerwänden wurden deutliche Oberflächenschäden am Beton (Risse und Abplatzungen) , sowie Wasser- bzw. Feuchtigkeitsaustritte an Fugen und Rissen festgestellt.

Schleuse Heidelberg Zustand 2001

Schleuse Heidelberg, rechte und linke Kammer – 40 cm Dicke bewehrte im Altbeton verankerte Vorsatzschale. Ausführungszeitraum 2001/03

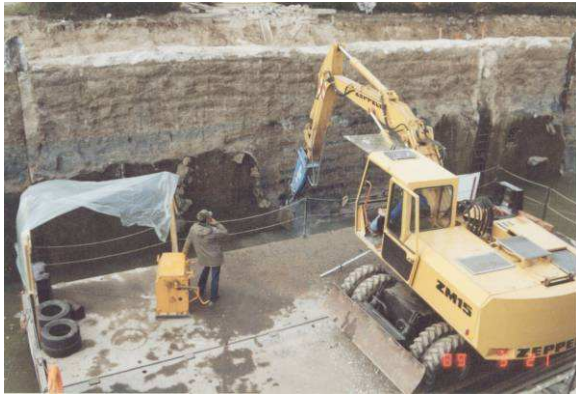
Der Abbruch einer 15 m hohen Schleusenammerwand für eine 30 cm dicke Vorsatzschale wird von der bauausführenden Firma mit einem Meißelbagger durchgeführt, was sich als zeitaufwendig und schwierig hinsichtlich der Einhaltung der vorgegebenen Abbruchtiefe erwies.

Wandabbruch mit Meißelbagger

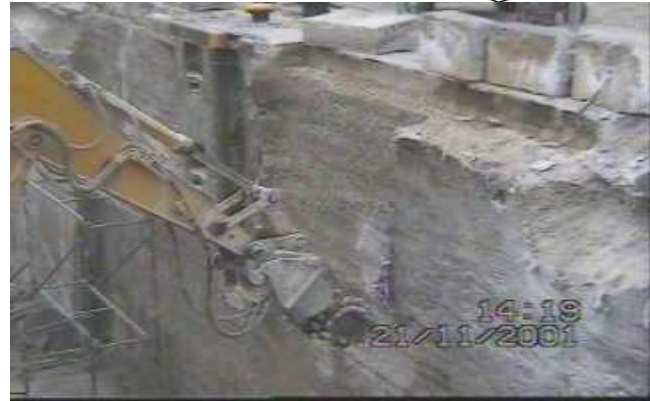
Der Versuch mit einer an einem Mäkler geführten Fräse eine 20 cm dicke Abtragstärke an einer über 10 m hohen Wand auszuführen führte ebenfalls zu erheblichem Mehraufwand.

Wandabbruch mit Fräßbagger

Für die Anforderungen hinsichtlich der Wirtschaftlichkeit wie der Anpassung an wechselnde Betonfestigkeiten hat sich das Abfräsen mit einem Hydraulikbagger als bestgeeignetes Verfahren erwiesen. Bei Wandhöhen über 10 m muss der Bagger allerdings, um arbeiten zu können, mit Hilfe eines Pontons eingesetzt werden. Mit dem Wasserspiegel der Schleusenammer kann die optimale Arbeitsposition hergestellt werden.

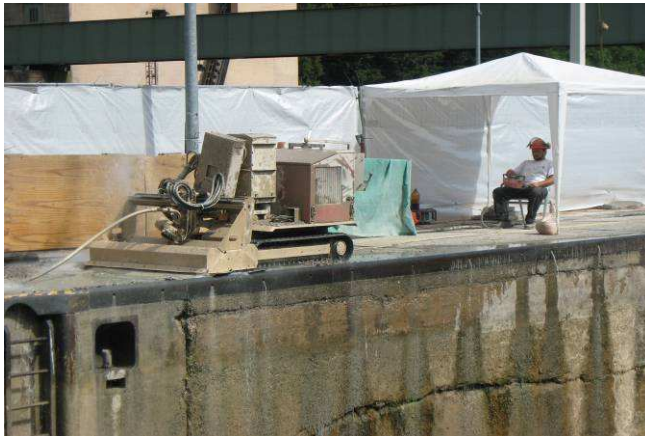
Der Einsatz von Hochdruckwasserstrahlverfahren zum Betonabtrag bei stark wechselnden Betonfestigkeiten verursachte ebenfalls Schwierigkeiten bei der Einhaltung der Abtragsstärken und machte zusätzliche Arbeitsschritte erforderlich.

Hochdruckwasserstrahlverfahren

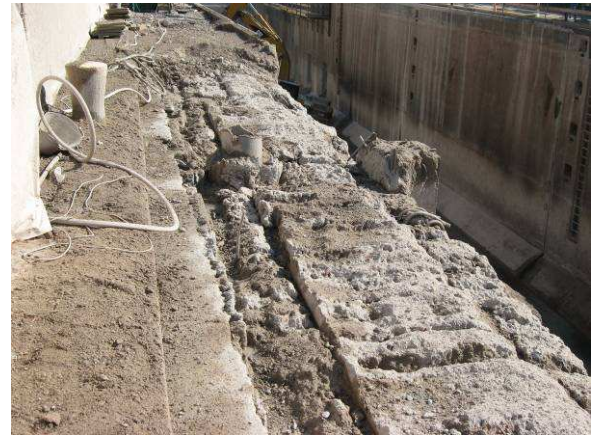
Ergebnis der Hochdruckwasserverfahrens

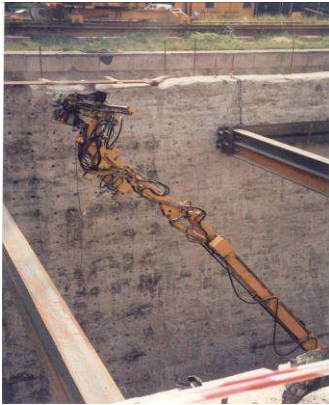
Bohrgerät mit über 15 m langem Gelenkarm

Hier hat es sich ebenfalls gezeigt, dass durch eine Bohrlafette an einem entsprechend starken Hydraulikbagger die fachlich beste Herstellung der Anker erreicht werden kann.

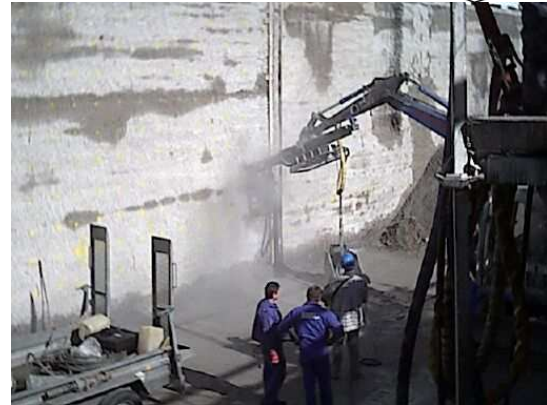
Hydraulikbagger mit Ankerbohrgerät

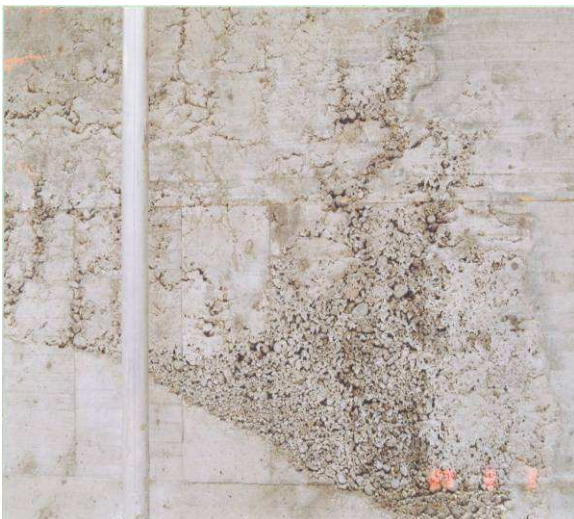
In den einschlägigen Vorschriften hier hauptsächlich der DIN 1045 und dem Leistungsbereich 219 der Wasser- und Schifffahrtsverwaltung sind die hauptsächlich zur Herstellung des Betons erforderlichen Vorgaben geregelt. Beim Versuch das Verfahren zum Einbau des Betons zu optimieren sind in der Vergangenheit Defizite beim Betoneinbau aufgetreten. Durch den Versuch „Selbstverdichtender Beton“ in eine 15 m hohe und 20 cm dicke

Vorsatzschale ohne Rüttlereinsatz einzubauen, waren umfangreiche Sanierungsarbeiten erforderlich.

Selbstverdichtender Beton

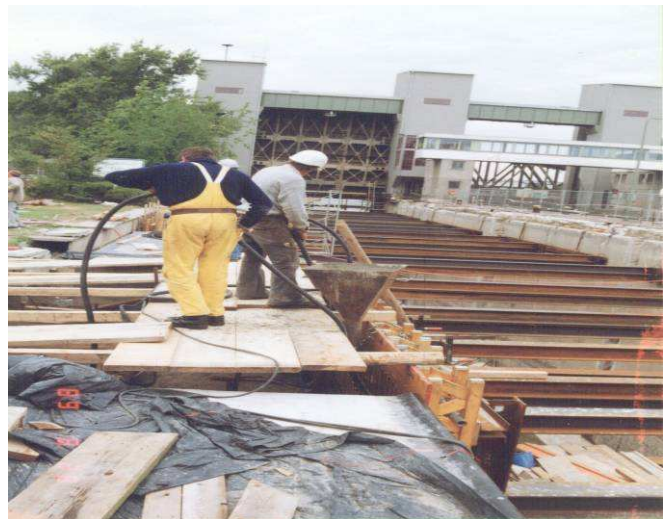
Einbau mit Fallrohr und Innenrüttler

Um die Betonqualität für die Vorsatzschale sicherzustellen werden z.B. die Ausschulfristen auf eine Woche festgelegt und Empfehlungen und Vorgaben zum Betoneinbau gemacht.
