Die Sturmflut vom 16./17. Februar 1962 an der Schleswig- Holsteinischen Westküste

Die Sturmflut vom 16./17. Februar 1962 an der Schleswig-Holsteinischen Westküste

Bericht
des Ministeriums für Ernährung, Landwirtschaft und Forsten
– Landesamt für Wasserwirtschaft –
Schleswig-Holstein

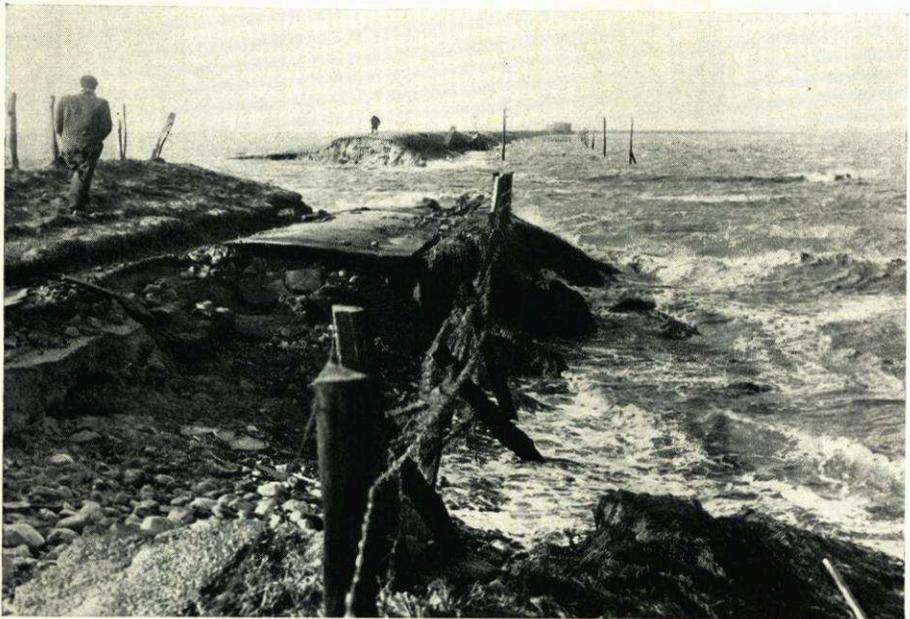
Abb. 5. Deichbruchstelle Dockkoog bei Husum (Aufn.: Archiv des Marschenbauamtes Husum)

Besonders hart wurden durch die Sturmflut die Seedeiche zwischen Husum und Brunsbüttelkoog betroffen (Anlage 4). Außer in dem unbewohnten Dockkoog vor Husum (Abb. 5) brach der Deich des besiedelten Ülvesbüller Kooges (Abb. 6 u. 7). Sehr schwer beschädigt wurden die Deiche der Köge auf der Nordseite der Halbinsel Eiderstedt. Die Deiche vor dem Finkhaus-halligkoog (Abb. 8) und dem Adolfskoog (Abb. 9) erlitten erhebliche Schäden an den Außen- und Innenböschungen. Hier konnte das Wasser über die Deiche in die Köge eindringen, so daß Evakuierungsmaßnahmen durchgeführt werden mußten. Auch die Deiche des Norderheverkooges (Abb. 10), des Westerheverkooges und des Tümmelauer Kooges (Abb. 11) wiesen

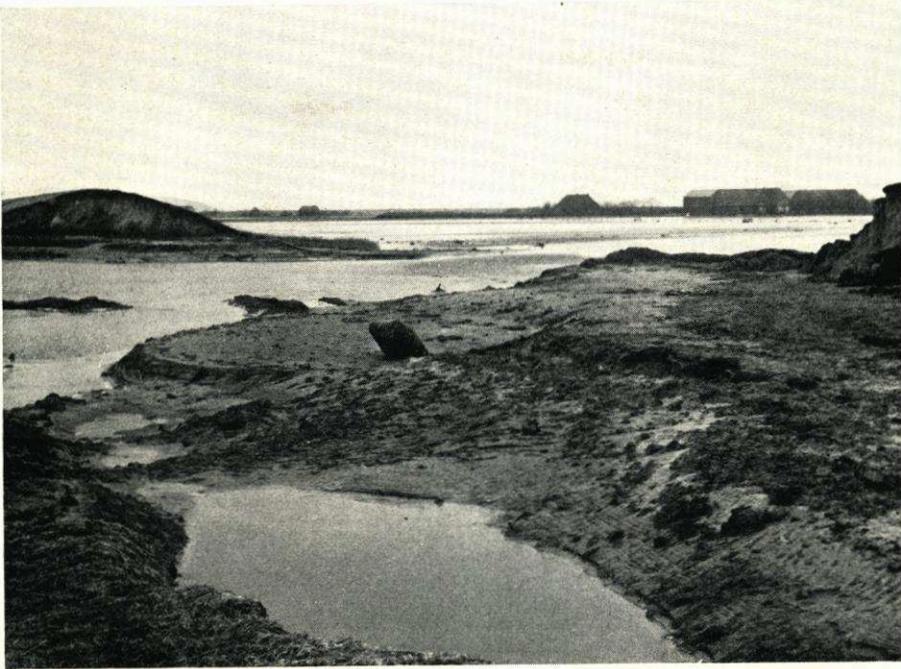
Abb. 6. Deichbruchstelle Ülvesbüller Koog

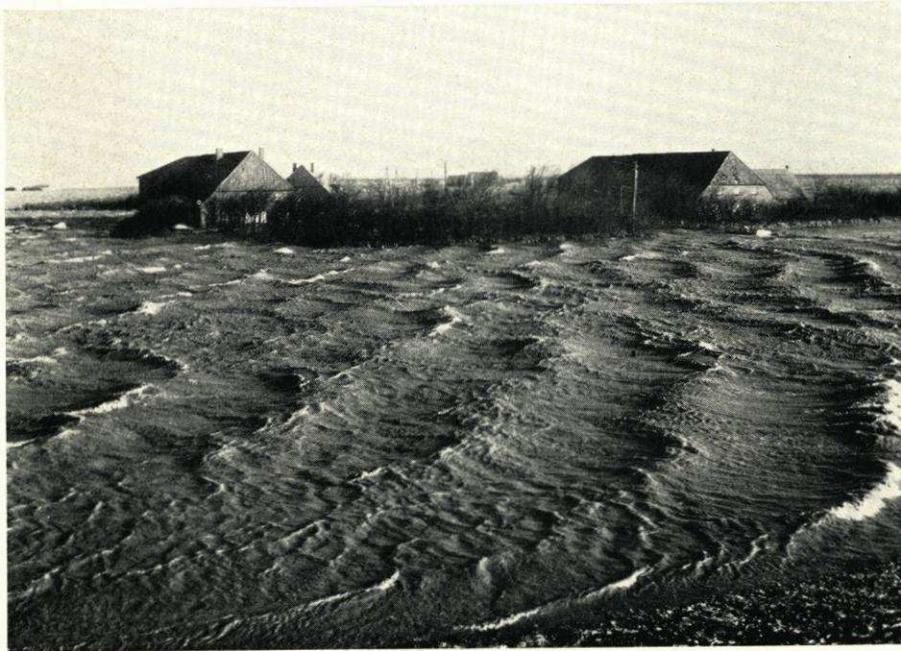
Abb. 7. Der überschwemmte Ülvesbüller Koog

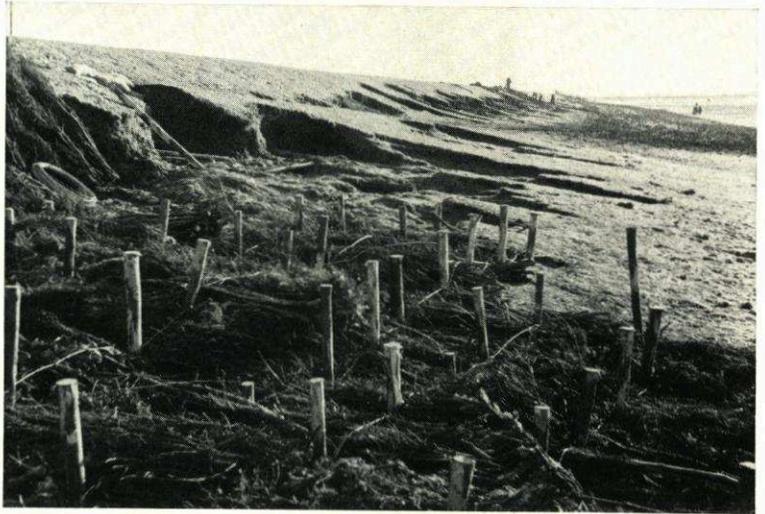
Abb. 8.
Schäden am Deich vor
dem Finkhaushallig-
Koog

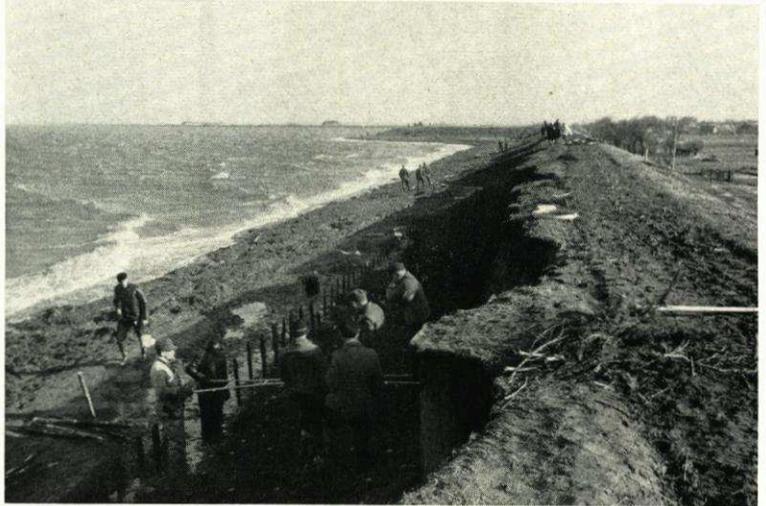
Abb. 9.
Schäden am Deich vor
dem Adolfskoog

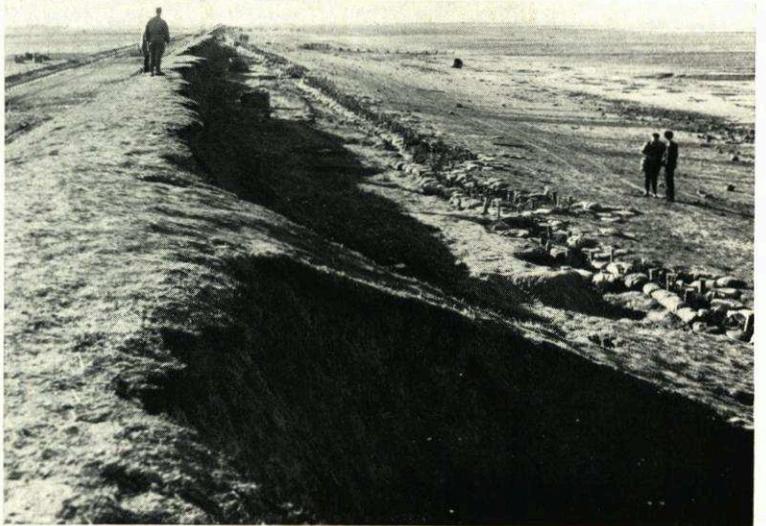
Abb. 10.
Schwer beschädigter
Deich des Norderhever
Kooges

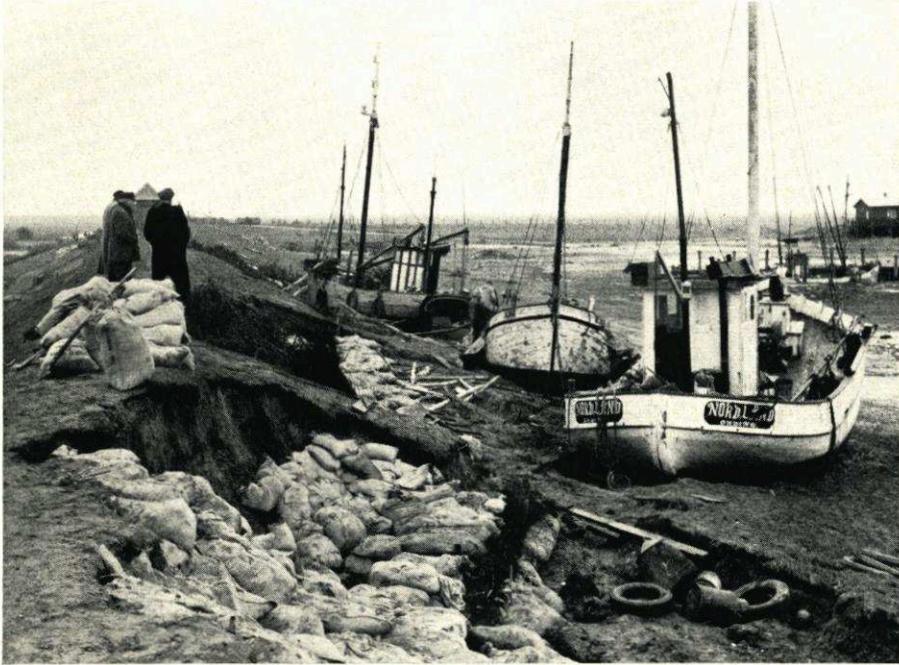
Abb. 11. Durch die Februar-Sturmflut losgerissene und auf die Außenböschung des Deiches vor dem Tümmlauer Koog geworfene Fischkutter

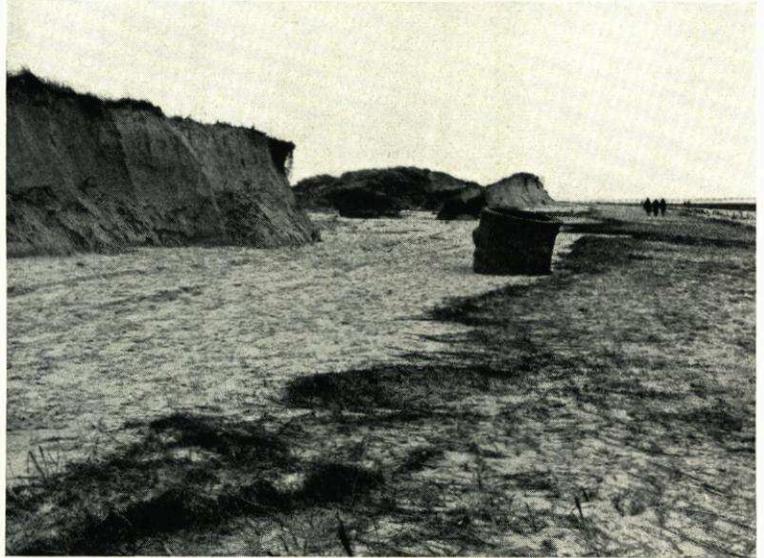
gleichfalls schwerste Schäden auf. Beim Sieversflether und Ehstenkoog schwappte das Wasser über die Deichkrone und verursachte besorgniserregende Rutschungen auf der Binnenböschung und teilweise Kammstürze. Die Dünen vor St. Peter-Ording wurden stellenweise stark abgetragen (Abb. 12).

Abb. 12.
Starker Dünenabbruch
vor St. Peter-Ording

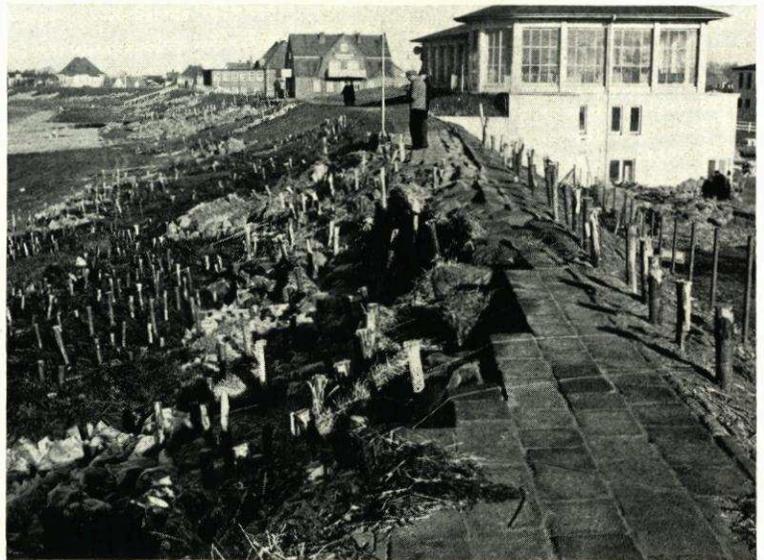
Die Außeneiderdeiche Norderdithmarschens bis zum Wesselburener Koog sind ebenfalls sehr stark in Mitleidenschaft gezogen. Das gleiche trifft für den Deich bei Büsum zu (Abb. 13).

Abb. 13.
Durch Sandsäcke und
Faschinen abgesicherte
Schäden am Deich vor
Büsum

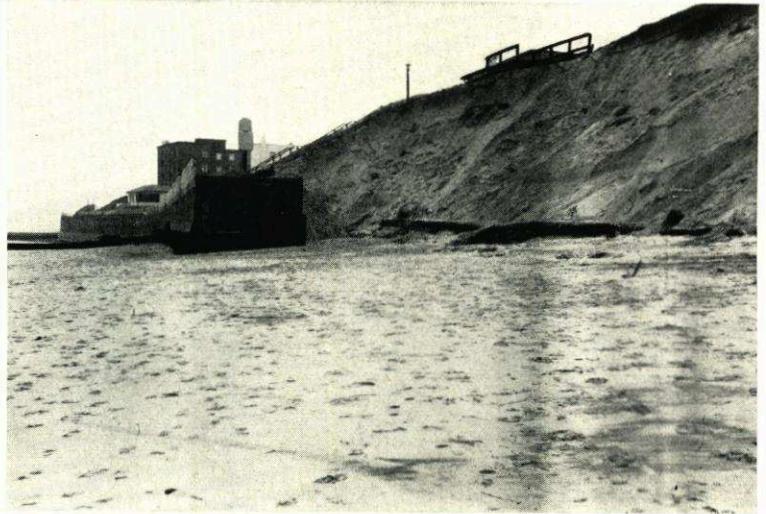
Auf der Insel Sylt ist die Mauer vor der Westerländer Promenade von der Südseite her hinterspült worden (Abb. 14). Die Dünen wurden fast auf der gesamten Westseite von Sylt weiter abgetragen, stellenweise bis zu 10 m (Abb. 15). In Westerland bestand die unmittelbare Gefahr des Durchbruches in die Wohngebiete der Stadt. Schwere Brecher ergossen ihr Wasser über die Küstenschutzanlagen in die tiefer liegende Stadt. An einigen Stellen der Insel Sylt wurde die Dünenkette durchgebrochen wie z. B. bei der Kersigsiedlung (Abb. 16) und nördlich von Hörnum.

Abb. 14.
Die hinterspülte Mauer
vor der Westerländer
Promenade — Südseite
(Aufn.: Archiv des
Marschenbauamtes Husum)

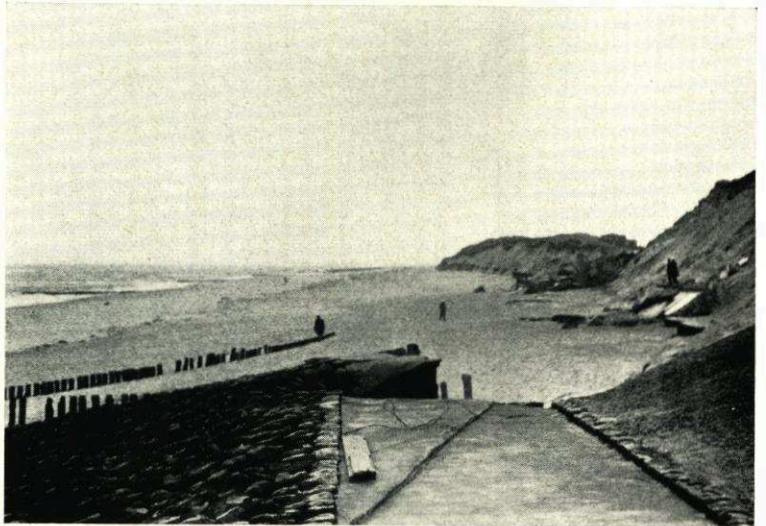
Abb. 15.
Dünenabtrag nördlich
der Westerländer
Promenade
(Aufn.: Archiv des
Marschenbauamtes Husum)

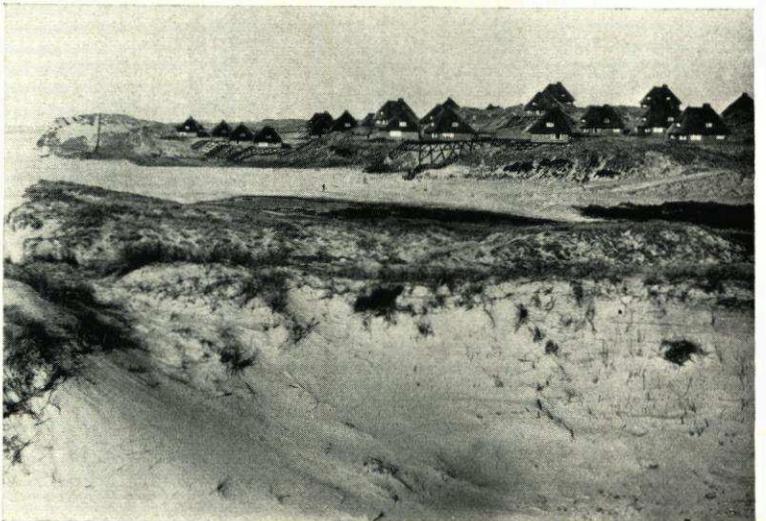
Abb. 16.
Durchbruch in der
Dünenkette auf Sylt
vor der Kersigsiedlung
(Aufn.: Archiv des
Marschenbauamtes Husum)

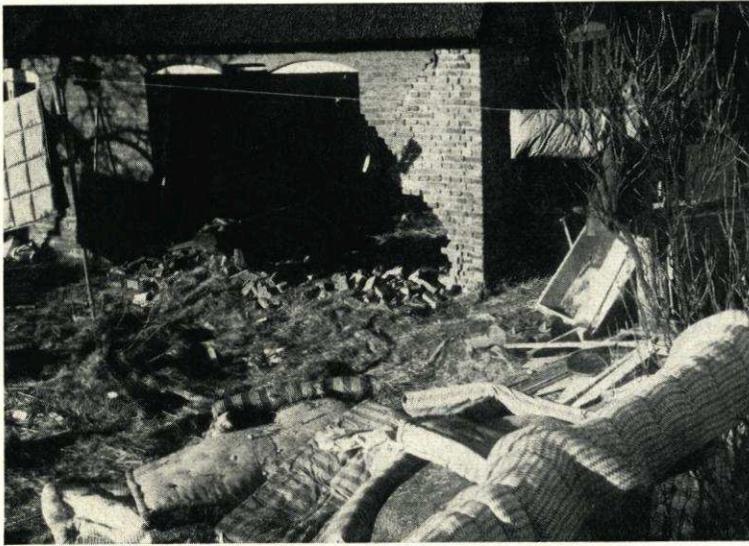
Die Halligen haben ebenfalls schwere Schäden davongetragen (Abb. 17). Das Wasser ist in sämtliche Häuser auf den Warfen eingedrungen. Dung und Jauche aus den Ställen wurden in die Wohnungen getrieben. Die Möbelstücke trieben unter der Decke. Bei einigen Hallighäusern sind Wände und Anbauten zusammengestürzt. Die Halligbewohner haben in Dachgeschossen, teilweise sogar auf den Dächern und Heudiepen Zuflucht nehmen müssen. Zahlreiches Groß- und Kleinvieh erlitt in den Ställen und Wohnungen den Wassertod. Wie durch ein Wunder sind alle Halligbewohner mit dem Leben davongekommen.

Abb. 17.
Schwer beschädigtes
Haus der Hanswarf
auf Hallig Hooge
(Aufn.: FOTO HOFFMANN)

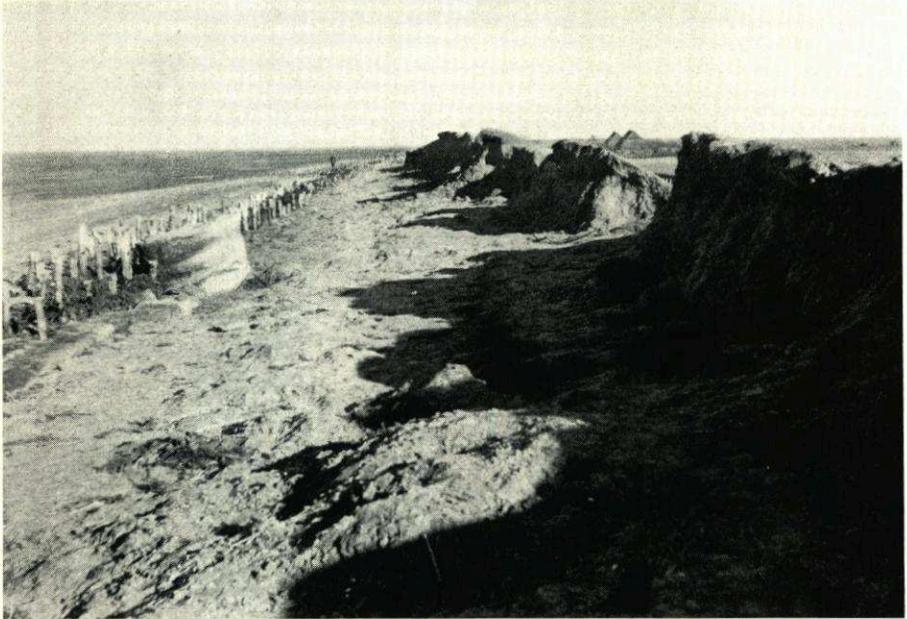
verhältnis von 1:2 bis 1:3 hatte (Abb. 18). Besonders anfällig gegen die Wellenschläge waren naturgemäß steile Böschungen. Je flacher, höher und länger die Deichaußenbermen und -böschungen waren, um so besser haben sie die Flut überstanden. Als Beispiel kann der in den Jahren 1958/59 neu hergestellte Deich vor dem Hauke-Haien-Koog bei Bongsiel dienen. Dieser Deich mußte hauptsächlich wegen der sehr schlechten Untergrundverhältnisse, d. h. der Grundbruchgefahr, mit sehr flachen Bermen und Böschungen gebaut werden. Das Regelprofil hat eine Außenberme im Neigungsverhältnis 1:20, die auf NN + 3,00 m beginnt und auf NN + 4,00 m endet. Wegen des scharliegenden Deiches wurde unterhalb NN + 3,00 m eine Betonsteinpflasterung (1:5) auf Kleiboden verlegt (MThw = NN + 1,40 m). Von der Berme 1:20 bis NN + 4,50 m hat die Böschung achtfache und anschließend bis zur Krone (NN + 7,50 m) fünf-fache Neigung. Sämtliche Böschungen oberhalb NN + 3,00 m haben eine Grasdecke. An diesem Deich hat die Sturmflut überhaupt keine Böschungsschäden verursacht.

Abb. 18. Die beschädigte Außenböschung und Krone (1:3) des Deiches vor dem Norderhever Koog. Der Boden besteht aus sehr sandigem Klei

auswirken. Hierbei ist der Begriff „steil“ in bezug auf den Deichboden relativ (Abb. 18 u. 20). Die Wellenaufbauhöhe und die Angriffskraft der Wellen ist um so geringer, je flacher und länger die Wellenaufbaustrecke ist. Demnach wird die Wehrfähigkeit eines Deiches nicht nur von seiner Höhe, sondern auch von der Neigung seiner Böschungen bestimmt.

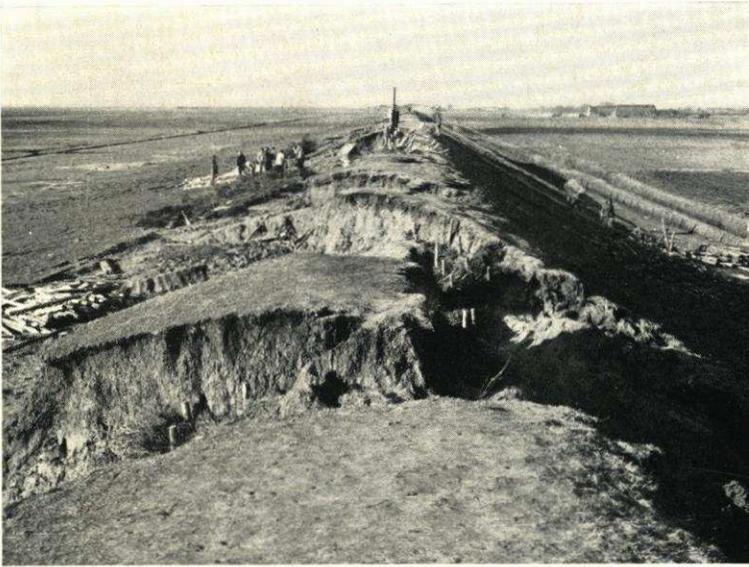
Der im Nordteil der Meldorfer Bucht gelegene Deich des Christianskooges drohte durchzubrechen, so daß der Koog geräumt werden mußte (Abb. 20). Auch die Deiche Süderdithmarschens, insbesondere die des Friedrichs-, des Dieksander- und des Kaiser-Wilhelm-Kooges sind auf das schwerste beschädigt worden. Die Schäden an der Außenböschung erstrecken sich fast auf die gesamte Länge der vorgenannten Seedeiche. Die Löcher erreichten Größen bis zu mehreren hundert m², die Einbrüche reichen häufig weit in die Deichkrone.

Abb. 20.
Die beschädigte
Außenböschung und
Krone (1:3) des Deiches
vor dem Christianskoog

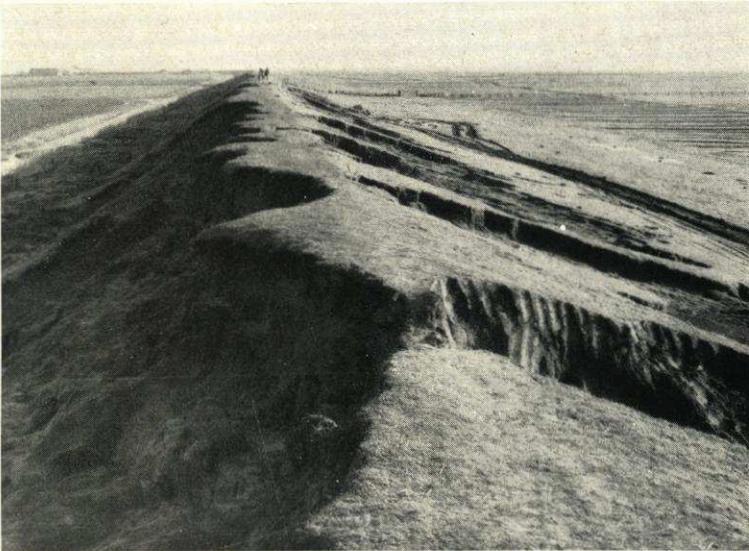
Die eingetretenen Deichbrüche an den Haupt- und Sommerdeichen sind zum größten Teil auf zu steile Innenböschungen zurückzuführen (Abb. 21). Entweder hat das über die Krone schwappende Wasser die Innenböschung stark ausgewaschen (am häufigsten aufgetretene Schäden), oder es erfolgte auf der Innenböschung ein Böschungs- bzw. Grundbruch infolge des von der Seeseite durch den Deichkörper gesickerten Wassers, so daß der Deich an diesen Stellen

dem Wasserdruck nicht standhalten konnte. Bei flacheren Innenböschungen treten Schäden in geringerem Maße auf. Hier kann nämlich das überschwappende Wasser weniger schadlos abgeleitet werden, und außerdem ist der Sickerweg von der Außen- zur Innenböschung länger.

Abb. 21.
Durch überschwappende
Wellen beschädigte
Innenböschung (1:2) des
Deiches vor dem
Norderheverkoog

Die Deichbinnenböschungen sollten schon mit Rücksicht auf die überschwappenden Wellen und die Böschungspflege nicht zu steil gewählt werden. Außerdem wird bei einer flachen Deichböschung die Deichmächtigkeit auch in Höhe der Sturmflutwasserstände vergrößert, und somit besteht bei Beschädigung der Deichaußenböschung durch die Wellenkraft bei kritischen Wasserständen eine geringere Durchbruchgefahr.

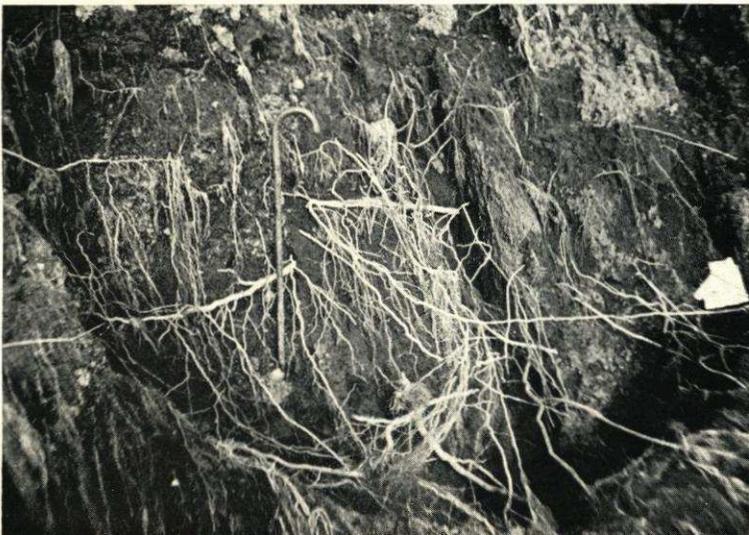
Sehr nachteilig haben sich Bäume und deren Wurzeln (Abb. 22) an den Binnenbermen und Böschungen ausgewirkt. Nicht nur, daß die Bäume bei Sturm stark gerüttelt werden und so den Deichboden lockern, sondern die Durchsickerung des Wassers von der Außenseite wird entlang der Wurzel gefördert und dadurch das Aufweichen der Binnenböschung begünstigt.

Abb. 22.
Deichschäden durch
Eschenwurzeln im
Stördeich bei Bellerkrug

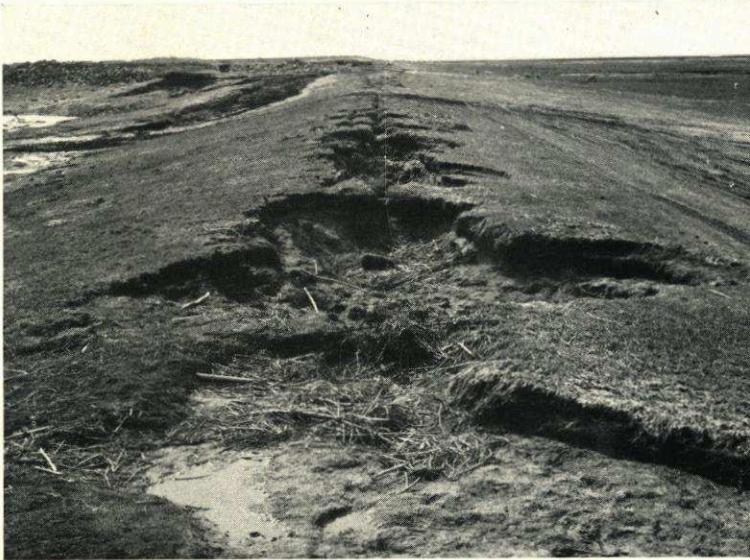
Eine schlecht erhaltene Grasnarbe hatte an den meisten Stellen sehr nachteilige Folgen. Am besten haben sich die Sodendecken an Deichen bewährt, die regelmäßig durch Schafe beweidet werden. Maulwurfs- und Kaninchengänge in den Deichen haben auch größere Beschädigungen der Rasendecke und des Deichkörpers verursacht. An diesen Stellen haben die Wellen ihre Zerstörungsarbeit begonnen. Außerdem wurde durch das Wasser, welches in die Kanäle eingedrungen ist, der Deichkörper selbst schnell aufgeweicht. Kahlstellen in der Sodendecke (z. B. Fußpfade) sind besonders gefährdet. An diesen Stellen ist die Bodenverdunstung besonders groß, wodurch sich dann Dauerrisse bilden, in welche das Wasser leicht eindringen und den Boden durchnässen kann (Abb. 23).

Abb. 23.
Schäden in der Krone
des Hedwiger
Sommerkoogdeiches
entlang des
Trampelpfades

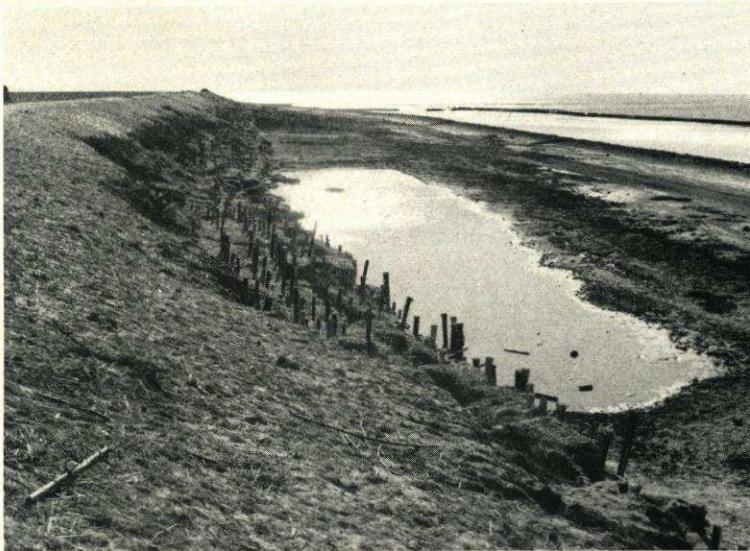
Besonders schwer wurden diejenigen Deiche betroffen, welche im letzten Jahr eine Verstärkung erhalten haben und wo die Grasnarbe noch nicht richtig angewachsen war (Abb. 24). Der Wellenschlag hat diese Sodendecke sehr schnell abgetragen und den Boden ausgewaschen.

Abb. 24.
Die zerstörte
Außenböschung des im
Jahre 1961 verstärkten
Seedeiches bei Erlengrund
nördlich von Büsum

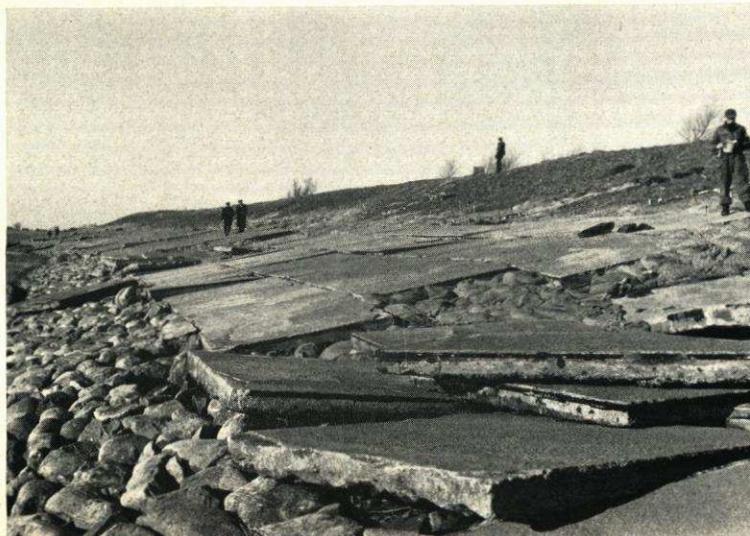
Eine Außenböschungsbefestigung am Elbdeich bei Brokdorf aus Betonplatten ist während der Sturmflut schwer beschädigt worden. Die $2,50 \times 2,50 \times 0,10$ m großen Platten wurden durch die Wellen einige Meter forttransportiert. Wahrscheinlich hat bereits vorher das abfließende Wasser den Boden unter den Platten ausgewaschen. Während der Sturmflut müssen dann die unterspülten Platten verkantet und durch die Wellenkraft herausgehoben worden sein (Abb. 25).

Abb. 25.
Außenböschungsbefesti-
gung mit Betonplatten
am Elbdeich bei Brokdorf

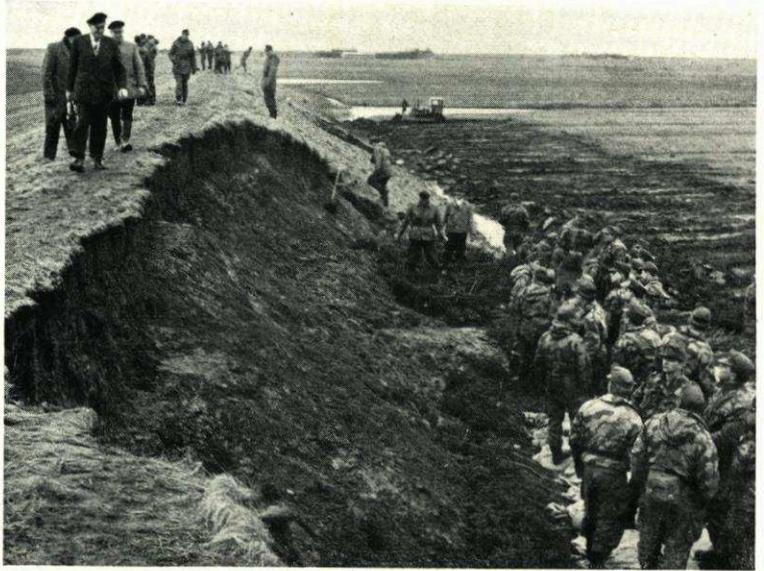
Abb. 26.
Abrutschen der Böschung
auf der Innenböschung
des Ehstenkoogdeiches

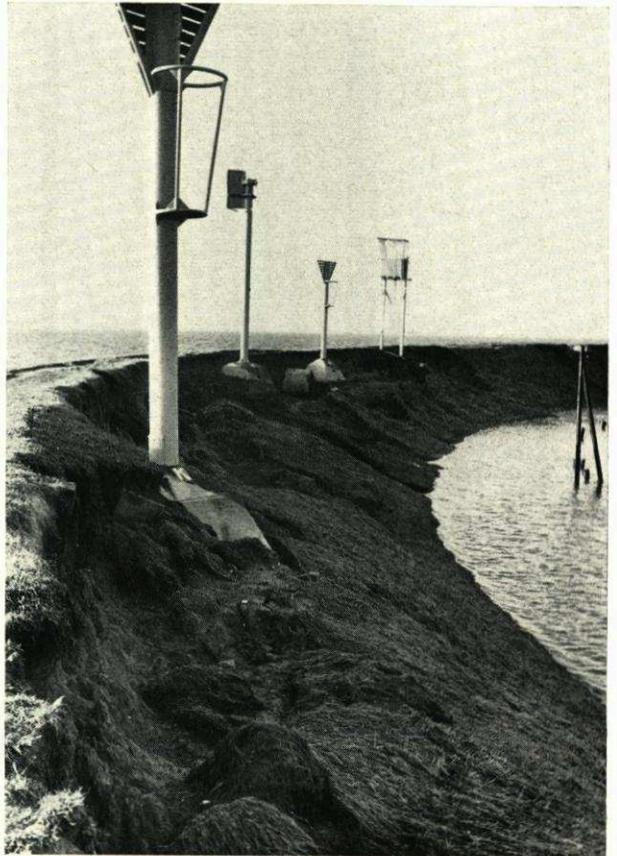
Abb. 27.
Schäden an der Innenböschung
und der Krone des Deiches
vor dem Dockkoog,
besonders um die Fundamente der
Masten für Seezeichen

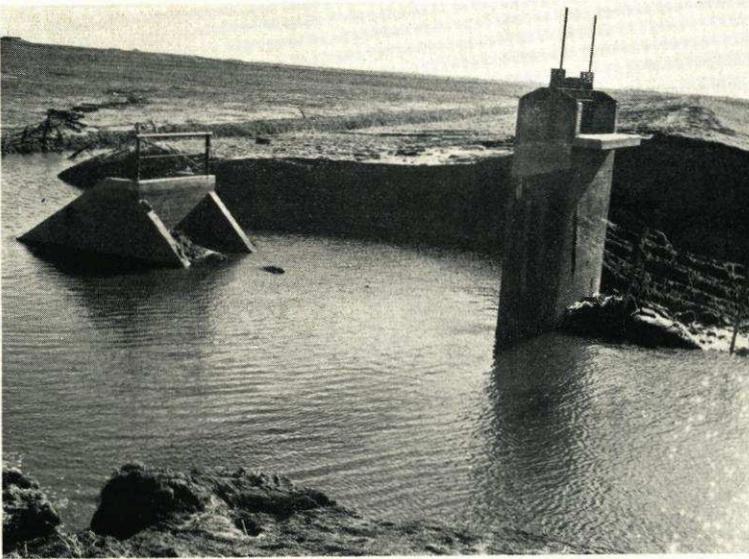
Abb. 28.
Bruchstelle im
Wöhrdener Sommerdeich
beim Deichsiel

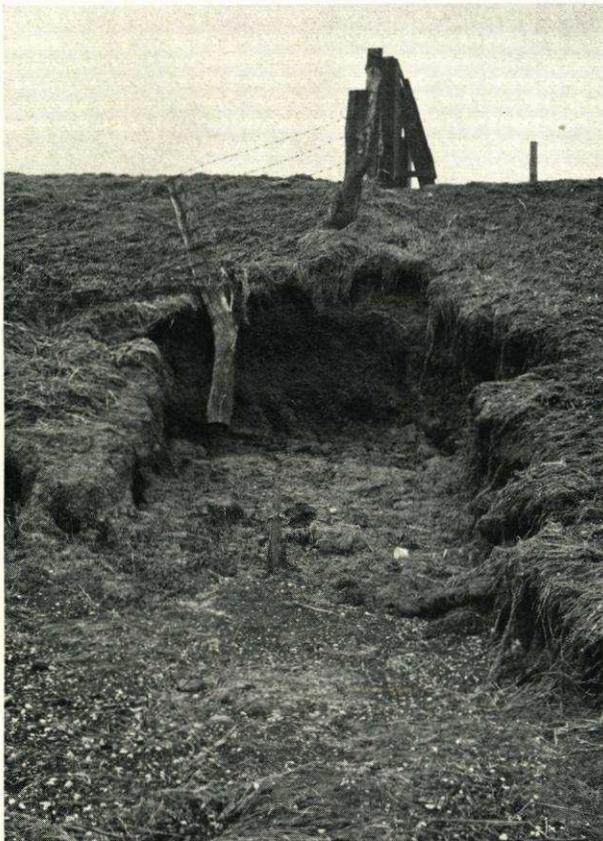
Abb. 29.
Schaden in der Außenböschung
des Finkhaushalligdeiches
verursacht durch einen Zaunpfad

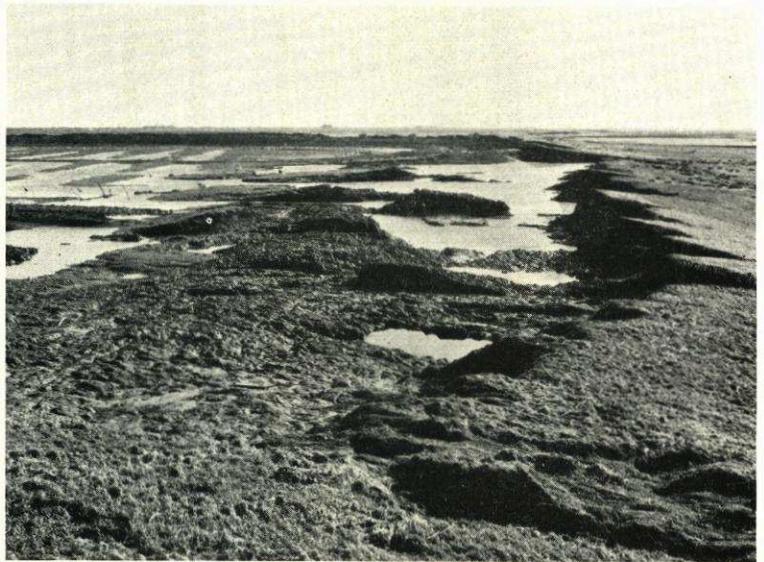
Abb. 30.
Der zerstörte Deich
des Wesselburener
Sommerkooges
(Aufn.: BOTHMANN)

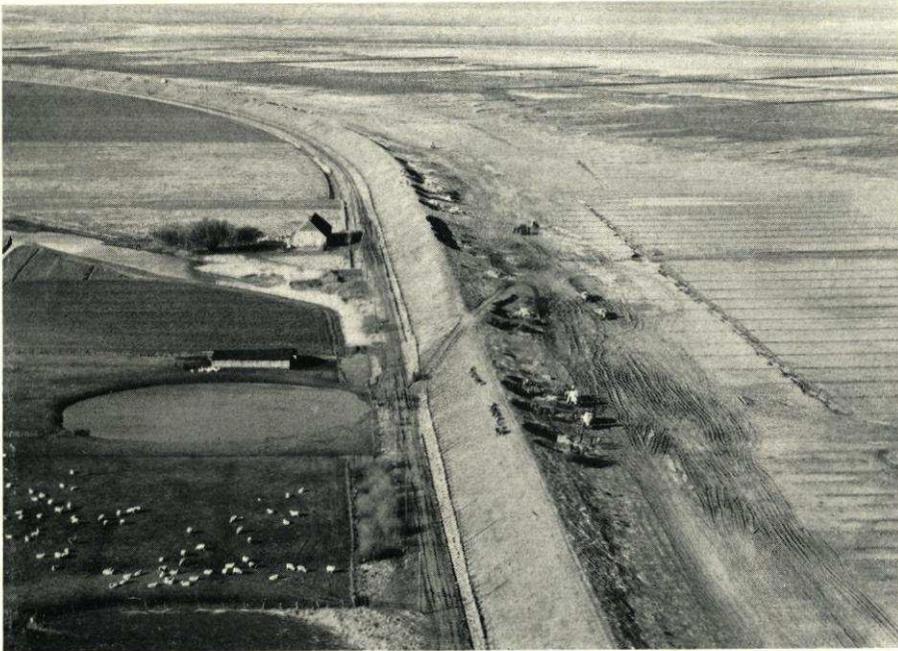
Sandsäcke usw.) heranzubringen, wurde infolgedessen die Deichkrone oder die Außenberme befahren (Abb. 31). Da die Grasnarbe aufgeweicht war, sind Krone bzw. Außenberme völlig zerfahren worden. An vielen Stellen waren wohl einspurig befestigte Wege vorhanden. Es fehlte jedoch daneben Platz für die Lagerung von Material und für das Ausweichen und Überholen von Fahrzeugen, die entladen wurden.

Abb. 31. Durch Materialtransport zerfahrene Außenböschung des Friedrichskoogdeiches nördlich Edendorf

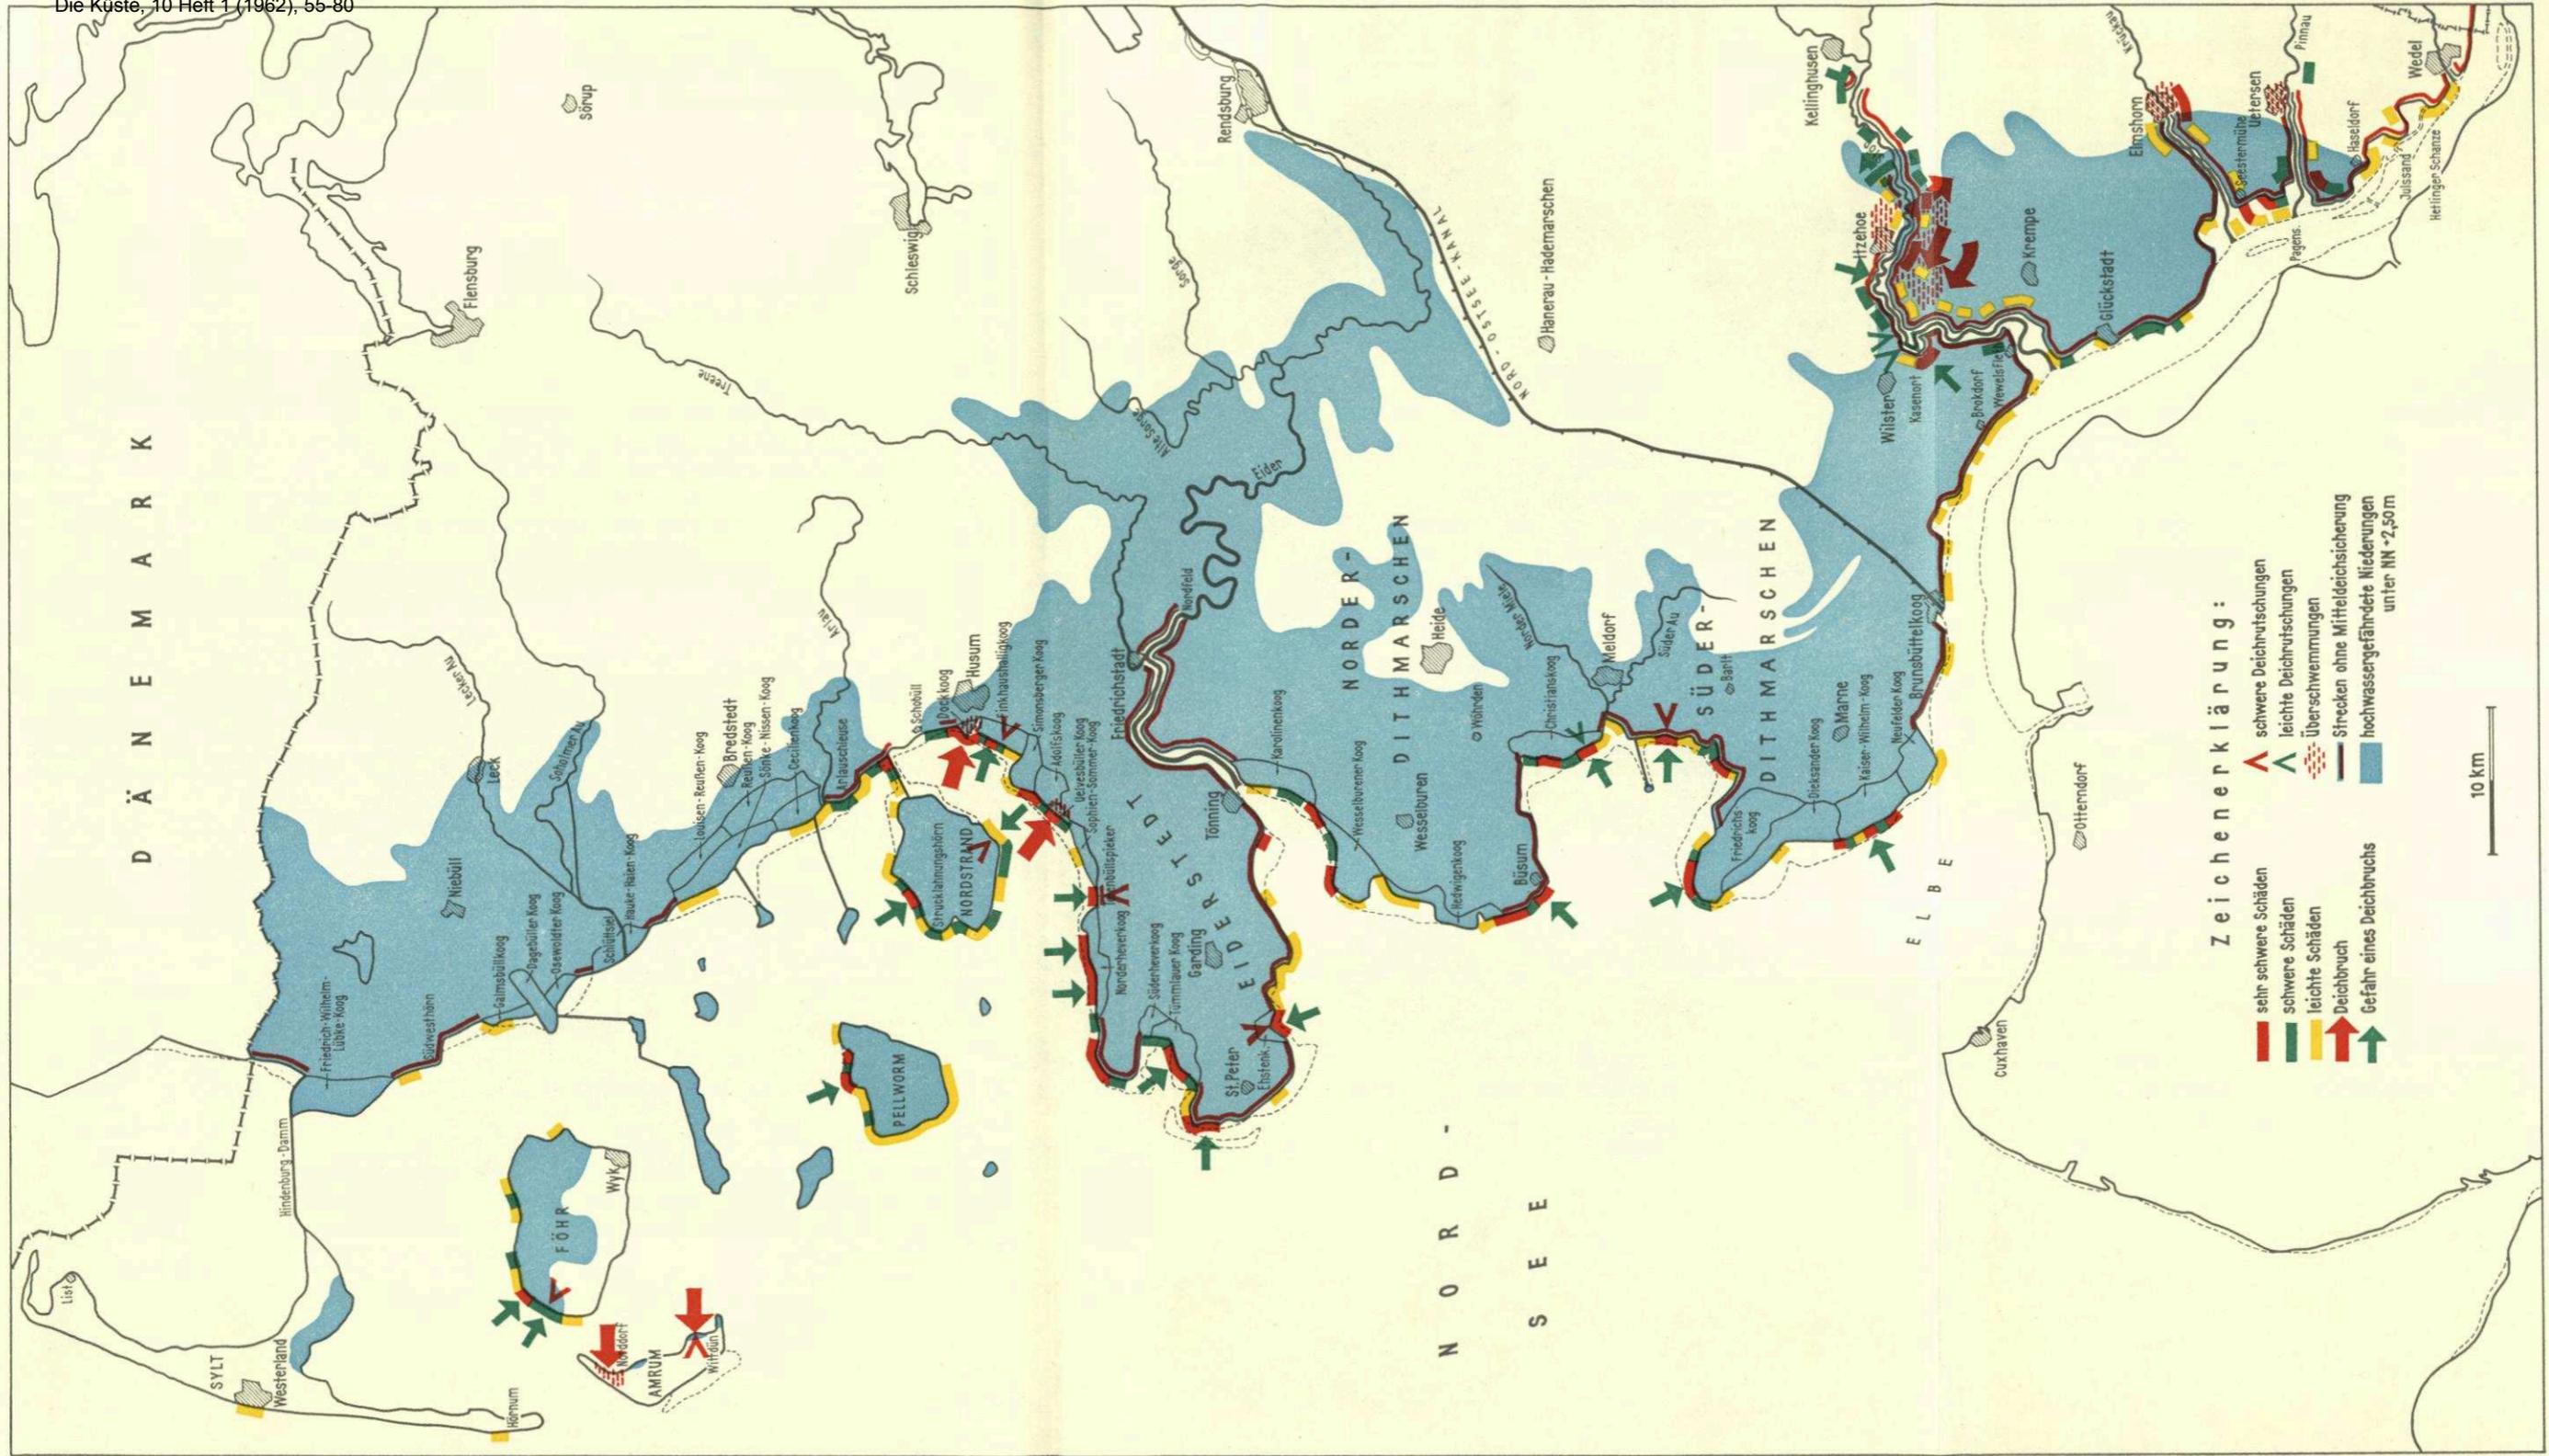
Anlage 4. Deichschäden und Deichbrüche, verursacht durch die Februar-Sturmflut 1962.

Die Deichschäden wurden anhand von Luftbildern, die von der gesamten Westküste angefertigt worden sind, ausgewertet und in die Anlage 4 übersichtlich eingetragen. Dieser Plan

gibt einen Überblick über die Dichte der Schadenstellen. Die Schäden wurden in sehr schwere, schwere und leichte gegliedert. Bei Deichen werden unter leichten Schäden Sodenschäden und einzelne kleinere Löcher in der Böschung verstanden. Bei schweren Schäden ist eine zusammenhängende Kette von kleineren Löchern vorhanden, die sich teilweise bis zur Deichkrone erstreckt. Als sehr schwere Schäden wurden durchlaufende Schadenstellen mit bis an die Krone reichen-

den Ausschlägen bzw. einzelne Löcher angesehen, die weit in die Krone hineinragen. Die Durchbrüche von Landesschutzdeichen wurden mit roten Pfeilen und die Durchbruchfahrstellen mit grünen Pfeilen gekennzeichnet. Die Überschwemmungsflächen sind rot gestrichelt.
