Prüfung und Beurteilung der Baugrubenabdichtung für den Schleusenneubau Uelzen II im Elbe-Seitenkanal

DR.-ING. B. ODENWALD, BUNDESANSTALT FÜR WASSERBAU

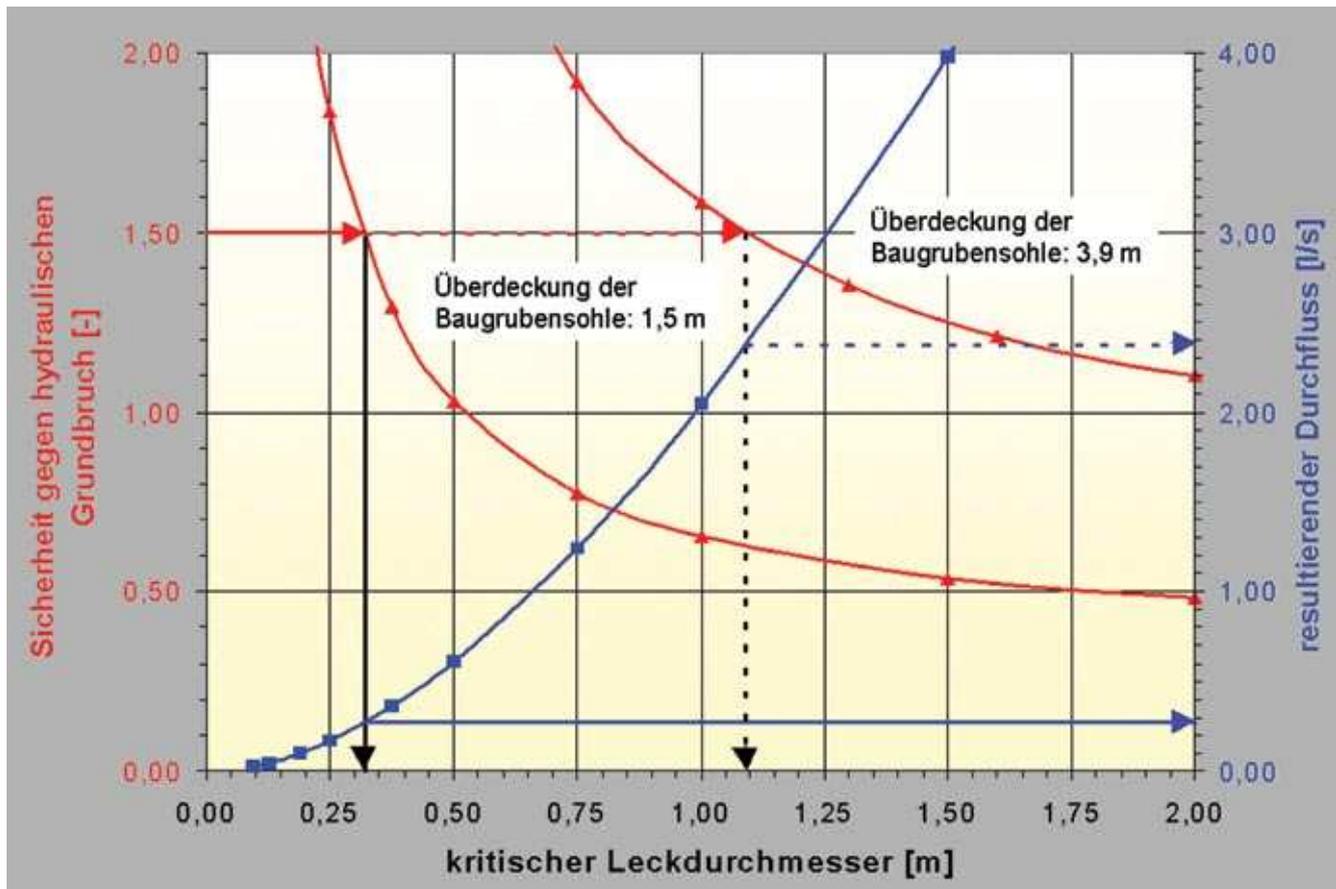
Bild 10: Ermittlung des kritischen Leckdurchmessers

сich der kritische Fehlstellendurchmesser auf ca. 0,3 m mit einem resultierenden Zufluss von ca. 0,25 l/s. Daraus ist ersichtlich, dass die Feststellung und Lokalisierung von Fehlstellen, insbesondere im Randbereich der Baugrube auf Grund der hier äußerst geringen Zuflussraten durch kritische Fehlstellen, mittels eines Pumpversuches nur eingeschränkt möglich ist.

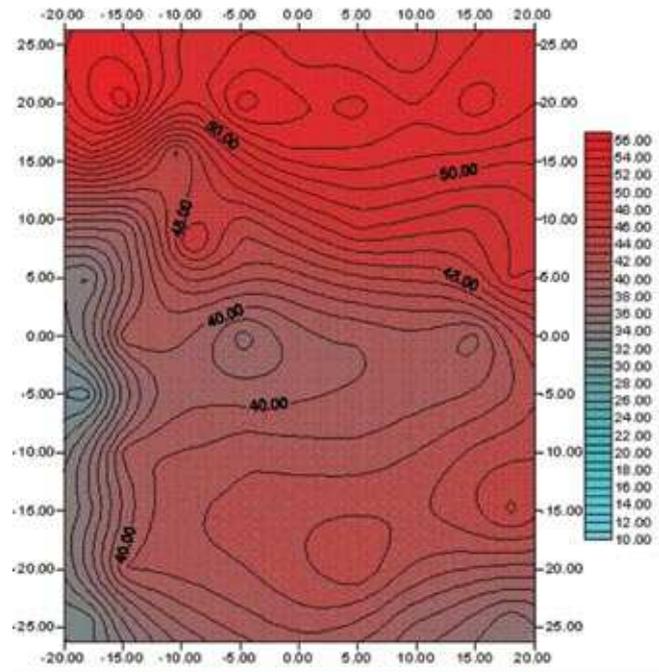
Bild 16: Gemessene Grundwassertemperaturverteilung in der Testteilbaugrube direkt über der HDI-Sohle vor Pumpversuchsbeginn

den Temperaturmessungen ermittelte Grundwassertemperaturverteilung direkt oberhalb der HDI-Sohle vor Pumpversuchsbeginn dargestellt. Die Grundwassertemperatur betrug größtenteils über 40 °C und bis zu 56°C in dem Bereich an der Stb-Schlitzwand, in dem die HDI-Herstellung am spätesten durchgeführt wurde.

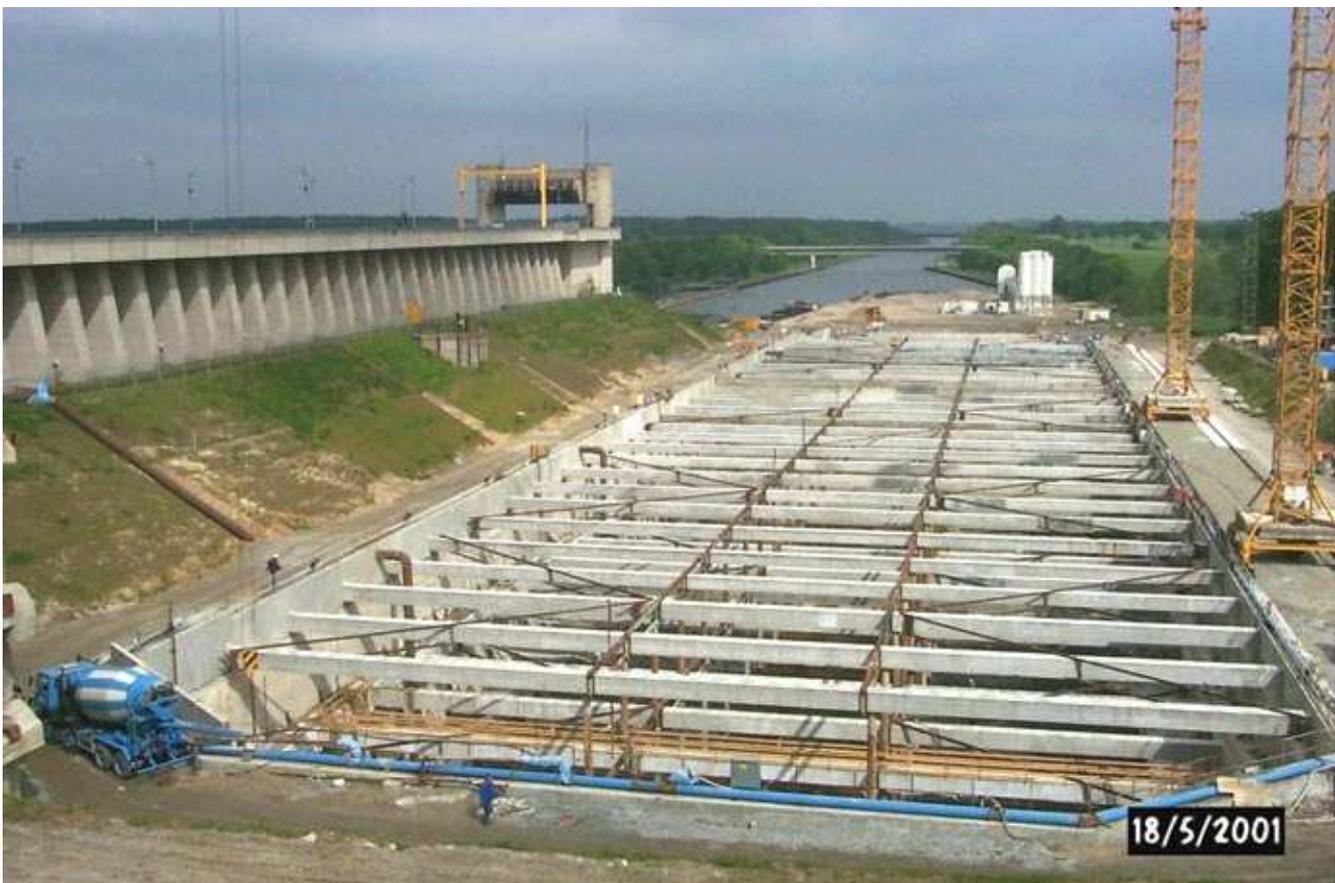
Bild 17: Baugrube Schleuse Uelzen II im Mai 2001

Die während des Pumpversuchs in der ersten Teilbaugrube durchgeführten Temperaturmessungen ergaben in keiner Temperaturmessstelle eine signifikante Grundwasserabkühlung oberhalb der HDI-Sohle. Weiterhin wurde nur ein äußerst geringer Zufluss von weniger als 0,2 l/s zur gesamten Teilbaugrube ermittelt. Aus diesen Gründen konnte die Existenz kritischer Fehlstellen in der HDI-Sohle mit hoher Sicherheit ausgeschlossen werden. Auf Grund der positiven Erfahrungen in der Testteilbaugrube konnte bei den Pumpversuchen in den weiteren Teilbaugruben auf die zusätzliche Temperaturmessung verzichtet werden. Auch hier ergaben sich nur sehr geringe Zuflussraten in die einzelnen Teilbaugruben bei den Pumpversuchen, so dass die Aushubarbeiten jeweils freigegeben werden konnten. Bild 17 zeigt die Baugrube im Mai 2001, in dem der Baugrubenaushub bereits weitgehend durchgeführt war. Deutlich zu erkennen ist die obere und teilweise auch die zweite Lage der Stahlbetonsteifen.

Zwischenzeitlich ist der Baugrubenaushub abgeschlossen und die Betonierarbeiten für den Schleusenneubau sind bereits weit fortgeschritten. Eine Gefährdung des Schleusenbauwerks durch einen Aufbruch der Sohl-dichtung besteht auf Grund der mittlerweile erreichten Auftriebssicherheit nicht mehr.
