Korrosion an Spundwänden - Wand-Dickenmessungen mit Ultraschall

Mitteilungsblatt der Bundesanstalt für Wasserbau

KORROSION AN SPUNDWÄNDEN

WAND-DICKENMESSUNGEN MIT ULTRASCHALL

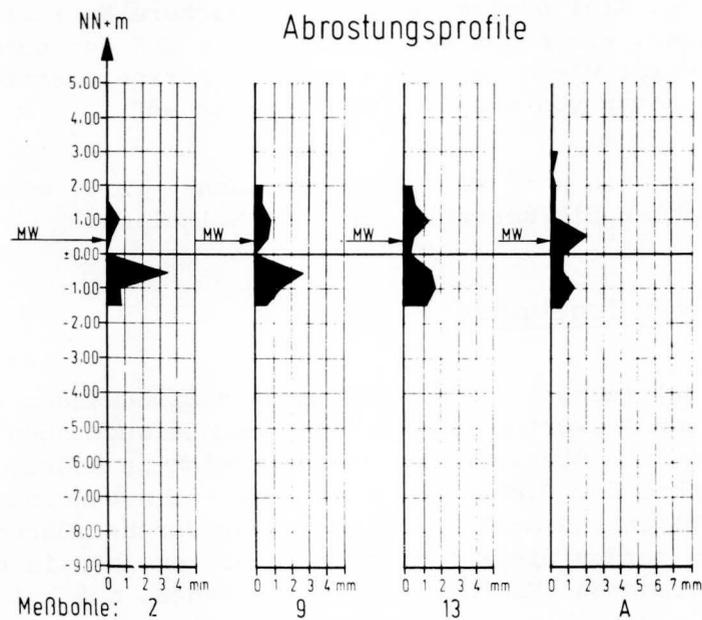
Abb. 3 Abrostungsprofile im Küstenkanal im Stadtbereich Oldenburg

Das ermittelte Profil zeigt den Korrosionstyp 1: Kurz unterhalb des Wasserstandes wird die stärkste Korrosion gemessen. Im Überwasserbereich ist die Korrosion gering. Bei einigen Bohlen ist bei + 1,00 m NN eine etwas stärkere Korrosion zu beobachten. Lediglich in zwei Fällen findet sich die stärkste Korrosion bei + 0,50 m NN. In Tabelle 1 sind die Ergebnisse der Messungen niedergelegt, und zwar nur die der Berge und der Stellen der stärksten Korrosion.

Wenn man von den wenigen Fällen stärkerer Korrosion absieht, ergibt sich bei einer 40-jährigen Standzeit eine Korrosionsrate für die am stärksten gefährdete Zone unter der Wasseroberfläche von kleiner als 0,06 mm pro Jahr. Nur an zwei Stellen: Meßbohle 2 und C ist stärkere Korrosion aufgetreten. Der Grund läßt sich nicht erkennen.

Das Maximum der Korrosion unter der Wasseroberfläche tritt deutlich und an allen Meßstellen hervor, im Überwasserbereich ist ein Maximum ebenfalls - jedoch nicht so stark ausgeprägt - in einem Falle übertrifft hier die Korrosion aber die unter Wasser sogar erheblich -. Der vorliegende Freiwassertyp läßt sich demnach evtl. noch unterteilen in

- a) mit ausgesprochenem zweitem Korrosionsmaximum direkt über dem Wasserspiegel
- b) ohne ausgesprochenem zweitem Korrosionsmaximum direkt über dem Wasserspiegel.

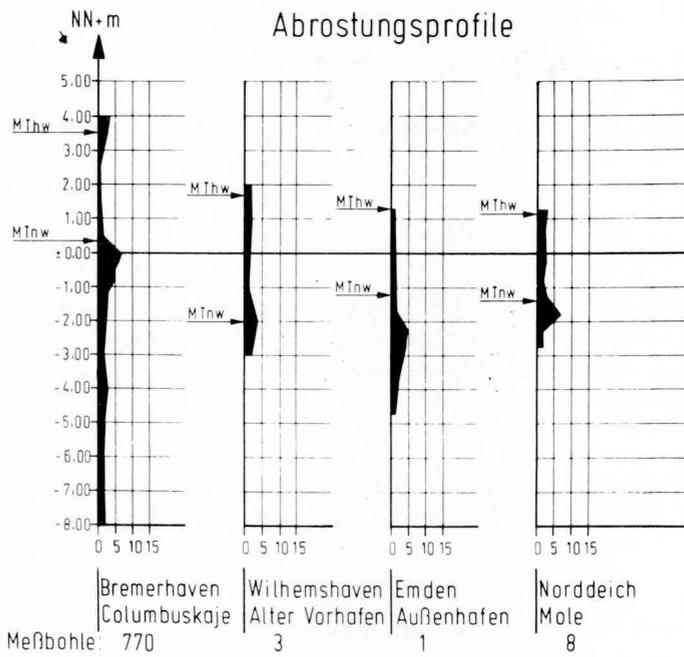
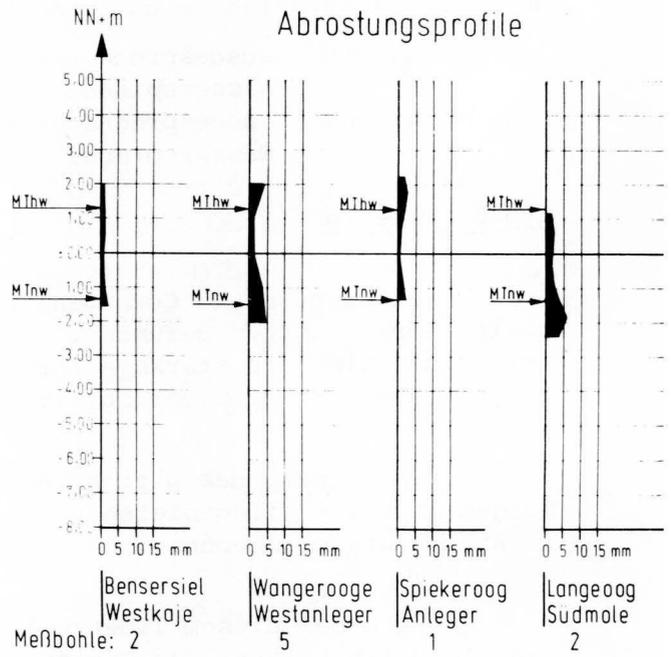
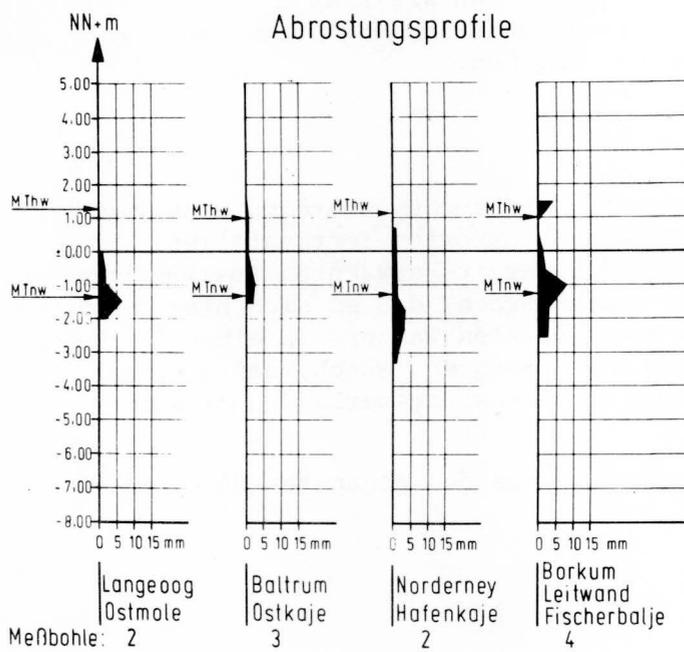
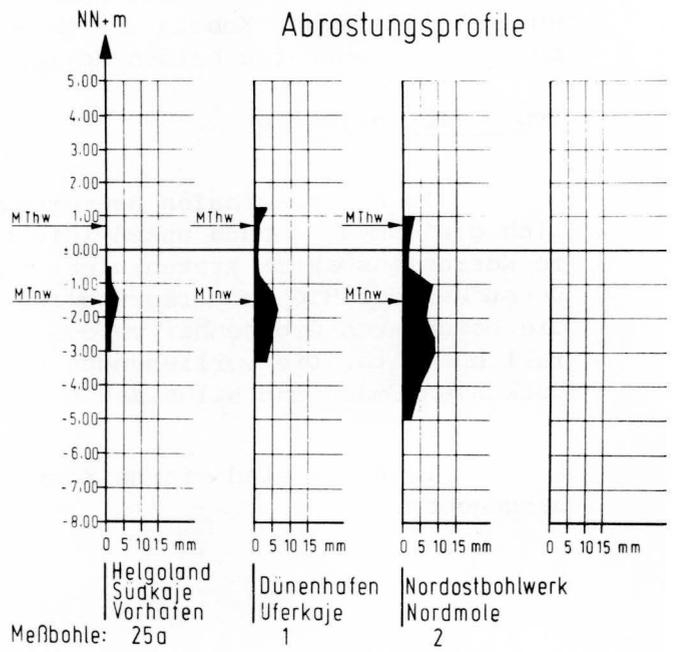
In Hamburg und Cuxhaven, wo sich die Tide stark auswirkt, wurde der zweite Korrosionstyp gefunden. Direkt unter dem mittleren Tideniedrigwasser tritt auch hier die stärkste Korrosion auf. In der Wasserwechselzone hingegen ist die Korrosion gering, im atmosphärischen Bereich wieder stärker.

Im Prinzip das gleiche Abrostungsprofil wurde bei den Spundwandmessungen in allen Tidegebieten gefunden. Eine Auswahl dieser Messungen sind in Abb. 4 wiedergegeben.

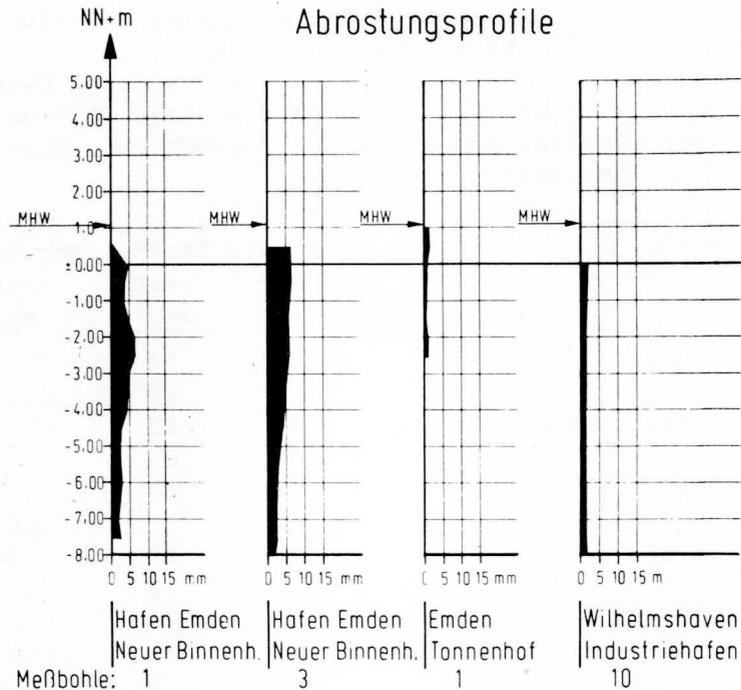
Abb. 5 Abrostungsprofile im Dockhafen

Im Jahre 1969 wurden im Hafen Emden Messungen durchgeführt. Im Dockhafen tritt das Abrostungsprofil nach Typ 3 auf. Im allgemeinen findet sich über Profillänge eine verhältnismäßig gleichförmige Korrosion, die nach unten etwas geringer wird. In einigen Fällen ist etwas stärkere Korrosion in der Mitte der Spundbohlen zu finden. In keinem Falle treten jedoch solch scharfe Maxima wie bei Typ 1 und 2 und auch nicht direkt unter der Wasseroberfläche auf.

Im Fischereihafen Bremerhaven war im Untersuchungsbereich eine ziemlich gleichmäßige nach unten leicht abnehmende Korrosion festzustellen. Scharfe Korrosionsmaxima traten nicht auf. Bei den bereits erwähnten Auslagerungsversuchen der HTG war ursprünglich angenommen worden, daß es sich hier durch die besonderen Gegebenheiten des stark verschmutzten Wassers um einen Sonderfall handelte. Die vorliegenden Untersuchungen zeigten jedoch, daß auch im Dockhafen Emden und Wilhelmshaven der gleiche Abrostungsverlauf auftritt.
