Instandsetzung von Wehren an der Mittelweser

Dipl.-Ing. S. Behrens (NBA Hannover)

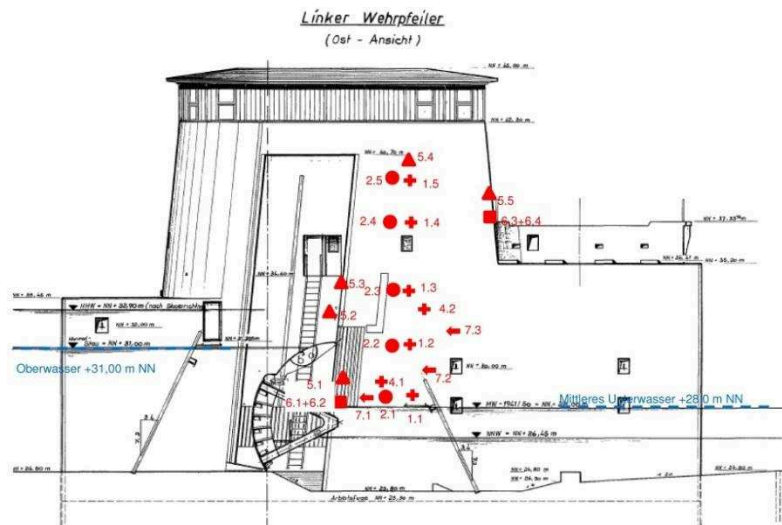
Baustofferkundung, Bohrkernentnahmepunkte

Die Ergebnisse der Baustoffuntersuchungen sind für alle fünf Weserwehre erstaunlich gut ausgefallen. Das Betongefüge ist trotz der unterschiedlichen und teilweise langen Bauzeit (1934 – 1958) für alle Wehre als homogen, gleichmäßig, dicht und meist normal porig zu bezeichnen. Schalenaufbauweise, wie sie bei älteren Massivbauwerken üblich war, wurde hier nicht angetroffen.

Es wurde jedoch eine kritische Chloridbelastung in allen Wehren festgestellt, die nicht nur oberflächlich, sondern auch tief liegend, vereinfacht im gesamten Bauwerk, angetroffen wurde. Es wird vermutet, dass die Belastung daher rührt, dass der Beton mit Weserkies und Anmachwasser aus der Weser hergestellt wurde. Die Weser weist durch die Einleitung von Kaliabwässern in Thüringen und Hessen seit Jahrzehnten deutlich erhöhte Chloridwerte auf.

Die Bauwerke bestehen im unteren Bereich (Fundament bis über die Wasserwechselzone) aus im Wesentlichen unbewehrtem Beton. Nur im Bereich der Wehrverschlussnischen und aufgehenden Pfeiler (Windwerke) wurde planmäßig Bewehrung eingebaut. Diese Bewehrung wurde partiell aufgesucht und freigelegt. Korrosionsschäden sind nur in geringem Umfang vorhanden.

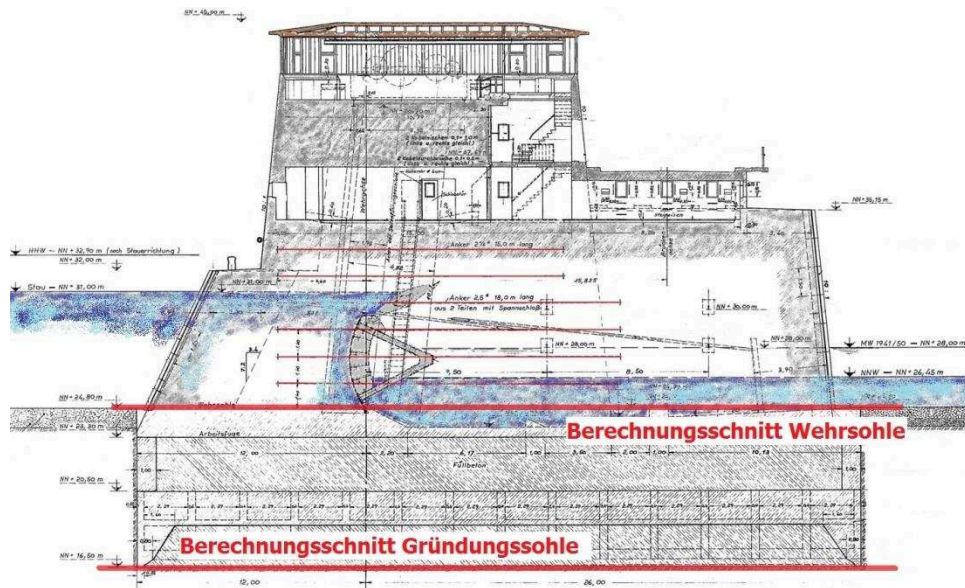
Die Bauwerke sind allerdings durch zahlreiche Risse gekennzeichnet, die Einfluss auf die Standsicherheit und die Dauerhaftigkeit der Anlage haben könnten. Mit den ermittelten Materialkennwerten wurden die ungünstigsten, am höchsten belasteten Wehrpfeiler, die Mittelpfeiler der Wehre, auf Grundlage der aktuellen Normung (z.B. neuer Eisdruckansatz) nachgerechnet.

Mit den Nachrechnungen wurden sowohl die äußere Standsicherheit in der Sohlfuge – Gründungssohle - (Kippen, Gleiten, Grundbruch) als auch die innere Standsicherheit (klaffende Fuge unter Berücksichtigung des Porenwasserdrucks, Schubnachweis) an der maßgeblichen Arbeitsfuge an der Wehrsohle untersucht. Die Standsicherheit wurde auch am gerissenen Pfeiler überprüft.

Für beide Schnitte konnte eine ausreichende Sicherheit nachgewiesen werden, so dass grundsätzlich keine statischen Verstärkungsmaßnahmen für Wehre erforderlich sind.

Der Nachweis der örtlichen Einleitung der Verschlusslasten (Laufschiene des Wehrverschlusses in der Pfeilernische) erfordert eine Bewehrung unter der Auflagerschiene, die derzeit nicht vorhanden ist. Des Weiteren ist die vorhandene Rückhängebewehrung in Form der tief im Bauwerk verlegten Rundstahlanker zwar vom Querschnitt theoretisch ausreichend, aber deutlich zu kurz. Ein "Zusammenbinden" des Pfeilers ist so nicht gewährleistet.

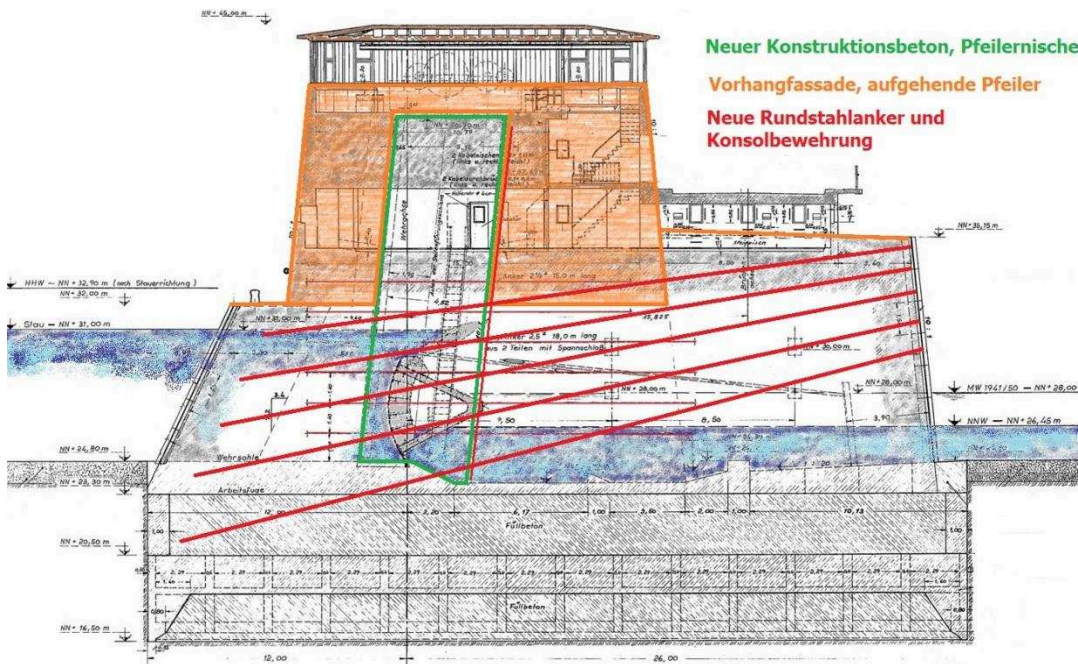
Voraussichtliche Instandsetzungsmaßnahmen

Durch die vorhandene, tiefgehende Chloridbelastung des Massivbaus ist das Instandsetzungsprinzip W/W-CL anzuwenden. Ein Abtrag des belasteten Betons (R2 - mit Betonausbruch und Reprofilierung), welcher üblicherweise zu bevorzugen ist, käme im vorliegenden Fall einem Abriss der Wehre gleich, was nicht zweckmäßig wäre. Für den Massivbau ist demnach dafür Sorge zu tragen, dass oberhalb der Wasserlinie kein Wasser in das Bauwerk eindringen kann, um eine Lochfraßkorrosion der Bewehrung aufgrund der Chloridbelastung im aufgehenden Pfeiler zu verhindern.

Das Ziel kann durch eine hinterlüftete Vorhangfassade oder durch das Aufbringen eines Oberflächenschutzsystems in Verbindung mit einem rissüberbrückenden textilen Spritzmörtel erreicht

werden. Im Bereich der Verschlussnische wird der Beton in jedem Fall ausgebrochen und neu profiliert, auch bedingt durch den Einbau der neuen Laufschienen und der fehlenden Bewehrung.

Unterhalb der Wasserlinie kann das Eindringen von Wasser in das Bauwerk nicht verhindert werden. In diesem Bereich ist der Bewehrungsgrad gering und beschränkt sich auf die Rundstahlanker als Rückhängebewehrung. Diese vor Korrosion zu schützen ist wirtschaftlich nicht darstellbar, deshalb werden diese durch neue korrosionsgeschützte Rundstahlanker ersetzt, zumal auch nicht zweifelsfrei festgestellt werden kann, dass die Rundstahlanker angesichts der Chloridbelastung noch in gutem Zustand sind.
