Zitscher, Fritz-Ferdinand; Scherenberg, Rudolf; Carow, Uwe Die Sturmflut vom 3. und 21. Januar 1976 an den Küsten Schleswig-Holsteins

Die Sturmflut vom 3. und 21. Januar 1976 an den Küsten Schleswig-Holsteins

Von Fritz-Ferdinand Zitscher, Rudolf Scherenberg
und Uwe Carow

Zusammenfassung

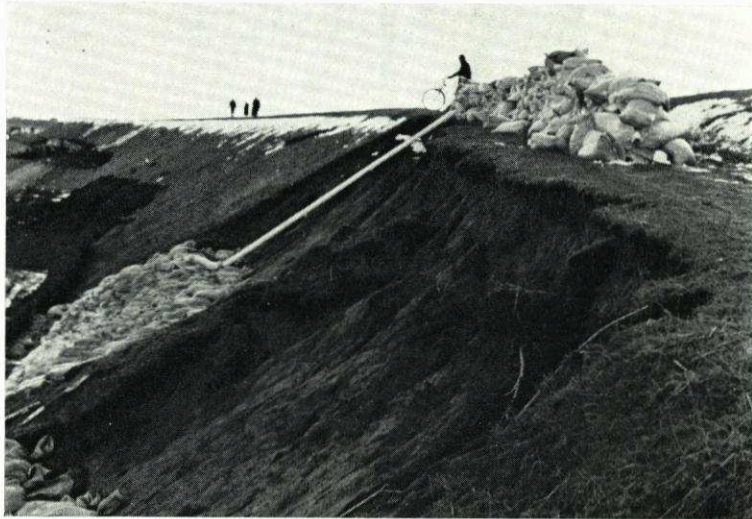
Abb. 10. Innendeichrutschung am Porrenkoogdeich

Beim Porrenkoog (Abb. 10) vor Husum ist 1962 lediglich eine erste Baustufe der Deichverstärkung ausgeführt worden. Die Erhöhung der Deichkrone und die Abflachung der Binnenböschung sind damals wegen dringenderer Maßnahmen zurückgestellt worden. Auch hier sind durch überschwappende Wellen erhebliche Binnendeichrutschungen entstanden, die z. T. mit Ausschlägen an der oberen Außenböschung verbunden waren.

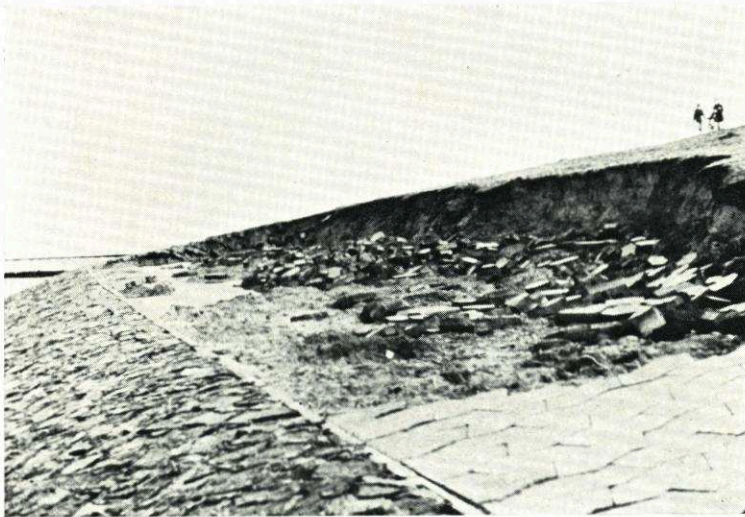
Abb. 11. Beschädigung des Betonsteindeckwerkes im Norden der Insel Nordstrand

Schwere Schäden entstanden außerdem am Deckwerk westlich und östlich von Norderhafen (Abb. 11). Der konvexe Deich liegt schar am niedrigen, im Abtrag befindlichen Watt, so daß die Druckschlagbeanspruchung der Wellen besonders groß war und

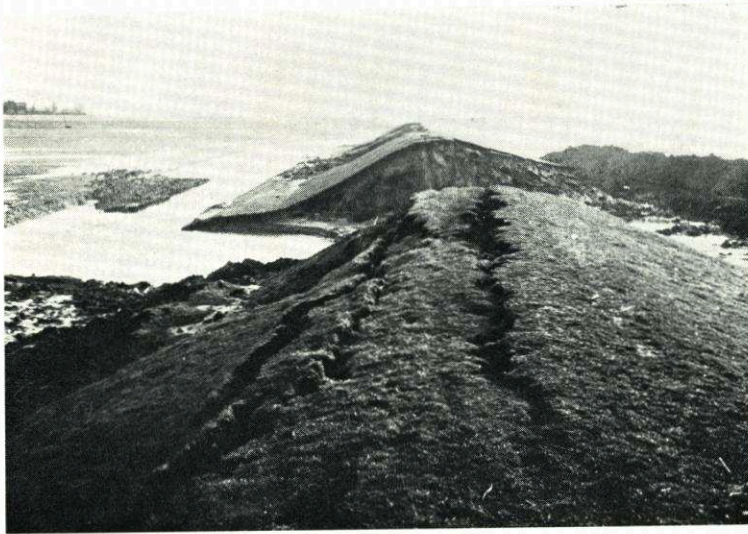
In Dithmarschen ist der schwerste Schaden mit dem Bruch des Deiches vor dem Christianskoog (Abb. 12) eingetreten. Der genau in Nord-Süd-Richtung verlaufende Deich war durch die im Bau befindliche Vordeichung in der Meldorfer Bucht noch nicht

Abb. 12. Deichbruch Christianskoog

geschützt. Er hat eine zu geringe Kronenhöhe, so daß z. Z. des Höchstwasserstandes fast alle Wellen bis zu mehreren dm hoch über den Deich schwappten (Abb. 13). Die steile Innenböschung und der magere Deichboden führten zur Erosion der Binnenböschung und danach zum Bruch des Deiches. Der Zeitpunkt hierfür ist nach Eintritt des Scheitelwasserstandes zu vermuten, denn die ins Hinterland eingedrungene Wassermasse erreichte nur eine geringe Überflutungshöhe.

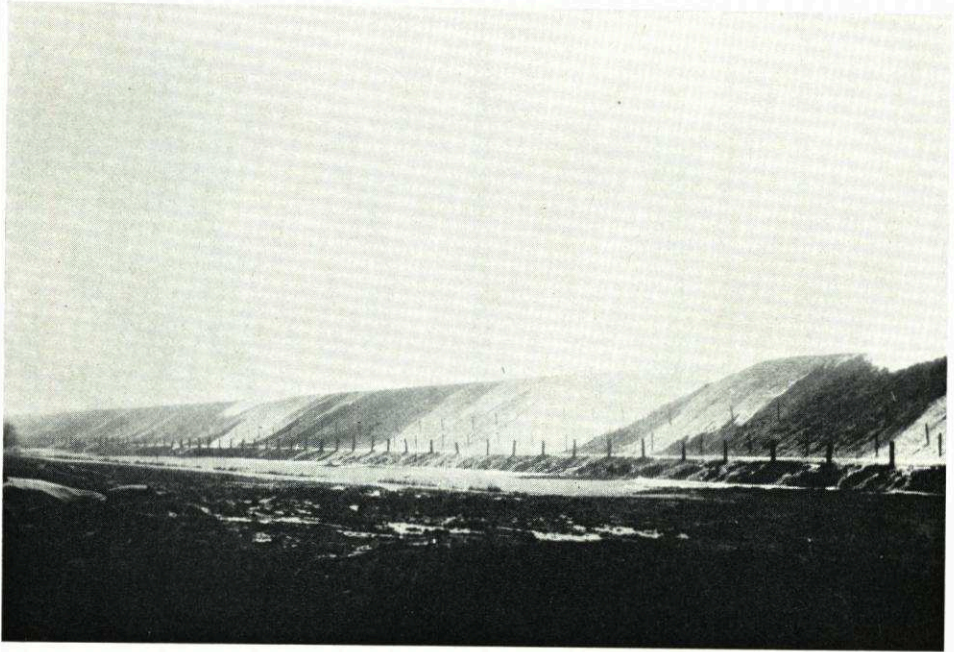
Abb. 13. Überschwappende Wellen im Christianskoog

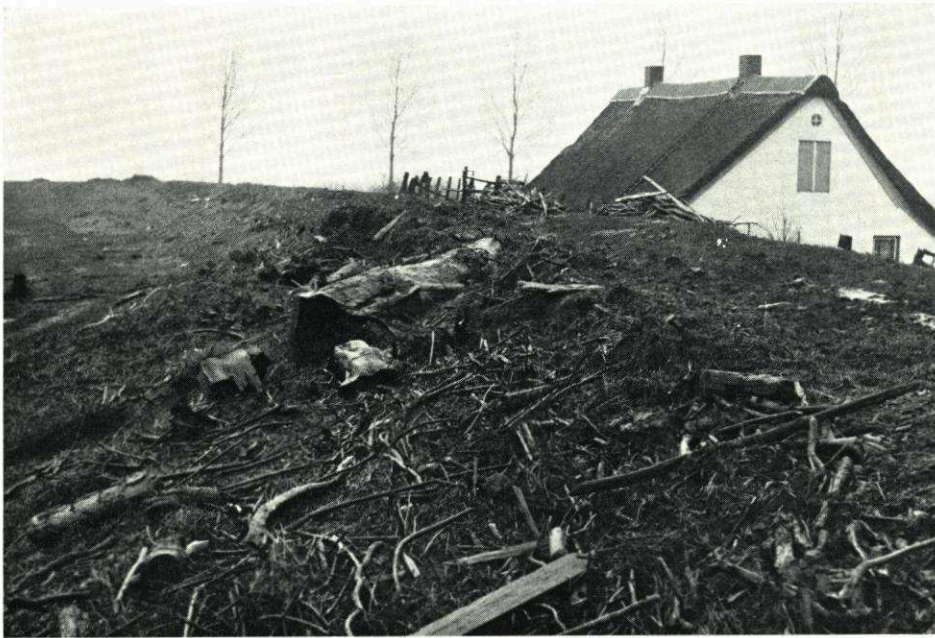
Abb. 14. Anhäufung von grobem Treibgut während der Sturmflut am 3. 1. 1976

beschädigt worden sind. Großformatiges Treibgut ist hier in die Schadensursachen mit einzubeziehen! Eine Erfahrung ist besonders zu erwähnen: An der durch die Bebauung bedingten befestigten Innendeichböschung haben es die z. T. über den Deich schlagenden Wellen nicht vermocht, dort Schäden anzurichten.

- Um den steigenden Anteil groben Treibselns nach Möglichkeit zu vermeiden, müssen bauliche Anlagen und die Lagerung von Gegenständen am Deich und im Deichvorfeld, die bei Sturmfluten losgerissen werden oder aufschwimmen und gegen die Deiche getrieben werden können, unterbleiben.

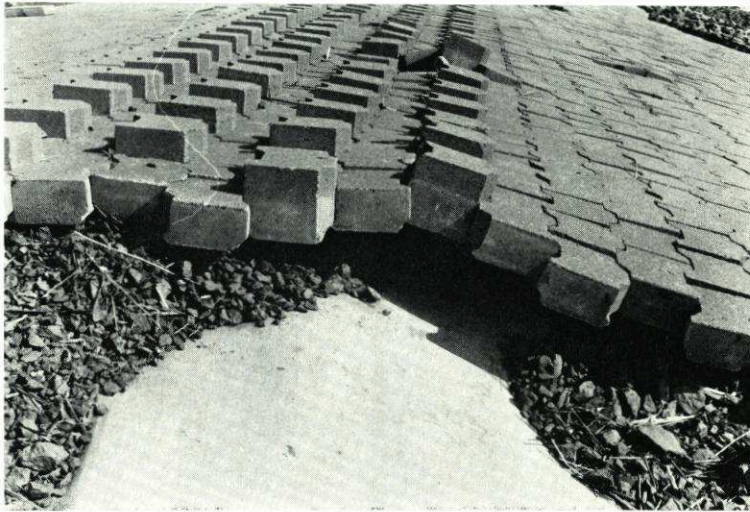
und Horizontalverbund. Seine Neigung beträgt 1:3 und geht oberhalb NN +3,50 in 1:10 über. Die Zerstörungen sind durch den Druckschlag der Wellen verursacht worden. In den Steinfugen entsteht dabei eine extreme Strömungsgeschwindigkeit, deren Richtung auf dem wassergesättigten Schotterunterbau umgekehrt wird, so daß die Steine von unten ruckartig angehoben werden (FÜHRBÖTER, 1966). Die Zerstörung begann im Bereich der Diskontinuität der Böschungsneigung, wo der Verbund aus Konstruktionsgründen am geringsten ist. Der vorgefundene Befund nach der Beanspruchung läßt vermuten, daß die Steindecke unter der Welleneinwirkung vibrierte, so daß der Schotterunterbau dadurch z. T. abgerutscht ist. Dies führte zu Hohlräumen unter der Decke, die das Herauspressen einzelner Steine begünstigt haben (Abb. 15).

Abb. 15. Schäden am Betonsteindeckwerk nördlich von Glückstadt

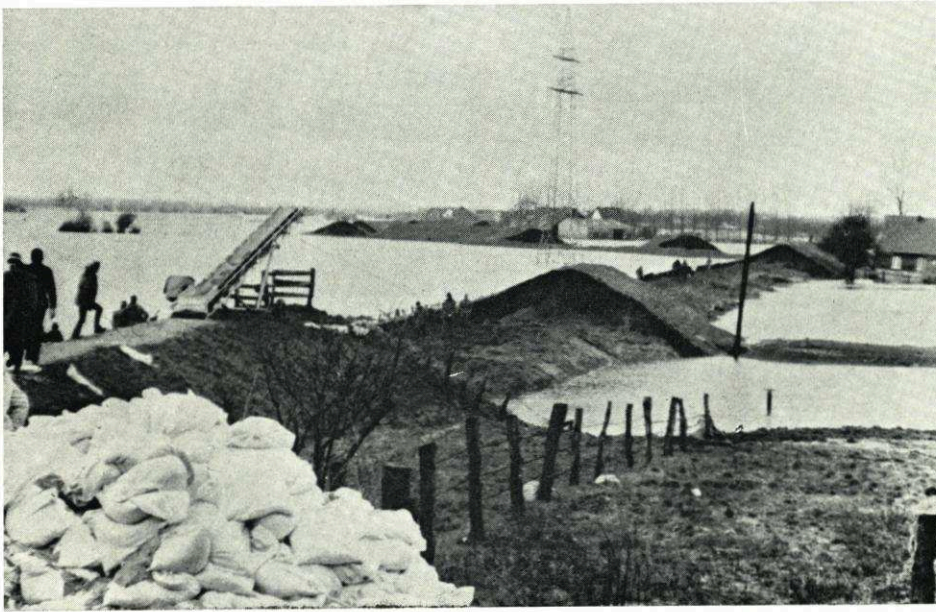
B Der schwerste Schaden im Elbebereich war der Bruch des Deiches vor der Haseldorfer Marsch (Abb. 16). Die Deichkrone lag im betroffenen Bereich auf NN +6,10 bis 6,20 m und damit 2 bis 12 cm unter dem Scheitelwasserstand. Der völlig in Lee liegende, von NO nach SW verlaufende, rd. 1 km lange Deichabschnitt zwischen Holm und Hetlingen ist auf 6 Einzelstrecken mit zusammen 480 m Länge durch überströmendes Wasser von innen her zerstört worden. Der Augenblick des Bruches vollzog sich daher, als der Scheitelwasserstand erreicht war. Die binnendeichs entstandenen Kolke sind 1,5 bis 2,5 m tief und in Fließrichtung bis zu 20 m breit. Die Gesamtlänge der Breschen sowie der relativ frühe Bruch des Deiches bewirkten, daß sich eine gewaltige Wassermasse ins Binnenland ergoß. 3500 ha der Haseldorfer Marsch mit Ortsteilen von Hetlingen,

Haseldorf und Haselau sind überflutet worden. Zwischen Hetlingen und Haseldorf ist der Deich ebenfalls überströmt worden, jedoch wegen des durch den Deichbruch bei Holm inzwischen abgesunkenen Wasserspiegels nur so kurzfristig, daß es zwar zu umfangreichen Rutschungen der Innendeichböschungen kam, nicht aber zum Bruch.

Abb. 16. Deichbruch Haseldorfer Marsch während der Sicherungsarbeiten
