## **Instandsetzung des Kulturwehrs Kehl**

Klumpp, H.; Kühn, G. (2014): Instandsetzung des Kulturwehrs Kehl. In: Bundesanstalt für Wasserbau (Hg.): Berechnungen und Analysen für bestehende Wasserbauwerke. Karlsruhe: Bundesanstalt für Wasserbau. S. 18-20.

Dipl.-Ing. H. Klumpp (RP Freiburg), Dr.-Ing. G. Kühn (Ing.-Büro Wald + Corbe)

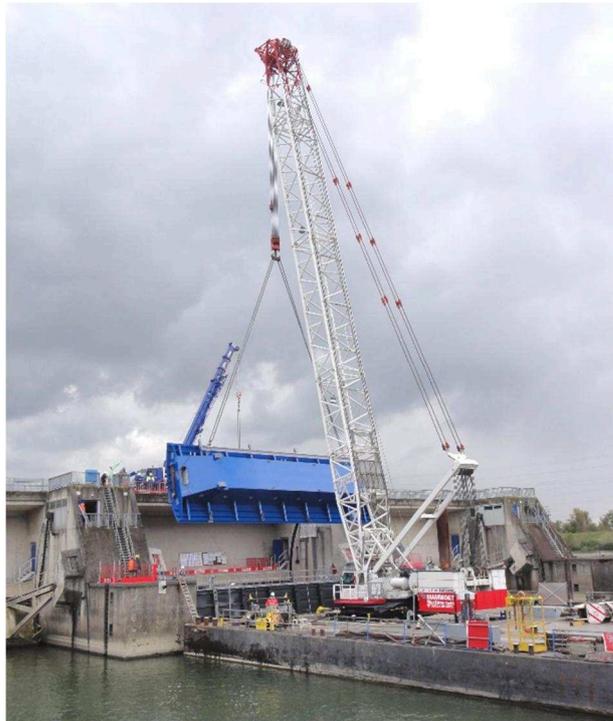
Abbildung 2: Einhub eines aufgearbeiteten Drucksegmentkastens mittels Schwimmkran

Nachdem die Drucksegmentkästen weitgehend wiederverwendet werden konnten, erfolgte die weitere Sanierung aus Gründen der Wirtschaftlichkeit in Form einer Austauschsanierung. Dabei wurde das ausgebaute Drucksegment jeweils werkseitig aufgearbeitet und neue Druckarme hergestellt. Im Zuge der Aufarbeitung wurde die schadstoffbelastete Bestandsbeschichtung komplett entfernt, bevor die stahlbauliche Instandsetzung erfolgte. Bei der Instandsetzung wurden haupt-

sächlich die Anschlussbereiche der Druckarme verstärkt, die Montagestöße aus statischen Gesichtspunkten optimiert sowie die Dichtungssysteme umgebaut. Abschließend wurde die gesamte Stahlkonstruktion mit einem mehrschichtigen Korrosionsschutzsystem neu beschichtet. Nach der Aufarbeitung des Drucksegments erfolgte der Austausch gegen ein Bestandsdrucksegment, welches wiederum für das nächste Wehrfeld aufgearbeitet wurde. Hierdurch konnte die verschlussfreie Zeit auf ein Minimum reduziert werden, so dass die Hochwasserschutzanlage die ganze Zeit betriebsbereit war.
