## **Eine Proberammung vor einer Stützwand mit unzureichender Standsicherheit**

# Eine Proberammung vor einer Stütz wand mit unzureichender Standsicherheit

Dr.-Ing. B. Schuppener

Bundesanstalt für Wasserbau, Außenstelle Berlin

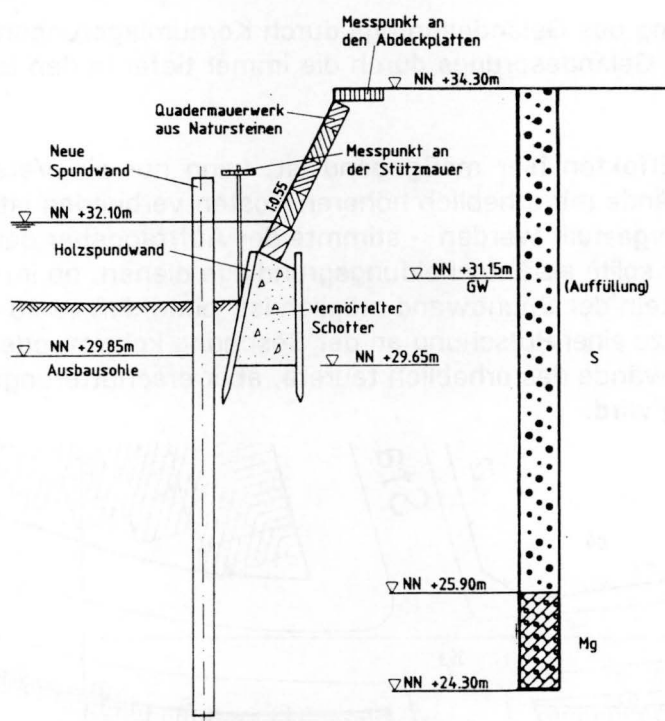
Bild 1 Ufersicherung am LWK im Bereich der Bendlerbrücke

Die aus dem Jahr 1890 stammende Stützkonstruktion an beiden Ufern besteht unter Wasser aus zwei geneigten Holzspundwänden, zwischen die vermörteltes Schotter eingebaut wurde (siehe Bild 1). Die wasserseitige Holzspundwand bindet etwa 2 m unterhalb der planmäßigen Gewässersohle in den Baugrund ein. Auf dieser Stützkonstruktion wurde zur Böschungssicherung über Wasser ein Quadermauerwerk aus Natursteinen mit einer Neigung von 1 : 0,55 aufgesetzt, das bis in eine Höhe von etwa NN 34,30 m reicht. Die tatsächliche Wassertiefe vor der alten Stützwand beträgt z.Z. etwa 1,4 m.

- die Holzbohlen an den Fugen von oben nach unten verrotten und damit die innere Standsicherheit des Stützkörpers auf Dauer nicht mehr gewährleistet ist, und
- die Stützmauer keine ausreichende rechnerische äußere Standsicherheit aufweist, wenn vor der Stützwand wegen der zunehmenden Belastung durch den Verkehr durch Binnenschiffe Kolke entstehen.

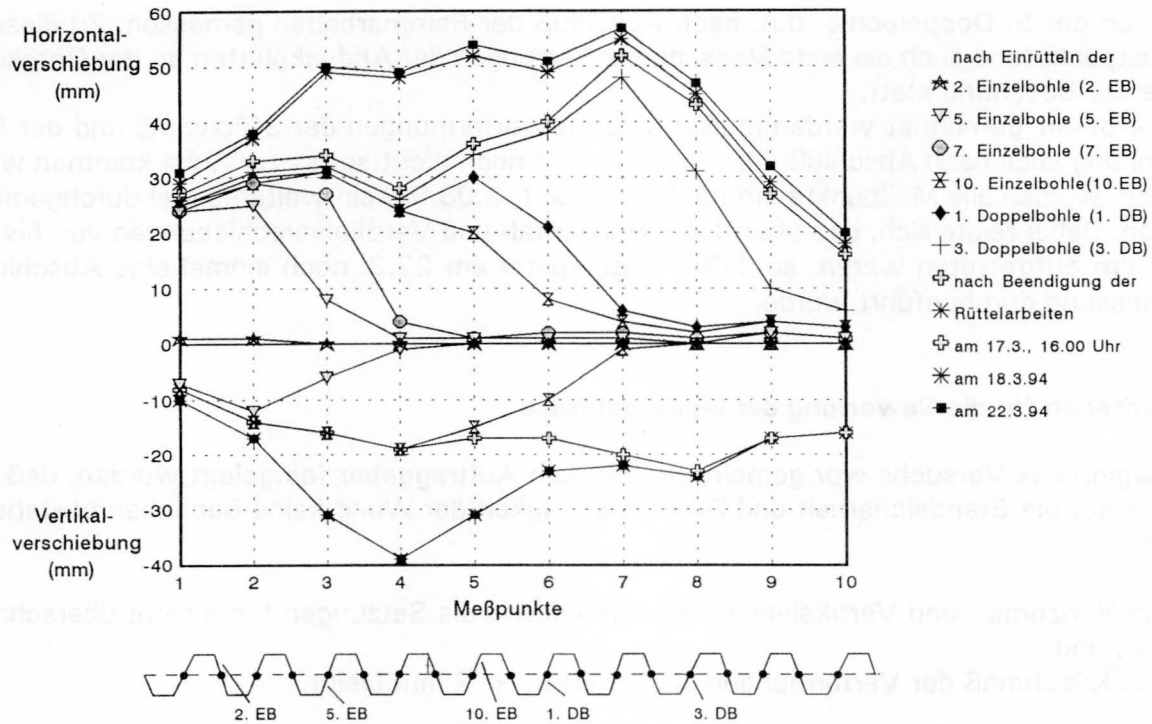
Bild 4 Verschiebungen der Stützwand

Im Bild 4 oben sind ausgewählte Ergebnisse der Horizontalverschiebungen und darunter die Vertikalverschiebungen der Meßpunkte an der Stützwand aufgetragen. Zur Veranschaulichung der Zuordnung der Meßpunkte zu den einzelnen Spundbohlen ist am unteren Bildrand die Spundwand mit der Numerierung der Spundbohlen dargestellt. Man erkennt folgende charakteristische Verformungen:

- Nach dem Einrütteln der ersten beiden Einzelbohlen lagen die Horizontalverformungen noch unter einem mm. Die durch das Rütteln im Baugrund unter der Stützwand hervorgerufenen Verformungen waren offensichtlich örtlich auf so kleine Bereiche begrenzt, daß die Belastungen noch ohne nennenswerte Verformungen der Wand auf die angrenzenden Nachbarbereiche umgelagert werden konnten.

- Erst ab der 3. Einzelbohle stellten sich Horizontal- und Vertikalverschiebungen in cm-Größenordnung ein. Dabei ist festzustellen, daß das Maximum der Verschiebungen nicht dort auftrat, wo gerade eine Bohle eingerüttelt wurde, sondern etwa 1 m davon entfernt im Bereich der zuvor eingerüttelten Bohlen.

- Mit dem Einrütteln weiterer Bohlen nahmen die Verformungen zu. Allerdings wurde der Einfluß der Rüttelarbeiten auf den zuvor durch die Spundwand gesicherten Bereich in einem Abstand von 3 m bis 4 m so gering, daß nur noch Verschiebungen in der Größenordnung von Millimetern auftraten.

- Nach Abschluß der Rüttelarbeiten am 17.03.94 um 16 Uhr lagen die Vertikalverschiebungen verhältnismäßig gleichmäßig zwischen 1 und 2 cm, während die Horizontalverschiebungen zwischen 2 und 5 cm schwankten, mit dem kleinsten Werte am Rand und dem Maximum etwa in der Mitte.

- Die Verformungen kamen allerdings mit dem Abschluß der Rüttelarbeiten noch nicht zur Ruhe. Zum nächsten Tag wurde eine Zunahme der Horizontal- und Vertikalverschiebungen um bis zu 2 cm festgestellt. Der Verlauf der Verformungen ähnelte dann dem einer Setzungsmulde.

- Eine Kontrollmessung nach weiteren 4 Tagen ergab eine erneute Zunahme der Horizontalverschiebungen um 2 mm, während die Vertikalverschiebungen unverändert blieben.

Die Meßergebnisse zeigen, daß die vorgegebene Grenze für die Verschiebungen von  $s = 5$  cm mit Ausnahme von 3 Meßpunkten eingehalten wurde. Die Überschreitungen blieben allerdings kleiner als 1 cm.

Auch das geforderte Kriechmaß von  $k_s = 2$  mm wurde bei der überwiegenden Zahl der Meßpunkte eingehalten, lediglich bei 5 Meßpunkten waren die Horizontalverschiebungen und bei einer Abdeckplatte die Setzungen größer, doch bleibt das Kriechmaß immer kleiner als  $k_s = 3$  mm, das entspricht einer Setzung von 1,5 cm in den nächsten 10 Jahren.

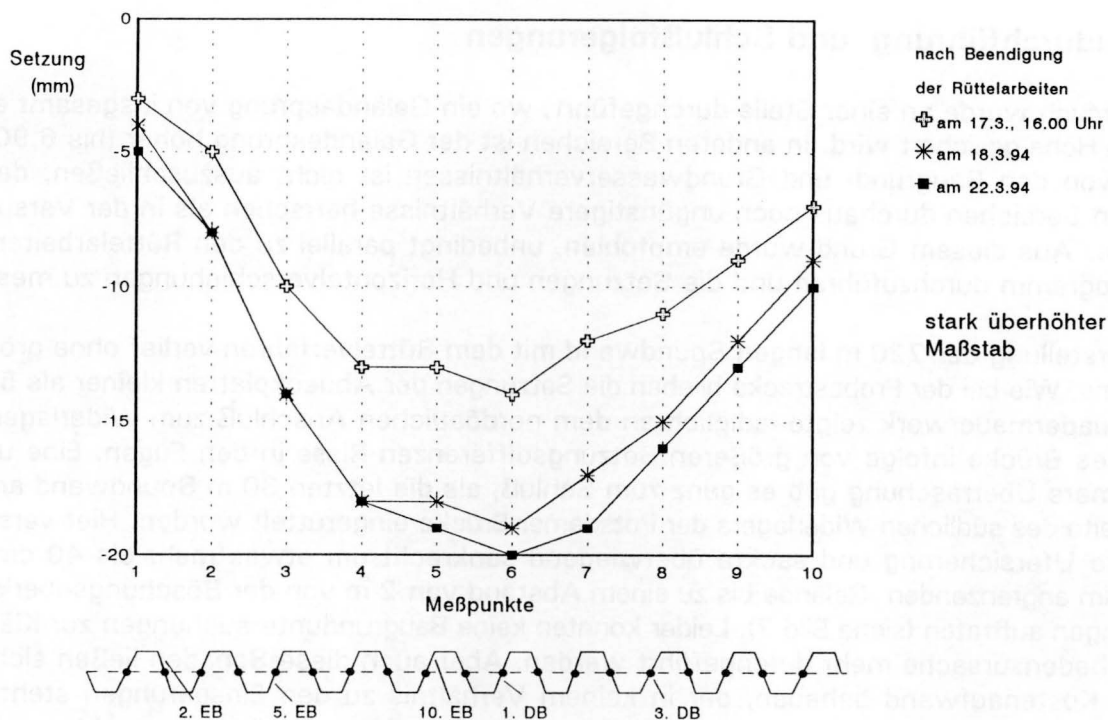
Bild 5 Setzungen der Abdeckplatten

Im Bild 5 sind - in stark überhöhtem Maßstab! - die Setzungen der Abdeckplatten an der Böschungsoberkante dargestellt. Hier war der zeitliche Abstand der Messungen wesentlich größer. Es bestätigt sich aber das Bild, das bei den Horizontal- und Vertikalverschiebungen an der Stützwand gewonnen wurde, doch sind wegen des größeren Abstands von der Spundwand die Setzungen nur halb so groß. Auch hier wurde ein deutliches "Nachsacken" von einem halben Zentimeter in den ersten 18 Stunden nach Abschluß der Rüttelarbeiten beobachtet. In den folgenden 4 Tagen traten dann noch Setzungen von 1 mm auf.

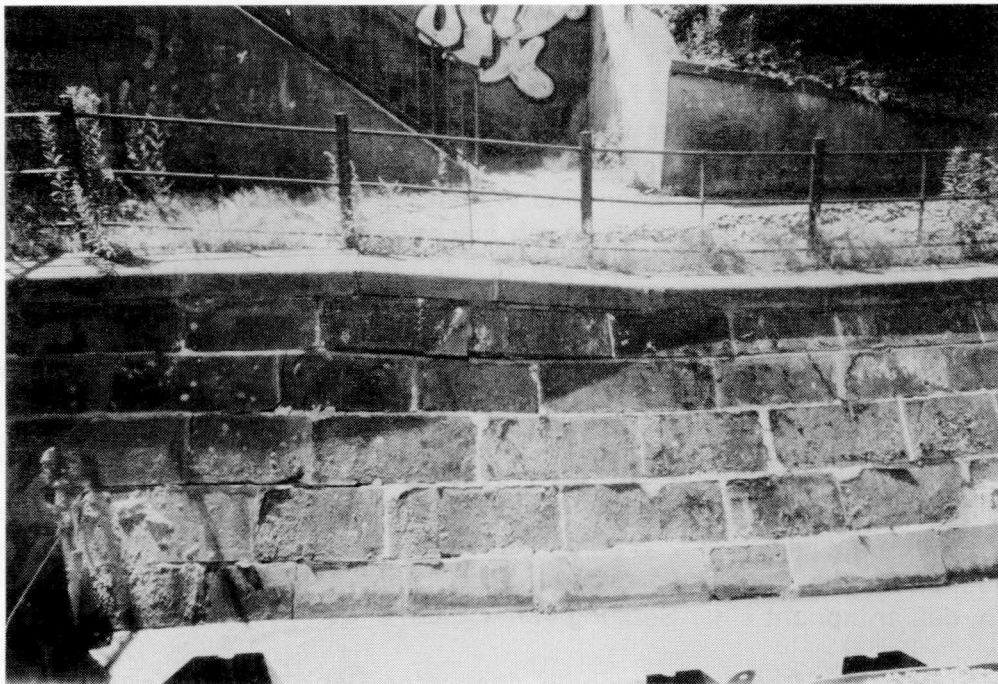
Die Herstellung der 720 m langen Spundwand mit dem Rüttelverfahren verlief ohne größere Probleme. Eine unangenehmere Überraschung gab es ganz zum Schluß, als die letzten 30 m Spundwand eingerüttelt wurden. Hier versagte die alte Ufersicherung und sackte überwiegend senkrecht um etwas mehr als 40 cm ab. Doch auch diese Schäden ließen sich mit einem Kostenaufwand beheben, der in keinem Verhältnis zu den Einsparungen steht, die durch die Umstellung des Einpressens der Spundwände auf das Einrütteln erreicht wurden.

Die Herstellung der 720 m langen Spundwand mit dem Rüttelverfahren verlief ohne größere Probleme. Wie bei der Probestrecke blieben die Setzungen der Abdeckplatten kleiner als 5 cm. Das Quadermauerwerk zeigte lediglich an dem nordöstlichen Anschluß zum Widerlager der Herkules Brücke infolge von größeren Setzungsdifferenzen Risse in den Fugen. Eine unangenehmere Überraschung gab es ganz zum Schluß, als die letzten 30 m Spundwand an der Westseite des südlichen Widerlagers der Potsdamer Brücke eingerüttelt wurden. Hier versagte die alte Ufersicherung und sackte überwiegend senkrecht um etwas mehr als 40 cm ab, wobei im angrenzenden Gelände bis zu einem Abstand von 2 m von der Böschungsoberkante Sackungen auftraten (siehe Bild 7). Leider konnten keine Baugrunduntersuchungen zur Klärung der Schadensursache mehr durchgeführt werden. Aber auch diese Schäden ließen sich mit einem Kostenaufwand beheben, der in keinem Verhältnis zu den Einsparungen steht, die durch die Umstellung des Einpressens der Spundwände auf das Einrütteln erreicht wurden.

Bild 6 Schäden an der Ufersicherung westlich des südlichen Widerlagers der Potsdamer Brücke
