Herstellung der Baugrube für Schleuse Uelzen II mit dichtender Düsenstrahlsohle

Jan Kayser, Bernhard Odenwald, Bundesanstalt für Wasserbau, Karlsruhe
Wolfgang Oltmanns, Prof. Rodatz & Partner, Braunschweig

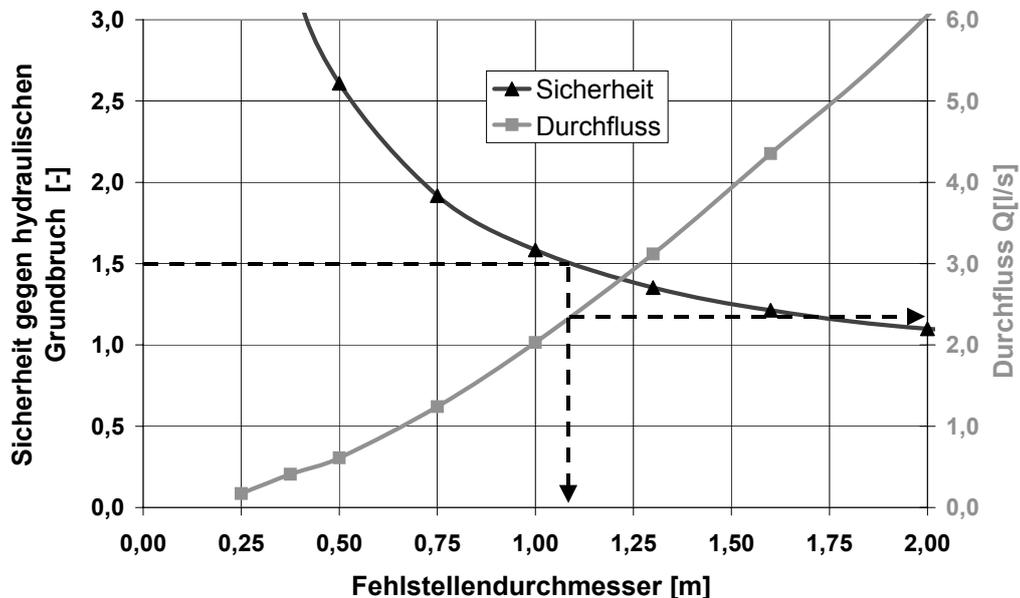
maximalen, flächenbezogenen Zufluss in die Teilbaugruben von ca. 0,2 bis 0,5 l/(s·1000 m²). Daher konnten kritische, einen Hydraulischen Grundbruch beim Baugrubenaushub verursachende Fehlstellen in der Sohldichtung auf Grund der bei den Pumpversuchen im Vergleich zum kritischen Zufluss durch einzelne Fehlstellen festgestellten geringen Zuflüssen mit hoher Wahrscheinlichkeit ausgeschlossen werden (vgl. Bild 6).

Bild 6: Kritischer Durchmesser für bodengefüllte Fehlstelle

Wichtig für die Schadensanalyse ist die mögliche Entstehung der Strömungskanäle. Es ist davon auszugehen, dass in einer DSV-Sohle herstellbedingt fuchsgangartige Kanäle mit mehreren cm Durchmesser entstehen, z. B. infolge Düsschatten. Diese sind zunächst mit Sand gefüllt, daher bei kleinem Durchmesser hydraulisch kaum wirksam (vgl. Bild 6) und auch in Pumpversuchen nicht detektierbar.

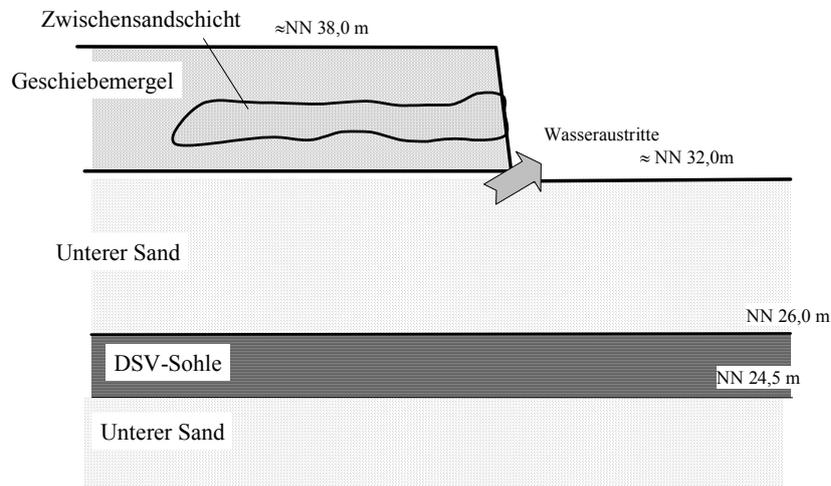
Der vorletzte Teilaushub der Baugrube erfolgte bis zum Übergang vom Mergel zu den Unteren Sanden. Während dieses Teilaushubs kam es zu einem Wasseraustritt am Böschungsfuß, wobei zunächst sichtbar Boden ausgetragen wurde. Die Ausflussrate wurde zu etwa 180 m³/h geschätzt. Da der Austrag von Boden an der Austrittsstelle nicht mit Sicherheit gestoppt werden konnte und die bestehende Schleuse möglicherweise durch die andauernde Grundwasserabsenkung gefährdet war, musste die Baugrube geflutet werden. Bild 7 zeigt den Wasserzutritt schematisch im Querschnitt.

Einige Tage nach Fortsetzung der Arbeiten trat in unmittelbarer Umgebung des vorherigen Wasserzutritts schlagartig erneut Wasser in die Baugrube ein, wobei ungefähr 1 Tag vorher von NN +32 m auf NN +29,6 m ausgehoben worden war. Die Austrittsstelle wurde sofort mit Geotextil belegt und anschließend mit Kies und Sand überschüttet, bis ein stabiler Zustand erreicht war. Das durch die Aufschüttung in die Baugrube einströmende Wasser wurde abgepumpt. Nachfolgend durchgeführte Sondierungen zeigten eine Auflockerung der Sande unter der DSV-Sohle über ca. 1 m Höhe. Die Leckage wurde von einer Aufschüttung aus, die bis kurz über die Druckhöhe des Grundwassers außerhalb der Baugrube

Bild 7: Situation beim Wasserzutritt

reichte, saniert. Zuerst wurde Quarzsand von unten in die Fehlstelle eingespült, der durch die hohe Strömungsgeschwindigkeit in dem Strömungskanal im Wasser mitgeschleppt wurde und somit nach und nach den Strömungskanal füllte. Durch diese Maßnahme konnten die eintretenden Wassermengen bereits erheblich reduziert werden. Anschließend wurde Zementsuspension und Weichgel injiziert.

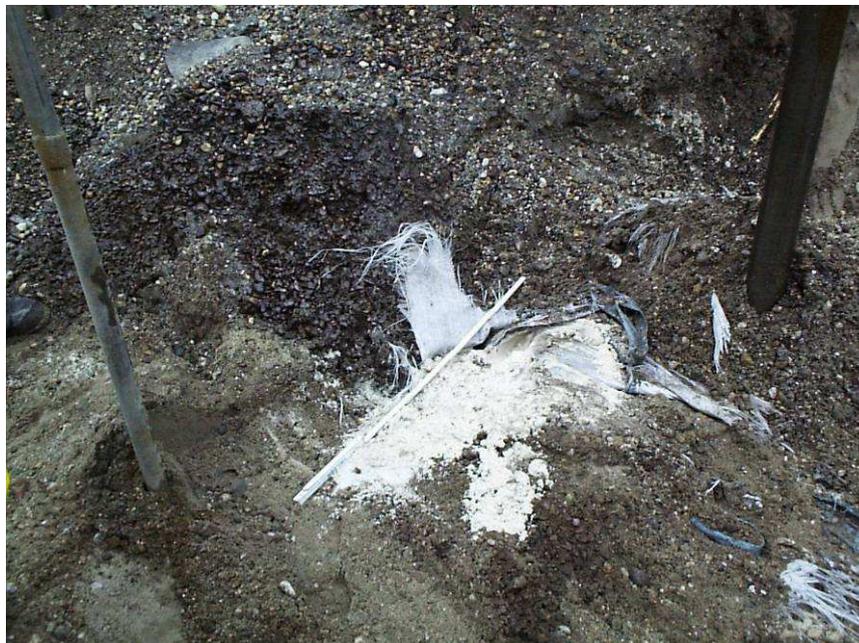
Nach Beendigung der Sanierung wurde die Aufschüttung abgetragen. Hierbei war auf einem Niveau von ca. NN +30 m der in den Strömungskanal eingespülte Quarzsand zu erkennen (s. Bild 8).

Bild 8: Quarzsand im Strömungskanal

In unmittelbarer Nähe des Quarzsandes wurde mit Rammsondierung eine Auflockerungen bis ca. 1 m über die DSV-Sohle festgestellt. Weitere Sondierung im Abstand von 0,5 bis 1 m zeigten bereits mitteldichte bis dichte Lagerung der Sande.

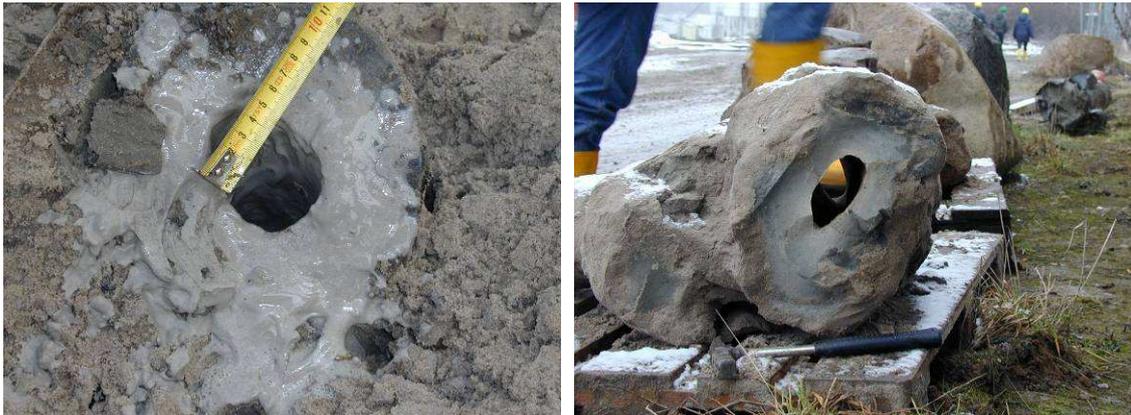
Wie bereits oben beschrieben, wurden bei der Suche nach der Leckage DSV-Kerzen gefunden, die in ihrer Achse Hohlräume mit einem Durchmesser von 1 cm bis zu 1 dm aufwiesen (siehe Bild 9). Die Hohlräume waren zwischen einigen dm bis zu wenigen m lang. Es wurde u. a. ein Kerze gefunden, deren Hohlraum bis ca. $\frac{1}{2}$ m oberhalb der DSV-Sohle mit einem Bewehrungsseisen befahrbar war (Länge ca. 3,5 m).

Bild 9: DSV-Kerzen mit Hohlräumen

Im Zuge des weiteren Aushubes wurden einige DSV-Kerzen einer genaueren Betrachtung unterzogen. Hierbei zeigte sich, dass 4 verschiedene „Klassen“ der Kerzen vorhanden sind, von denen jeweils mehrere Kerzenabschnitte angetroffen wurden:

- Kerzen mit im Querschnitt durchgehend hoher DSV-Festigkeit,
- Kerzen mit im Zentrumsbereich (\varnothing ca. 5 – 12 cm) hellerem DSV-Material mit geringer Festigkeit
- Kerzen mit einer flüssigen Sand-Zement-Wasser-Mischung oder Sand-Wasser-Mischung im Zentrumsbereich (\varnothing ca. 5 cm),
- Kerzen mit einem Hohlraum im Zentrumsbereich (\varnothing ca. 1 – 10 cm).

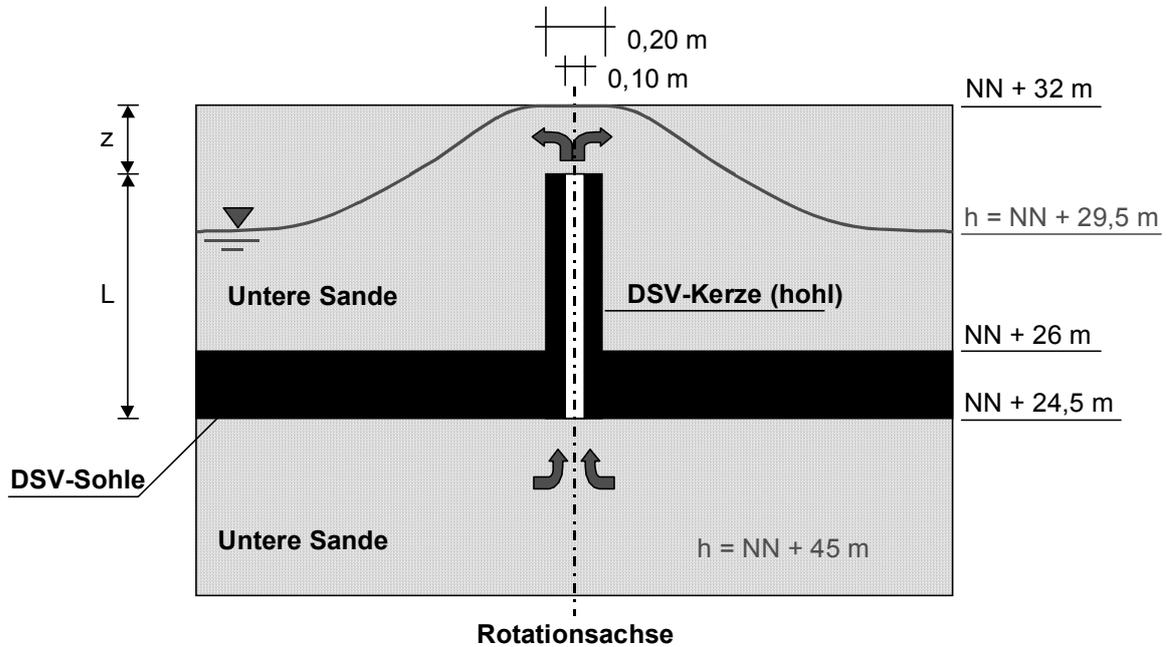
Auf Grund der Ergebnisse der Pumpversuche und der durchgeführten Qualitätssicherungsmaßnahmen bei der Herstellung der Sohldichtung konnten sandgefüllte, kritische Fehlstellen mit einem Durchmesser von mehr als 1 m als Ursache für die Wasserzutritte weitgehend ausgeschlossen werden. Der Durchfluss und die Sicherheit gegen Hydraulischen Grundbruch werden bei sandgefüllten Fehlstellen maßgeblich durch den hohen Potenzialabbau im Bereich der Fehlstelle in der Sohle bestimmt. Auf Grund der in einzelnen DSV-Säulen und -Kerzen festgestellten Hohlräume konnte jedoch von der Existenz durchgehender, nicht sandgefüllter Strömungskanäle in der Sohldichtung ausgegangen werden. Um den Einfluss dieser hohlen Strömungskanäle zu untersuchen, wurden numerische Berechnungen mittels einem vereinfachten rotationssymmetrischen Modell durchgeführt (Bild 10).

Abgebildet wurde die Situation vor dem zweiten Wassereintruch mit einem innerhalb der Baugrube auf NN +29,5 m abgesenkten Grundwasserstand und einem Aushubniveau von ca. NN +32 m. Dabei wurde ein vertikaler, unterhalb der Aushubebene endender Strömungskanal mit einem konstanten Durchmesser von 0,1 m von der Unterkante der DSV-Sohle bis zur Oberkante der DSV-Kerze angenommen. Die Länge L des Strömungskanals bzw. die Dicke z der darüber verbleibenden Bodenüberdeckung wurde variiert. In Bild 11 sind wiederum die Sicherheit gegen Hydraulischen Grundbruch (schwarze Linie) und der resultierende Durchfluss (graue Linie) dargestellt. Daraus ist ersichtlich, dass bei diesen Randbedingun-

gen mit einem durchgehenden hohlen Strömungskanal mit einem Durchmesser von lediglich 10 cm eine Sicherheit gegen Hydraulischen Grundbruch von $\eta = 1$ erst bei einer Bodenüberdeckung von ca. 4 m erreicht wird. Der Durchfluss durch den hohlen Strömungskanal ist nur in relativ geringem Maß von der Überdeckungshöhe der Ausflussebene abhängig und beträgt ca. 0,6 – 0,7 l/s.

Bild 10: Wasserzutritt durch eine hohle, nicht sandgefüllte DSVI-Säule und -Kerze

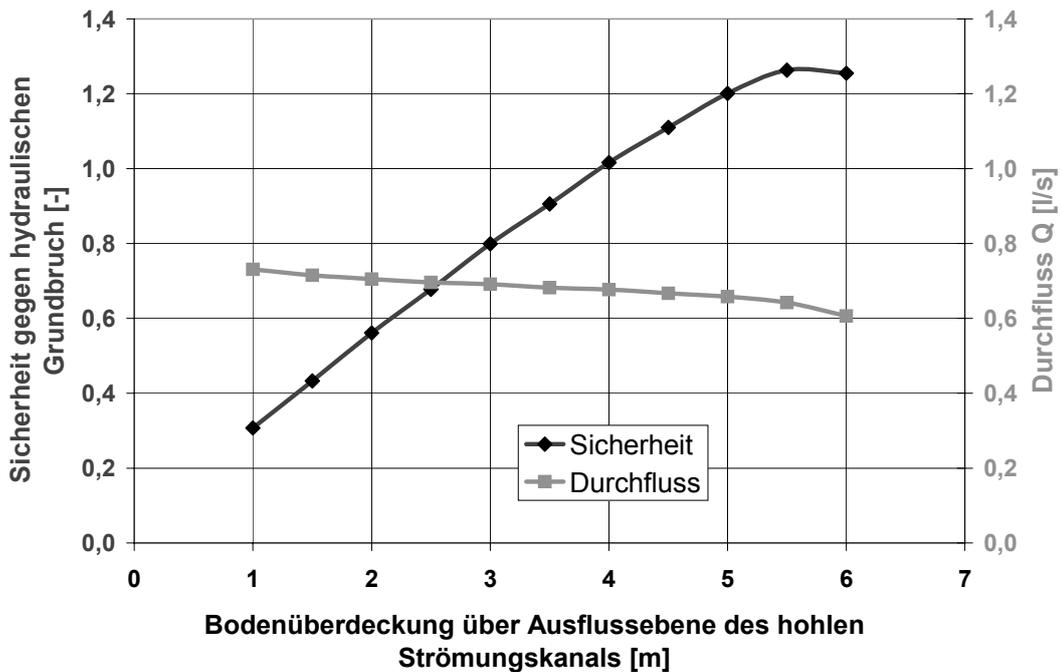
Bild 11: Sicherheit gegen Hydraulischen Grundbruch über einer hohlen, nicht sandgefüllten DSV-Kerze

Es ist jedoch nicht davon auszugehen, dass bereits bei der Überprüfung der Sohldichtung mittels Pumpversuch ein derartiger in den Unteren Sanden endender, an der Oberkante offener und nicht sandgefüllter Strömungskanal existiert hat, da ein konzentrierter Wasserzufluss in o. g. Größenordnung beim Pumpversuch wahrscheinlich festgestellt worden wäre. Vielmehr ist anzunehmen, dass der Strömungskanal zunächst keine Verbindung zu den Unteren Sanden oberhalb der Sohldichtung hatte und erst infolge der Reduzierung der Auflast beim Aushub der Baugrube ein Aufbruch des Strömungskanals stattgefunden hat.

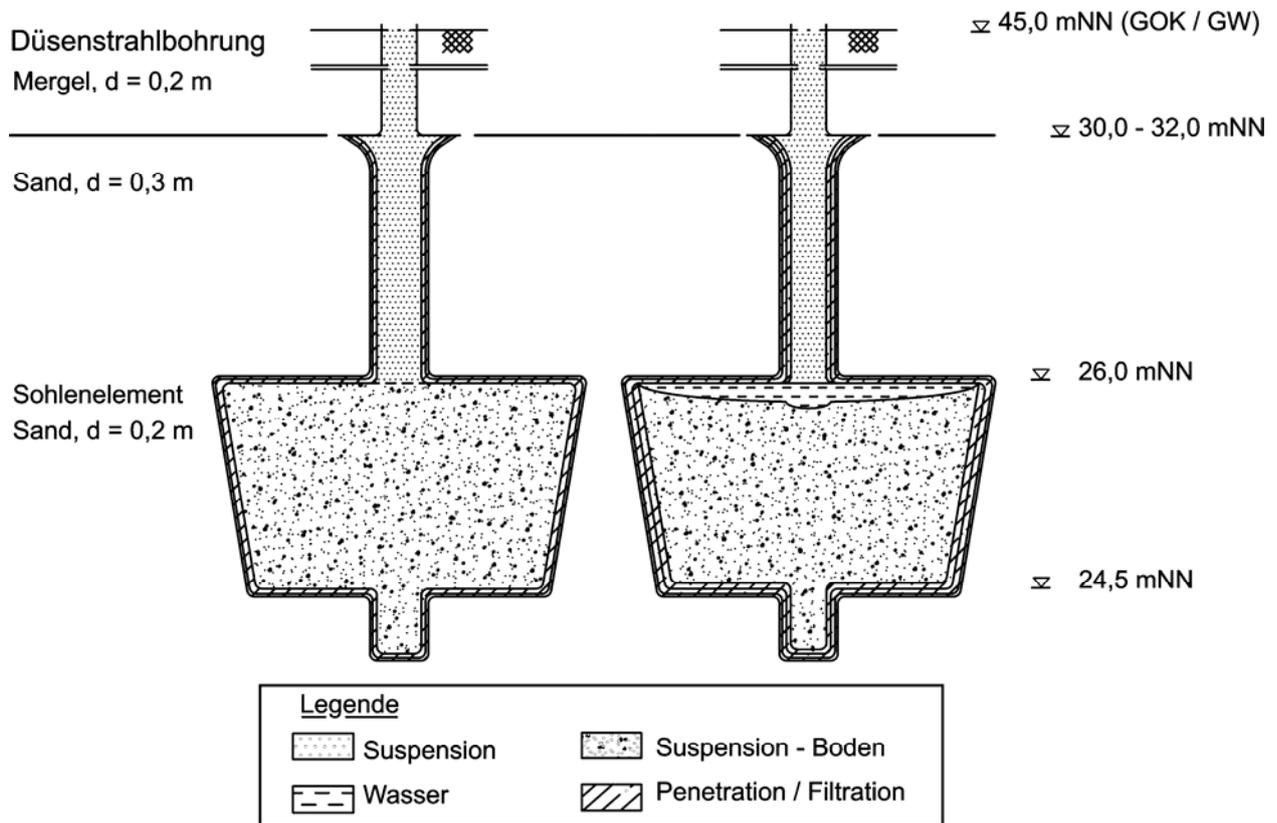
Hohlräume können dagegen auf und über der DSV-Sohle entstehen. Während und nach dem Produktionsprozess laufen im flüssigkeitsgefüllten Hohlraum (DSV-Sohle mit Kerze) folgende Prozesse ab (vgl. Bild 12).

Bild 12: Filtration und Sedimentation in flüssigem DSV-Material

Nach der Herstellung einer Säule ist das DSV-Material flüssig und steht unter einem hydrostatischen Überdruck von ca. 1,5 - 2 bar. Durch diesen Überdruck filtert Wasser in den umgebenden Sand ab und Suspension dringt in den Sand ein. Beim Abfiltern konzentriert sich Feststoff und insbesondere Zement an der Grenzschicht Boden/Suspension. So entsteht an der Grenzschicht Düsenstrahlsuspension – Boden relativ schnell eine sehr feste Schale von wenigen cm Dicke (vgl. Bild 12, „Penetration, Filtration“). Infolge der Filtration wachsen die zunächst mit Flüssigkeit gefüllten Hohlräume insbesondere in den Kerzen zu.

Mit Abschluss des Düsens beginnt die Sedimentation. Bei der Sedimentation sinken Feststoffe (Boden/Zement) in der Suspension ab, während sich im oberen Bereich wasserreiche Suspension bzw. Wasser absetzt.

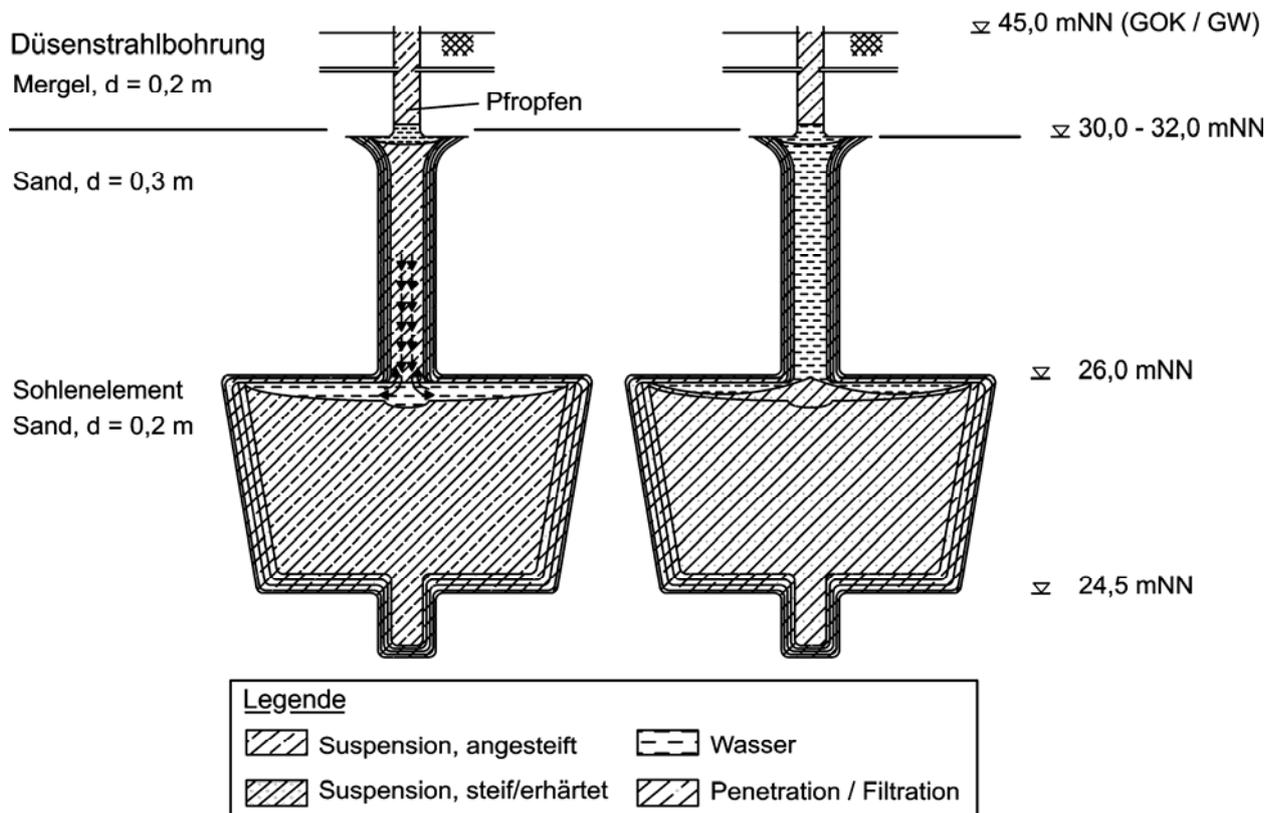
Parallel zur Filtration und zur Sedimentation steift in der DSV-Kerze die Suspension an. Die ansteifende Suspension bildet in der schlanken Bohrung im Mergel ($\varnothing < 0,2 \text{ m}$) eine Art „Stopfen“, der das Nachfließen der Suspension von oben, zumal bei reduziertem hydrostatischem Druck (s. o.), verhindert ('Partielle Sedimentation'). Aus dem Zentrum der unter dem „Stopfen“ liegenden DSV-Kerze kann (zäh)flüssige Suspension (Dichte bis $2,0 \text{ t/m}^3$) in einem Umwälzungsprozess (s. u.) in das Wasserreservoir (Dichte $\approx 1,1 \text{ t/m}^3$ infolge Sedimentation) eindringen ('fingering' [SCHEIDEGGER, 1960]) und wird durch Wasser bzw. wasserreiche Suspension ersetzt (s. Bild 13). In der DSV-Kerze entsteht ein Schlot.

Das Volumen des Reservoirs über einer Säule ($\varnothing 2 \text{ m}$) beträgt bei einem Absetzmaß von 5 % ca. 240 l. Bei einer „frisch-in-frisch“-Produktion kann das Volumen entsprechend größer sein. Das Volumen eines Schlotes mit einem Durchmesser von 10 cm beträgt etwa 8 l/m. Theoretisch könnte also ein $240/8 = 30 \text{ m}$ langer Schlot mit Wasser aus dem Reservoir gefüllt werden. Die Länge des Schlotes wird also durch Lage des durch die ansteifende Suspension gebildeten „Pfropfens“ in der Kerze, durch die Geometrie der DSV-Säule und der Kerze und durch die Herstell(zeit)folge bestimmt.

Bild 13: Umwälzungsprozess in der Suspension

Es ist ggf. erforderlich, das Absetzmaß der Zementsuspension auf ein Maß von unter 5 % nach 24 Stunden zu beschränken.
