Gewässerkundliche Untersuchungen am Glameyer Stack

Die Küste

Im Bereich des Elbeästuars lagerte dem Ufer oberhalb des Glameyer Stacks (bei km 716) bis zur Medemmündung ein bis zu 700 m breites Watt vor, welches bislang einen natürlichen Schutz für das Stack und das Uferdeckwerk bildete. Durch Strömungsangriff wurde der Wattstreifen in Breite und Höhe großflächig abgetragen. Im Bereich des Glameyer Stacks traten Kolke und uferparallele Rinnen mit Tiefen bis zu 6 m unter KN auf, die bereits zu Schäden am Stack und am Uferdeckwerk geführt haben.

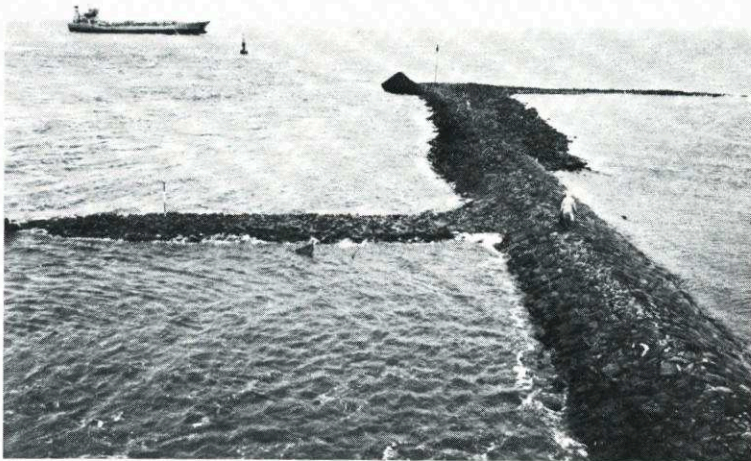
Abb. 1. Das Glameyer Stack, 1986

Die morphologische Entwicklung führte in letzter Zeit zu einer zunehmenden Beanspruchung sowohl des Stackbauwerks als auch des unter- und besonders oberhalb gelegenen Uferbereiches. Maßnahmen zur sofortigen aber auch zur längerfristigen Sicherung des Bauwerks und des Uferdeckwerks mit seinen vorgelagerten Watten sind erforderlich. Gewässerkundliche Untersuchungen werden zum Verständnis über das großräumige morphologische Verhalten durchgeführt, und lokale Meßeinsätze sollen das kleinräumige Strömungs- und Umlagerungsgeschehen darlegen.

Der Stackkopf bröckelte nach und nach ab, die Stichbuhne wurde zerstört, die Wattflächen wurden zunächst besonders unterstromseitig vom Ebbe-Neerstrom so weit abgetragen, daß das Stack schließlich im letzten Drittel durchzubrechen drohte. Dies wurde im Jahre 1962 durch eine Notreparatur verhindert. Fünf Jahre später wurde das Glameyer Stack gründlich saniert. Stackkopf, oberstromseitiges Längswerk und unterstromige Flanke wurden bis zur unterstromigen Stichbuhne mit großflächigen Senkstücklagen gesichert, der Steinkörper und die Stichbuhne selber wiederhergestellt.

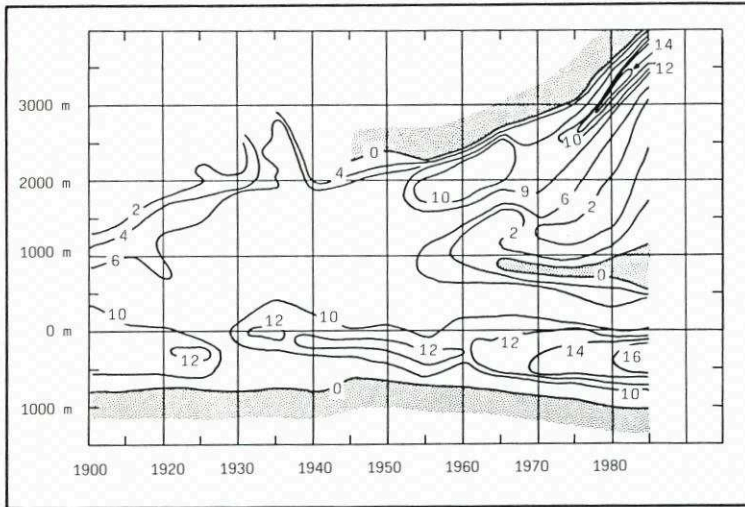
Abb. 3. Zeit-Weg-Linien für den Querschnitt bei Elbe-km 716

In Abb. 3 sind die zeitlichen Änderungen des Flußquerschnittes in Höhe des Glameyer Stacks dargestellt, indem von links nach rechts mit den Jahren fortschreitend, die Lagen der einzelnen Tiefenlinien des Querschnitts miteinander verbunden sind. Die Darstellung liefert für jede Tiefe ein Bild der Lageänderungen im Verlauf über die Zeit. So erkennt man, daß die Nulllinie an der Nordseite und in noch stärkerem Maße die weiteren Tiefenlinien (bis zu 6 m) nach Norden gerückt sind. Die Nordseite des Querschnittes ist immer steiler geworden. Die 10-m-Tiefenlinie im Bereich der Hauptrinne hat sich im Mittel etwa gehalten.

Die rasche Zunahme der Tiefen in dem Kolk auf der Nordseite des Querschnittes hat anscheinend die Entstehung des südlich davon gelegenen flachen Rückens, mit Tiefen von weniger als 6 m, zur Folge gehabt. Seit 1965 hat sich dieser Medemgrund stark ausgeprägt.

Ende 1950 (s. Abb. 3) bildete sich, wie schon in der historischen Betrachtung angesprochen, als Querschnittsflächenausgleich für den zurückweichenden Medemsand der Medemgrund. Der Schwerpunkt dieses Sandes befand sich etwas unterhalb des Glameyer Stacks. Da gleichzeitig die Hauptrinne durch Baggerungen auf Tiefe gehalten und 1963 noch auf KN - 11,00 m vertieft wurde, begünstigte das Überangebot an Durchflußquerschnitt das schnelle Anwachsen des Medemgrundes, der 1964 erstmalig mit einer nennenswerten Fläche „in Erscheinung“ trat und sich mit dem Nordwärtsschreiten der Medemrinne entsprechend vergrößern konnte (s. Abb. 3). Mit der einhergehenden Einschnürung der Hauptrinne unterhalb des Stacks wurden der Druck auf das südliche Ufer zunehmend erhöht, die dortigen Uferwattflächen abgetragen sowie das Glameyer Stack an seiner Unterstromflanke unterspült.

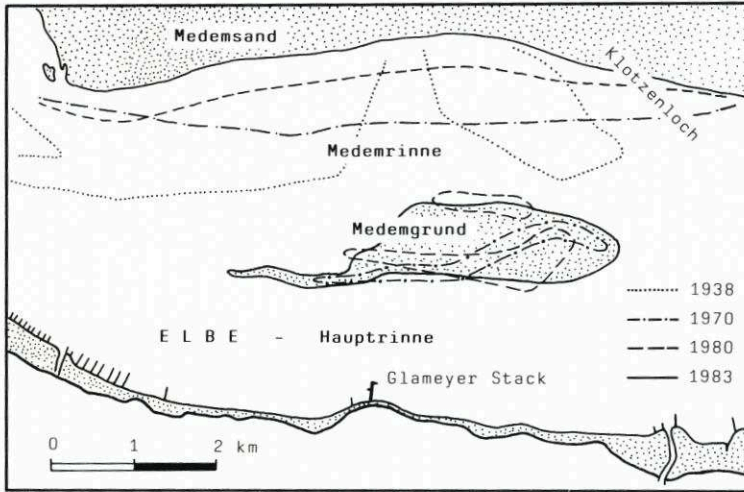
Abb. 5. Veränderung von Medemsand und Medemgrund; Darstellung der Wattkanten

Folge dieser Entwicklung ist die Neubildung der Medemrinne, die, durch den Medemgrund von der Fahrrinne getrennt, einen großen Teil des Tidevolumens anzieht und außerdem bei ständiger Nordverlagerung große Sandmassen der südlichen Medemsand-Kante umsetzt. Wegen der hydraulischen Verhältnisse in der Medemrinne, sie ist gegenüber der bogenförmigen Hauptrinne kürzer, erhält sie ein günstigeres hydrostatisches Gefälle und weitet sich auf Kosten des Medemsandes auf (s. Abb. 5).

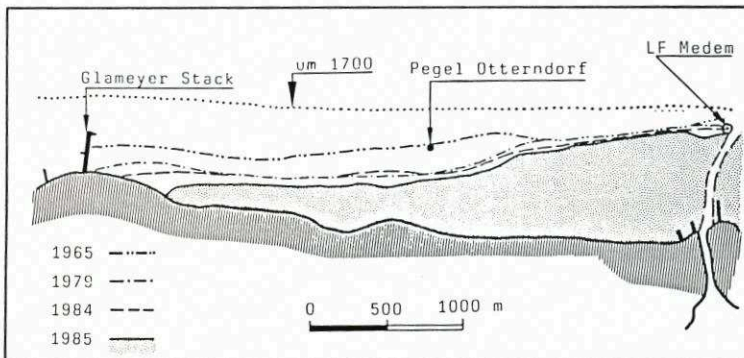
Abb. 6. Rückschreiten der Wattkante am Glameyer Stack

Durch den nach Süden drängenden Strom, den schnell wachsenden und sich in der Lage verändernden Medemgrund und den Ausbau der Fahrrinne auf 12 m und 13,5 m unter KN geriet das ursprünglich auf dem flachen Watt gebaute Stack unter immer stärkeren Druck. In den letzten Jahren sind erhebliche morphologische Veränderungen zu beobachten, besonders ein verstärkter Abtrag der oberstromigen Wattflächen (Abb. 6).

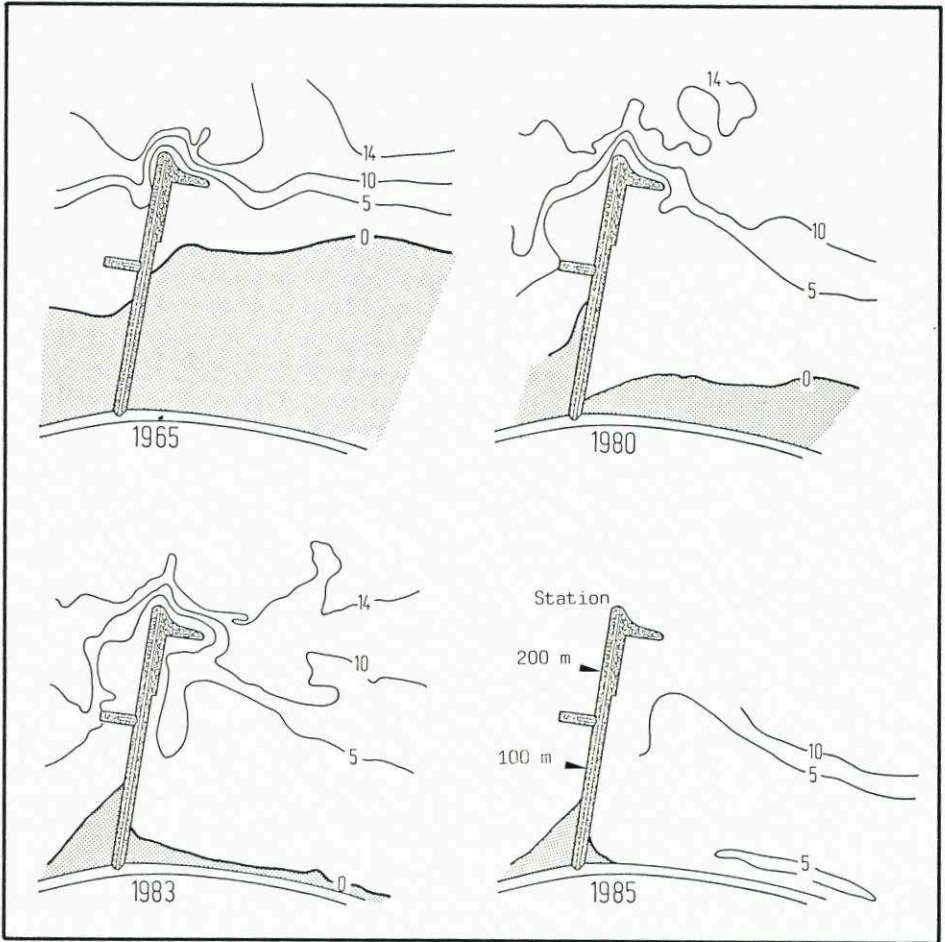
Abb. 7. Die morphologische Entwicklung im Nahbereich des Glameyer Stacks; Tiefenangaben bezogen auf KN

Der Bereich der bisher ungesicherten östlichen Stackflanke und des oberstromigen Uferdeckwerks wird durch neugebildete Rinnen und Kolke bedroht. Deshalb wurde die weitere Sicherung des Glameyer Stacks in den Rahmenentwurf zum Ausbau der Elbe auf 13,5 m unter KN aufgenommen. 1984, acht Jahre nach Beendigung der Baggerung der Fahrrinne, sind die Schäden am und im Umfeld des Stacks so groß geworden, daß der Bestand des Bauwerkes ernsthaft gefährdet ist und damit auch seine Aufgaben zur Stromregelung durch Festlegung der Fahrrinne mittelfristig nicht mehr garantiert werden können, sofern nicht Sicherungsmaßnahmen getroffen werden (Abb. 7).

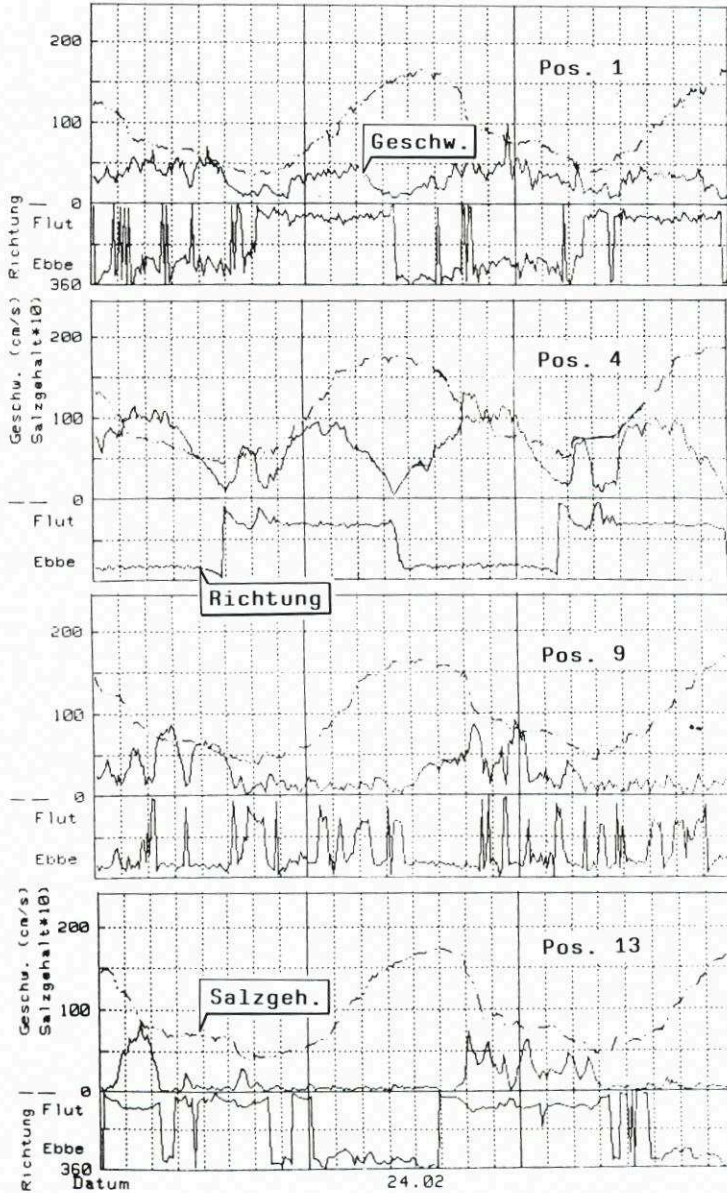
Abb. 8. Meßaufzeichnungen, Ganglinien der Geschwindigkeiten, Richtungen und des Salzgehaltes

Die Abb. 8 dokumentiert einige charakteristische Meßaufzeichnungen (5-Minuten-Mittel) für verschiedene Positionen. Allen gemeinsam ist der deutlich ausgeprägte Gang des Salzgehaltes. Ansonsten zeigen sowohl Geschwindigkeits- als auch Richtungsverlauf in den einzelnen Positionen ein jeweils anderes, doch typisches Verhalten auf.

Pos. 1 liegt im Schatten des Stackkopfes. Die Strömungen weisen während der Flutphase deutlich in Richtungen zwischen 50° und 70° . Diese Strömungsrichtung deutet auf eine ausgeprägte, stabile Leewalze hin und ist auch im Zusammenhang mit dem großen, parallelen Kolk oberstromseitig des Stacks zu sehen.

Während der Ebbedauer ist die dominierende Strömungsrichtung etwa bei 240° , wird jedoch mehrmals durch Störungen unterbrochen und bis auf die Richtung 360° abgelenkt. Die damit verbundenen Schwankungen der Geschwindigkeiten lassen sich dem ersten Bild der Abb. 8 leicht entnehmen.

Die Ursachen für diese kurzzeitigen Änderungen während der Ebbephase im Geschwindigkeitsfeld liegen möglicherweise darin, daß sowohl der oberstromseitige Kolkbereich als auch die anschließende uferparallele Rinne zunächst von der am Stackkopf abzweigenden Ebbestromwalze angenommen werden (s. Abb. 11), die aber infolge des Auftreffens auf das oberstromige Watt am Ende der Rinne stark reflektiert wird. Mit Sicherheit führt dieses instationäre Verhalten zu einer erhöhten Erosion durch ständige Auflockerung und Abtransport des Materials.

Pos. 9 liegt auf einem Sandrücken im Innenbereich des großen Walzensystems. Das Geschwindigkeitsbild der Abb. 8 zeigt zunächst einmal große Unregelmäßigkeiten, die sich bei genauer Betrachtung doch zusammenfassen lassen. Zu erkennen ist ein ständiger Wechsel der Richtungen um bis zu 180° während der gesamten Tide. Dies unterstützen die Beobachtungen aus den Abb. 11–13. Auf Grund der Schwimmerbahnen deuten sich zwei Walzensysteme an, wobei die Pos. 9 gerade zwischen beiden Systemen liegt und entsprechend richtungsmäßig instabil sein muß. Das größere System besitzt eine Länge von mehreren hundert Metern, das kleinere liegt unmittelbar am Stackkopf und weist einen Durchmesser von etwa 100 m auf. Abb. 12 und 13 belegen im Rahmen der Beobachtungsgenauigkeit die bei Ebb- als auch bei Flutstrom nahezu gleiche Lage der Walzensysteme.

Die Strömungsgeschwindigkeiten liegen während der Flutdauer, unabhängig von der Strömungsrichtung, deutlich unter 25 cm/s. Während der Ebbephase erreichen die Geschwindigkeiten max. 90 cm/s, jedoch nur bei Richtungen um 290°. Dreht die Richtung kurzzeitig auf bis zu 90°, so gehen auch die Geschwindigkeiten schlagartig auf etwa 20 cm/s zurück. Die gestaltende Wirkung dieses Strömungsverhaltens wird durch den Verlauf der 1-m-Linie belegt.

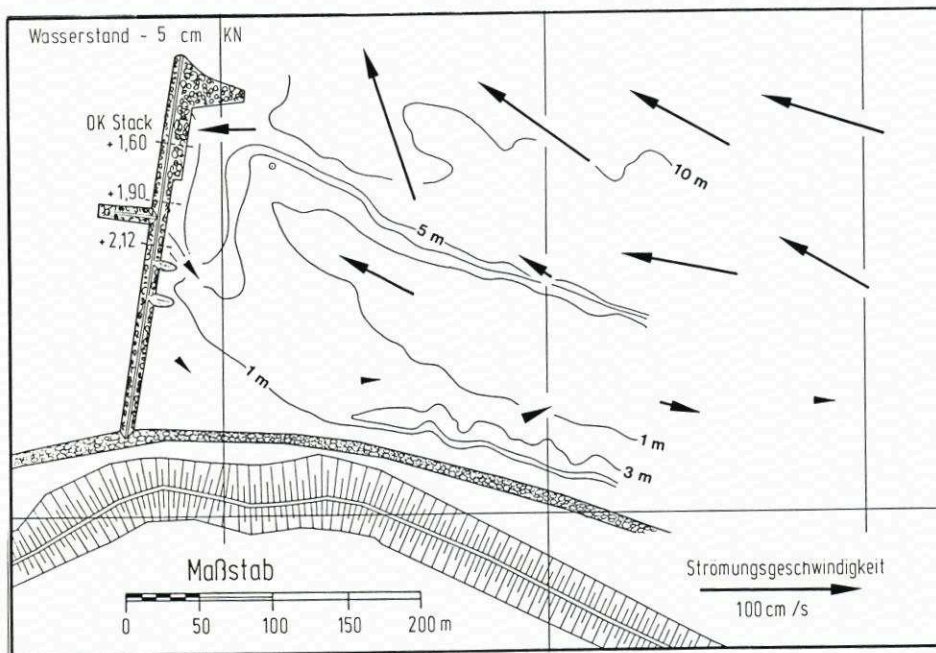
Abb. 9. Strömungsgeschwindigkeiten zum Zeitpunkt Thw (Cuxhaven) +6 Std

Die Abb. 9 und 10 zeigen das in der 14tägigen Meßreihe beobachtete typische Strömungsverhalten im Untersuchungsgebiet. Abb. 9 (wie auch Abb. 11 und 12) zeigt eine ausgeprägte Walze oberhalb des Stacks, wie sie während der Ebbedauer von etwa Thw (Cux.) +4h bis Thw (Cux.) +8h auftritt. Deutlich zu erkennen sind das voll ausgetauchte Stack und die starke Walzenströmung entlang der uferparallelen Rinne.

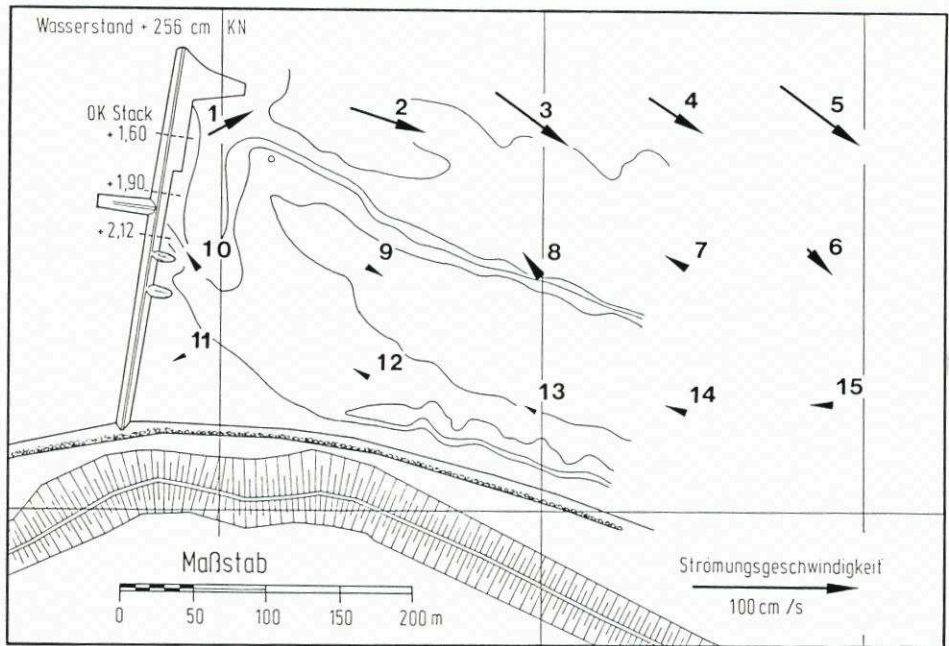
Abb. 10. Strömungsgeschwindigkeiten zum Zeitpunkt Thw (Cuxhaven)

Abb. 10 (wie auch Abb. 13) zeigt das Strömungsgeschehen während des Flutstromes. Die hier gezeigten Geschwindigkeiten in der Walzenströmung werden nur für die Dauer von etwa einer Stunde angenommen, in der übrigen Zeit nehmen sie geringere Werte an. Die größere

Geschwindigkeit in Pos. 1 und besonders der zugehörige größere Durchfluß werden sowohl aus der Walzenströmung als auch aus der Überströmung des Stacks genährt.

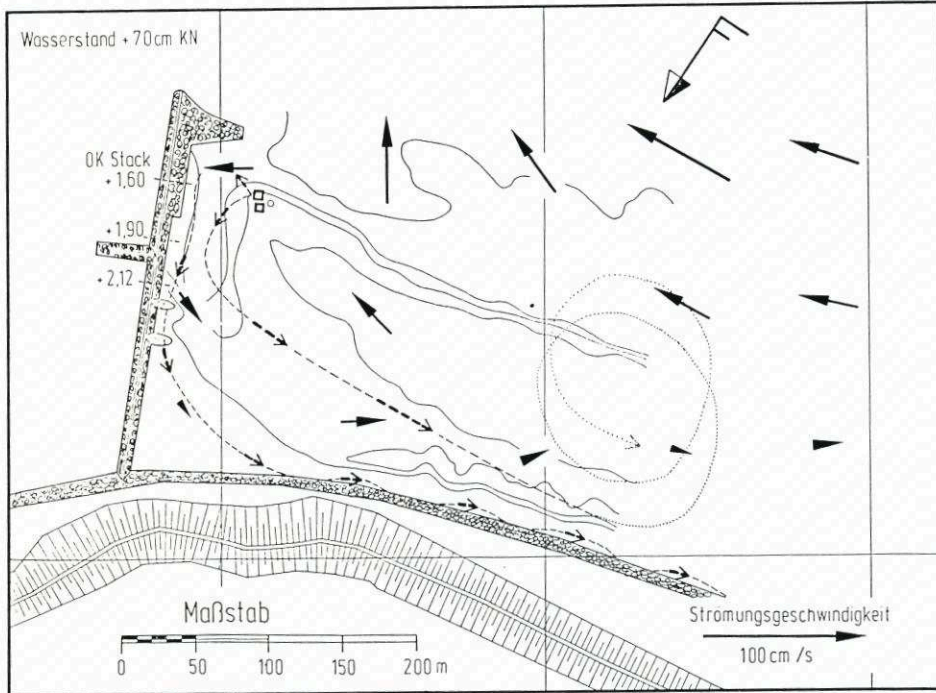
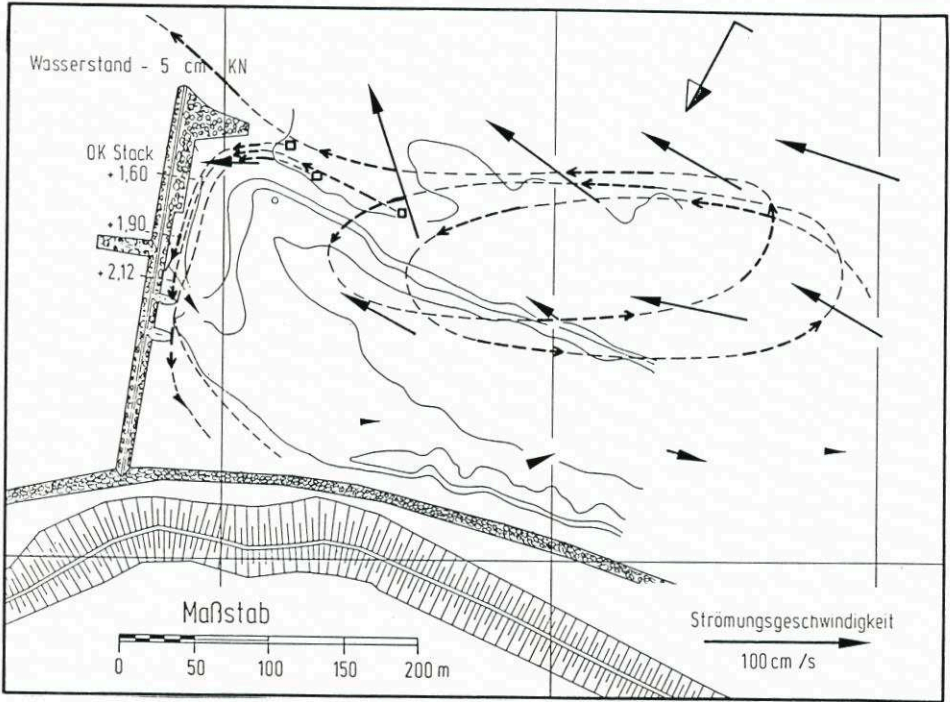
Durch seine exponierte Lage im Strom zweigt das Stack einen Teil der Tideströmung ab, die dann ebenfalls in mehreren Walzen seitlich des Stacks weiterläuft (s. Abb. 11, 12). Die gemessenen Strömungsgeschwindigkeiten scheinen auf den ersten Blick nicht besonders hoch zu sein. Durch die Walzen entstehen jedoch auf den Wattflächen und besonders an den Bauwerken starke Turbulenzen, die im Zusammenhang mit Seegang und Schiffsschwall das Sohlenmaterial lösen und aufwirbeln. Die Strömung trägt dann den gelösten Boden fort. Es bilden sich am Uferdeckwerk und an den Flanken des Stacks Erosionsstrecken und Kolke, die Fußsicherung wird freigespült.

Die Darstellungen in den Abb. 11 und 12 bestätigen tendenziell die ausgeprägte Strömung in der ufernahen Rinne während der Ebbephase.

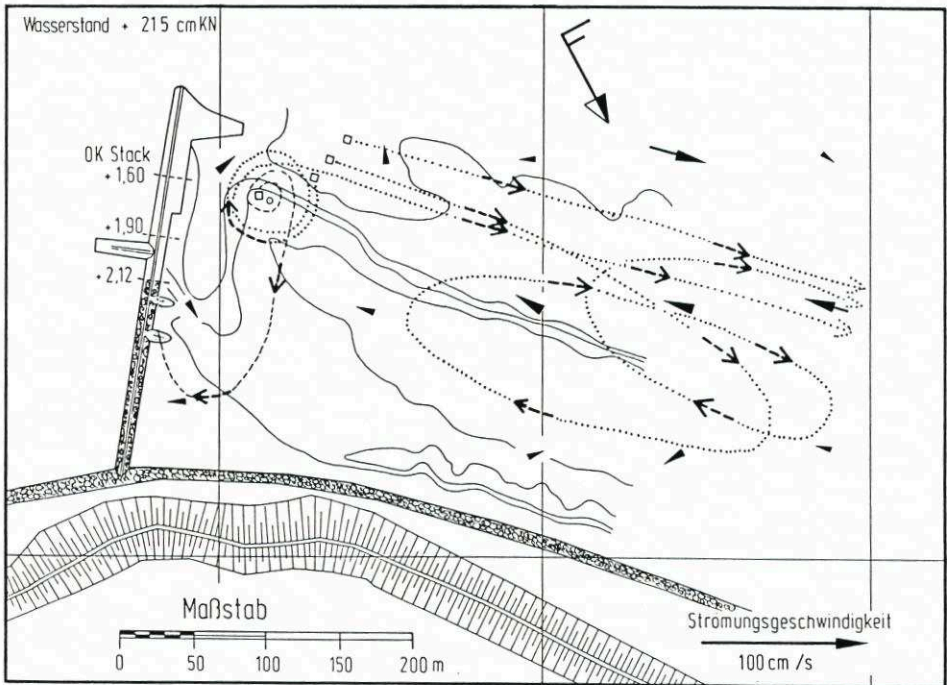
Abb. 13. Schwimmerbahnen zum Zeitpunkt Thw (Cuxhaven) +10 Std

In den Abb. 10 und 13 wird die Flutphase dargestellt. Zwar werden hier teilweise große Geschwindigkeiten der Schwimmer beobachtet, doch handelt es sich dabei um per Augenschein und zudem noch einmalig beobachtete Ereignisse, die man nicht überbewerten darf, die aber dennoch ein kennzeichnendes Bild geben.

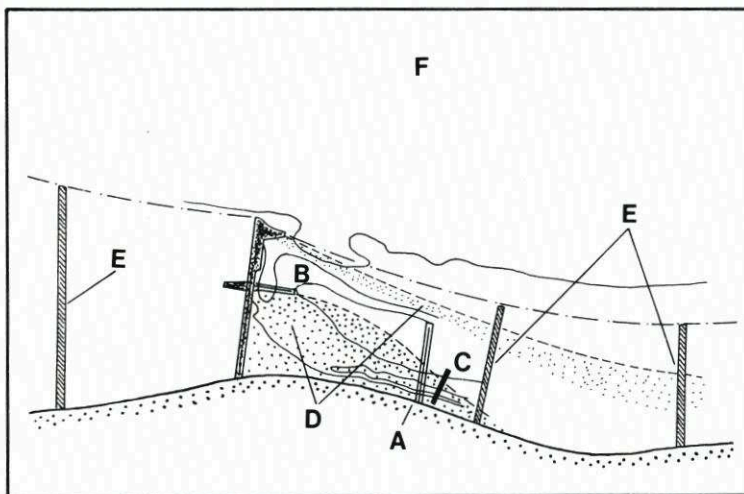
Abb. 14. Sanierungsmaßnahmen: A = Entlastungsbühne, B = oberstromseitige Stichbühne, C = Sohlschwelle, D = Vorspülung, E = Bühnengruppen, F = großräumige Maßnahmen

Entsprechend der unterschiedlichen Kräfte kann nur eine Kombination einzelner spezifischer Maßnahmen das Glameyer Stack längerfristig schützen und damit die bedeutende Wirkung des Bauwerks hinsichtlich der Stromregelung erhalten. Schon aus praktischen Gründen gibt es zeitliche und finanzielle Aspekte, die Art und Ausführung der Sanierungsmaßnahmen mitbestimmen. Eine besondere Rolle spielt das drohende Abrutschen des Uferdeckwerks, das zu einem sofortigen Handeln zwingt.

Obwohl dieses Bauwerk die Hauptwalze in ihrer Ausbildung behindert, werden jedoch besonders bei der erosionsintensiveren Ebbestromwalze deren Entstehungsursachen nicht verändert. Auf Grund der ungleichen Länge dieser Entlastungsbühne gegenüber dem Glameyer Stack und des Anströmwinkels prallt ein Teil des Ebbstromes unverändert auf das Glameyer Stack. Die in das neu entstandene Bühnenfeld einströmende Wassermenge wird total reflektiert und infolge des Aufstaus quer über den derzeitigen Wattrücken zum Fahrwasser hingeführt. Einerseits wird sich der vorhandene oberstromseitige Kolk dadurch nicht unbedingt wieder zurückbilden, andererseits ist die Entstehung neuer Kolke bzw. einer Rinne unterstromseitig an der Entlastungsbühne zu erwarten.

Vor diesem Hintergrund ist der Vorschlag zu sehen, eine Entlastungsbühne (A), etwa 300 m oberhalb des Stacks gelegen, zu bauen. Die Bühne muß am Uferdeckwerk ansetzen und 120 m in das Watt vorgetrieben werden, um die oberstromige Hauptwalze zu durchschneiden und den Neerstrom zu unterbrechen. Die Bühne würde an der Wurzel bis 1,00 m über KN und am Kopf bis 0,60 m über KN reichen. Der Bühnenkopf liegt in einer relativ strömungsarmen Zone und reicht bis in eine Tiefe von ca. 10 m unter KN. Bei einer Kronenbreite von 2 m und allseitigen Böschungsneigung von 1:4 würden die Baukosten knapp 2 Mio DM betragen. Bei einer möglicherweise erforderlichen Verlängerung der Bühne auf 150 m würden die Kosten wegen der zunehmenden Wassertiefe überlinear auf etwa 8,5 Mio DM ansteigen.

Der Bau einer oberstromseitigen Stichbuhne (B), ähnlich wie er vor Jahren auf der Unterstromseite nachgeholt wurde, führt zu einer Beruhigung des Strömungsangriffs im jetzigen Kolkbereich. Zwar würden die vom Glameyer Stack während der Ebbe abgeteilten Wassermassen weiterhin die großräumige Walze bilden, doch würde sich der Strömungsangriff nicht mehr auf den etwa 300 m langen Stackkörper, sondern auf den Kopf des neuen Nebenstacks konzentrieren. Die abgelenkte Walze dürfte auf Grund der geometrischen Verhältnisse auch weniger hart an das Uferdeckwerk geführt werden. Zumindest würden Vorspülungen diese Absicht unterstützen können und ein relativ stabiles Verhalten zeigen.

Der Bau einer Sohlschwelle (C) zur Durchdämmung der ufernahen Rinne stellt eine zeit- und kostenmäßig realisierbare Sofortmaßnahme zur Abschwächung der derzeit starken Erosion im Bereich des Uferdeckwerks dar. Ein Senkstück (55 × 20 m) mit einem bis zur Höhe von KN aufgeschütteten Steinkörper wird ca. 300 m oberhalb des Stacks eingebaut. Die Kosten werden mit 0,2 Mio DM abgeschätzt.

Eine großflächige Vorspülung (D) zur Sicherung des uferparallelen Deckwerkes und des Stackkörpers ist ebenfalls als eine realisierbare Sofortmaßnahme einzustufen. Zunächst würden die ufernahe Rinne und der oberstromseitige Kolk verfüllt, anschließend würde man, am Stack beginnend, den oberstromigen Wattbereich aufhöhen. Inwieweit die derzeitige Walzenströmung ausgeschaltet werden kann, hängt u.a. auch von den Ausmaßen der Vorspülfläche ab. Abb. 6 zeigt den fehlenden Wattstreifen oberhalb des Stacks, wie er durch Rückschreiten der Wattkante seit 1965 entstanden ist. Doch selbst eine Vorspülung zur Wiedererlangung der Verhältnisse von 1965 läßt erwarten, daß zum einen im Bereich des Stackkopfes eine, zunächst stark abgeschwächte, Ebbstromwalze erneut an der Vorspülung arbeitet, zum anderen der großräumig bestimmte Druck weiterhin diesen Uferabschnitt, ähnlich wie in den Jahren 1965–1985, abzudrängen versucht.

Zur nachhaltigen Festlegung des südlichen Elbeufers wäre auch die Anordnung einer Bühnengruppe (E) aus strömungstechnischen Gesichtspunkten eine Lösung. Wenn sich die Längen der neuen Bühnen an der Lage des Glameyer Stack-Kopfes orientieren, ließen sich eine Streichlinie festlegen und die wesentlichen Ursachen der Walzenbildung ausschalten. Eine Abstimmung mit den oberstromigen Uferbereichen bis hin zu den Osteriff-Stacks als auch besonders mit dem unterstromig gelegenen Bereich ist herbeizuführen.

Ähnlich wie die Veränderung des Klotzenlochs möglicherweise aus dem Geschehen im Außenelbereich geprägt wurde, kann eventuell durch großräumige Maßnahmen (F), die jedoch ohne umfangreiche Modelluntersuchungen nicht bewertbar sind, eine ähnliche, global begünstigende Wirkung auf den Querschnitt vom Glameyer Stack bis zum Medemsand initiiert werden. Denkbar wären Eingriffe am Medemgrund oder im Bereich Klotzenloch/Neufelder Rinne oder am Kratzsand. Voraussetzung für derart großräumige Beeinflussungen sind u. a. intensive Untersuchungen im hydraulischen Modell mit beweglicher Sohle und im HN-Modell.
