**Brummer, K.-H.**

## **Beispiele für ausgeführte Sohlen- und Böschungsbefestigungen in Sachsen und Brandenburg**

Dresdner Wasserbauliche Mitteilungen

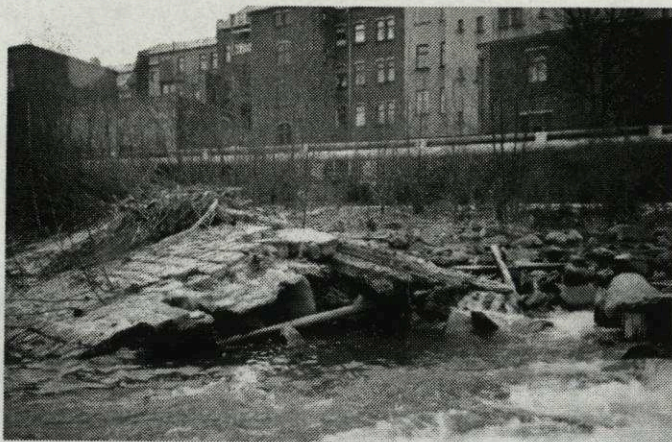
Infolge ungenügender Unterhaltungsarbeiten entstandene Bauwerksschäden, sowie durch einhergehende Verwitterung und Erosion ist die feste Wehrschwelle letztlich durch Hochwassereinwirkungen zerstört worden und gebrochen.

Auf einer Länge von ca. 20 m wurde die insgesamt 50 m lange Schwelle weggerissen. An den baulichen Resten war festzustellen, dass das Wehr lediglich im Flussschotter gegründet war (Bild 1).

Bild 1: Zerstörtes Textima-Wehr in der Zwickauer Mulde, Aue/Erzgebirge

Die noch verbliebenen Teile der Wehrschwelle, der anschließende Kolk sowie unregelmäßige Anlandungen im Ober- und Unterwasser hatten unetliche und stark turbulente Abflussverhältnisse zur Folge, die weitere Schäden im Fließquerschnitt und auch an den angrenzenden Uferbefestigungen bewirkten.

Variante 1: Abbruch der Wehrschwelle und Verfüllung des Kolkes mit Sohlangleichung, durchgehendes konstantes Sohlgefälle

Übereinstimmend mit dem Bauherren wurde Variante 1 der weiteren Planung zugrunde gelegt. Mit der Ausbildung des durchgehenden Sohlgefälles tritt im allgemeinen ungestörter Abfluss im Bereich der kritischen Tiefe auf.

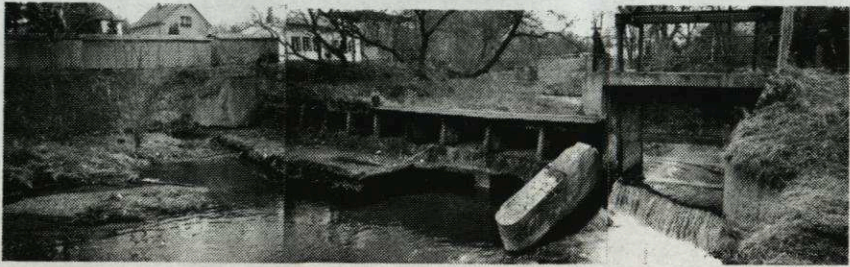
Auch in diesem Beispiel handelt es sich um Sohlen- und Böschungsbefestigungen durch den notwendigen Abbruch eines Wehres. Das Wehr Neukirchen ist durch mehrere Schäden wie vor allem einen erheblichen Kolk im Unterwasser,

die Zerstörung der Tosbeckenplatte und den Abbruch des Wehrpfeilers gekennzeichnet und einsturzgefährdet (Bild 4).

Bild 4: Pleißewehr bei Neukirchen im gegenwärtigen Zustand

Die Talsperrenmeisterei Zwickauer Mulde / Weiße Elster der Landestalsperrenverwaltung Sachsen als Bauherr folgte deshalb der Anordnung der Unteren Wasserbehörde des Landratsamtes Zwickau, das Wehr abzubauen und mittelfristig ordnungsgemäße Abflusszustände herzustellen.

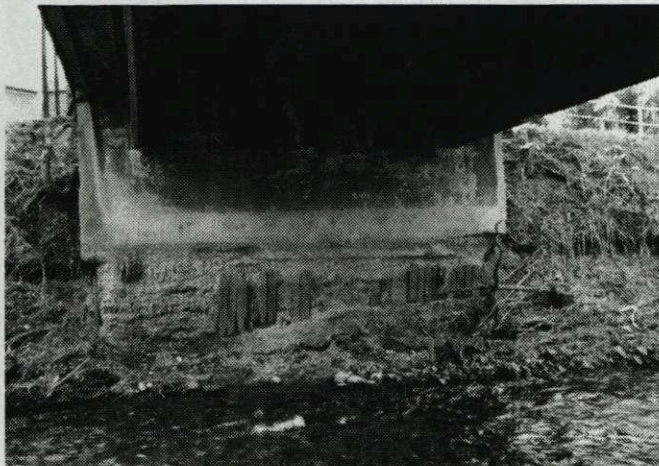
An den damit sichtbar gewordenen Böschungsfüßen entlang des rd. 400 m langen Wehrteiches und vor allem auf der Gründung der 70 m oberhalb des Wehres stehenden Straßenbrücke musste überraschend festgestellt werden, dass die Sohle der Pleiße stark erodiert ist. Im Brückenbereich beträgt das Maß der Erosion max. 1,4 m, so dass die Fundamentunterkante des rechten Widerlagers und des Mittelpfeilers erreicht ist (Bild 5).

Die Erosion lässt sich am deutlichsten anhand der 1974 vermessenen Gewässerquerprofile nachweisen. Der zeitliche Ablauf dieser großräumigen Erosion lässt sich zwar nicht genau nachweisen, aber die Ursache liegt im mehrfachen schnellen Entleeren des Wehrteiches und langdauernden Abfluss größerer Wassermengen bei gezogenem Schütz.

Bild 5: Sohlenerosion der Pleiße oberhalb des Wehres

Erhebliche Instandsetzungen sind deshalb in Vorbereitung und müssen auch auf die Böschungen des Wehrteiches ausgedehnt werden. Infolge der erodierten und inzwischen nachgebrochenen Bereiche muss eine Erweiterung der Schäden verhindert werden, da die nahe Ortsstraße gefährdet ist und alter Baumbestand in die Pleiße zu fallen droht.

Von der Gemeindeverwaltung und der Talsperrenmeisterei war übereinstimmend entschieden worden, nach dem Rückbau des Wehres keinen Stau wieder herzustellen, sondern lediglich eine Sohlrampe zu bauen.

Variante 2: Sohlrampe  $I = 6,7 \%$  (1:15)      Länge = 37,5 m

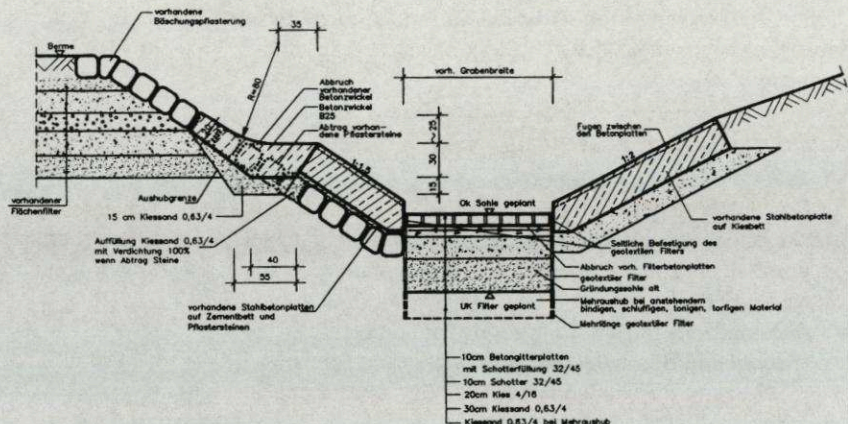
Die Grabensohle ist seit den 60er Jahren mit Filterplatten aus Einkornbeton befestigt. Die vorhandenen Schäden sind hauptsächlich gekennzeichnet durch

- Zerfall des Einkornbetons an der Oberfläche und teilweise über die gesamte Plattendicke
- Zugesehter Porenraum der Filterplatten durch Feinteile aus dem Untergrund und durch Eisenhydroxid - Schlamm
- Plattenhebungen

Bild 7: Instandsetzung des Entwässerungsgrabens der Talsperre Spremberg

Nach Vergleich verschiedener Lösungen entsteht wiederum eine durchlässige Grabensohle, die jedoch jetzt mit einem 3-Stufen-Filter und Betongitterplatten hergestellt wird (Bild 7).

- Abschnittsweiser Abbruch der vorhandenen Filterplatten und Grabenaushub bis 70 cm Tiefe.
- Geschlossene Wasserhaltung ist während der gesamten Bauzeit ohne Unterbrechungen abschnittsweise zu gewährleisten, wobei der Grundwasserspiegel auf mindestens 0,5 m unter tiefstem Aushubplanum abzusenken ist. Einer Staumentleerung, die für die Arbeiten zugrunde gelegt war, wurde aus Umweltgründen nicht zugestimmt. So befand sich der Staupiegel bei ca. 7,5 m über der Aushubsohle (Bild 8).

10 cm	Betongitterplatte mit Schotterfüllung 32/45
10 cm	Schotter 32/45
20 cm	Kies 4/16
30 cm	Kiessand 0,63/4 (auch für Mehraushub)

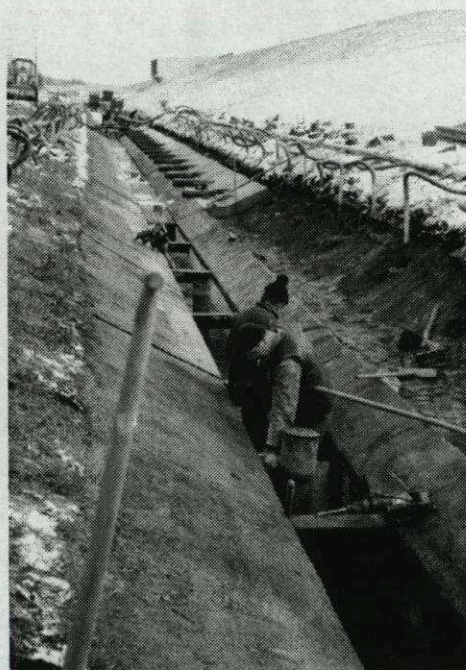
Bild 8: Aushub für den Filtereinbau im Entwässerungsgraben

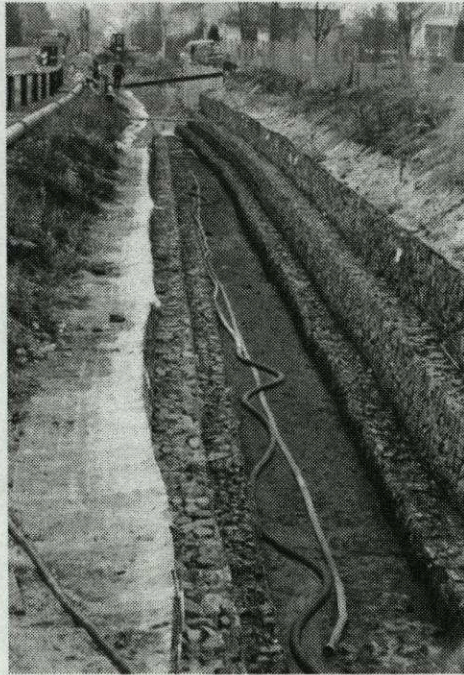
Im Bild 10 ist das ausgeführte Profil der Wollschinka dargestellt.

Am genannten Vorhaben zeigte sich, dass ein erstmals mit Gabionen-Bauwerken beauftragter Ausführungsbetrieb Schwierigkeiten mit den Kriterien der Montage der einzelnen Drahtkörbe und der Füllung mit geeigneten Wasserbausteinen hat.

Zur Nutzungsdauer der Drahtkörbe unter ständiger Beanspruchung durch eisenhaltiges Grundwasser mit geringem ph-Wert sind unterschiedliche Angaben zwischen 30 und 60 Jahren bekannt.
