**UNIVERSIDAD CÉSAR VALLEJO**

“Evaluación superficial del pavimento flexible de la calle el Carmen intersección Av. Pacífico y Av. Nacionalismo, Urb. Las Brisas del Distrito de Chiclayo, Provincia de Chiclayo, Departamento de Lambayeque”

**TRABAJO DE INVESTIGACIÓN PARA OBTENER EL GRADO ACADÉMICO  
DE BACHILLER EN INGENIERÍA CIVIL**

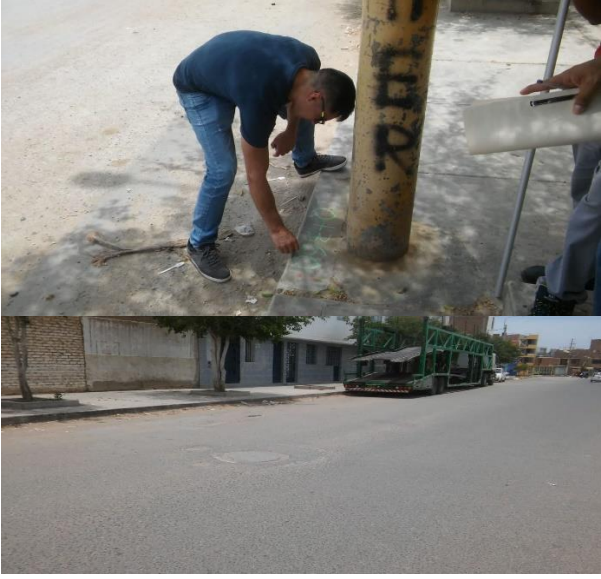
UM12	300	82	MUY BUENO

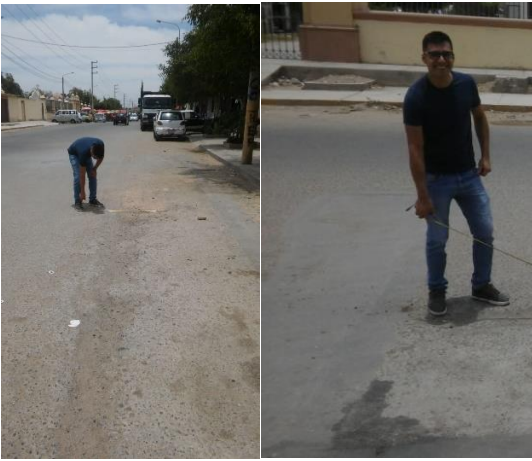
UM13	300	78	MUY BUENO

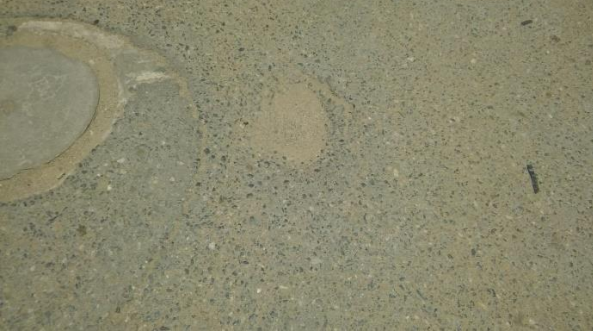
UM14	300	61	BUENO
