**“APLICACIÓN DEL MÉTODO ÍNDICE DE CONDICIÓN DEL
PAVIMENTO PARA EVALUAR LA SUPERFICIE DE RODADURA
DE LA CARRETERA REQUE - PUERTO ETEN”.**

**TESIS PARA OBTENER EL TÍTULO PROFESIONAL DE INGENIERO
CIVIL**

QUINTANA DÍAZ, LUIS EBER.

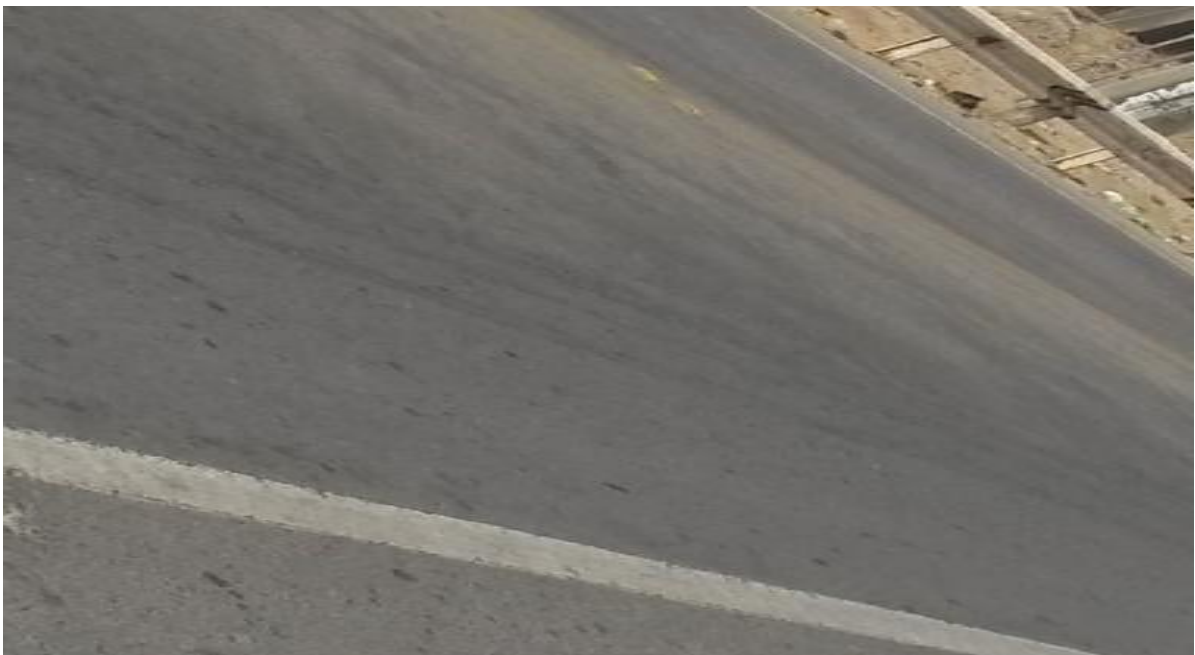
En esta unidad de muestra no se encontraron fallas significativas y no fue necesario aplicar un formato de evaluación.

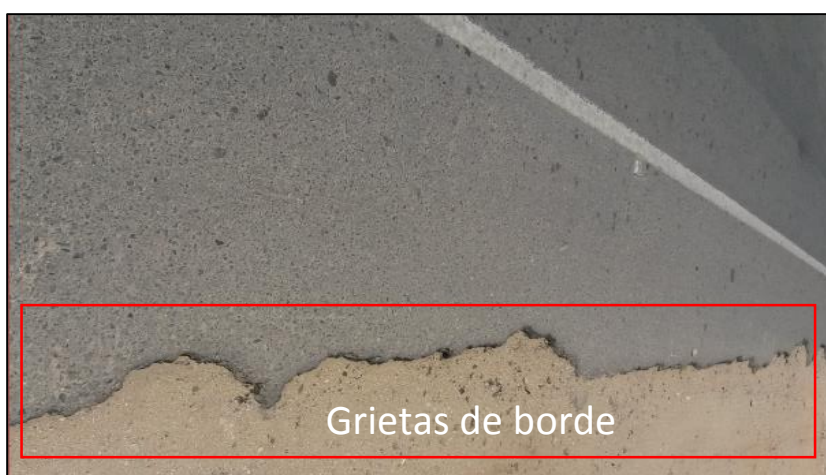
Figura 19. Grietas de borde.

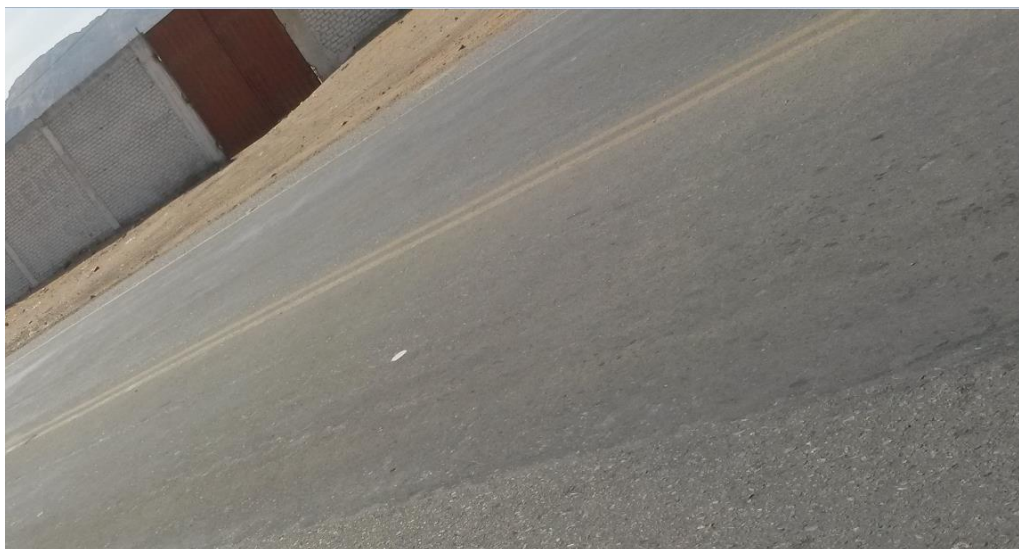
Figura 20. Tramo de vía con fallas insignificantes.

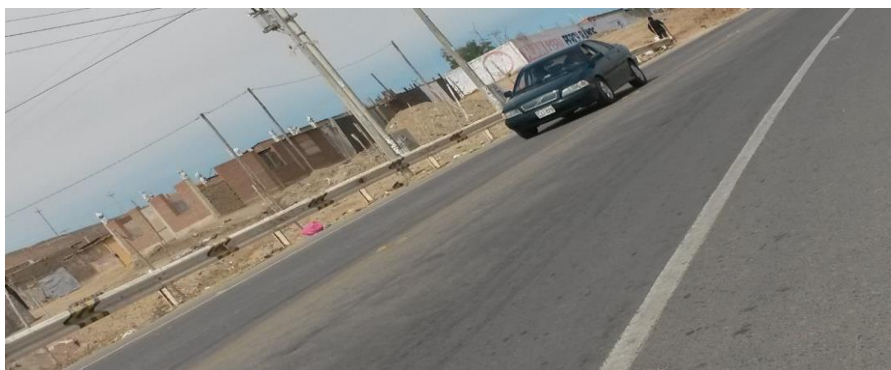
Figura 22. Vía Reque Puerto - Eten en buen estado Km 1+500.

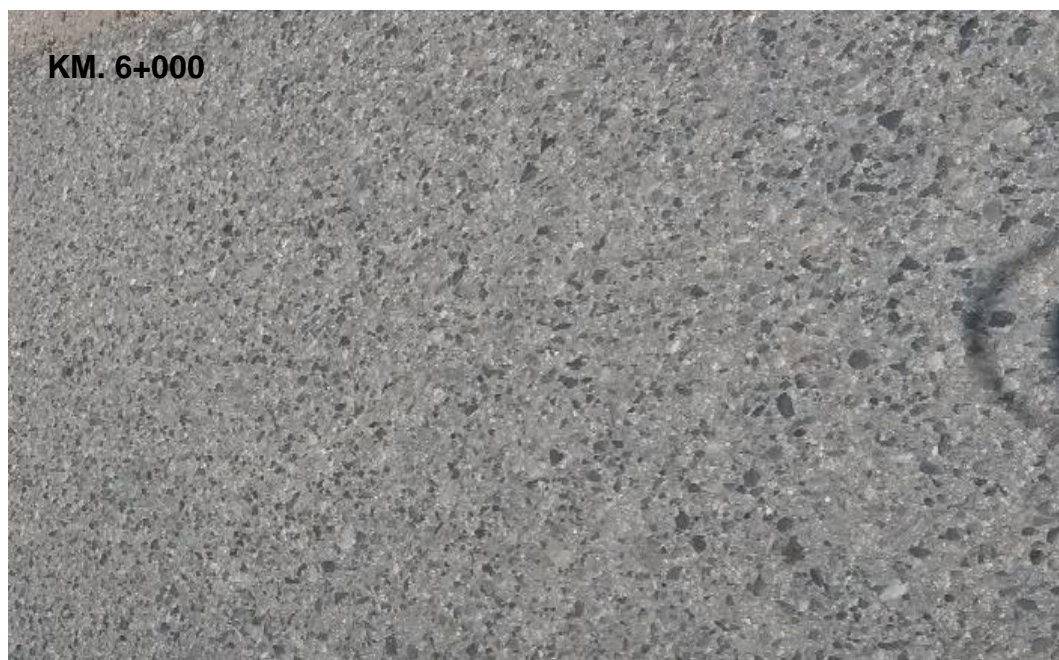
Figura 45. Agrietamiento el Bloque.
