UNIVERSIDAD CÉSAR VALLEJO

**“DETERMINACIÓN DEL ÍNDICE DE CONDICIÓN DEL
PAVIMENTO FLEXIBLE EN LA CARRETERA
CAJAMARCA - OTUZCO, DISTRITO DE BAÑOS DEL
INCA, DEPARTAMENTO DE CAJAMARCA – 2016”**

**TESIS PARA OBTENER EL TÍTULO PROFESIONAL DE
INGENIERO CIVIL**

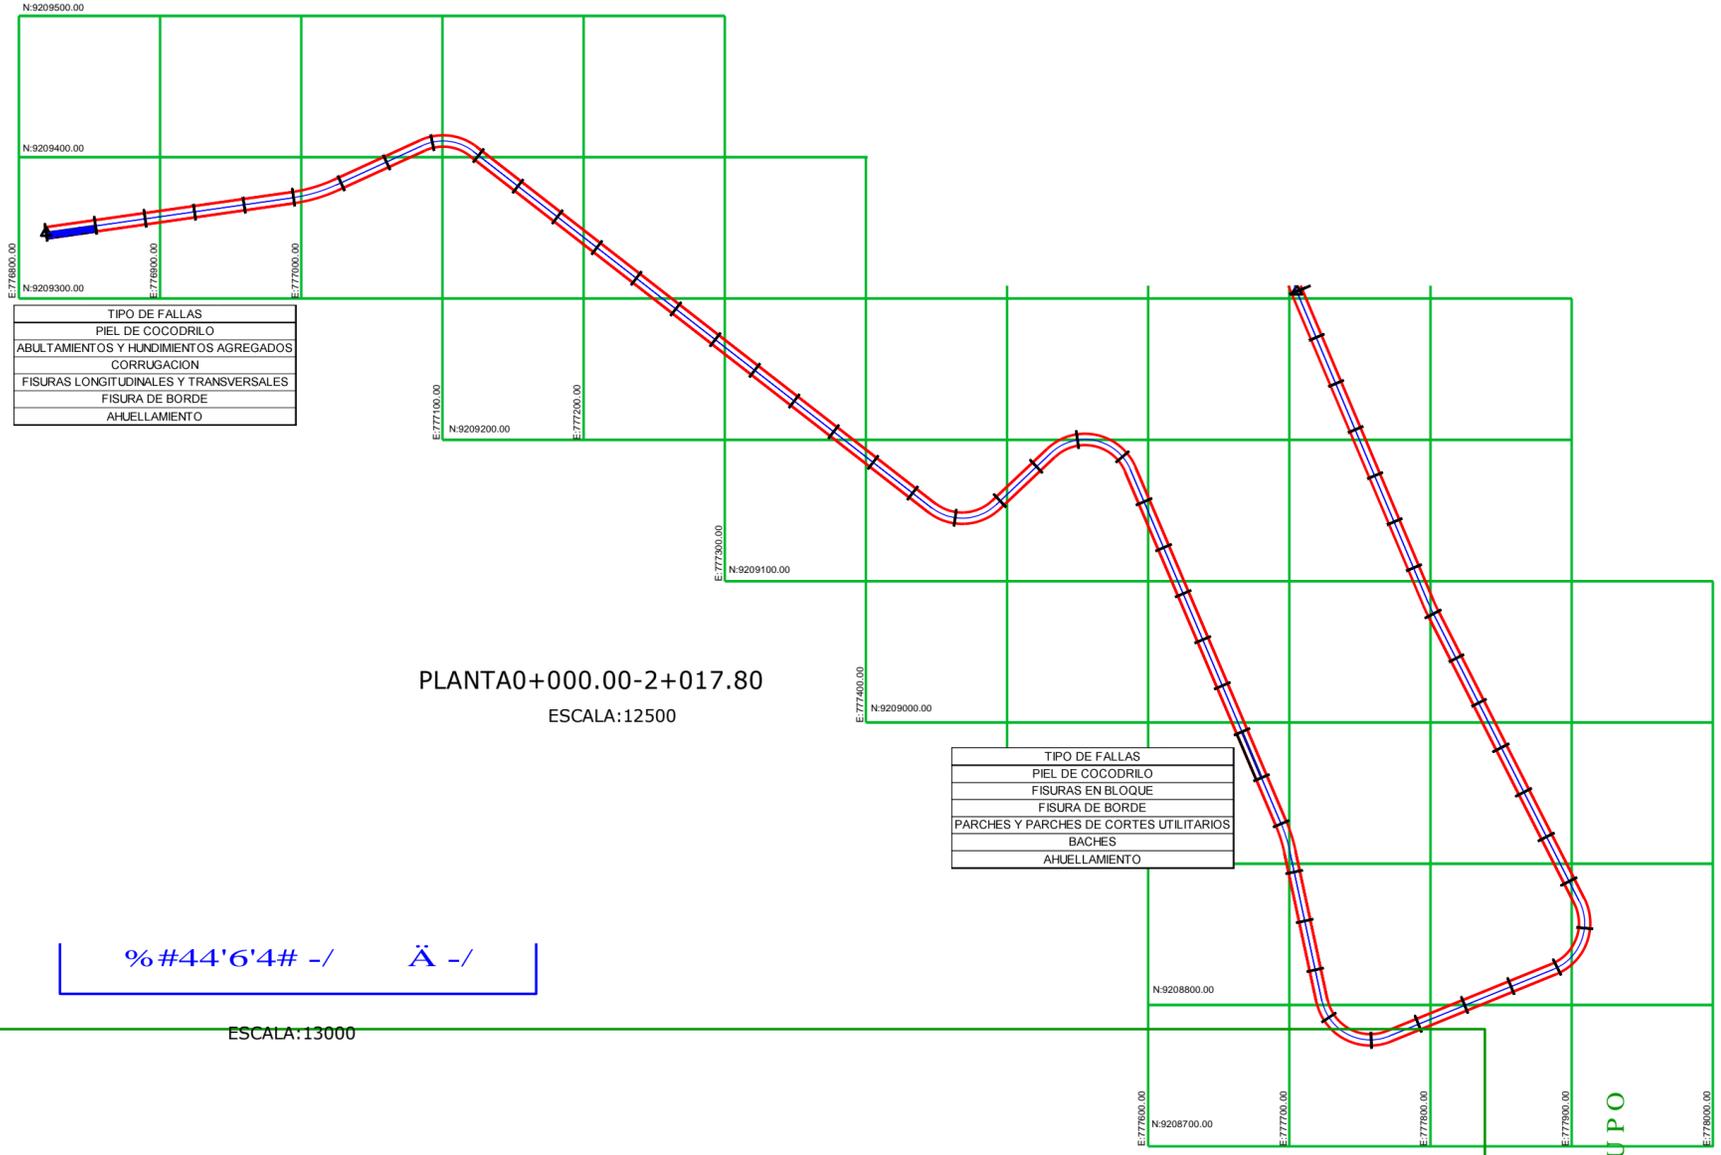
TIPO DE FALLAS
PIEL DE COCODRILO
ABULTAMIENTOS Y HUNDIMIENTOS AGREGADOS
CORRUGACION
FISURAS LONGITUDINALES Y TRANSVERSALES
FISURA DE BORDE
AHUELLAMIENTO

TIPO DE FALLAS
PIEL DE COCODRILO
FISURAS EN BLOQUE
FISURA DE BORDE
PARCHES Y PARCHES DE CORTES UTILITARIOS
BACHES
AHUELLAMIENTO

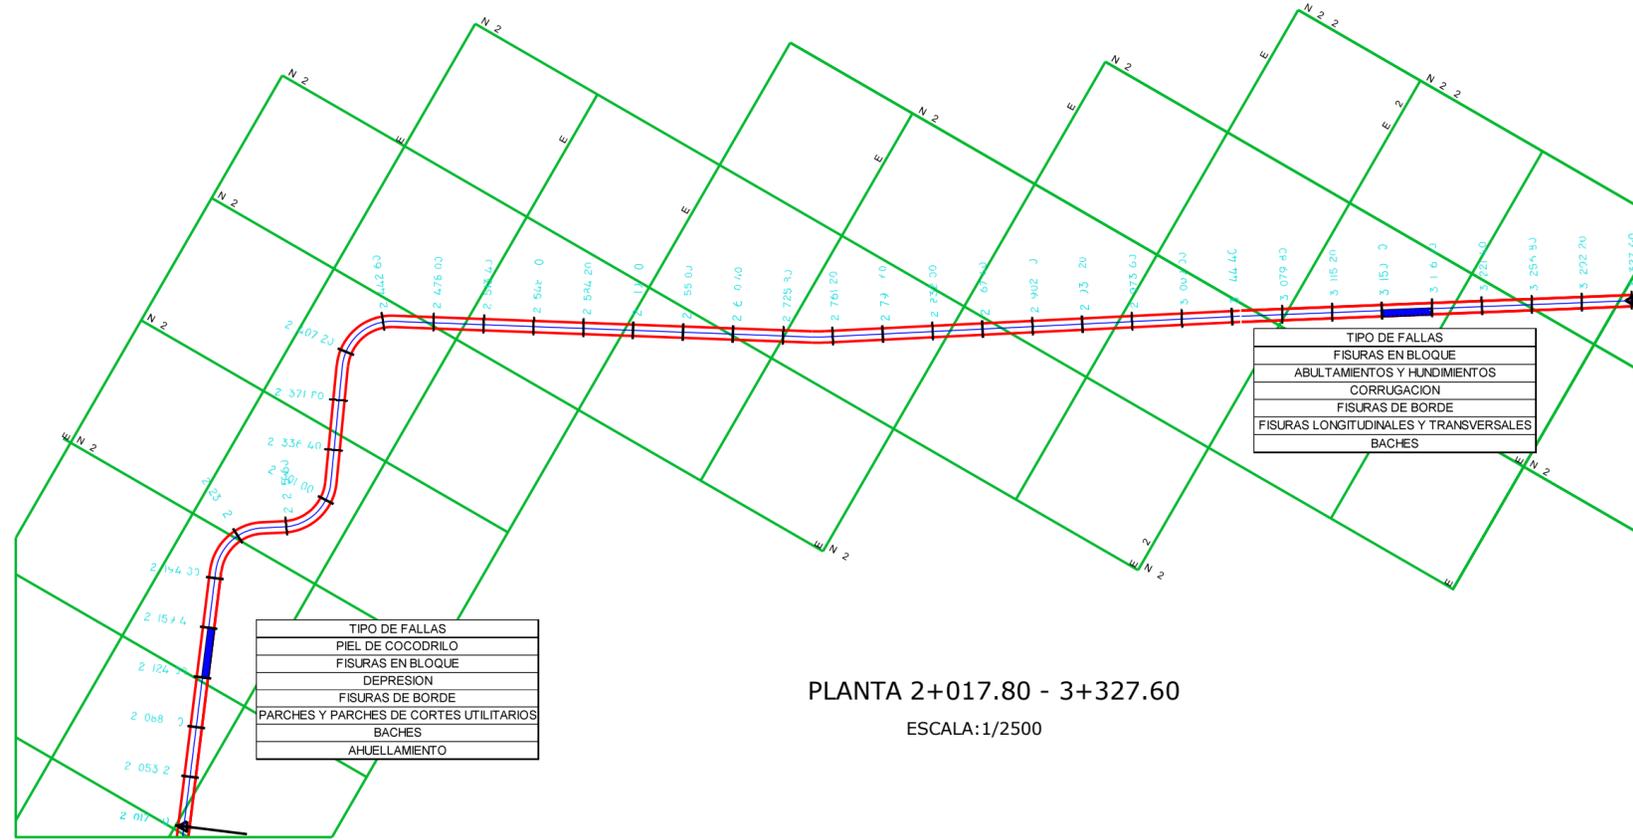
PTP-02
2/3

TIPO DE FALLAS
PIEL DE COCODRILO
FISURAS EN BLOQUE
DEPRESION
FISURAS DE BORDE
PARCHES Y PARCHES DE CORTES UTILITARIOS
BACHES
AHUELLAMIENTO

TIPO DE FALLAS
FISURAS EN BLOQUE
ABULTAMIENTOS Y HUNDIMIENTOS
CORRUGACION
FISURAS DE BORDE
FISURAS LONGITUDINALES Y TRANSVERSALES
BACHES

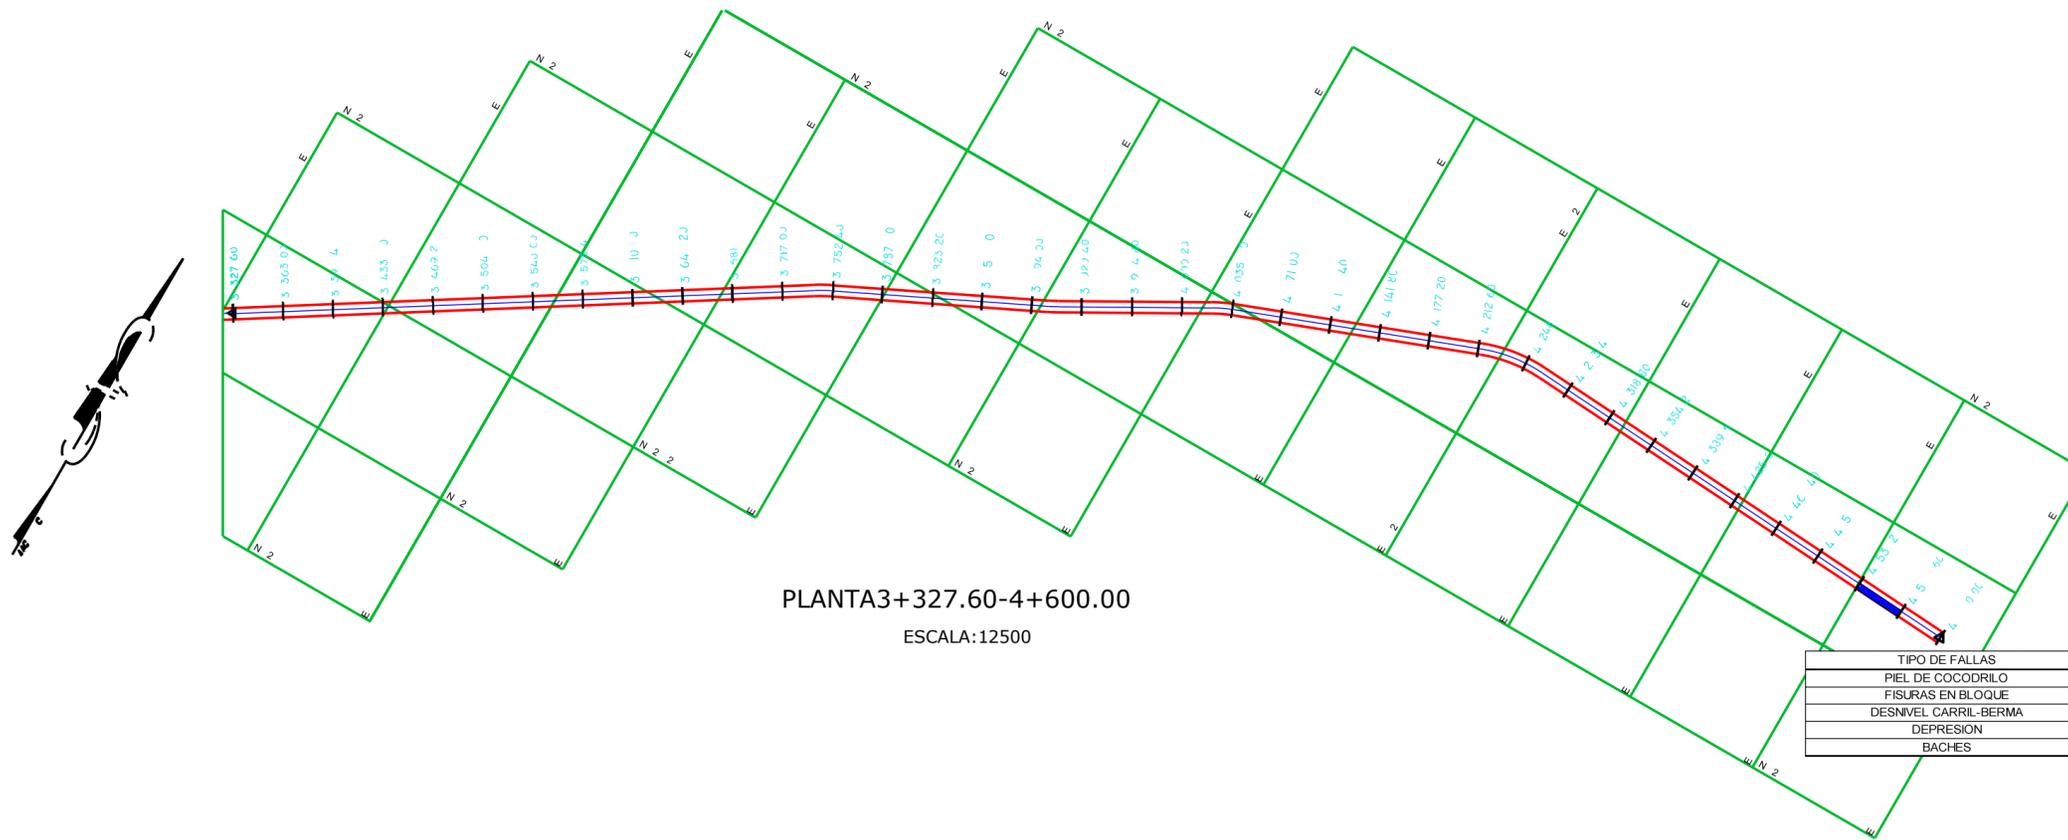
TIPO DE FALLAS	
PIEL DE COCODRILO	
FISURAS EN BLOQUE	
DESNIVEL CARRIL-BERMA	
DEPRESION	
BACHES
