Aplicación Del Método PCI en la Superficie Del Pavimento Flexible Del cruce
Huanchac subida al Pinar, Independencia-Huaraz-2019

TESIS PARA OBTENER EL TÍTULO PROFESIONAL DE:

Ingeniero Civil

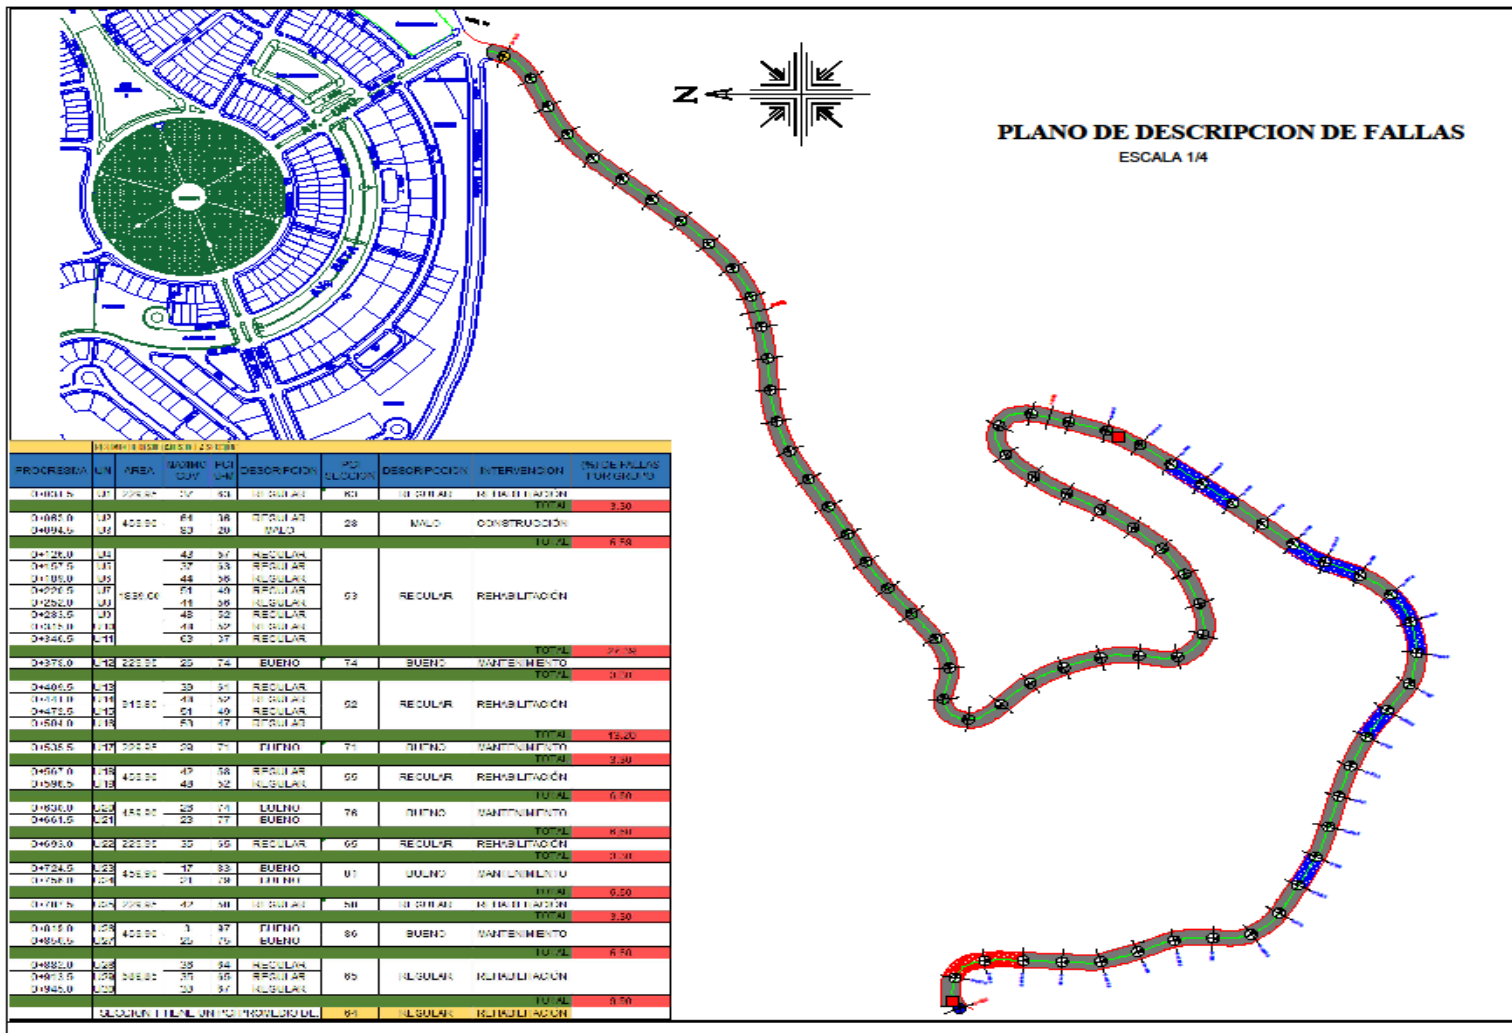
PLANO DE DESCRIPCION DE FALLAS
ESCALA 1:4

ZONA MAS AFECTADA DEL PAVIMENTO

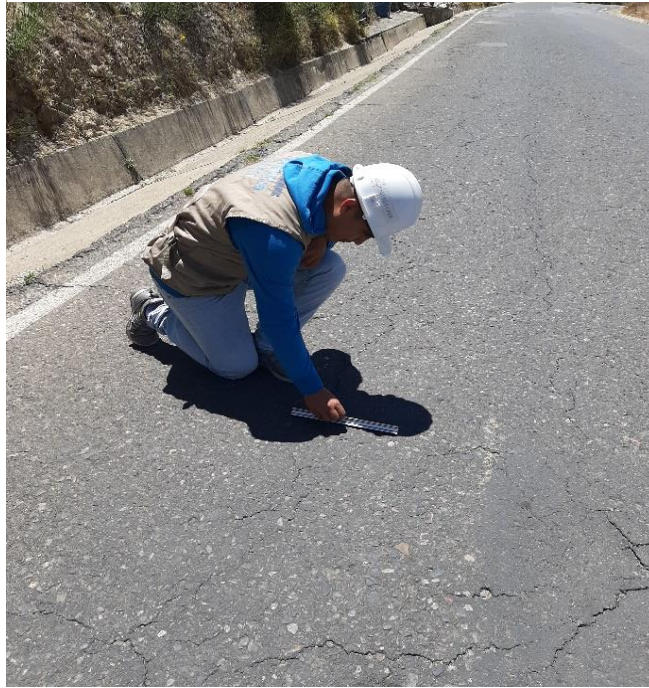
Fotografía 1

Descripción: Medida de falla con regla milimetrada

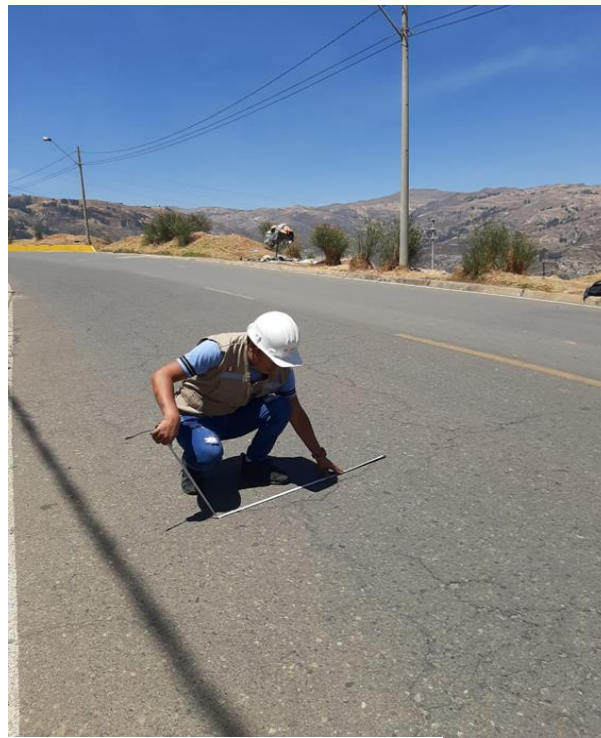
Fotografía 2

Descripción: Medida de falla con wincha

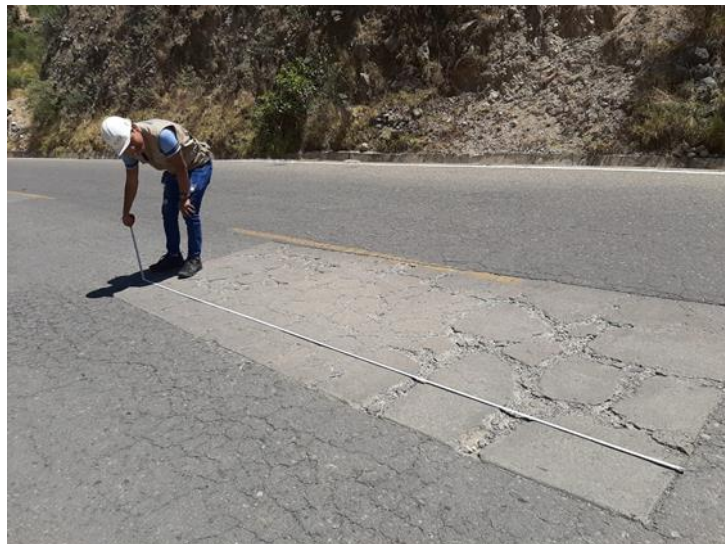
Fotografía 4

Descripción: Medida de falla de parcheo con wincha

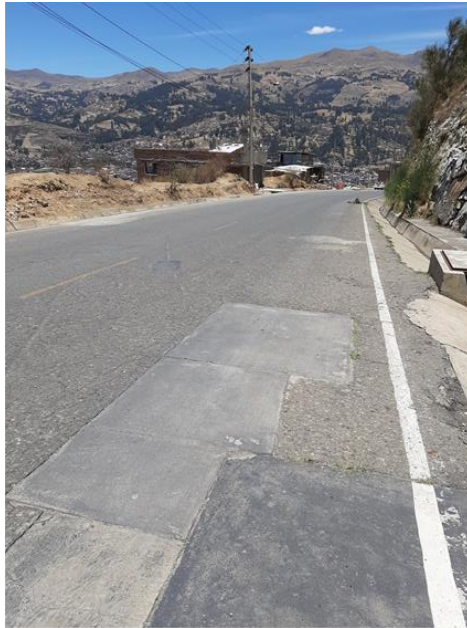
Fotografía 5

Descripción: Falla por parche

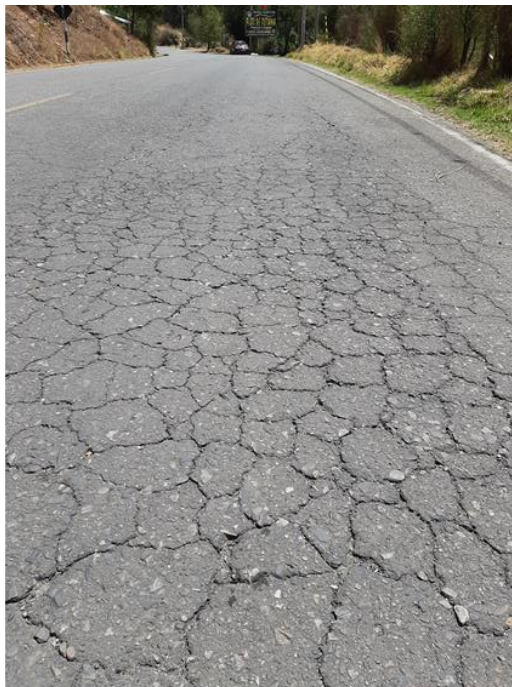
Fotografía 6

Descripción: Falla de Piel de Cocodrilo con más presencia en el pavimento en estudio.
