ESCUELA PROFESIONAL DE INGENIERÍA CIVIL

Evaluación de vulnerabilidad sísmica en viviendas de 3 pisos del grupo 13,  
Asentamiento Humano Huáscar-San Juan de Lurigancho, 2018.

TESIS PARA OBTENER EL TÍTULO PROFESIONAL DE:  
Ingeniero Civil

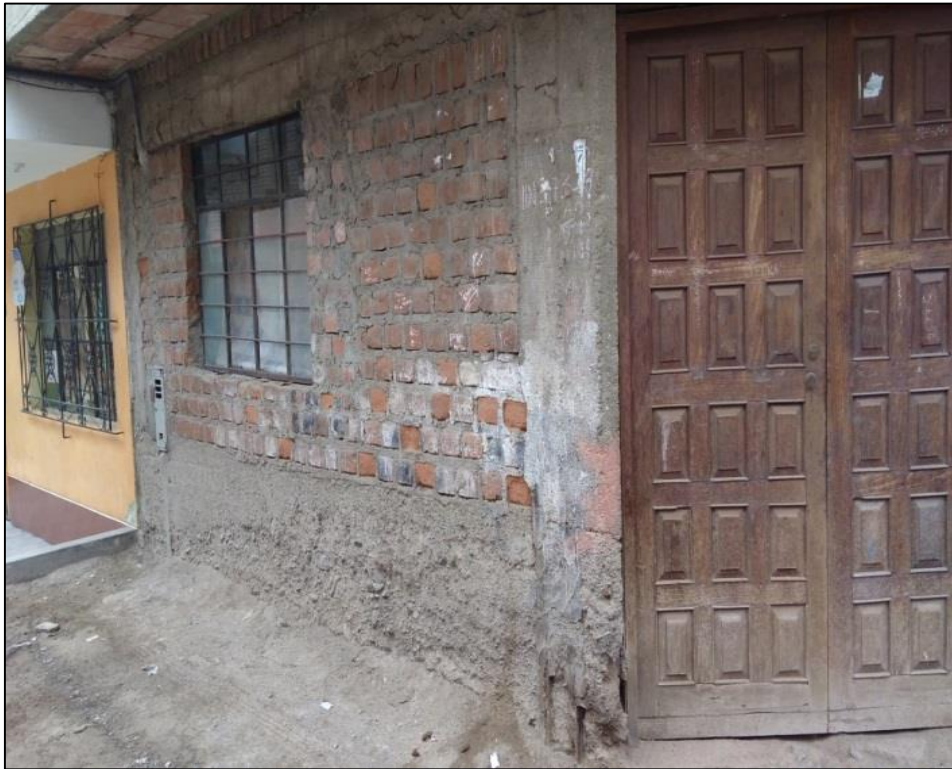
*Figura 4:* daño estructural de columna y muro. *Fuente:* elaboración propia.

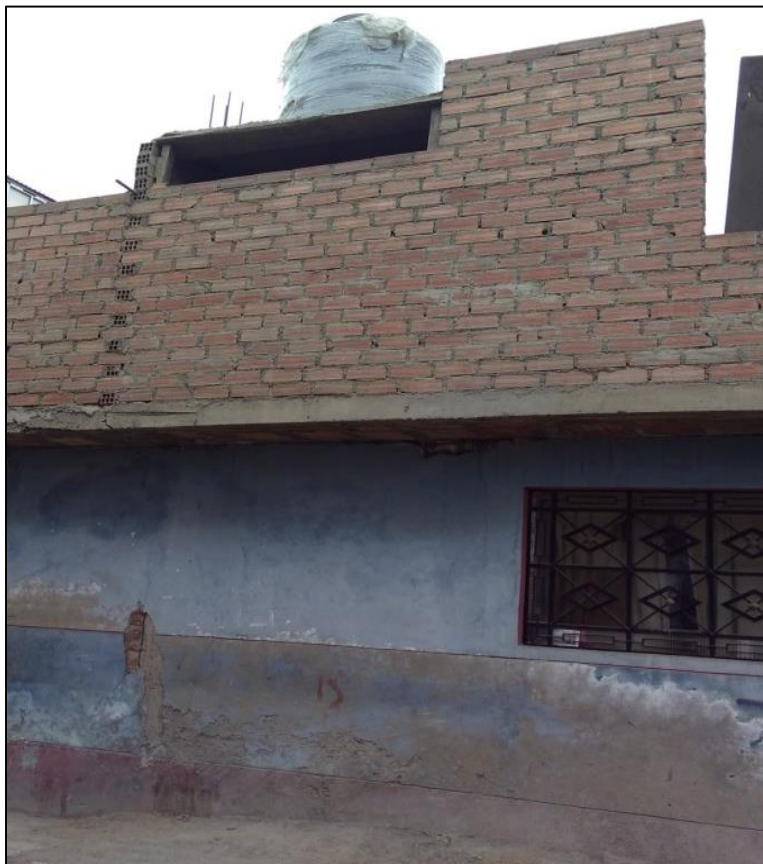
*Figura 5:* tanque cisterna en el 3er piso. *Fuente:* elaboración propia.

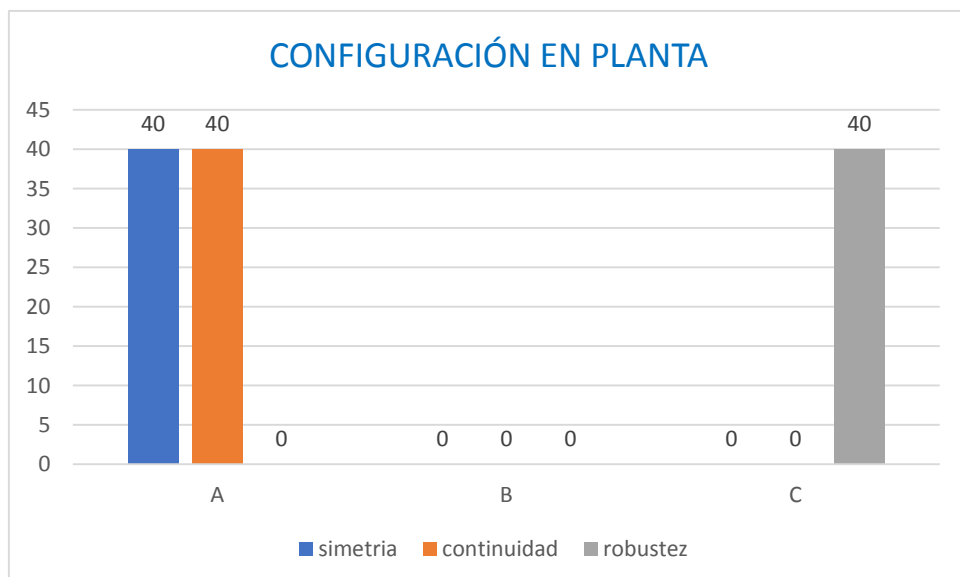
Figura 12. Configuración en planta.

En la figura 12 se refiere a la configuración en planta, en la cual nos indica que el 100% de las viviendas no son simétricas en planta y elevación esto porque la configuración de las columnas no lo presenta así; la continuidad no se cumple porque al no haber simetría y la separación entre columnas es mayor en la parte de la sala y comedor de la vivienda hace que su centro de gravedad y su centro de masa estén separados y la robustez tienen igual dimensión el largo con el ancho.

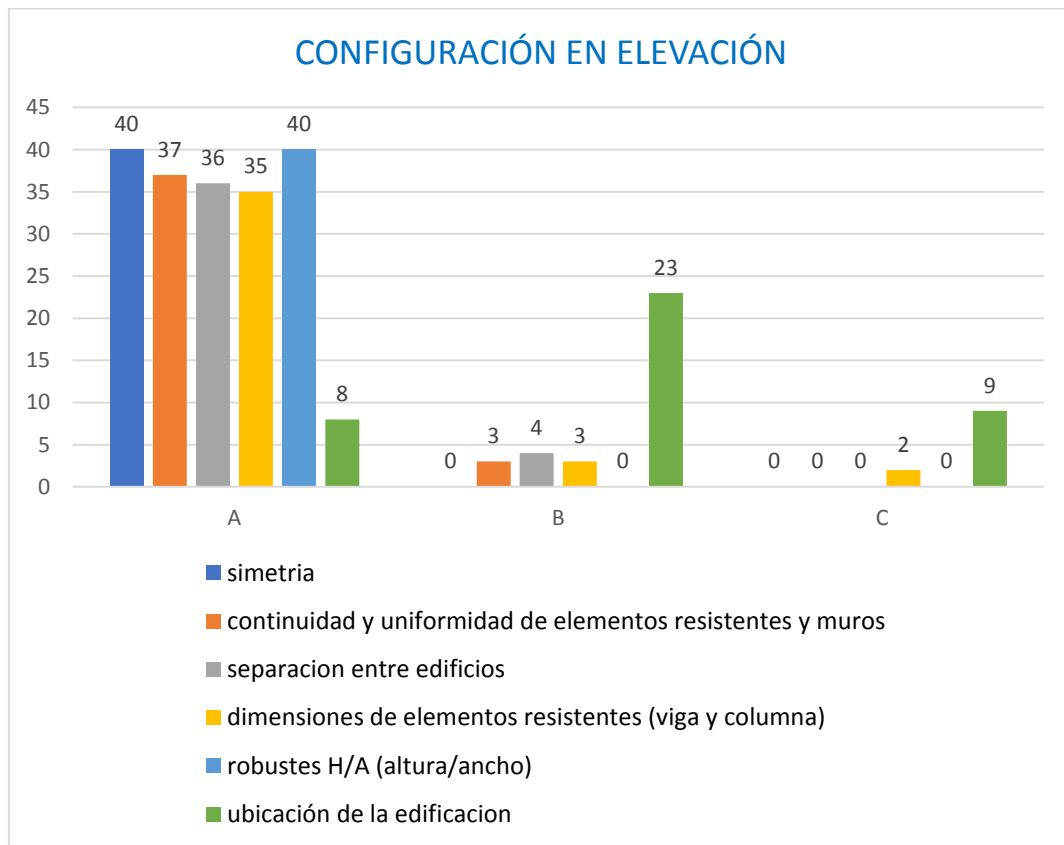
Figura 13. Configuración en elevación.

En la figura 13 se refiere a la configuración de la elevación de la vivienda donde la simetría en elevación no se cumple en su totalidad haciendo que haya un problema de torsión en la edificación, la continuidad y uniformidad de los elementos resistentes y muros en un 92% no cumplen porque el muro portante ya no continua hasta el tercer piso, solo es para el primer pisos, la separación entre los edificios en un 90% no cumple con este criterio de edificación haciendo que las viviendas en un evento sísmico pueda golpearse y rajar. La robustez en un 100% de las edificaciones el alto es menor a tres veces su ancho y la ubicación de la vivienda en un 37% se encuentra en esquinas en un 43% se encuentra en medio de las edificaciones donde las edificaciones que están al costado son de un piso y 2 pisos en menor cantidad y un 20% de las viviendas están en medio de las edificaciones pero con viviendas que están al costado con tres o cuatro pisos.

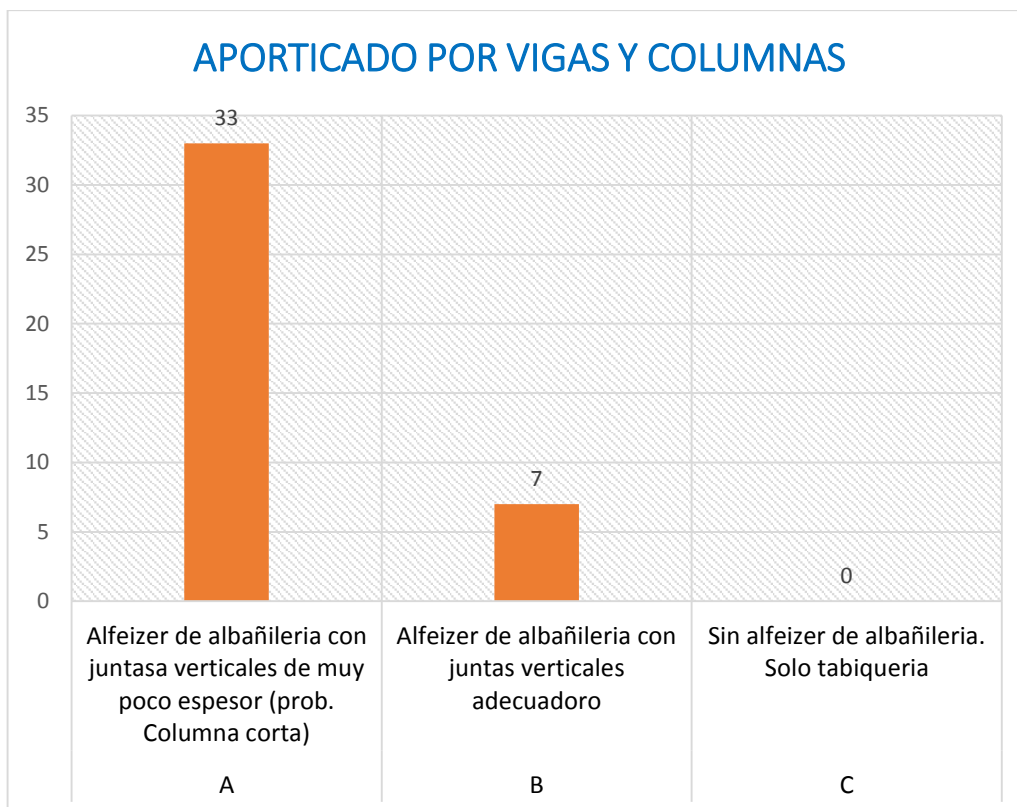
Figura 14. Aporticado por vigas y columnas

En la figura 14 donde se refiere al aporticado por vigas y columnas en 83% de las viviendas tienen este problema ya que las ventanas en la parte interna de las viviendas y en algunas en la parte a la calle son mayor dimensión, esto para que entre la luz a la vivienda haciendo que no haya muros portantes adecuados y que las columnas no estén no tengan un soporte adecuado.

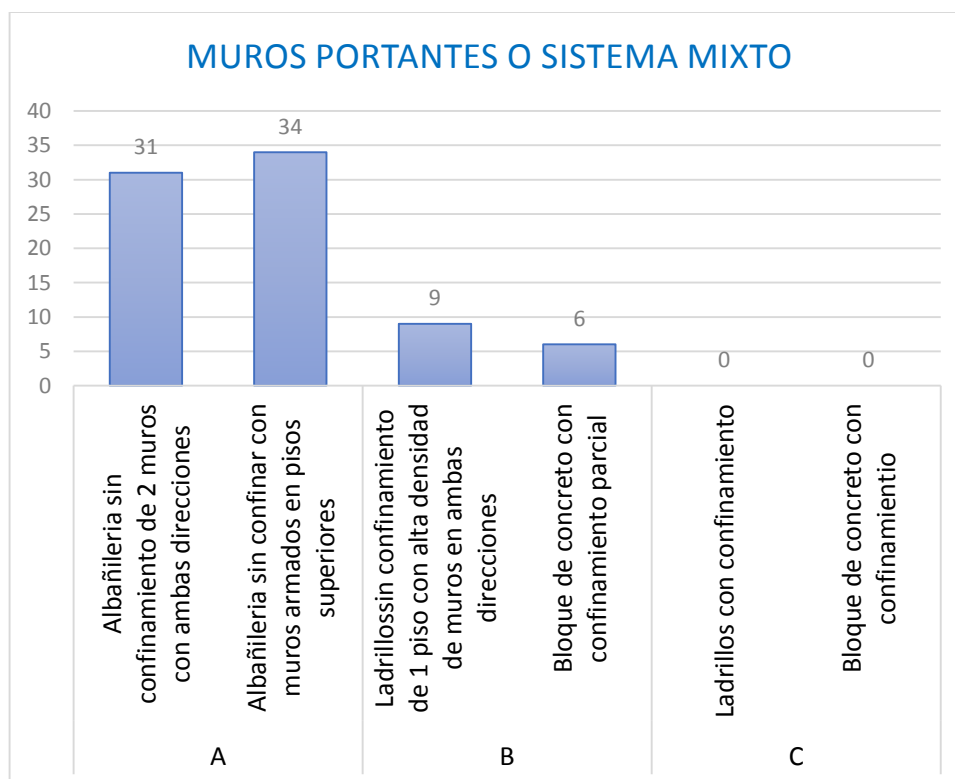
Figura 15. Muros portantes o sistema mixto

En la figura 15 se refiere a los muros portantes o de sistema mixto, se tiene en un 78% de edificaciones donde encontramos albañilería sin confinar esto debido a que no hay presupuesto para terminar la obra y lo tapan con maderas (triplay) u otro material y un 85% de viviendas que no cuentan con albañilería sin confinar con muros armados en los pisos superiores, todo esto no hace que trabaje en forma conjunta los elementos resistentes de la vivienda y solo se deja a las columnas que reciban toda la carga de la edificación.

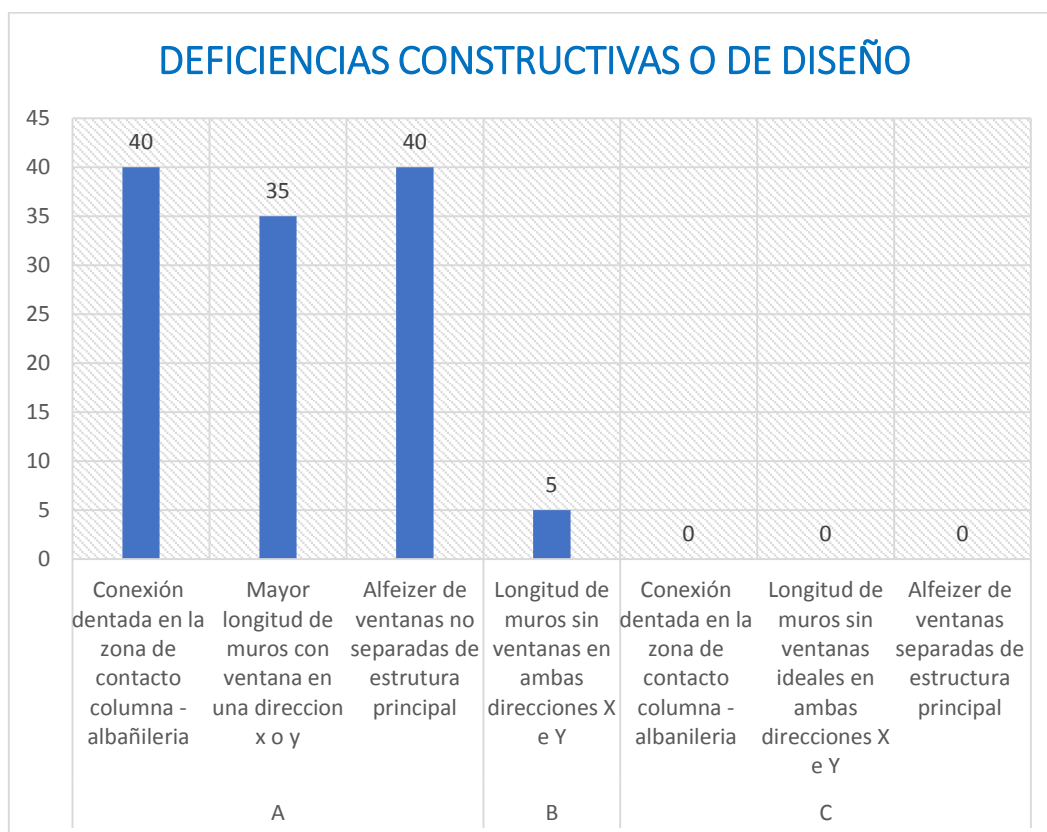
Figura 16. Deficiencias constructivas o de diseño

En la figura 16 se refiere a las deficiencias constructivas o de diseño, en un 100% las edificaciones no presentan conexión dentada entre los muros y las columnas de la edificación esto permite que las columnas con los muros no trabajen juntos haciendo que su capacidad de resistencia sea menor a lo planificado, en un 88% de las edificaciones tienen una mayor longitud de ventanas en una o direcciones haciendo que no haya muros portantes en la edificación y un 100% de las edificaciones del grupo 13 los alfeizer de las ventanas no están separados de la estructura principal por lo tanto genera un problema en la estructuración de la edificación.

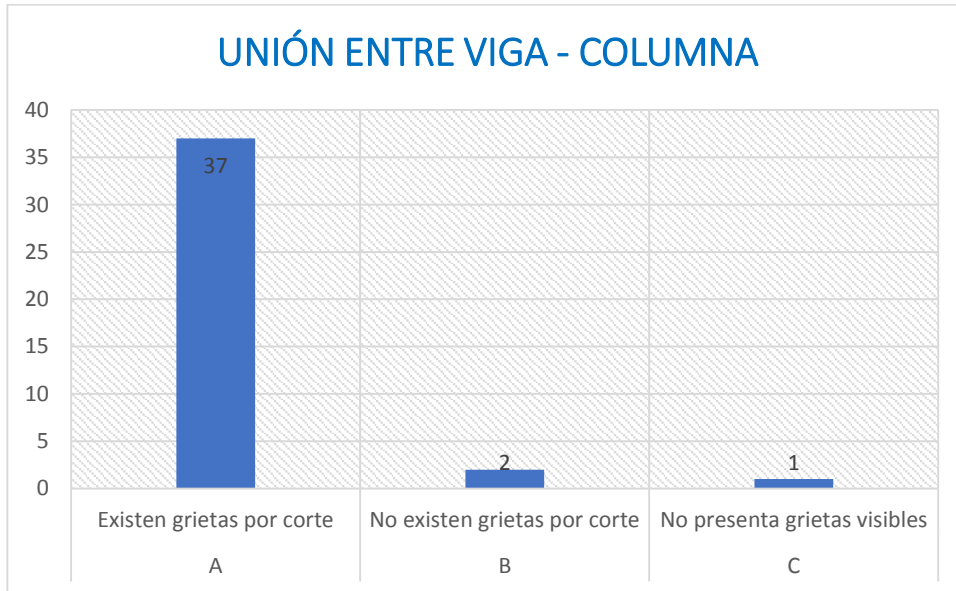
Figura 17 Unión entre viga y columna

En la figura 17 se refiere a la unión entre la viga y la columna, el estado en que se encuentra y nos indica que un 93% de las edificaciones existen grietas y desmoronamientos donde se puede observar grietas de 5mm a más. Esto debido a problemas de corte, la torsión que sufre la edificación o mal proceso constructivo, ya que puede ser que los materiales no sean los adecuados para realizar esa construcción.

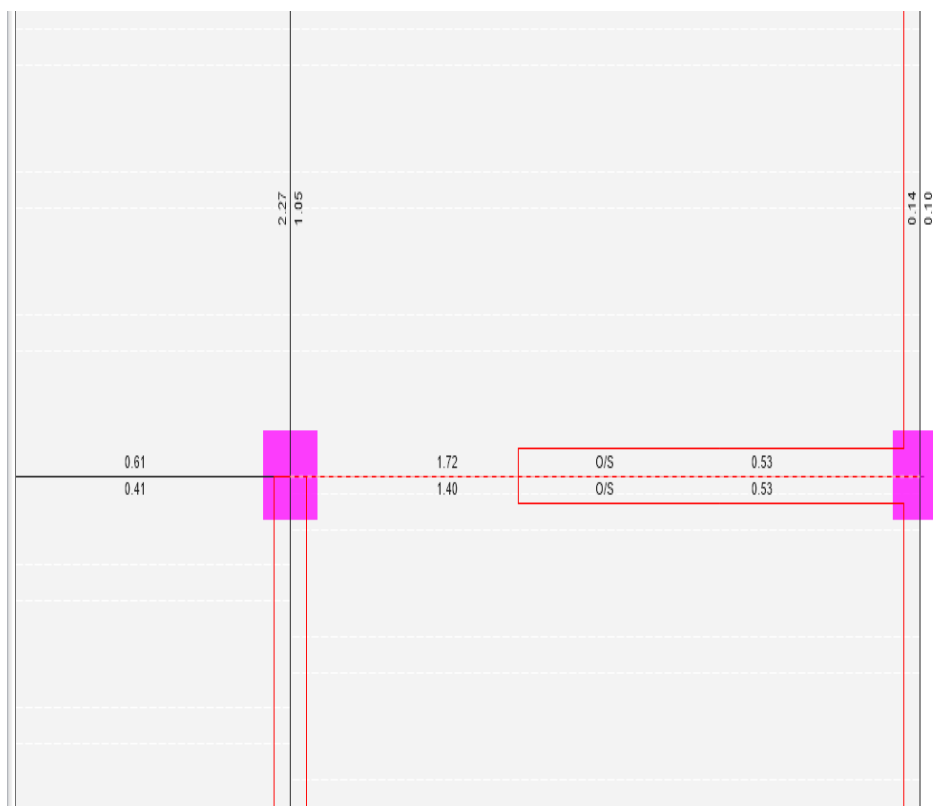
Figura 22. Torsión en el eje 3.

En la viga de la vivienda se observa un alineamiento de color rojo donde nos indica que hay torsión en la edificación y que esta viga está siendo más afectada que las otras y que debe ser reforzada para que la vivienda no sea vulnerable. La viga chata tiene la siguiente dimensión de 15cm x 20cm.
