“Condiciones urbano arquitectónicas para atender necesidad de vivienda  
fiable y mejora urbana en Asentamiento Humano Armando Villanueva –  
Alto Trujillo 2017”

“Vivienda social segura y renovación urbana en el asentamiento humano  
Armando Villanueva, El Provenir – La Libertad 2018”

**TESIS PARA OBTENER EL TÍTULO PROFESIONAL  
DE ARQUITECTO**

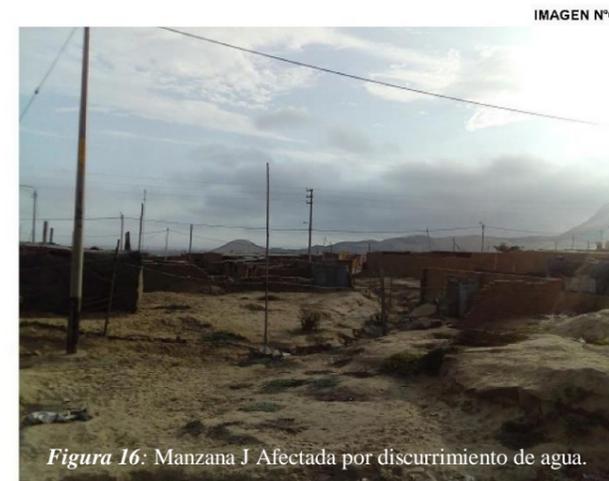
Esta manzana fue afectada en proporciones considerables donde podemos apreciar un total de 09 viviendas colapsadas mientras que 13 de estas viviendas mantienen daños severos, 02 viviendas poseen daños leves y solo 04 viviendas no presentan ningún tipo de afectación en su estructura, en la mayoría de las viviendas muchas familias aún permanecen, manteniendo una condición crítica de sus edificaciones algunas viviendas presentan un colapso parcial del total del terreno que ocupa, las viviendas con mayor afectación se encuentran ubicadas en áreas con mayor pendiente en el caso de la manzana J la pendiente es aproximadamente del 7% en sentido nor-este, esto permite comprender el porque muchas viviendas terminaron por colapsar debido al discurrimiento de agua, y las viviendas que lograron permanecer son las que presentan un suelo tratado y mas estable.

Figura 16: Manzana J Afectada por discurrimiento de agua.

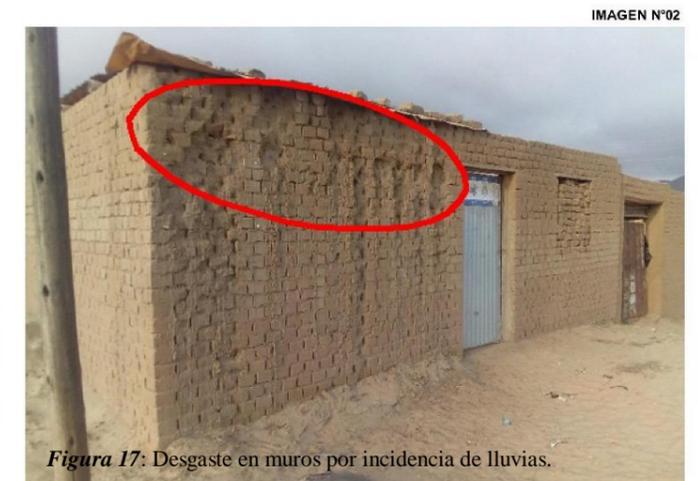
Figura 17: Desgaste en muros por incidencia de lluvias.

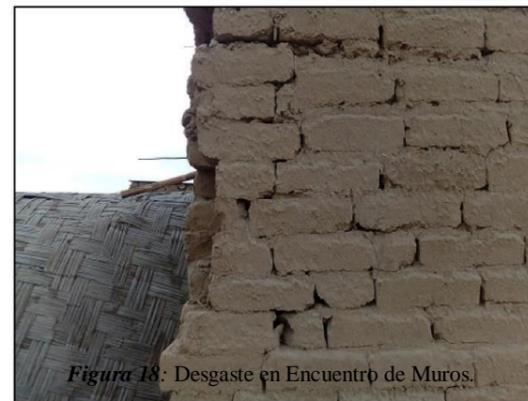
Figura 18: Desgaste en Encuentro de Muros.

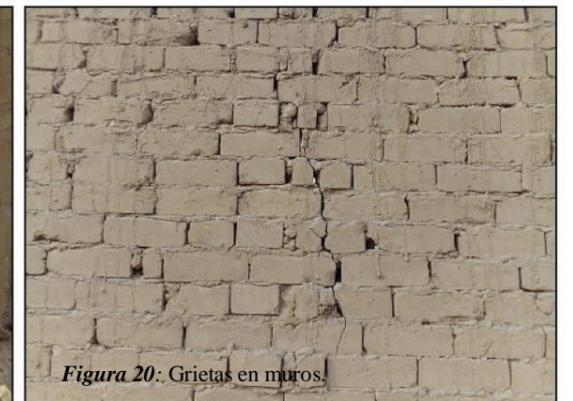
Figura 20: Grietas en muros.

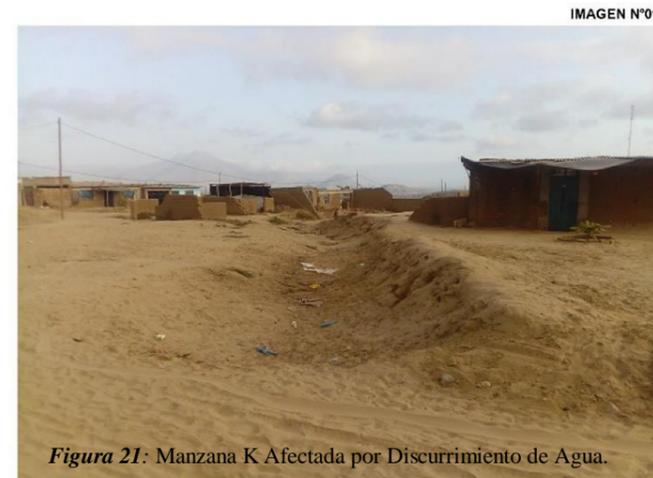
En esta manzana afectada podemos apreciar un total de 20 viviendas colapsadas mientras que 04 de estas viviendas mantienen daños severos, 02 viviendas poseen daños leves y solo 02 viviendas no presentan ningún tipo de afectación en su estructura, algunas familias continúan viviendo en estos lotes afectados, acondicionaron espacios para habitar con materiales como esteras y plásticos, viviendo en una condición muy crítica, un gran número de viviendas presentan un colapso parcial del total del terreno que ocupa, las viviendas con mayor afectación se encuentran ubicadas en áreas con mayor pendiente en el caso de la manzana K la pendiente es aproximadamente del 7% en sentido nor-este, esto permite comprender el porque muchas viviendas terminaron por colapsar debido al discurrimiento de agua, y las viviendas que lograron permanecer son las que presentan un tratamiento de recubrimiento en sus fachadas lo cual ayuda a contrarrestar el efecto negativo del agua.

Figura 21: Manzana K Afectada por Discurrimiento de Agua.

Vista de la manzana K donde se aprecia la afectación por el discurrimiento de agua.

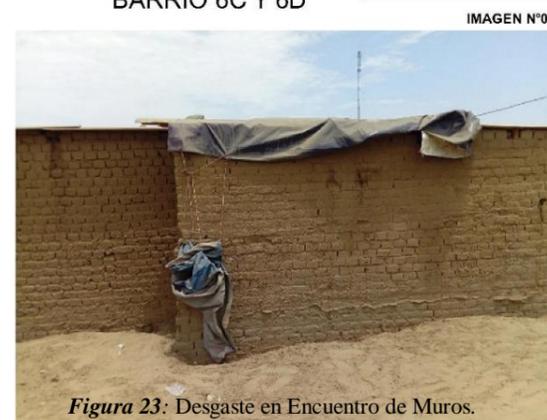
Figura 23: Desgaste en Encuentro de Muros.

Desgastes en los encuentros de los muros de las viviendas

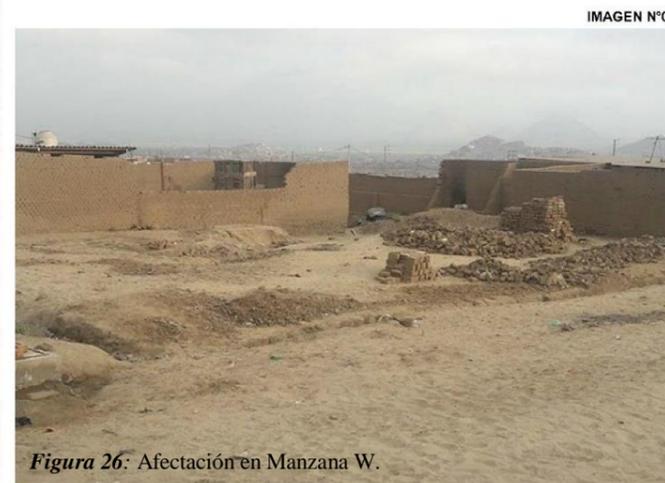
En esta manzana podemos ver que los lotes tienen mayor área de terreno en relación al resto de manzanas, se puede apreciar que esta fue afectada en su totalidad, un total de 16 viviendas colapsadas, mientras que 04 de estas mantienen daños severos, 10 viviendas poseen daños leves y no se pudo apreciar ninguna en buenas condiciones, en la mayoría de lotes aún permanecen muchas familias, manteniendo una condición crítica de sus edificaciones, algunas viviendas presentan un colapso parcial del total del terreno que ocupan. Las viviendas con mayor afectación se encuentran ubicadas en las esquinas. Aparte de la afectación por discurrimiento de agua, la lluvia en esta zona generó el mayor daño en las viviendas. y en el caso de la manzana W la pendiente es aproximadamente el 4% en sentido nor-este.

Figura 26: Afectación en Manzana W.

Vista de la manzana W donde se aprecia la afectación por el discurrimiento de agua.

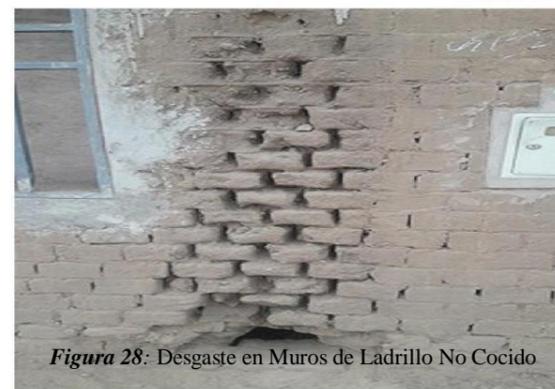
Figura 28: Desgaste en Muros de Ladrillo No Cocido

Desgastes notables en las juntas de hileras de los ladrillos

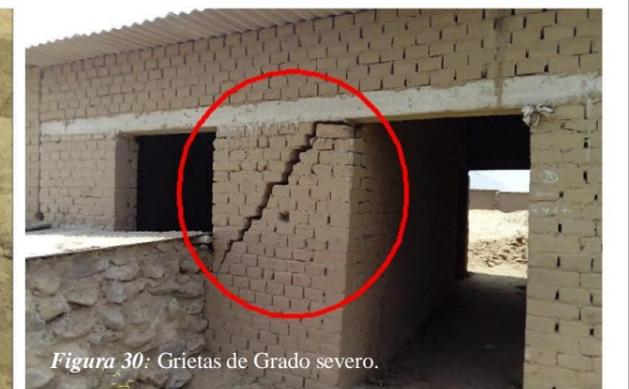
Figura 30: Grietas de Grado severo.

Grietas en los muros con dimensiones mayores a los 0.08 mm.

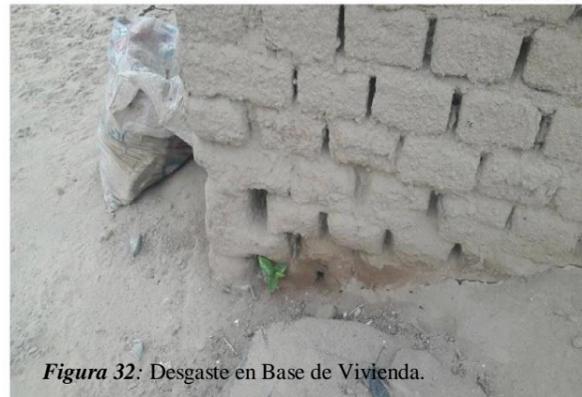
IMAGEN N°05

Figura 32: Desgaste en Base de Vivienda.

Desgastes en la base de las viviendas por absorción de humedad.

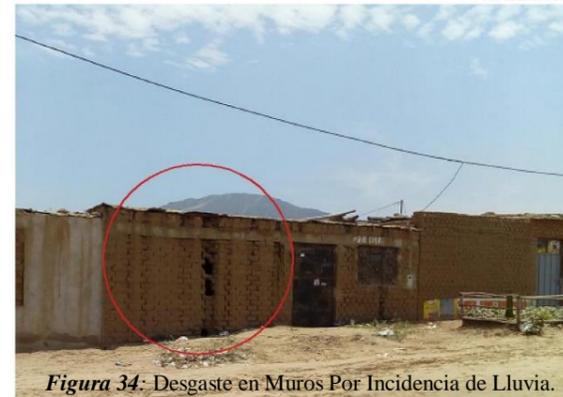
IMAGEN N°03

Figura 34: Desgaste en Muros Por Incidencia de Lluvia.

Desgastes y agrietamientos por efectos de lluvia y mala cobertura

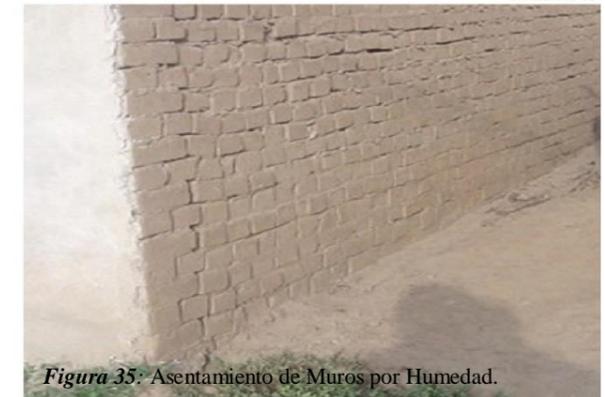
IMAGEN N°02

Figura 35: Asentamiento de Muros por Humedad.

Hundimiento notable de la base de la vivienda y deformación de l muro.

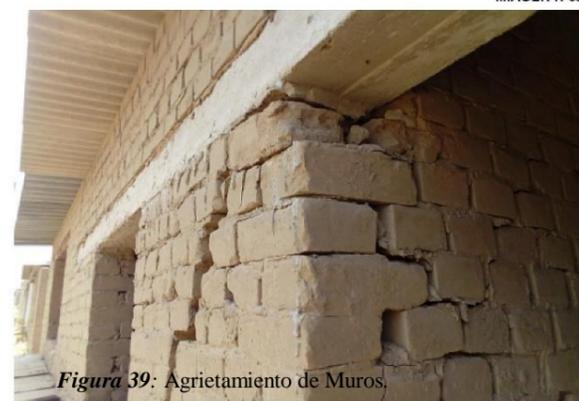
IMAGEN N°03

Figura 39: Agrietamiento de Muros.

Agrietamientos mayores a 0.02 m en esquina de muro

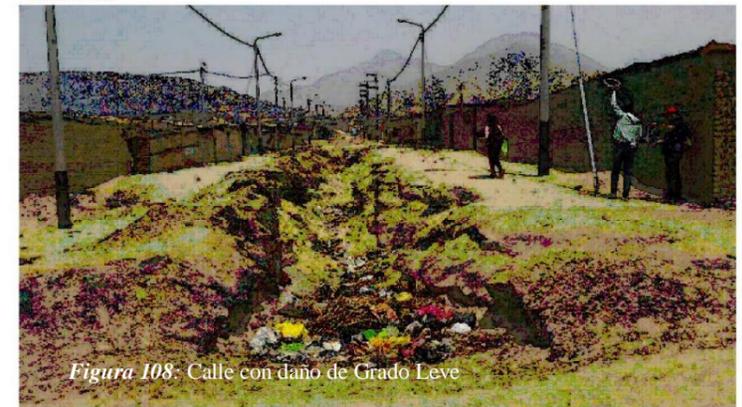
IMAGEN N°01

Figura 108: Calle con daño de Grado Leve

Tramo N° 06

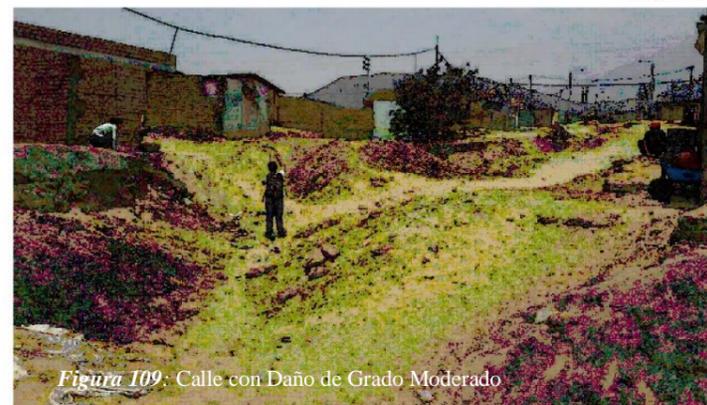
IMAGEN N°03

Figura 109: Calle con Daño de Grado Moderado

Tramo N° 04

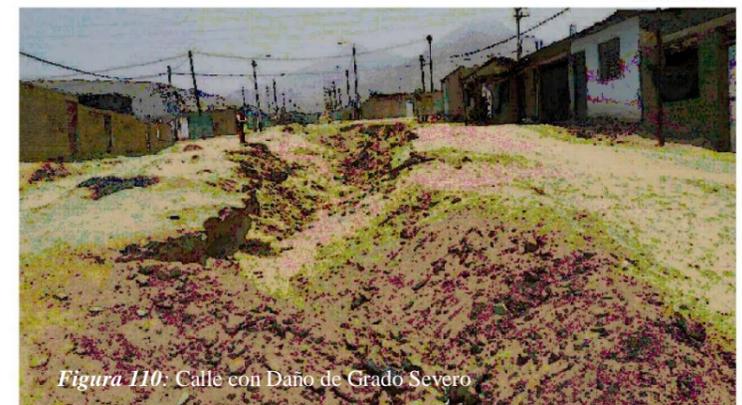
IMAGEN N°02

Figura 110: Calle con Daño de Grado Severo

Tramo N° 05

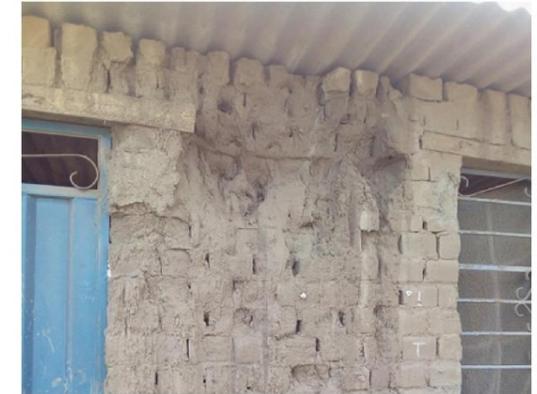
Figura 112: Desgaste en Muros.

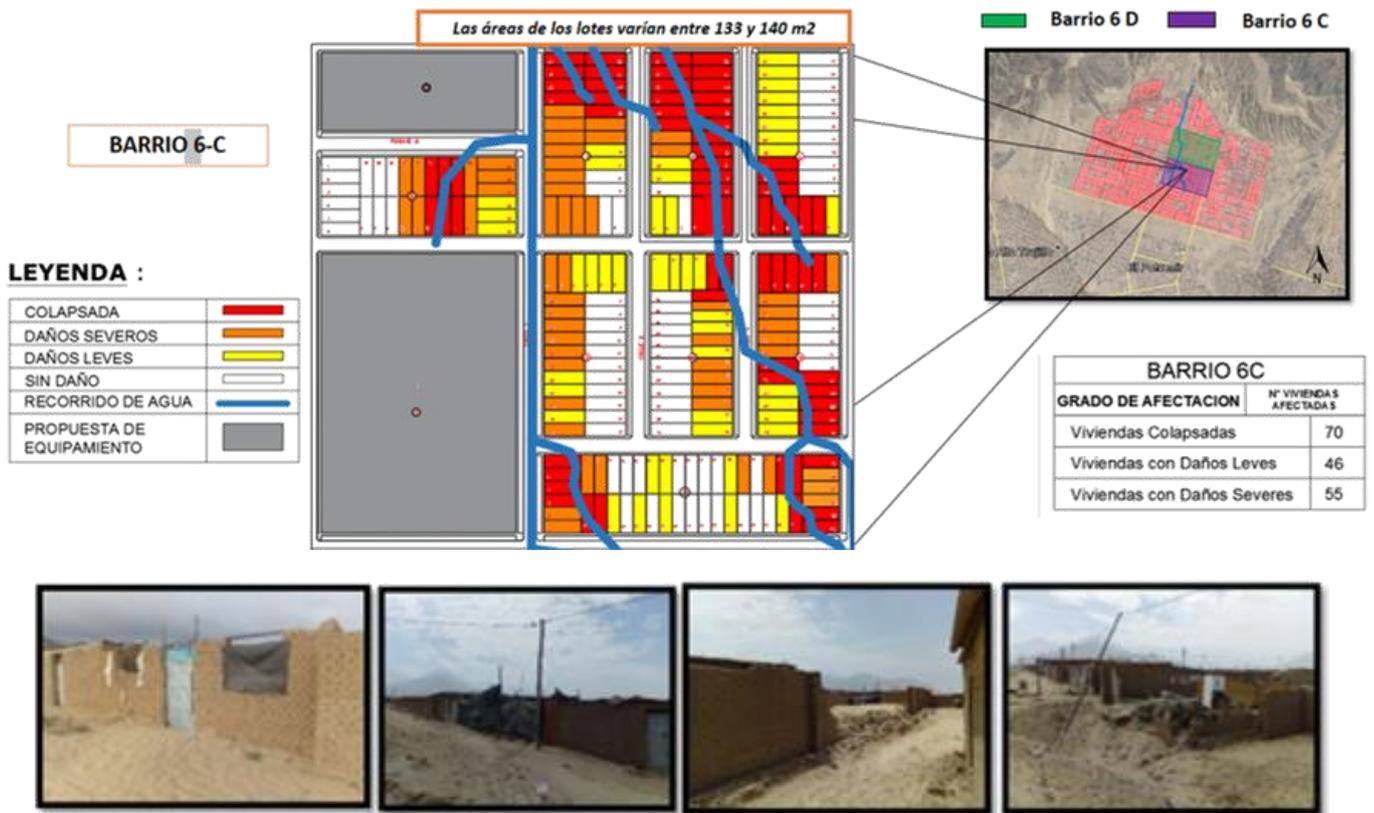
**Figura 227:** El barrio 6 – C es el que presenta el mayor número de viviendas colapsadas

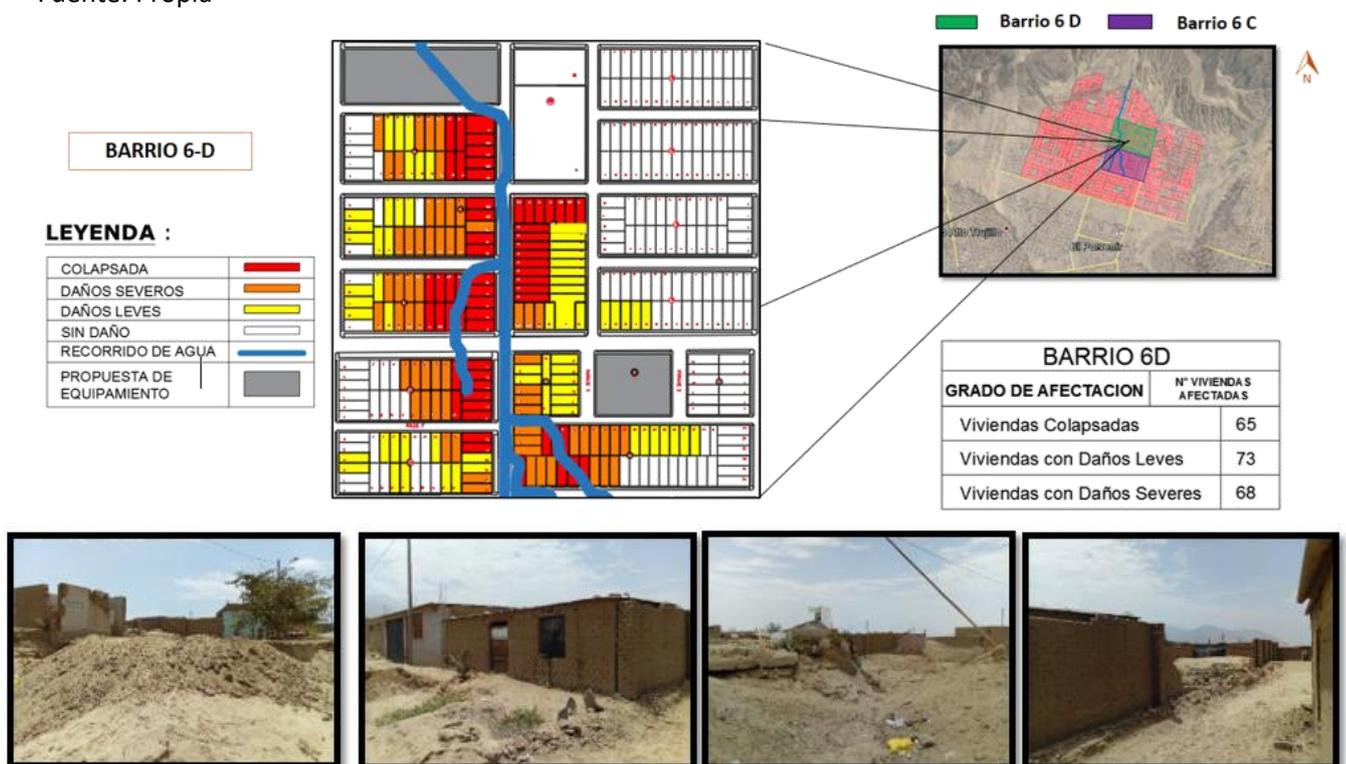
**Figura 228:** El barrio 6-D presenta la menor cantidad de viviendas colapsadas siendo la diferencia muy mínima.

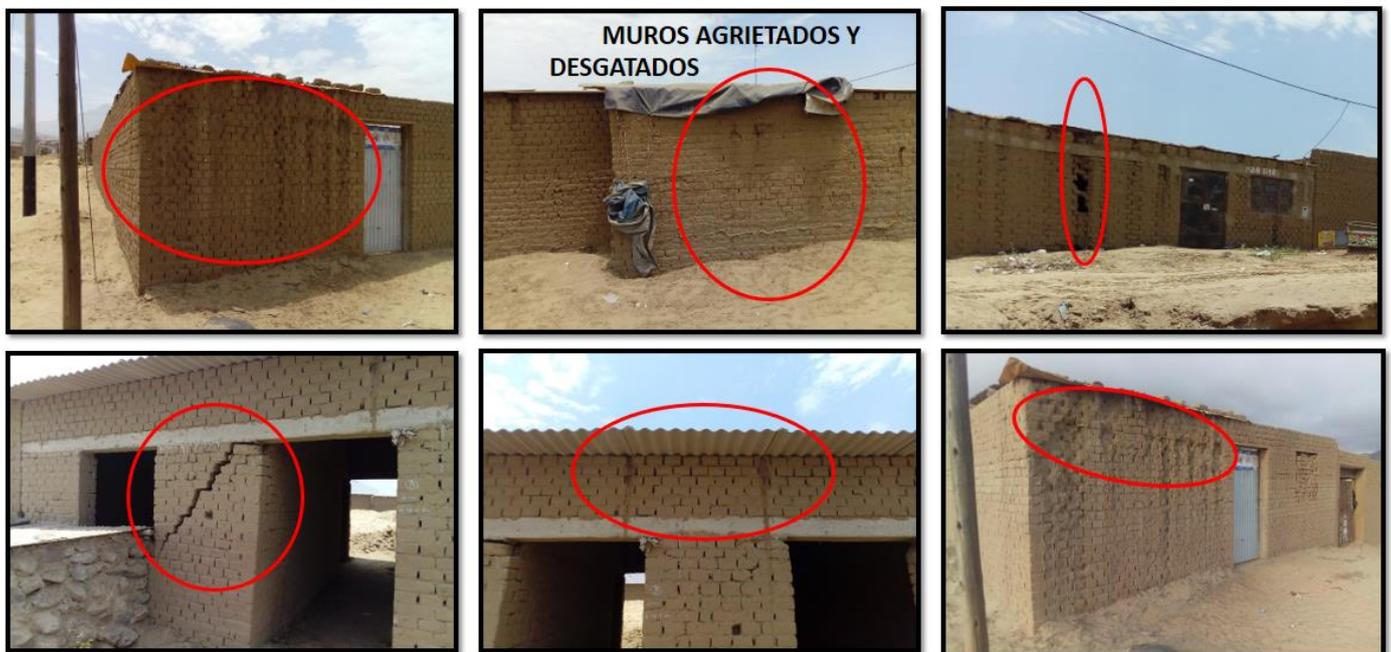
**Figura 230:** 10.2 Las viviendas que no colapsaron y soportaron el agua y lluvia presentan un claro desgaste y agrietamientos en sus muros  
Fuente: Propia-10.2

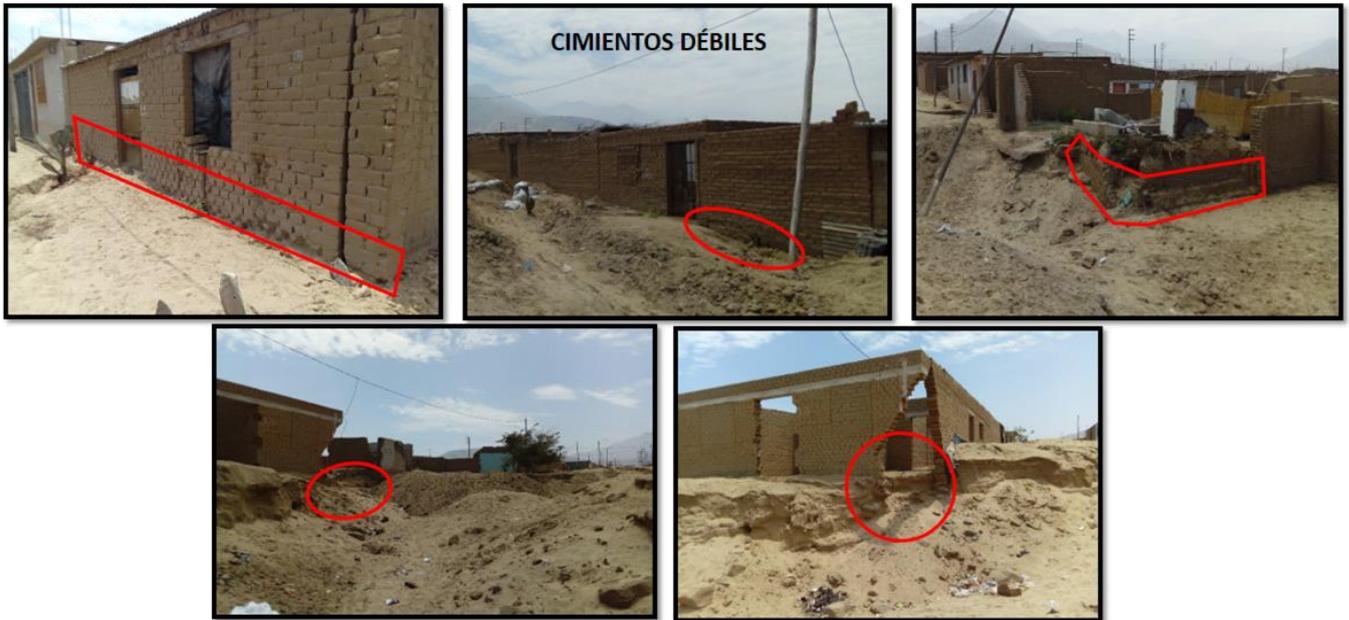
**Figura 231:** 10- 10.3 Es evidente que muchas viviendas presentan un desgaste en su cimentación lo cual las convierte en vulnerable ante un nuevo evento de lluvia.
