Evaluación del riesgo sísmico y propuesta de reforzamiento estructural en viviendas autoconstruidas de albañilería confinada en el AA. HH. Villa Mercedes del distrito de Chaclacayo, Lima–2019

**TESIS PARA OBTENER EL TÍTULO PROFESIONAL DE:
INGENIERO CIVIL**

Juarez Morccolla, Javier Dany (ORCID:0000-0001-6010-9348)

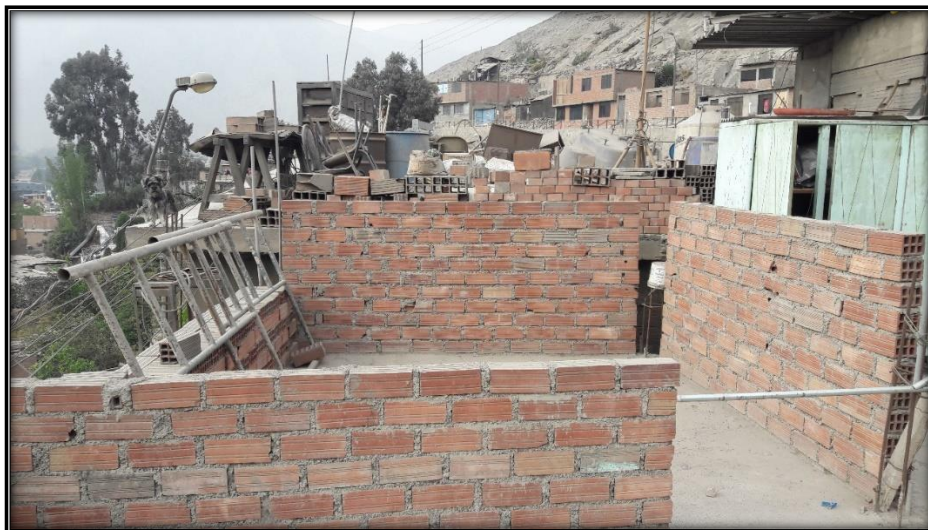
Falta de arriostre entre el muro y la columna

Es cuando se construye primero los muros para luego de un tiempo determinado (hasta años) encofrar y llenar las columnas quedando expuestos los muros al volteo lateral, a su vez el muro no tiene dentados.

Figura 22: Muros sin arriostramientos

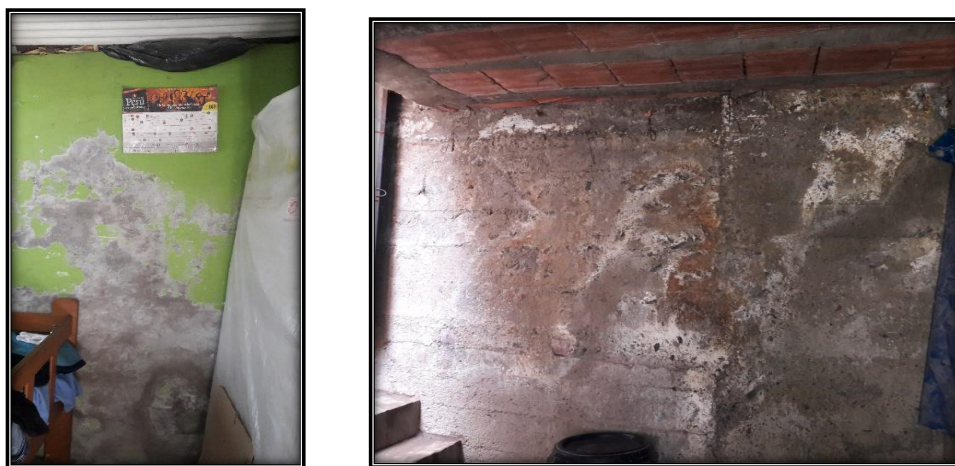
Afloramiento de salitre por la humedad

Es un daño común que se encuentra en casi todas las viviendas al no utilizar materiales adecuados para el afloramiento de sales o por la humedad que contenga las paredes, teniendo como resultado:

Figura 23: Muro con acabados que contienen salitre

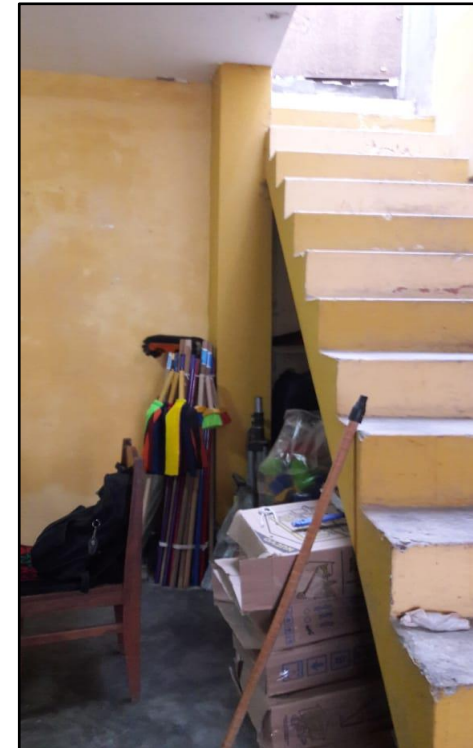
Corrosión de las columnas

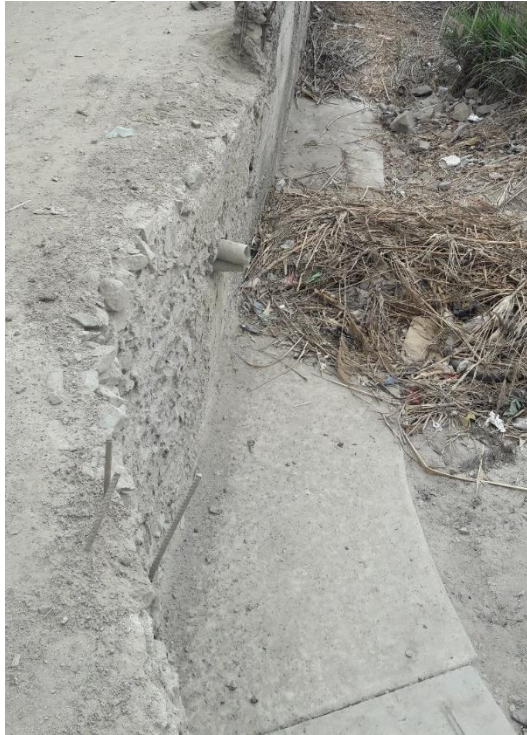
Deterioro del muro de contención

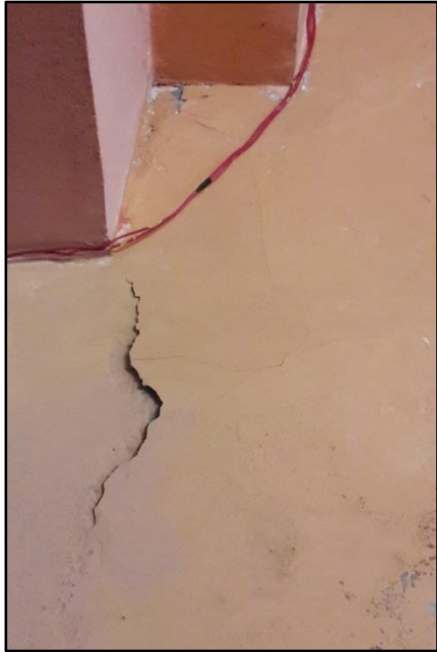
Grietas de la vivienda
