**PATOLOGÍAS DEL PAVIMENTO RÍGIDO EXISTENTE EN  
LA CALLE TAHANTINSUYO, ENTRE LAS CUADRAS N° 1  
Y N° 11, DEL SECTOR PUEBLO LIBRE DE LA CIUDAD DE  
JAÉN, AL AÑO 2016**

**TESIS PARA OBTENER EL TÍTULO PROFESIONAL DE  
INGENIERO CIVIL**

NOE SILVA VALLEJOS

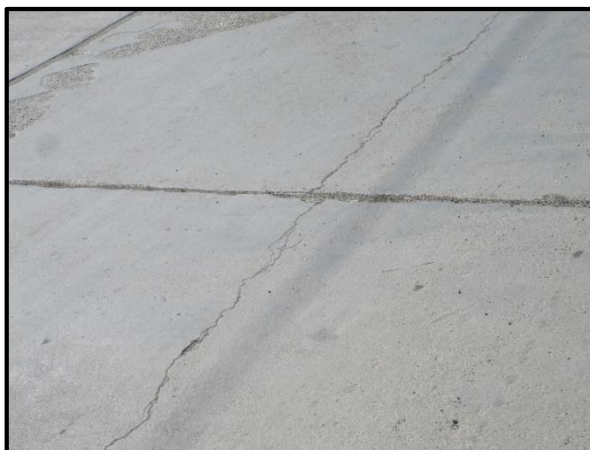
### FIGURA N° 02 (FISURACIÓN O GRIETA TRANSVERSAL)

(DIEGO C, 2012), Grietas o fisuras con orientación predominante perpendicular al eje del pavimento o circulación de la vía, pueden extenderse desde la junta transversal hasta la junta longitudinal, este tipo de daño se presentan en la mayoría de los tipos de pavimento rígido.

- ✓ Selección de espesores de calzada adecuados a las solicitaciones impuestas.
- ✓ Diseño adecuado de juntas.

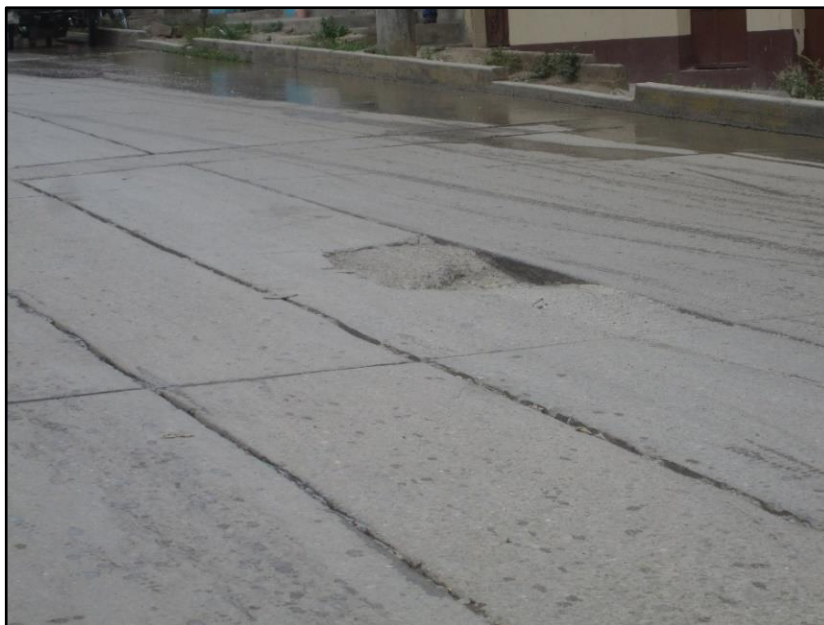
### **FIGURA N° 05 (LEVANTAMIENTO DE LOSAS)**

(DIEGO C, 2012), Movimiento localizado hacia arriba de la superficie del pavimento en zonas contiguas a una junta o grieta, habitualmente el concreto afectado se quiebra en varios trozos o desfragmentación.

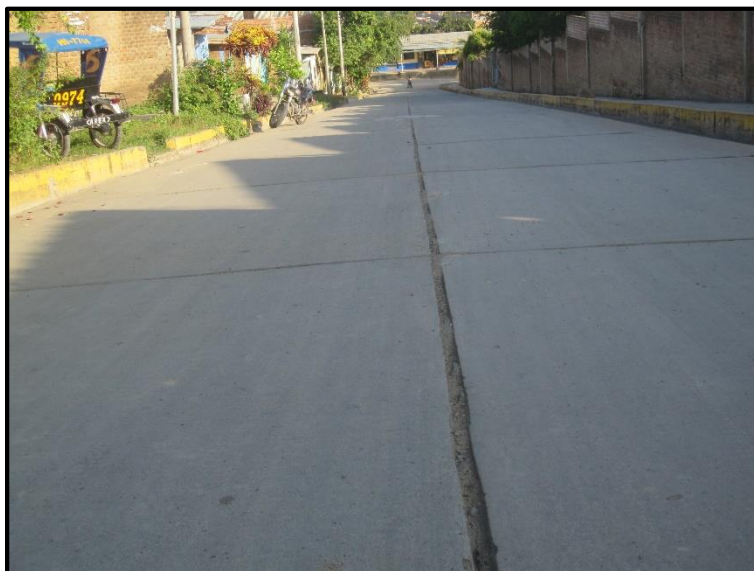
**FIGURA N° 07 (FALTA DE SELLO EN JUNTAS)**

(DIEGO C, 2012), Falla del sellado (el material del sellado no se ajusta al movimiento de las losas y se separa de estas).

- ✓ Inadecuada forma y dimensión de la caja de la junta. Juntas transversales muy separadas. Calidad deficiente del material del sellado. Saltadura de las juntas

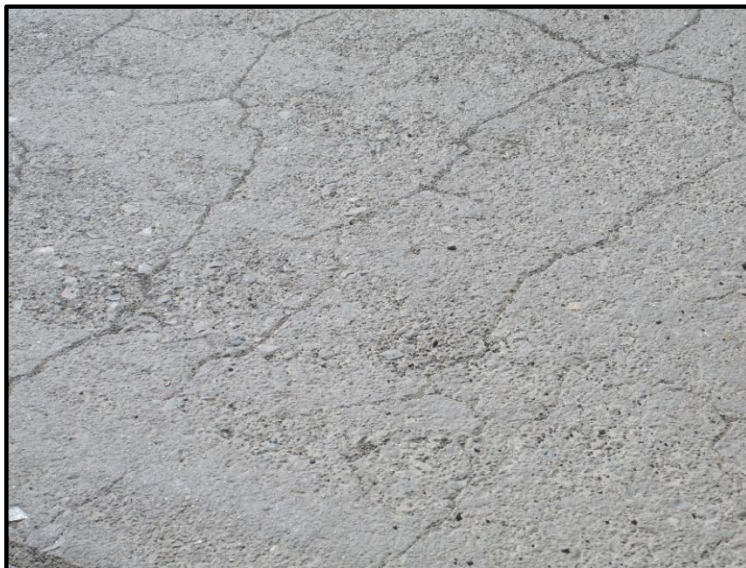
#### **FIGURA N° 09 (FISURA POR RETRACCIÓN O TIPO MALLA)**

(DIEGO C, 2012), Fisuras limitadas solo a la superficie del pavimento. Frecuentemente, las grietas de mayores dimensiones se orientan en sentido longitudinal y se encuentran interconectadas por grietas más finas distribuidas en forma aleatoria.

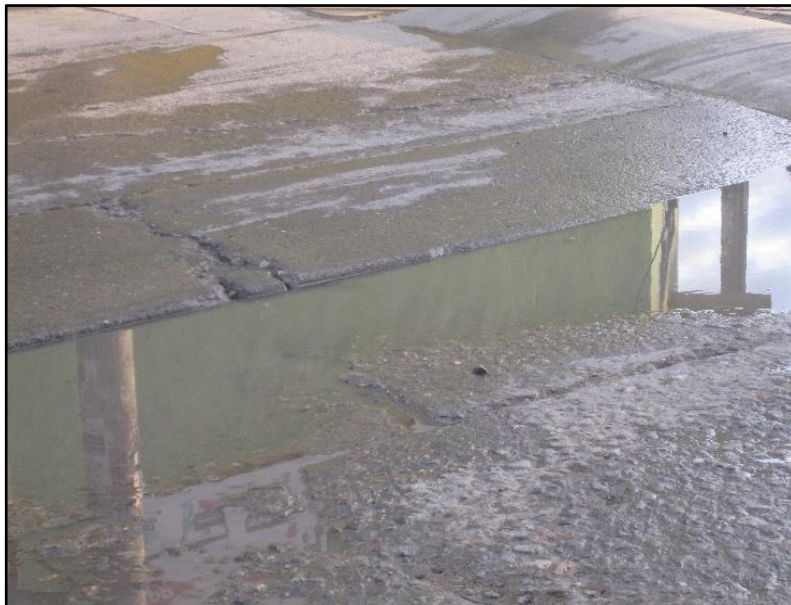
**FIGURA N° 11 (DISLOCAMIENTO)**

(DIEGO C, 2012), Es una falla provocada por el tránsito en la que una losa del pavimento a un lado de una junta presenta un desnivel con respecto a una losa vecina; también puede manifestarse en correspondencia con fisuras.

- ✓ Es el resultado en parte del ascenso a través de la junta o grieta del material suelto proveniente de la capa inferior de la losa.

- ✓ Mantenimiento preventivo de juntas.
- ✓ Colocación adecuada del acero de transferencia.
- ✓ Buena compactación del material de soporte.
- ✓ Empleo de drenajes para evitar infiltraciones de aguas subterráneas que afectan los materiales de soporte. Losas no erodables.

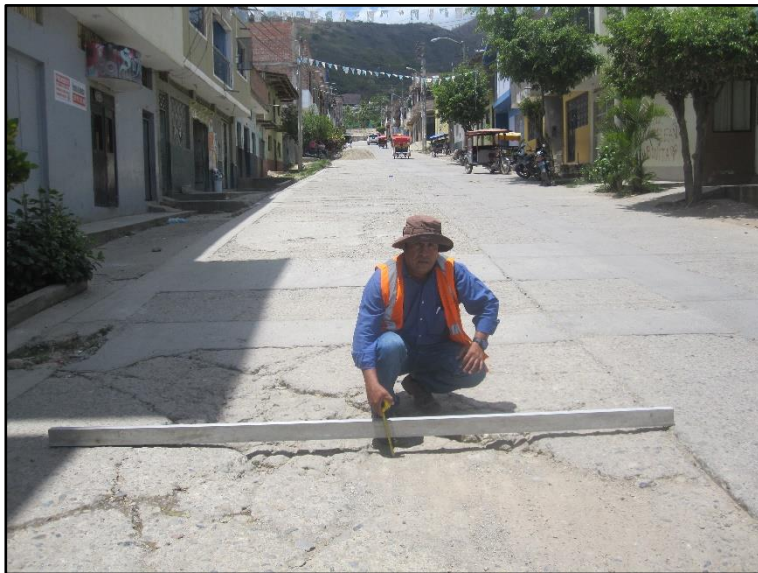
**FIGURA: 12 (HUNDIMIENTO)**

- ✓ Asentamiento o consolidación de la subrasante.
- ✓ Zonas contiguas a estructuras de drenaje o retención.
- ✓ Deficiente compactación inicial.
- ✓ Asentamientos diferenciales.
- ✓ Deficiencias durante el proceso de construcción de las losas.

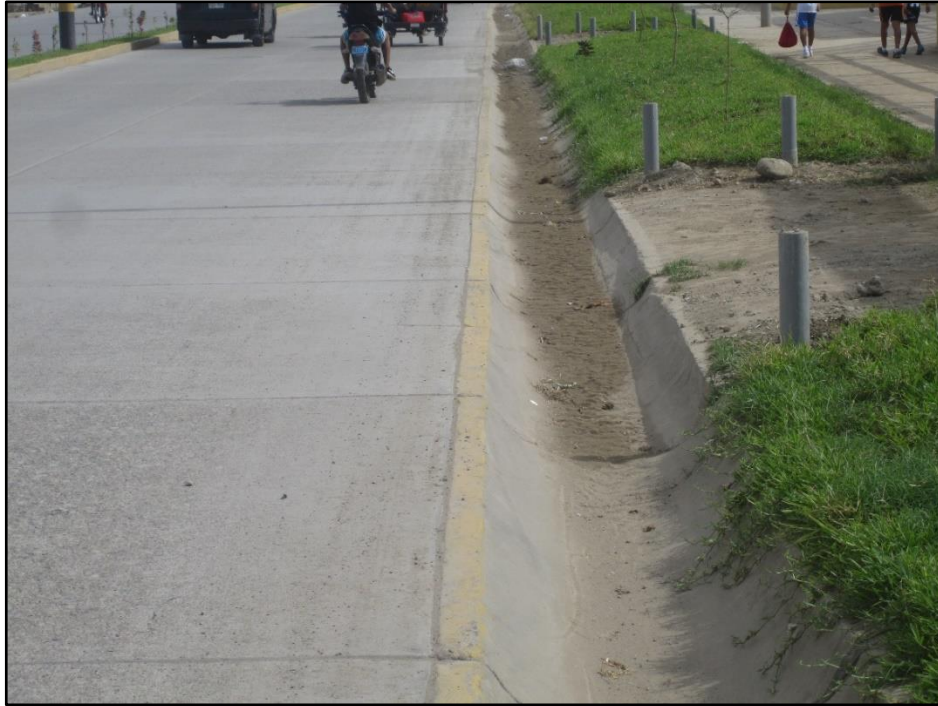
correctamente la boca de la tormenta y la identificación de zonas de estancamiento para drenar eficientemente las aguas de las lluvias.

**Figura N° 30. Vista de canaleta en drenaje. Tramo N° 5.**

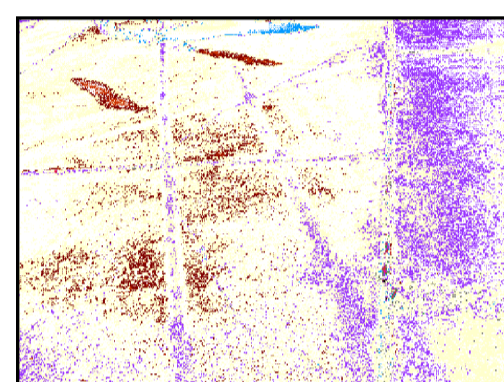
FIGURA O ROTURAS DE ESQUINA  
DETALLE 1-1

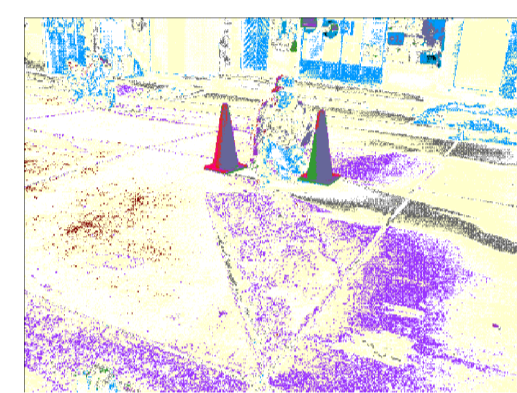
PARCHE DEFICIENTE  
DETALLE 2-2

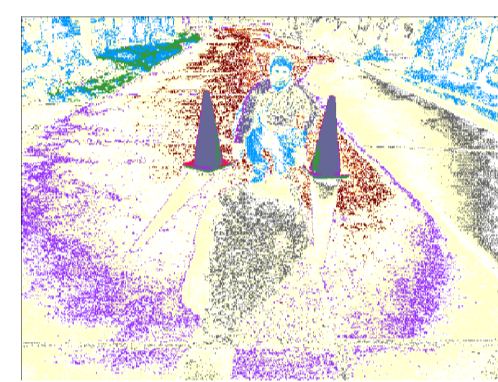
PARCHE DEFICIENTE  
DETALLE 3-3

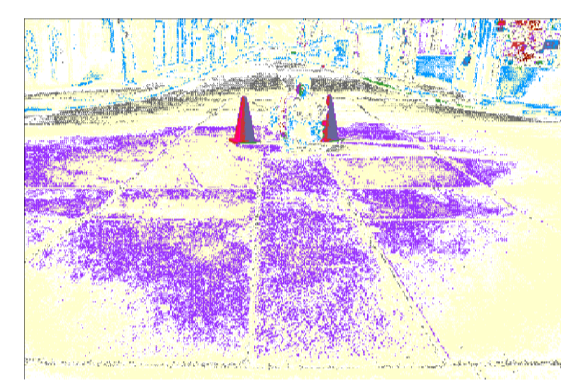
PARCHE DEFICIENTE  
DETALLE 4-4

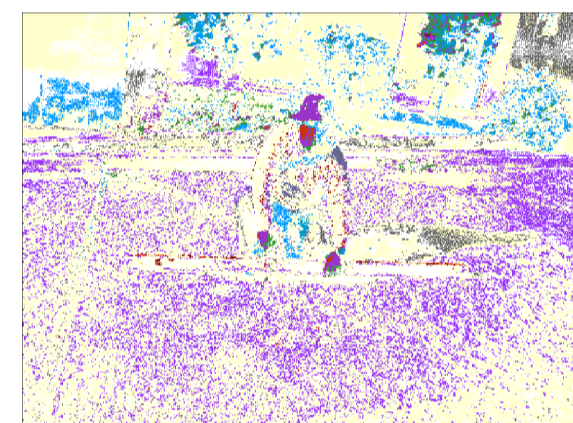
HUNDIMIENTO Y PELADURA EN PAVIMENTO  
DETALLE 6-6

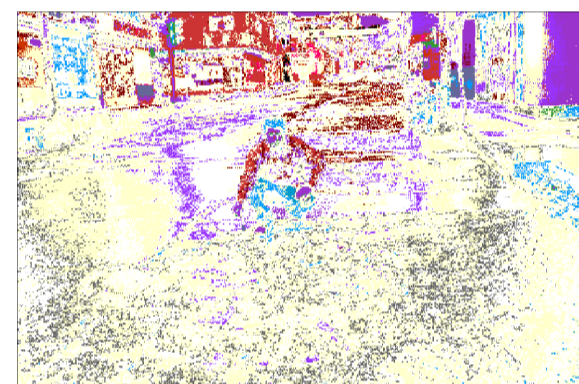
FISURAMIENTO EN LOZAS  
DETALLE 7-7

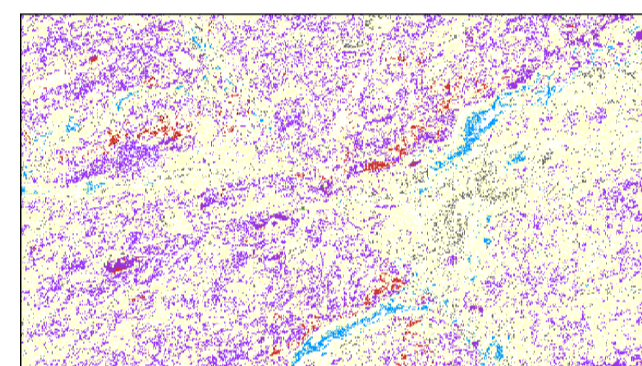
FRACTURAMIENTO Y PELADURA EN LOZAS  
DETALLE 8-8

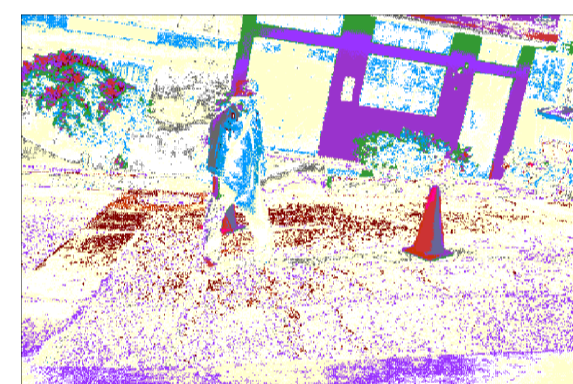
FRACTURAMIENTO Y PELADURA EN LOZAS  
DETALLE 9-9

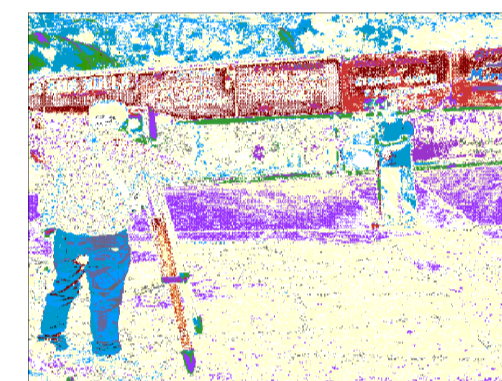
FRACTURAMIENTO Y PELADURA EN LOZAS  
DETALLE 10-10
