土のう構造体を用いた道路盛土の新たな耐震補強工法に 関する実大震動台実験

Full-scale Experiment on New Seismic Reinforcement for Road Embankment by Using Flexible Container Bag

8. まとめ

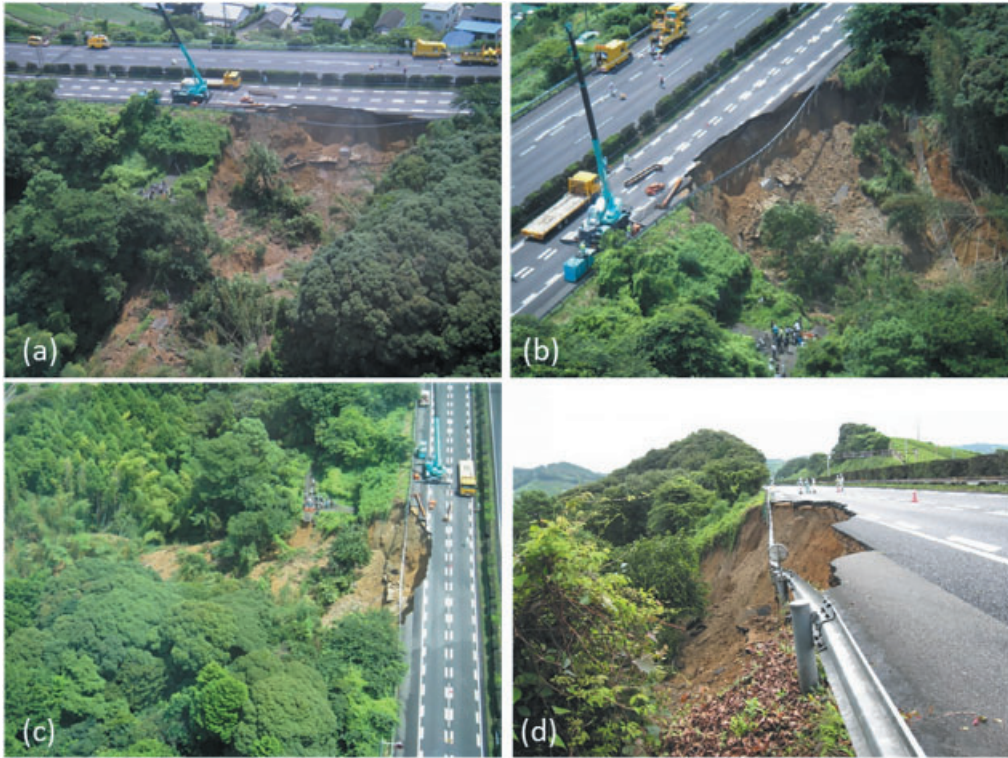
本地震の概要は、震源地が駿河湾(北緯34.5度、東経138.3度)、震源の深さ23km、地震のマグニチュードM6.5および静岡県伊豆市、焼津市、牧之原市および御前崎市で最大深度6弱であった⁸⁾。当時の災害状況について述べる。本地震では、牧之原地区以外でも路面のひびわれや橋梁取り付け部の段差などが発生した箇所があったが、いずれも軽微な損傷であり、比較的簡易な補修により復旧することが可能であった。それに対して、牧之原地区の損傷は、高速道路本線の盛土法面が延長として約40mにわたり崩落した。図6に牧之原地区地震災害箇所位置図を、写真2に損傷状況をそれぞれ示す⁹⁾。

写真 2 損傷状況⁹⁾
Photo 2 Damage situations.

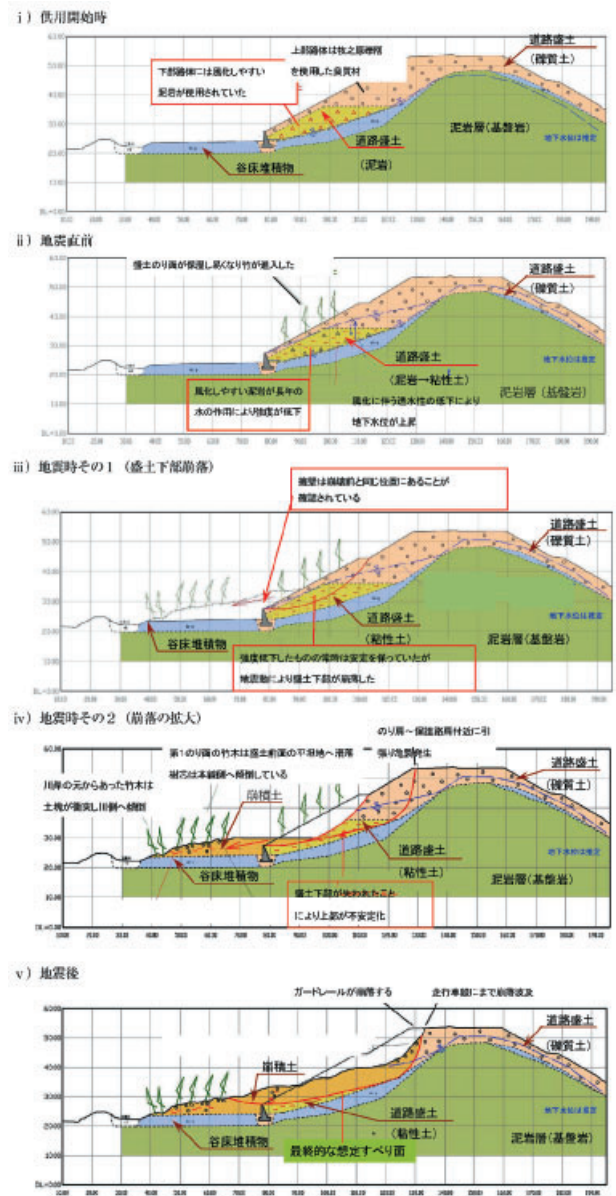
図 12 法面崩落のメカニズム¹¹⁾
 Fig. 12 Mechanism of slope collapse.

以上を踏まえた法面崩落の原因としては、図 12 に示すように、盛土下部に使用された泥岩は長年の水の作用により風化されて、強度および透水性が低下したこと、それにより水吐けが悪くなり、集水地形に造成された当該盛土内の地下水位が上昇したことが原因として挙げられている。このように耐震性を損なう状態において、駿河湾を震源とする地震が発生、誘因となり下部の盛土(擁壁の上部)ですべり破壊が発生し、徐々に崩壊が上部盛土まで拡大されていったと推定されている。結果的に、道路の走行車線まで至り、度労機能全体に支障をきたす結果となったと考えられている。

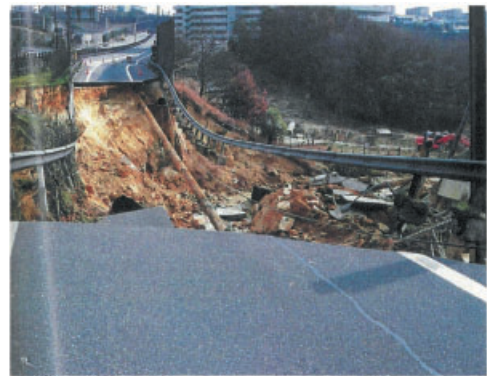
この地震により大被害を受けた第二神明道路の大蔵谷 IC 付近の道路盛土は旧池跡地上に施工した高さ約 15 m の高盛土であり，基礎地盤は深さ 5 m 程度まで N 値 5 以下の軟弱地盤である．**図 15** に全体の被害状況を示すが，**写真 3** に示すように，D ランプ盛土が延長 30 m 程度にわたって崩壊したことが示されている．さらに，ブロック積み擁壁のはらみ出しとともに背面盛土の間に間隙が生じ，コンクリートボックスカルバートと巻き込みブロック積みとの間に間隙が生じたことが報告されている．これは，盛土の基礎地盤が旧池跡地の軟弱地盤であり，地盤の側方変形や沈下によって盛土内に多数の亀裂が発生し，その結果，盛土が崩壊したものと考えられている．また，**写真 4** に示すように，盛土内の水道管が切断されて，大量の水が漏れたため，崩壊規模が大きくなった可能性も指摘されている¹³⁾。

写真 3 大蔵谷 IC 被害状況¹²⁾
Photo 3 Damage situation at Okura-dani IC.

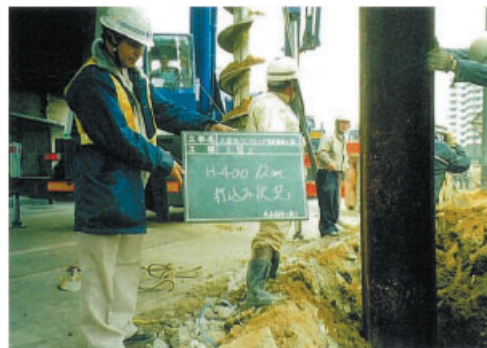
写真 4 大蔵谷 IC 復旧現状¹³⁾
Photo 4 Recovery status situation at Okura-dani IC.

大蔵谷 IC 付近の道路盛土における被害状況および復旧工事について簡単に述べる．当該道路盛土の被害は本線に隣接するランプ部の崩壊であるため，**写真 4** に示すように，本線に崩壊が拡大しないように，H 鋼を用いた親杭横矢板工法で仮土留めが行われている．これにより，崩壊した盛土を復旧するための盛土材として，近隣地域の本四連絡橋の舞子ト

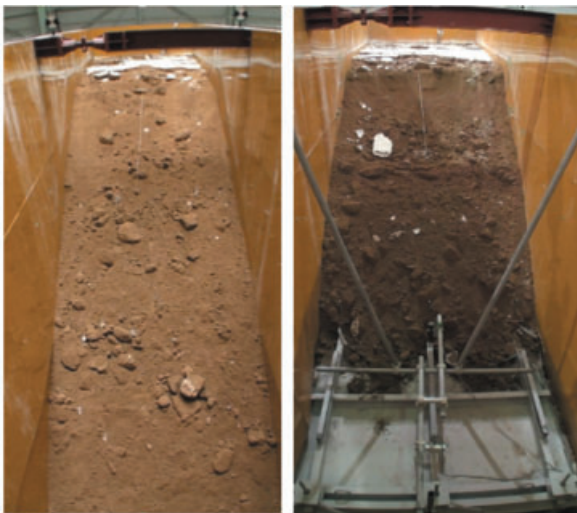
(a) Case1(無対策) (b) Case2(法先補強)

写真 6 破壊後における盛土の様子³⁾
 Photo 6 State of embankment after destruction.

図 29 には、加振前後実施した 3D 測量結果を示す。土のう構造体を用いた耐震補強によりすべり土塊の残留変位および流亡土量も小さくなっていることが分かる。写真 6 は、両ケースにおける加振後の破壊様子である。

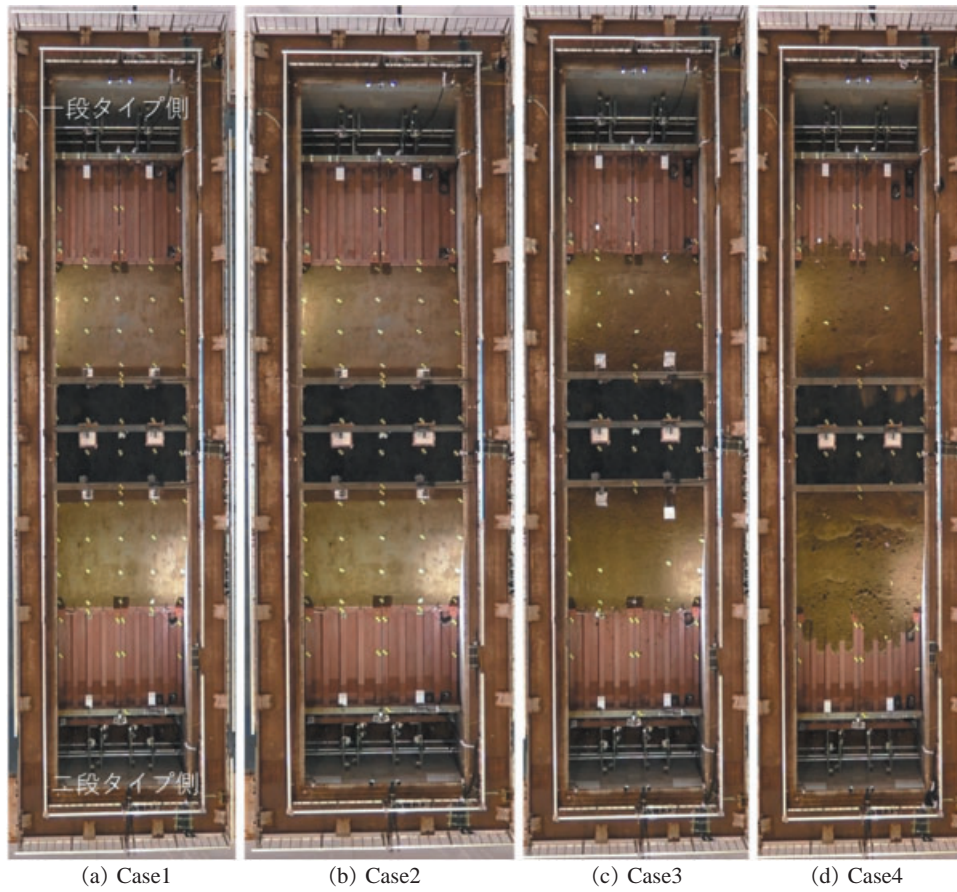
写真 28 加振後の盛土の様子
Photo 28 Situation of embankment after shaking.

の加振後は、両側（一段・二段タイプ）とも法面においてクラック等の損傷が見られなかった。Case3（最大 376 Gal 相当波）の加振直後の場合は、一段タイプ側の法面の下部にクラックが発生したものの（写真 29 (a)）、二段タイプ側の法面では、クラックが確認できなかった（写真 29 (b)）。また、両側とも法肩部が崩れていることを確認した。一方で、Case4（最大 660 Gal 相当波）の加振直後、同じく目視による損傷調査を行った結果、両側とも法面の上下部にクラックが発生していることが確認できた（写真 30）。

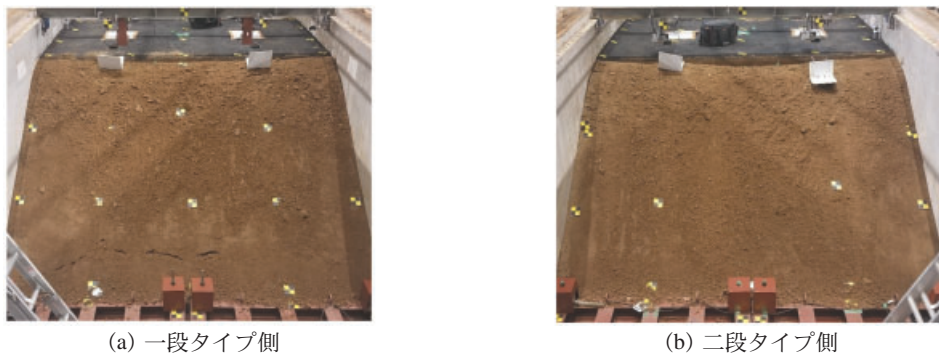
写真 29 法面の損傷状況 (Case3)
Photo 29 Slope damage situation in Case3.

Case3 (最大 376 Gal 相当波) においては, 二段タイプの盛土に比べ, 一段タイプの盛土のひずみが大きく発生しており, 特に, 一段タイプ土のう構造体の背面で, ひずみが大きく発生している (図 97)。これは, Case3 におけるクラックの発生様子 (写真 29) と, 二段タイプに比べ一段タイプの土のう構造体の水平変位が大きく発生している結果 (表 19) と整合していると考えられる。一方, 加振中におけるひずみ (図 98) は, 徐々に増加する傾向が見られ, 破壊発生時点を推定することができなかった。

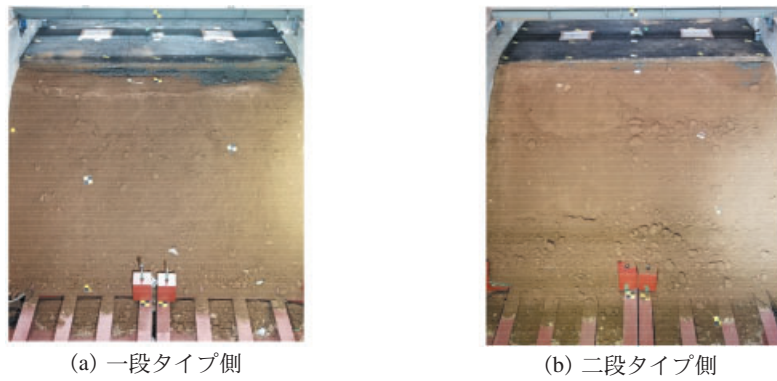
写真 30 法面の損傷状況 (Case4)
Photo 30 Slope damage situation in Case4.

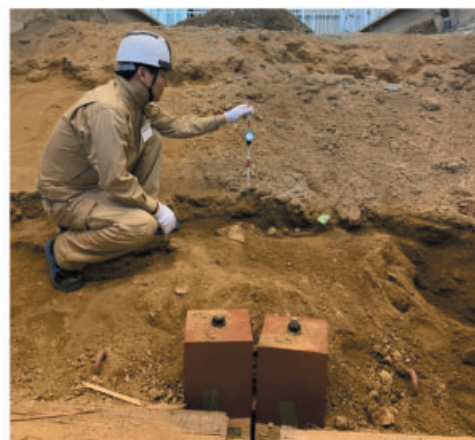
(b) 二段タイプ側法面

写真 35 法面の損傷状況
 Photo 35 Damage situation of slope.

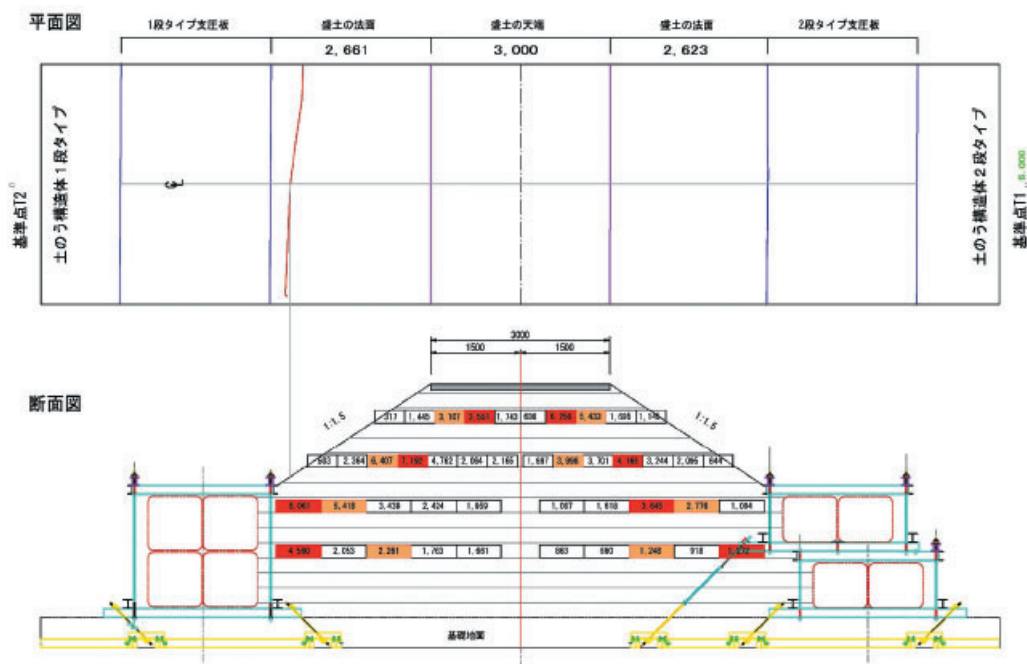
図 97 計測位置ごとの加振中の最大ひずみ値 (Case3, 最大 376 Gal 相当波)
 Fig. 97 Maximum strain values during shaking at each measurement position in Case3 (Maximum 376 Gal wave).

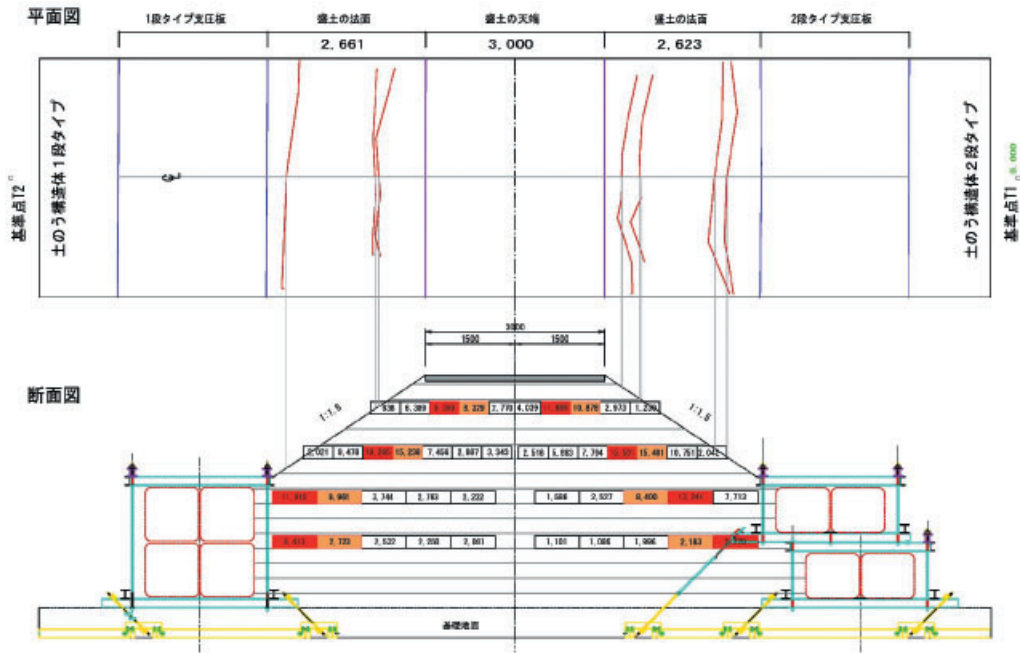
Case4 においては, 図 99 に示すように, 二段タイプの盛土のひずみも増加して, 大きく発生している。また, 両側とも法面の下部 (土のう構造体の背面付

近)に発生したクラックは、天端から3, 4番目ジオグリッド($H=1.0$ および $H=1.75$ m)において、相対的にひずみが大きい部分がクラックとして法面に顕著に表れた可能性が高いと考えられる。

図 99 計測位置ごとの加振中の最大ひずみ値 (Case4, 最大 660 Gal 相当波)
 Fig. 99 Maximum strain values during shaking at each measurement position in Case4 (Maximum 660 Gal wave).
