# Valutazione della vulnerabilità sismica della chiesa di sant'Agostino ad Amatrice tramite analisi multitemporali

## *Seismic vulnerability assessment of the Sant'Agostino in Amatrice using multi-temporal analyses*

**ALESSANDRO GRAZZINI, GIULIA SAMMARTANO, NANNINA SPANÒ, SEBASTIANO FOTI, FILIBERTO CHIABRANDO, ANTONINO QUATTRONE, MARCO ZERBINATTI**

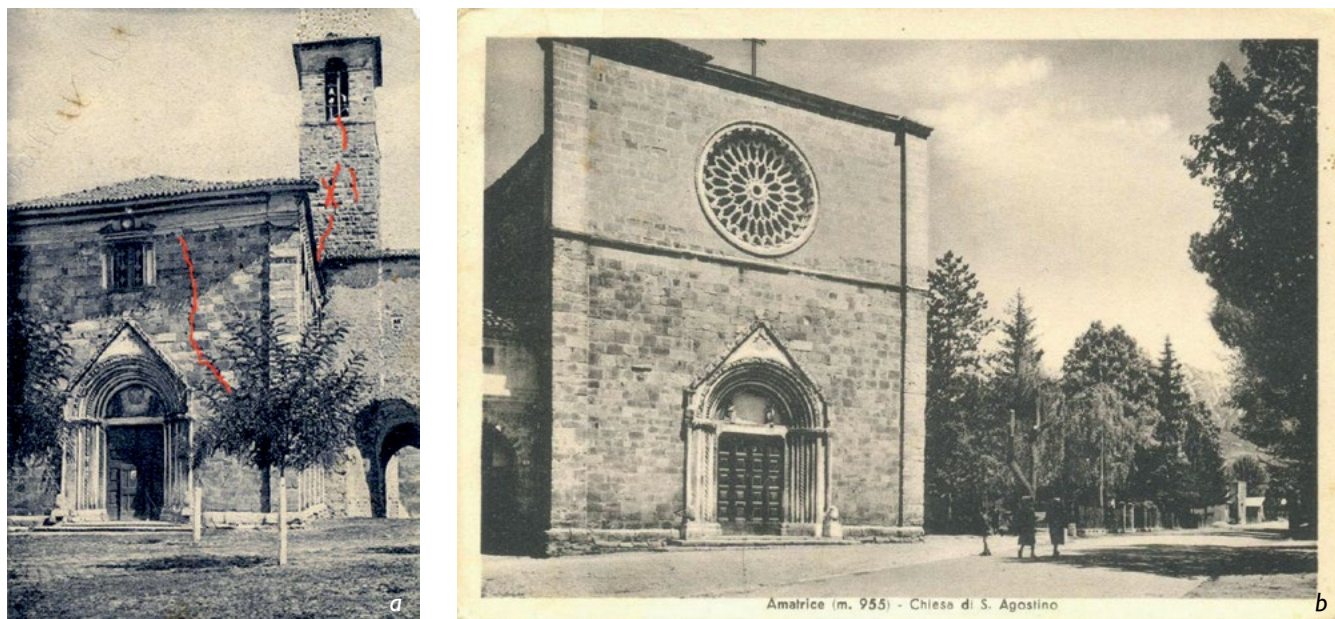
Dall'osservazione di immagini storiche disponibili è emerso che all'inizio del XX secolo erano presenti già alcune lesioni, causate da eventi sismici intercorsi nei decenni precedenti, visibili nella facciata e nel campanile (Figura 4a). Negli anni trenta la facciata fu rinnovata nella parte superiore

Figura 4. La chiesa di Sant'Agostino ad Amatrice: (a) una cartolina di inizio '900 mostra lesioni sulla facciata e sul campanile, evidenziate in rosso; (b) la situazione dopo la ricostruzione della facciata.

Si è potuto ripercorrere questa elevata vulnerabilità osservando l'evolversi della fessurazione precedentemente osservata nell'immagine del primo Novecento (Figura 2a) e presente anche in seguito al terremoto del 1979 (Figura 9b), che era stata riparata mediante cuciture armate.

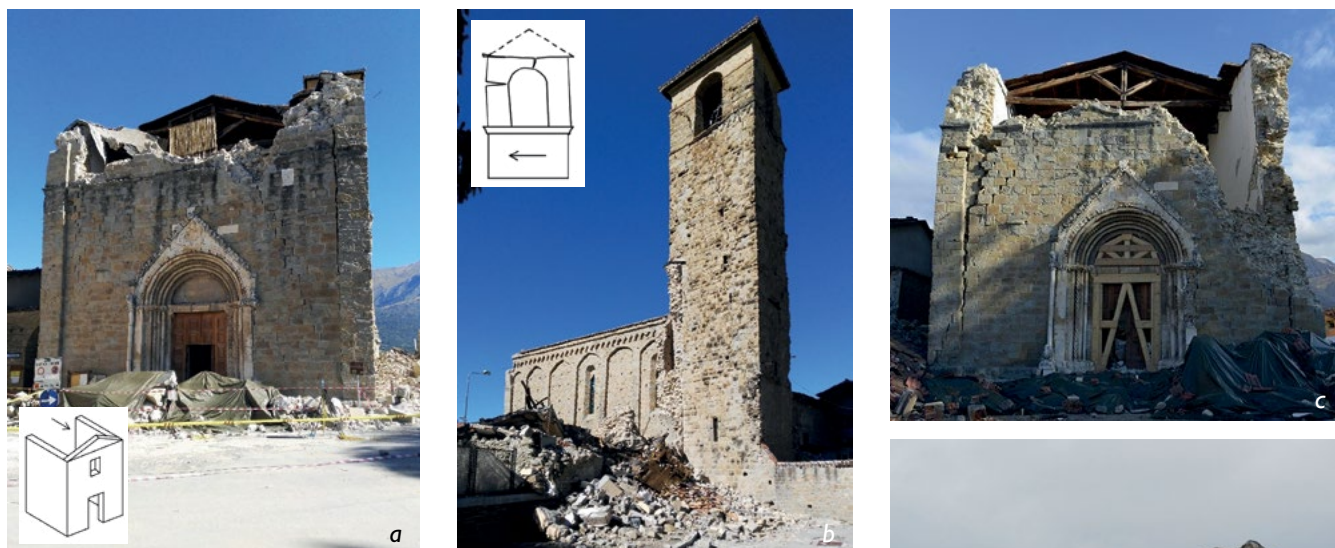
Figura 5. Evoluzione dei crolli durante la sequenza sismica. (a) La chiesa di Sant'Agostino dopo la prima scossa sismica del 24 agosto 2016. (b) Il crollo dell'arco "Carbonara" e il danno sulle strutture murarie del campanile (le immagini riportano anche gli schemi dei meccanismi di danno in relazione agli elementi architettonici della chiesa, secondo la Direttiva del Presidente del Consiglio dei Ministri 9 febbraio 2011, Valutazione e riduzione del rischio sismico del patrimonio culturale con riferimento alle Norme tecniche per le costruzioni di cui al D.M. 14/01/2011. Pubblicata nella G.U. n. 47 del 26/02/2011, suppl. ord. n. 54, 2011) (c) Progressivo collasso della facciata dopo il sisma del 30 ottobre 2016. (d) Ultimo collasso dopo il terremoto del 18 gennaio 2017.

Durante la prima grande scossa sismica del 24 agosto 2016, la chiesa di Sant'Agostino ha subito il crollo della parte superiore della facciata con rosone, facendo collassare a terra anche la porzione di tetto ad essa collegata (Figura 5a). Il campanile risultava gravemente danneggiato in corrispondenza della cella campanaria, mentre l'arco "Carbonara" era

crollato totalmente (Figura 5b). La seconda grande scossa sismica del 30 ottobre 2016 ha causato un incremento del danno lungo le murature d'ambito con alcuni isolati crolli (Figura 5c). Infine, il 18 gennaio 2017 la scossa di magnitudo 5.5 ha innescato il crollo di gran parte delle murature esistenti, già gravemente lesionate, compresa parte della facciata, l'intero tetto e il campanile (Figura 5d), lasciando la chiesa nelle attuali condizione di crollo quasi totale.

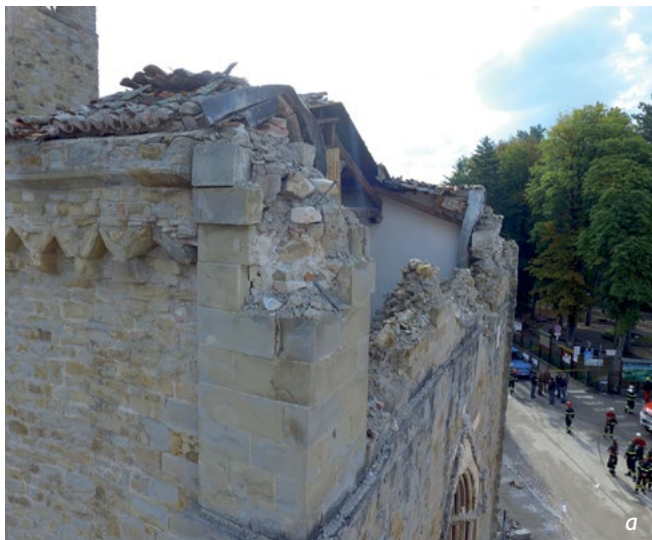
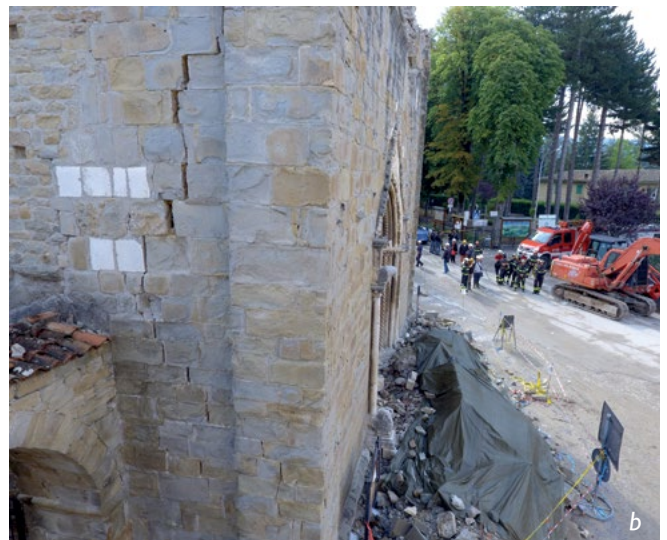
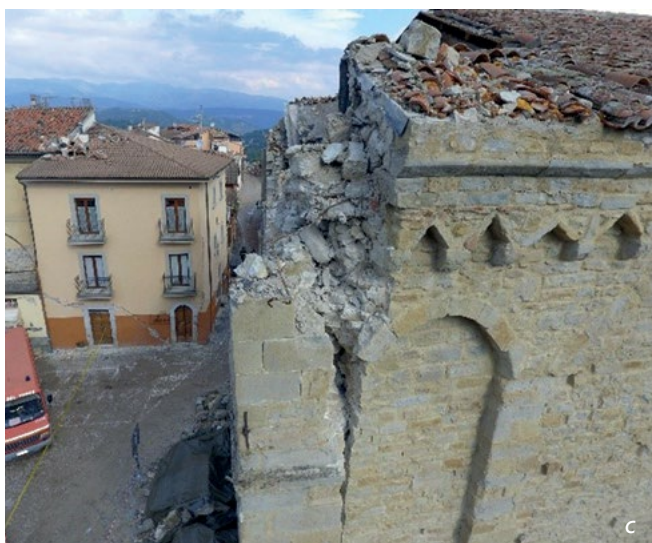
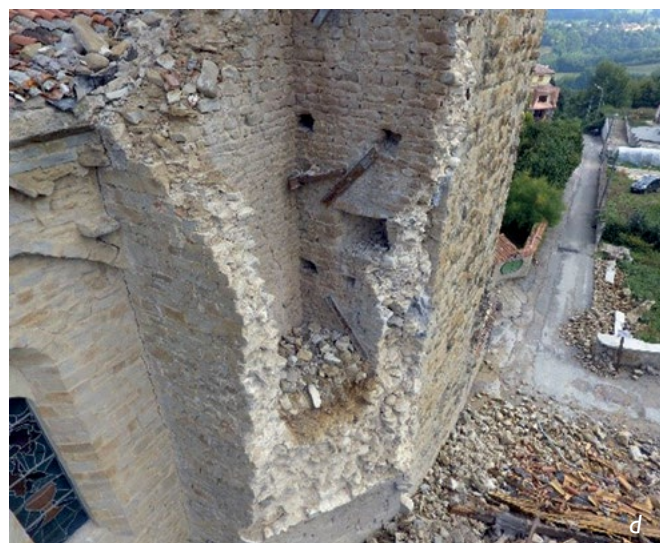
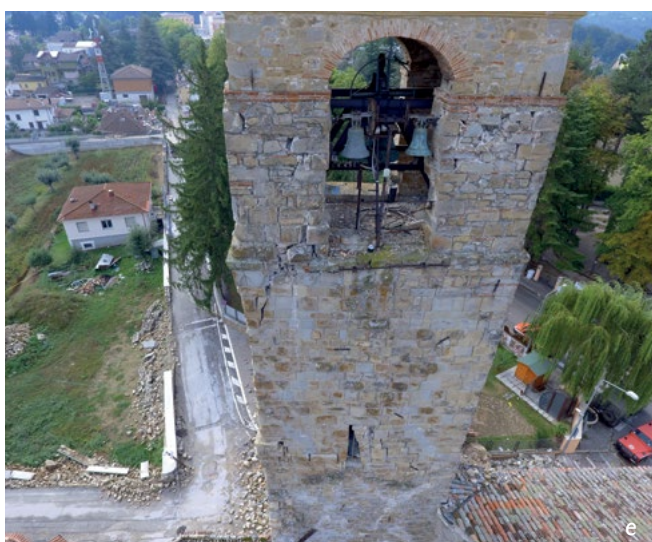
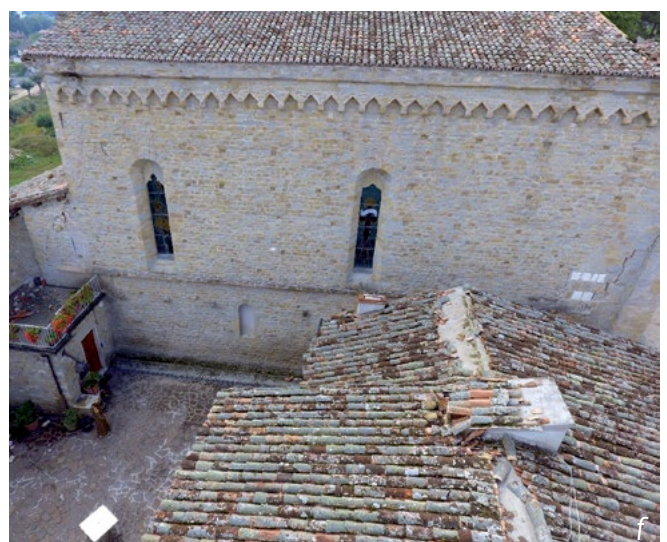
Figura 6. Una sequenza di immagini da UAV acquisite dal gruppo SAPR dei Vigili del Fuoco dopo il 24 agosto 2016. (a) muratura danneggiata in prossimità dell'intervento di inserimento del rosone in facciata, caratterizzata da una elevata vulnerabilità; (b-c) effetto del ribaltamento della facciata, visto da entrambi i lati; (d) Arco "Carbonara" completamente collassato, caratterizzato da murature solo sovrapposte e non ammassate alla parete della chiesa; (e) il fronte ovest della torre campanaria, non molto visibile dal basso, presenta lesioni evidenti già dopo la prima forte scossa, sicuramente di entità più ingente rispetto agli altri fronti; (f) fronte ovest, presenta fessurazioni evidenti soprattutto nella parte absidale della chiesa.

Oltre ai crolli del fronte principale e del campanile, anche l'arco "Carbonara" è collassato totalmente (Figura 6d). La struttura in muratura di tale arco non era ammortata alla muratura della chiesa, e quindi ha subito un immediato distacco collassando senza poter usufruire di una collaborazione

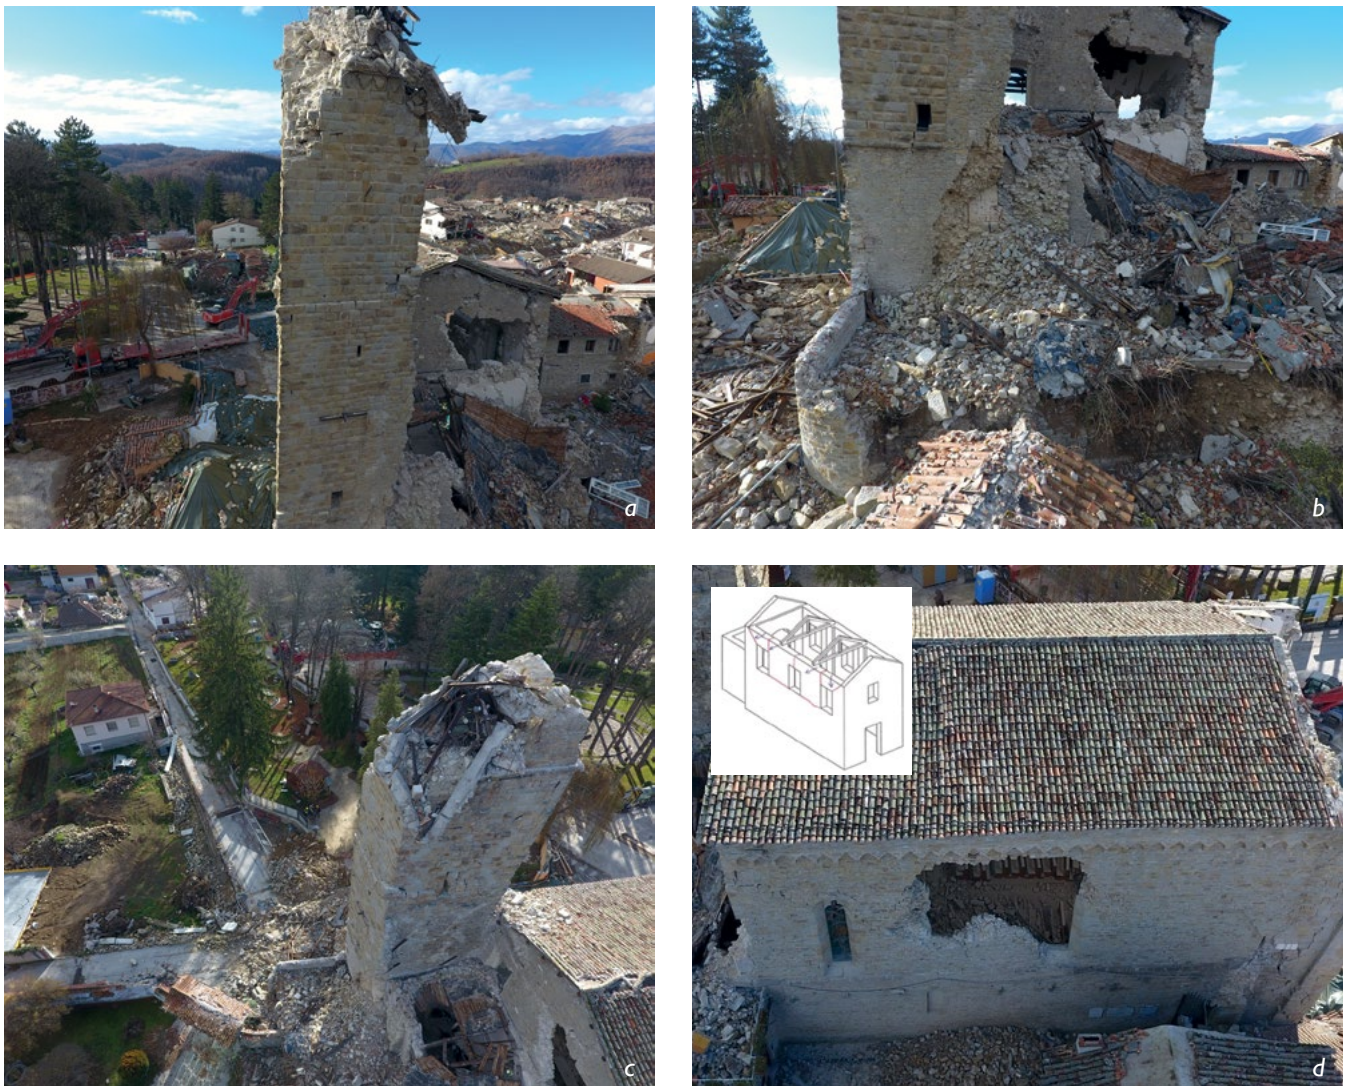
Figura 7. Una sequenza di immagini da UAV dopo l'evento del 30 ottobre 2016. (a) effetti sul campanile e sulle murature della chiesa; (b) murature di differente tessitura alla base del campanile; (c) danneggiamento e crollo parziale del cordolo di cemento armato inserito per legare superiormente la cella campanaria; (d) muratura del fronte ovest crollato, in una vista ingrandita.

La Figura 7d mostra la presenza di una parte della muratura della facciata nord-ovest costituita da due strati adiacenti senza connessione, molto probabilmente derivanti da riparazioni o riedificazioni effettuate nel corso dei secoli in corrispondenza di precedenti terremoti. Si intravede un lacerto di intonaco (Figura 10d) tra le due pareti, confermando che la fodera muraria interna è stata inserita in una diversa e successiva fase edificatoria. Questa camera d'aria non è presente sull'intera lunghezza della parete ma soltanto per una parte, quella corrispondente al crollo rappresentato nelle Figure 12c e 7d sopra le nicchie contenenti gli affreschi del XV secolo. Pertanto questa parte muraria è collassata a seguito della presenza del doppio paramento e della diminuzione della sezione portante in corrispondenza delle nicchie sottostanti. La possibilità di comparare i dettagli dei modelli multi-temporali e multi-scala, insieme alla possibilità di riferire nello stesso spazio virtuale caratterizzato da un unico sistema di riferimento anche i disegni o le foto storiche, riconoscendo punti corrispondenti della realtà passata e

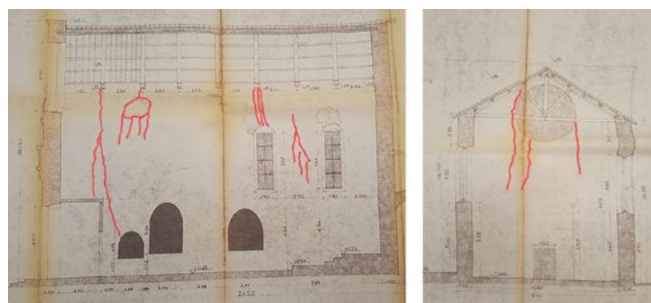
Come già anticipato, la chiesa di Sant'Agostino subì danni anche durante il terremoto della Valnerina del 1979 (magnitudo 5.8): un potenziale distacco della facciata, diverse disconnessioni lungo tutto il perimetro superiore delle pareti in corrispondenza degli appoggi delle capriate, danni registrati anche agli architravi delle finestre, come evidenziato dalla Figura 9. All'inizio degli anni '80 furono eseguiti dei lavori di consolidamento consistenti nella ricostruzione del tetto in legno, sempre con capriate a vista, l'inserimento di un cordolo in cemento armato (Figura 10b), e la cucitura delle lesioni mediante cuciture armate, in accordo con le norme tecniche del periodo.

Figura 9. Gli effetti del terremoto della Valnerina del 1979 rappresentati in alcuni disegni architettonici (dall'archivio della Soprintendenza Archeologica e Paesaggio delle Belle Arti di Rieti): (a) sezione longitudinale che guarda la muratura d'ambito nord-ovest; (b) sezione trasversale, verso la muratura di controfacciata.

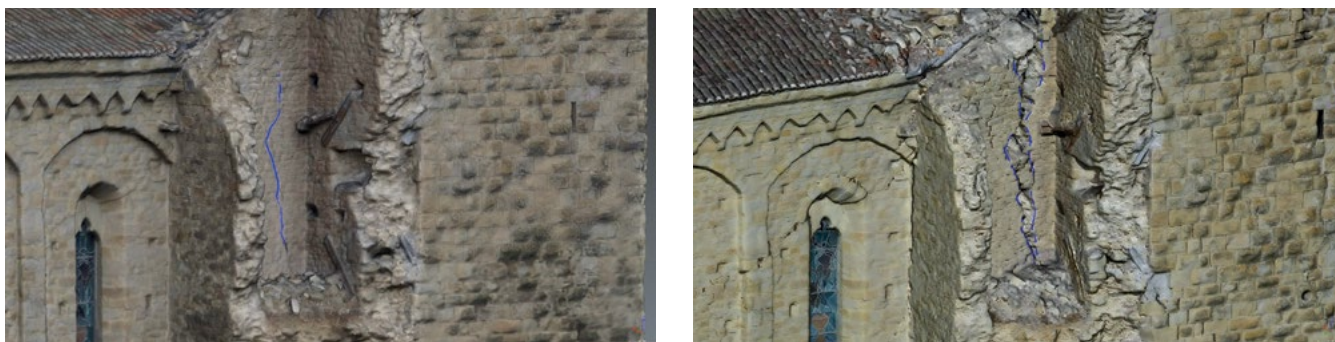
strutturale. Questa considerazione, benché non più riscontrabile nella situazione finale, è altamente confermata dalla lettura dei modelli multi-temporali realizzati a seguito degli eventi di agosto e ottobre, che sono presentati efficacemente nella Figura 11.

Figura 11. Modello metrico strutturato 3D misurabile che mostra la fessura dell'arco Carbonara: (a) stato di settembre 2016, (b) stato di dicembre 2016, fessure di 20-70 cm.

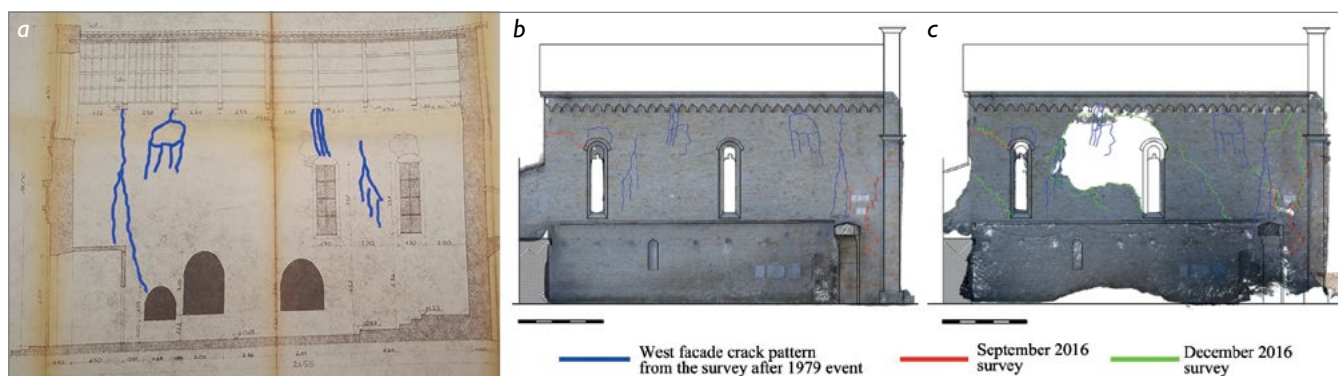
quella attuale, consente di eseguire comparazioni puntuali dell'evoluzione dei fenomeni fessurativi e di instabilità, come dimostra la Figura 12 per il fronte ovest. Sostanzialmente è possibile accostare e comparare per sovrapposizione danni esterni ed interni, riferiti ai diversi ambiti temporali di pertinenza.

Figura 12. Comparazione e rintracciamento delle corrispondenze nel modello metrico 3D e nei disegni storici, dei danni visibili all'interno e all'esterno in seguito agli eventi del 1979 e del 2016. (a) evidenziazione dei danni sismici del 1979, nella muratura ovest, visti dall'interno. (b) sovrapposizione dei danni del 1979 (in blu) visibili all'interno riproiettati sul fronte esterno e associati ai danni del 2016. (c) comparazione di tutti i danni: del 1979, di agosto 2016 e di ottobre 2016.

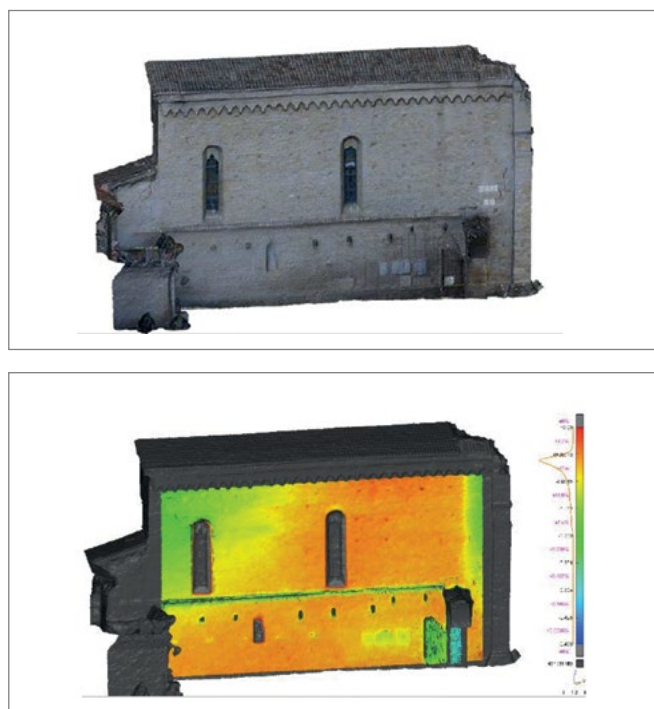
Come dimostra la Figura 13, è possibile verificare a ritroso che già in corrispondenza del primo evento sismico del 2016, benché la muratura d'ambito ovest non rivelasse danni molto ingenti, il fuori piombo della sua superficie si attestava già su entità comprese tra 5 e 10 cm.

Figura 13. Analisi della deviazione dal piano verticale del fronte ovest, rilevato nel modello di settembre 2016. I valori rappresentati in arancione/rosso sono i maggiori. Il 75% della superficie devia dal piano verticale per valori compresi tra 5 e 10 cm.

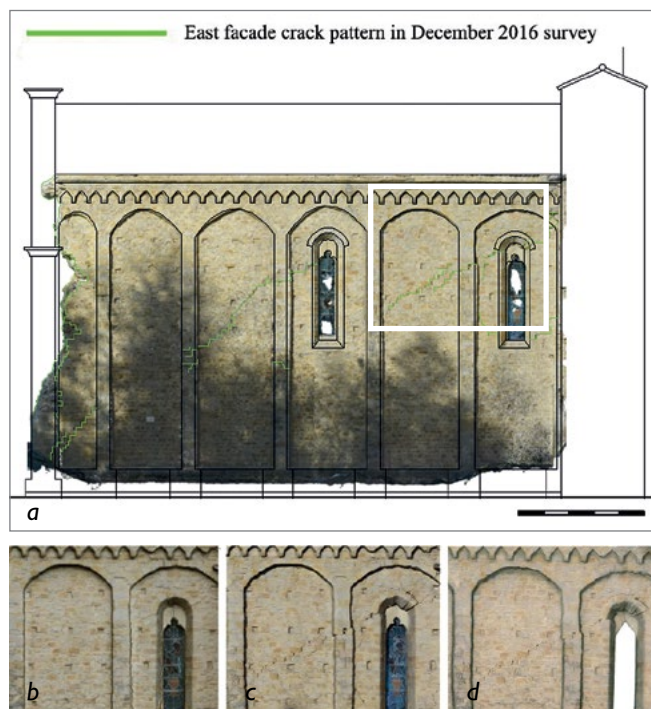
Analogamente, nel fronte est, il modello multi-temporale dotato di texture ad elevata risoluzione consente di valutare con elevato dettaglio l'evolversi del quadro fessurativo, che presenta i tipici andamenti a croce di Sant'Andrea.

Figura 14. Fronte est: (a) quadro fessurativo rilevato nel modello di dicembre; evoluzione delle fessurazioni in settembre 2016 (b), dicembre 2016 (c), febbraio 2017 (d).

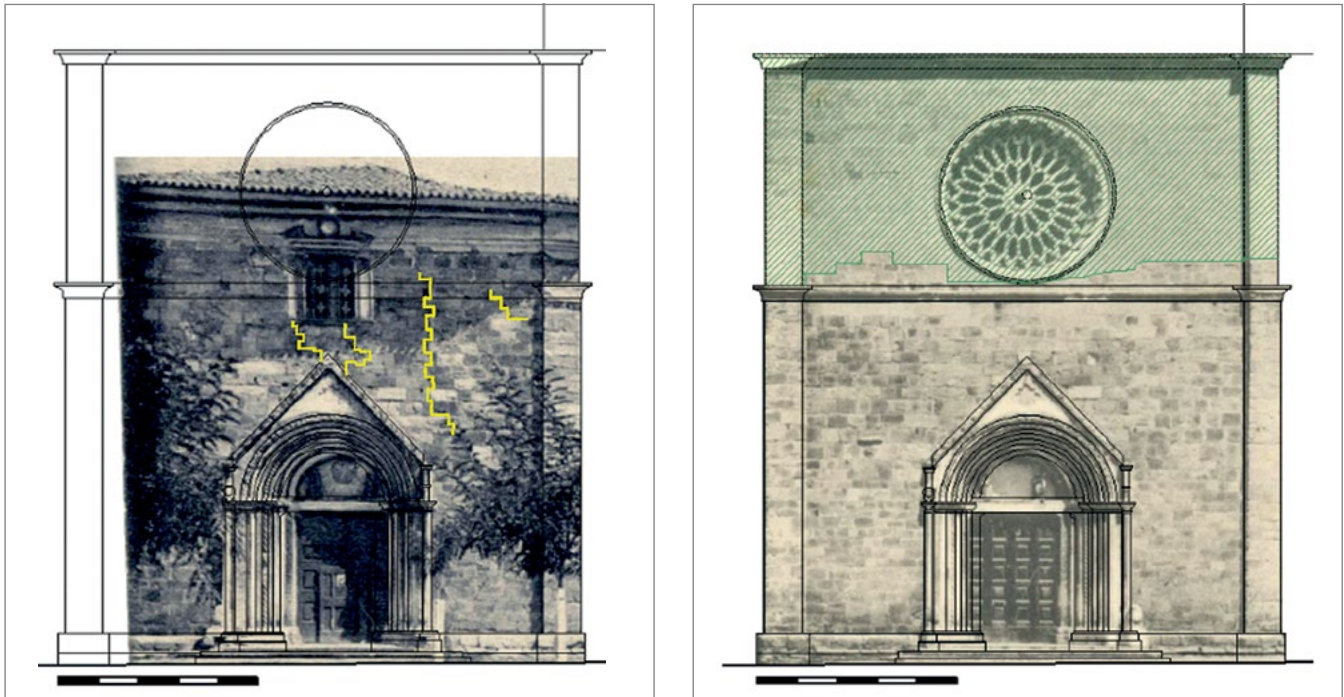
Nella Figura 15 le fotografie storiche sono state trasformate ed è stata loro assegnata scala reale utilizzando una trasformazione omografica (raddrizzamento analitico d'immagini) con l'impiego di coordinate di punti estratte dai modelli metrici eseguiti in seguito alle scosse e descritti nel paragrafo

2 (figura 8). Ciò consente di restituire le fessurazioni di inizio novecento (Figura 15 in giallo) e l'integrazione della facciata (Figura 15 in verde) e di metterle in relazione dimensionale ai successivi e progressivi danneggiamenti e crolli osservabili e ugualmente misurabili a partire dai modelli fotogrammetrici realizzati.

Figura 15. Orto-rettificazione e rappresentazione metrica del fronte di Sant'Agostino da immagini storiche prima e dopo la ricostruzione della facciata, da Figura 1b, c. Le fessure precedenti sono ancora visibili e misurabili in (a) in linee gialle; le tracce di elevazione possono essere rilevate e misurate nell'area verde.

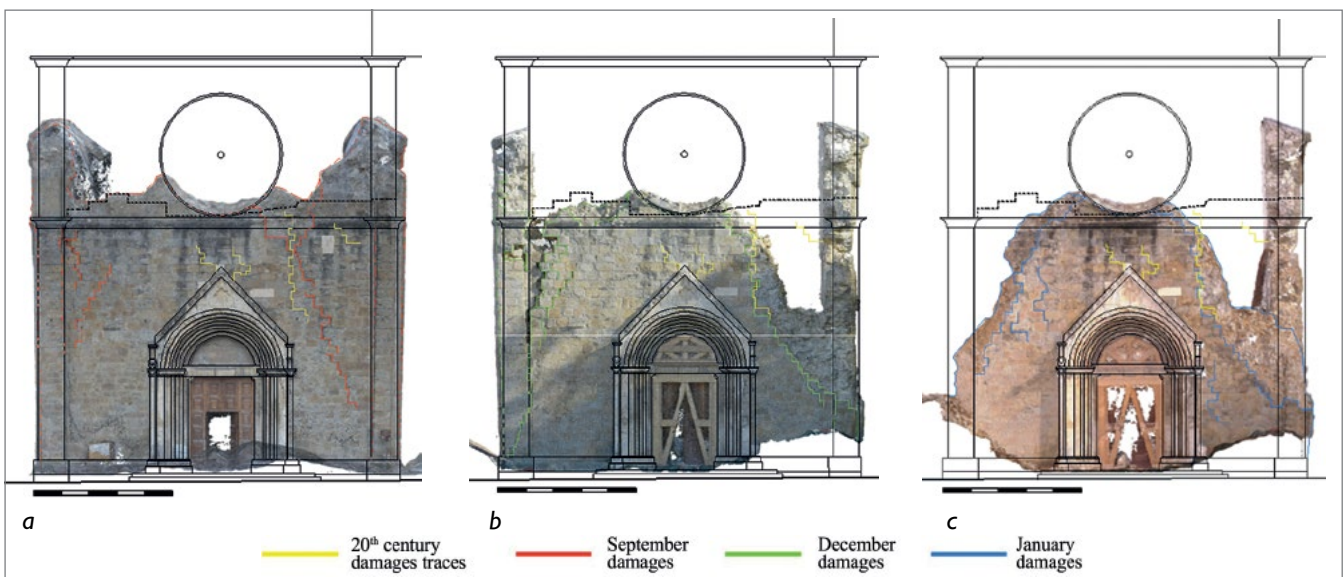
Nella Figura 16, i danni di inizio secolo, e l'integrazione del fronte degli anni trenta con l'inserimento del rosone, sono sovrapposte e correlate ai danni e ai crolli del terremoto

del 2016: settembre 2016 (rosso), dicembre 2016 (verde), febbraio 2017 (blu). Si può così osservare che le prime gravi lesioni al fronte della chiesa emerse in seguito al primo evento, seguono un andamento molto simile alla lesione di inizio novecento; i crolli della parte superiore della facciata verificatisi dopo gli eventi di ottobre e rilevati a dicembre, presentano una coincidenza quasi perfetta con la linea di demarcazione della sopraelevazione. Le lesioni e crolli dell'ultima fase, (in verde e blu, rispettivamente nel rilievo

Figura 16. Analisi multi-temporale della facciata in muratura di Sant'Agostino. Le fessure risalenti agli anni '20 (giallo) e il segno dell'elevazione della facciata prima della ricostruzione degli anni '30 in linea tratteggiata, possono essere correlate ai segni del danneggiamento del terremoto 2016-2017: (a) settembre 2016, (b) dicembre 2016, (c) febbraio 2017.

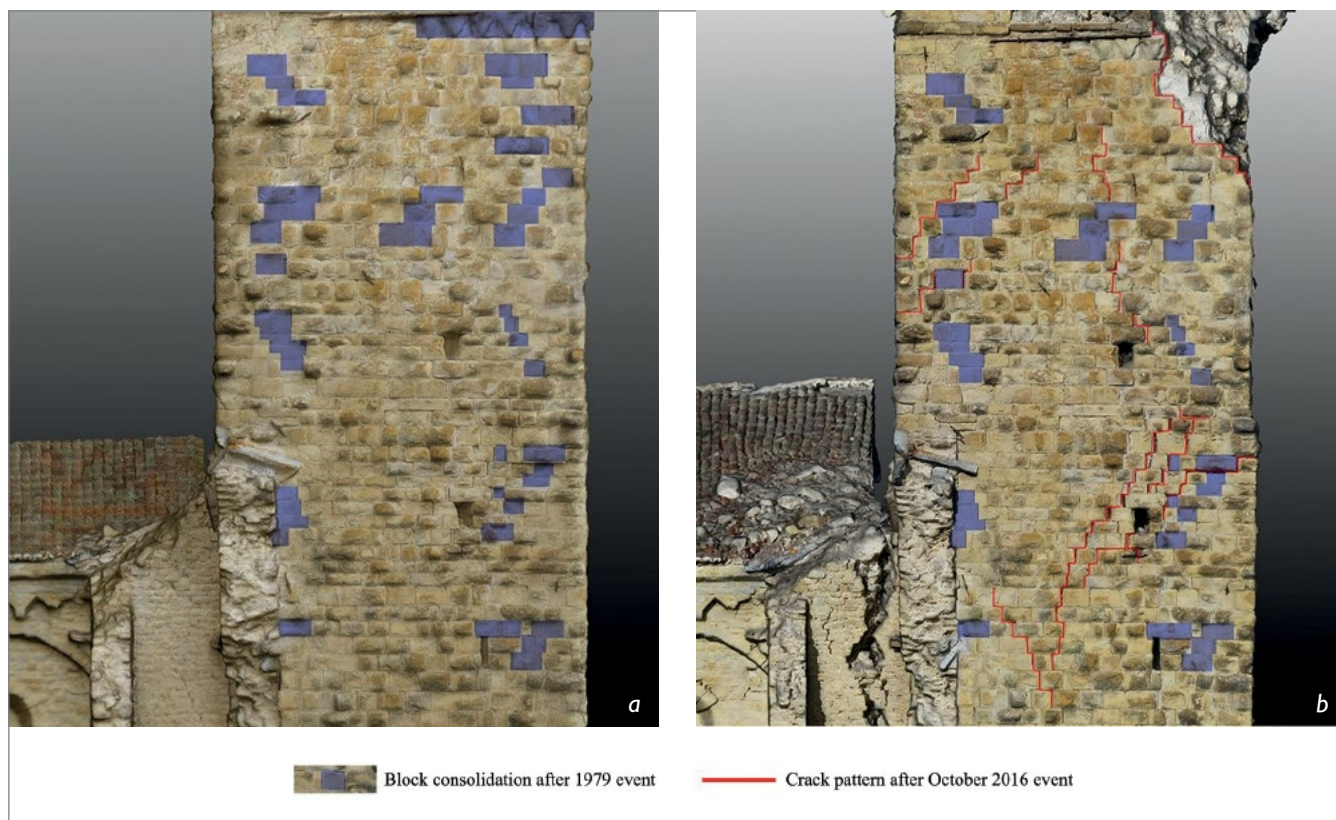
Figura 17. Gli ultimi lavori di consolidamento dopo il terremoto della Valnerina del 1979 sono evidenziati in blu, nella condizione di settembre 2016 del campanile (a), e nella situazione del campanile in seguito agli eventi di ottobre 2016 con rappresentazione delle fessurazioni in rosso (b).

Riguardo la torre campanaria, le fessure rilevate dopo gli eventi sismici del 2016 sembrano aprirsi nei punti in cui erano già sigillate da iniezioni di cemento e chiuse mediante cuciture da nuove pietre di colore più chiare (nei precedenti lavori di rafforzamento dopo il terremoto della Valnerina del 1979). L'individuazione dei blocchi di muratura recenti aggiunti nel lavoro di consolidamento del 1979 è visibile nell'ortofotografia della torre nel settembre 2016 (Figura 17a). La relazione tra questo intervento e il modello di crack dopo gli eventi di ottobre 2016 è visibile nella Figura 17b.

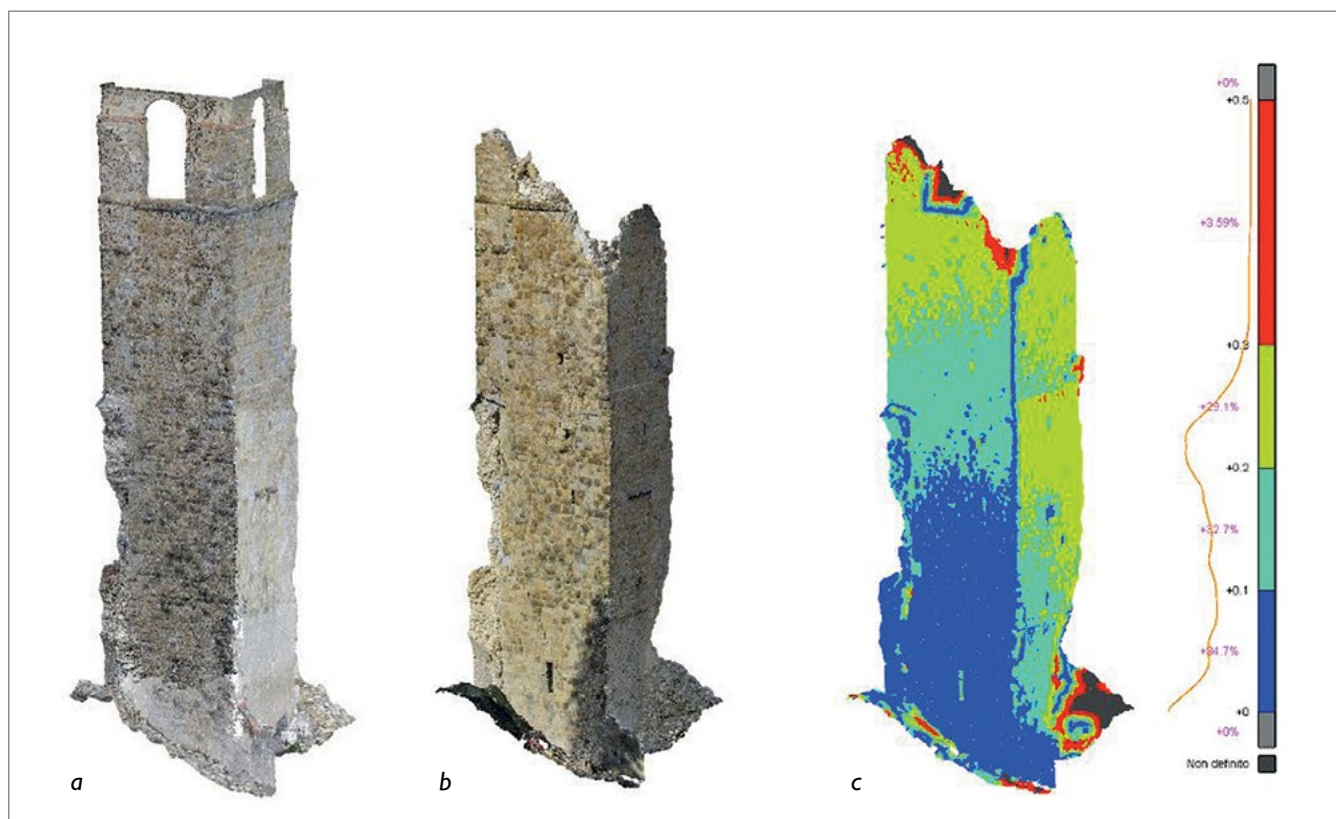
Figura 18. La documentazione del danno al campanile tramite il modello 3D multi-temporale. (a) modello (T1) rilevato in settembre; (b) modello (T2) rilevato a dicembre; (c) restituisce una mappa di spostamento lungo una direzione NE-SW.

L'analisi delle superfici dei modelli multi-temporali del campanile ci informa che la comparazione tra i rilievi di settembre e dicembre restituisce una mappa di spostamento con direzione NE-SW (Figura 18).

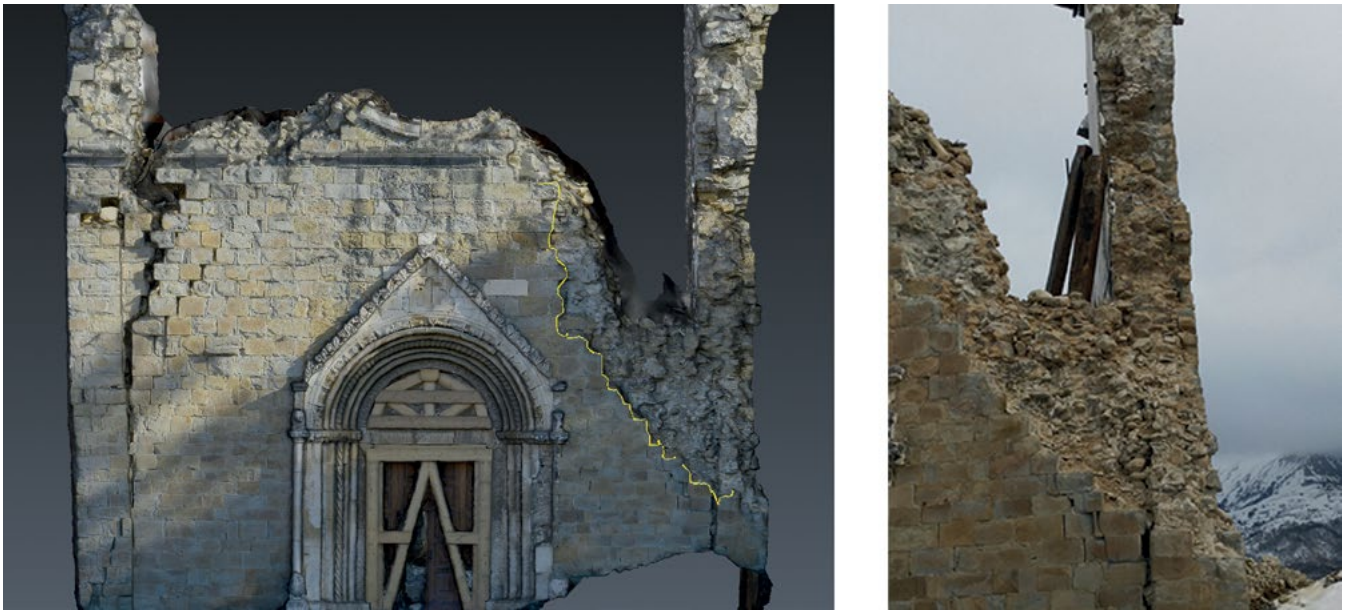
Figura 19. Particolare della struttura in muratura multistrato e la mancanza di connessione tra le murature del fronte principale e quelle ortogonali, osservabili sul modello T2 (dopo l'evento di ottobre) e tramite foto.

La scossa sismica del 30 ottobre (magnitudo 6.5) ha inevitabilmente aumentato il livello di danneggiamento e favorito nuovi crolli parziali del campanile e della chiesa, per esempio quello del lato superiore destro della facciata in corrispondenza del precedente danneggiamento già evidenziato (Figura 19, a, b).

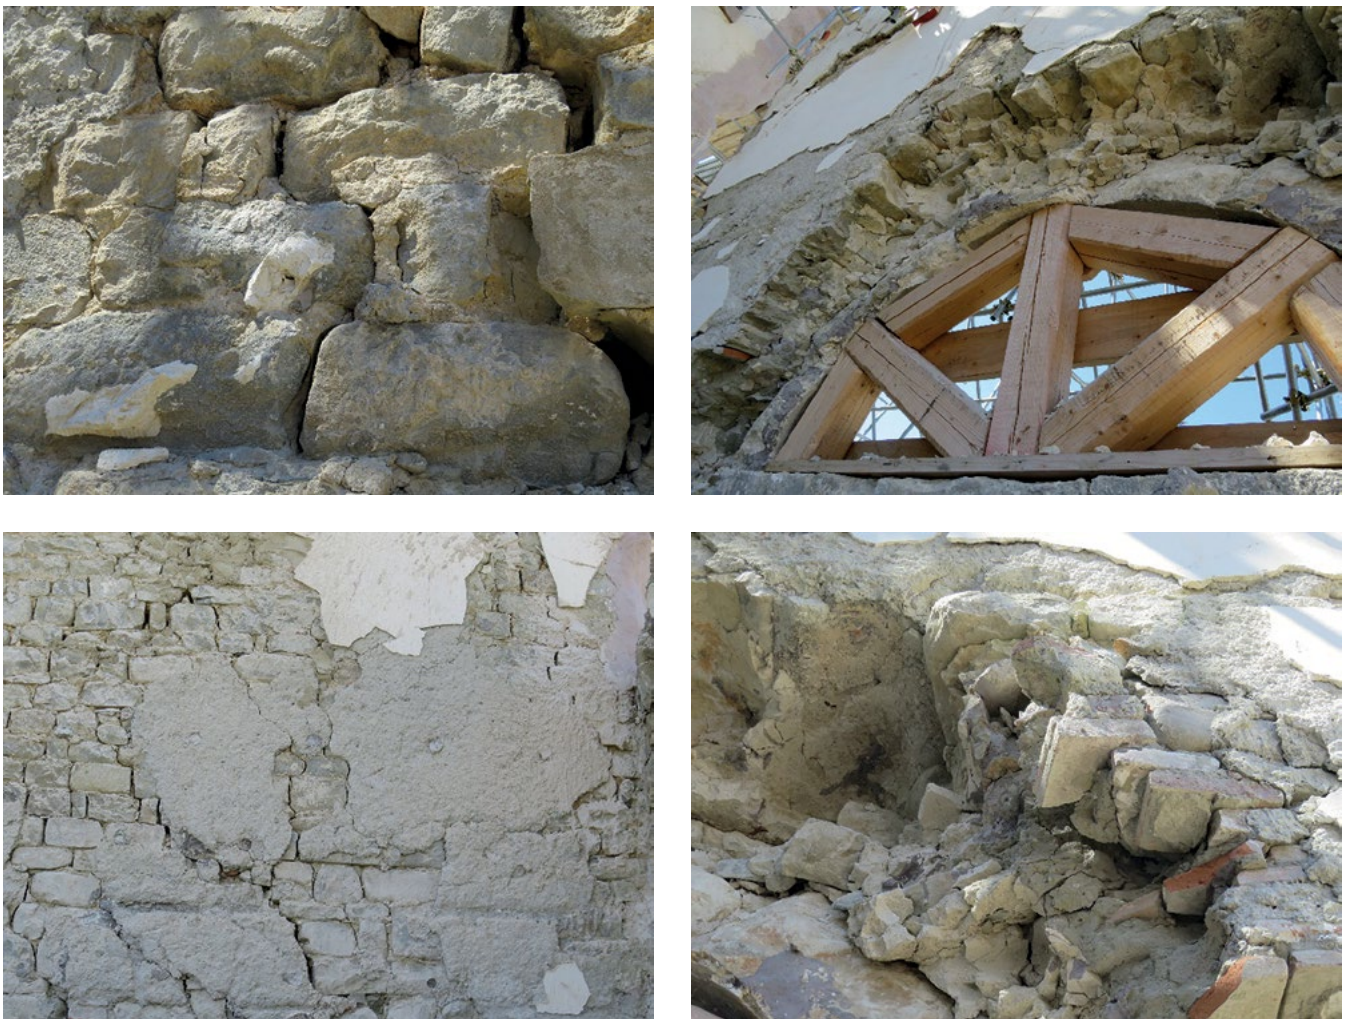
Figura 20. Diversi particolari dei punti di iniezioni cementizie rilevabili sulle superfici e all'interno della tessitura muraria.

Nella Figura 20 è possibile osservare, all'interno della tessitura muraria messa a nudo dalle lesioni del sisma, la presenza di iniezioni di cemento precedentemente eseguite, negli anni '80, per riparare una fessura aperta dal terremoto del 1979. Non sono presenti barre d'armatura per la cucitura trasversale delle precedenti fessure (come preventivato nel progetto del 1980), bensì solo colli di cemento a semplice risarcitura. Inoltre è stato possibile constatare, da riprese interne all'edificio, che, diversamente da quanto riportato nel progetto iniziale, i lavori di consolidamento dei primi anni '80 hanno previsto anche un generale e diffuso rinforzo delle pareti lesionate mediante iniezioni cementizie (Figura 20b, c, d). Tuttavia, come oramai ampiamente riconosciuto nel dibattito scientifico, l'inserimento di materiali cementizi, di natura molto rigida, è spesso causa di incompatibilità

con l'originaria e più debole muratura storica. In particolare la semplice risarcitura puntuale delle lesioni non ha assolutamente risolto le vulnerabilità dei precedenti quadri fessurativi, che, come dimostrato dalle analisi geomatiche, si sono riaperti prevalentemente nei medesimi punti del passato. Occorre altresì constatare il buon ammassamento del cordolo sommitale che, sebbene realizzato con struttura in c.a. molto pesante, è stato tuttavia realizzato con degli inghisaggi verticali molto efficaci che durante le prime scosse sono riusciti a trattenere le pareti sottostanti evitandone il ribaltamento, e contemporaneamente garantire un buon comportamento scatolare all'edificio.

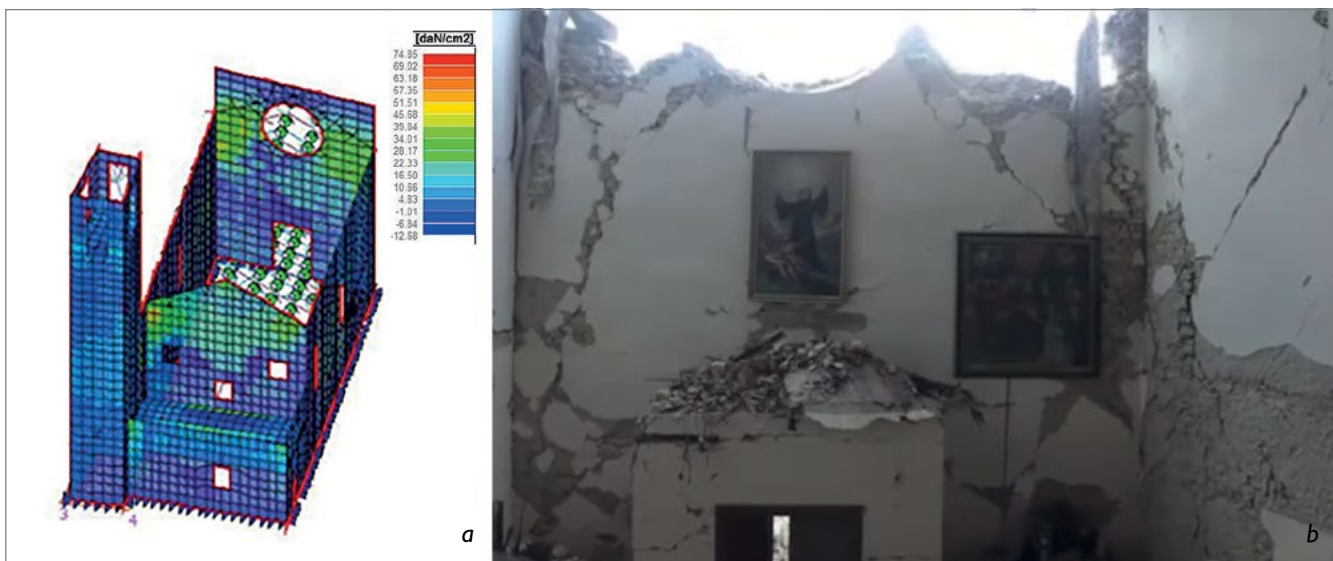
Il campanile, essendo una struttura snella, è stato soggetto ad alte oscillazioni nella cella campanaria, le quali risultano evidenti anche nel modello numerico (Figura 23b). La mappa delle tensioni principali, in particolare l'alto livello di sollecitazione sui lati della facciata, è in accordo con il reale quadro fessurativo (Figura 24).

Figura 24. (a) Mappa delle tensioni principali nelle strutture murarie della chiesa di Sant'Agostino dopo scossa sismica del 24 agosto 2016; (b) stato di danno reale nella facciata vista dall'interno chiesa.
