PATOLOGIAS EM ESTRUTURA DE CONCRETO - ESTUDO DE CASO: BLOCO I DA UNIVERSIDADE FEDERAL DO TOCANTINS

*PATHOLOGY IN CONCRETE STRUCTURES – CASE STUDY: BLOCK 1 OF FEDERAL
UNIVERSITY OF TOCANTINS*

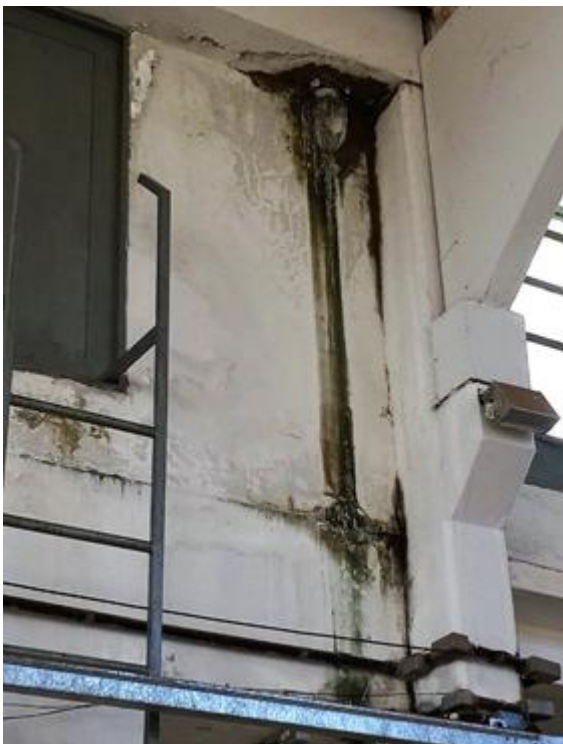
Figura 1: Parede lateral interna

Na NBR 9575 (ABNT, 2010) infiltração é a penetração indesejável de fluidos nas construções. Nos casos apontados pelas imagens abaixo, percebe-se que advêm de vazamento de tubulação (fig.1) e de água da chuva através da laje superior no encontro com a parede com proximidade com a janela superior (fig. 2).

O primeiro caso é denominado por HUSSEIN (2013, p.28) como “Umidade acidental, que é o fluido gerado por falhas nos sistemas de tubulações, e que acabam ocasionando infiltração”.

Percebe-se pelas imagens que o caso do Bloco I da Universidade Federal do Tocantins é antigo e crônico, tendo em vista a quantidade de bolor e mofo que se desenvolveu na parede úmida decorrente da infiltração. Nesse caso, além dos métodos corretivos mencionados acima, há que se adotar correções adicionais quanto a patologia agregada, sendo o mofo, bolor, fissuras, dentre outras possíveis.

Para a correção desse tipo de infiltração, SOUZA (2008) afirma que caso fique verificado que o motivo são soldas incompletas ou danificadas, a solução será uma nova solda no local. Para garantir uma maior segurança, é aconselhável acrescentar uma cinta envolvendo a parte que estava com vazamento. A ferrugem de pregos pode causar furos nas calhas. Nesta situação, uma nova solda pode não trazer resultado. Aconselha-se a efetuar a troca de toda a peça.

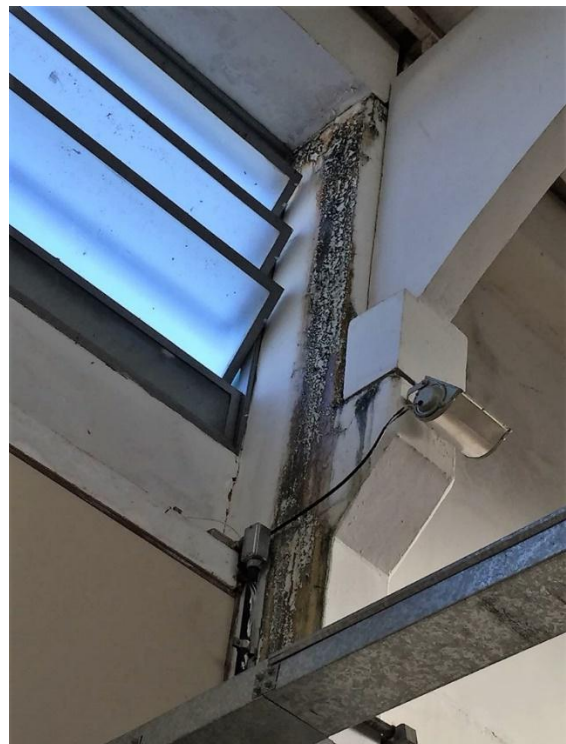
Figura 2: Parede lateral interna

RODRIGUES e MENDES (2017) afirmam que ocorrem também muitos problemas nos sistemas de captação de água. A causa desses problemas é relacionada aos tipos de calhas e os produtos que são aplicados para vedá-las. Os tubos de quedas também podem gerar problemas, quando seus arremates são executados de forma errada.

Segundo VERÇOZA (1991, apud PAZ et al, 2016) são bastante comuns os vazamentos em calhas, condutores, algerozes e outros aparelhos que são utilizados com a finalidade de se coletar a água vinda de chuvas. Estes vazamentos são manifestados através de manchas nos forros ou paredões que lhe ficam abaixo, assim como por goteiras.

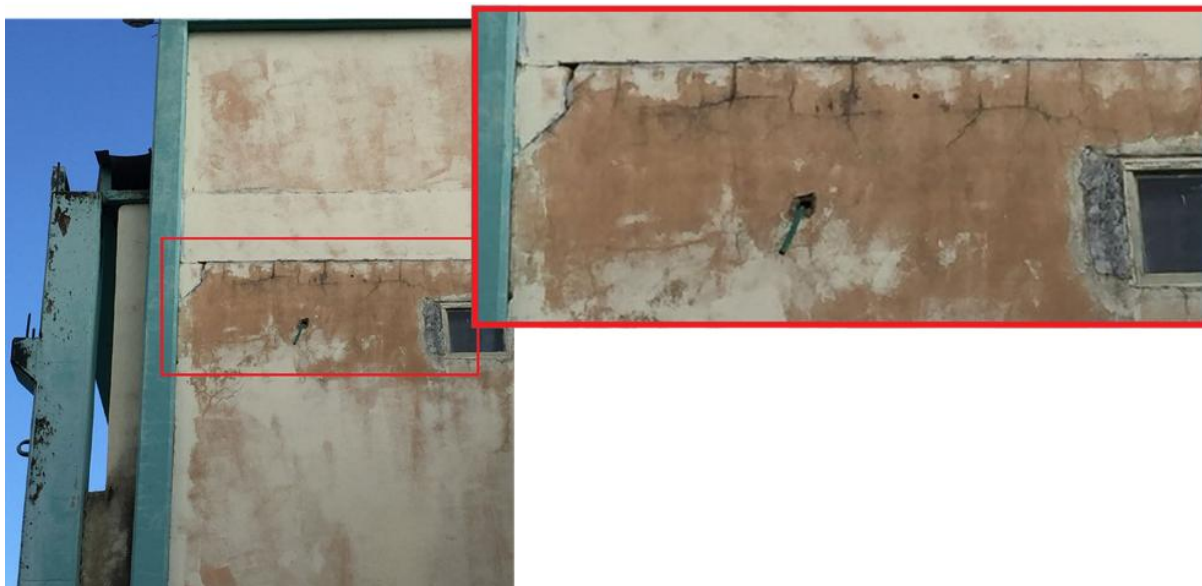
Figura 3: Parede lateral externa

Pela observação das aberturas encontradas na estrutura de concreto da edificação em estudo, concluímos que se tratam de fissuras e trincas de acordo com a classificação pela espessura e de fissura passiva, por não ter sido observada variação de espessura ou comprimento.

Na figura a seguir (fig. 3), as fissuras provenientes da laje em direção a parede e a coluna -vide detalhe ampliado- demonstram, com base em estudos teóricos, serem decorrentes de variação de temperatura dos materiais.

Basso (1997 apud ZANZARINI, 2016) afirma que o surgimento de fissuras decorrentes da variação de temperatura está relacionado com a deficiência de resistência ao cisalhamento que pode ocorrer nas alvenarias posicionadas logo abaixo dos pavimentos de cobertura. Isso devido às paredes abaixo da cobertura estarem sujeitas a menor sollicitação de compressão decorrente apenas da cobertura e devido à laje de cobertura estar sujeita à maior amplitude térmica.

SANTOS (2014) afirma que o tratamento de fissuras necessita de uma identificação prévia do tipo de fissura, no que diz respeito a sua atividade. No caso de fissuras ativas, promove-se a vedação da fissura com material elástico e não resistente, de modo a impedir unicamente a degradação do concreto existente. Nas fissuras passivas, além desta proteção, tem-se o objetivo de garantir que a peça volte a trabalhar como um todo, empregando-se material resistente, como a nata do cimento Portland ou resina epoxídica.

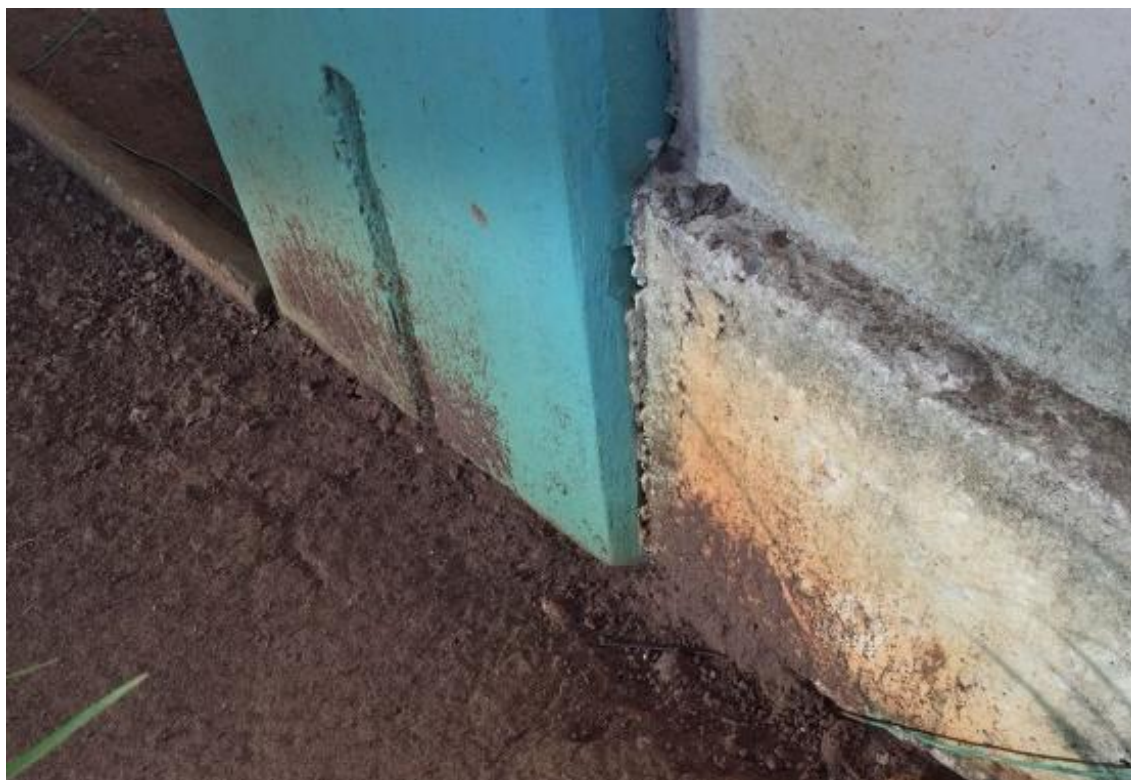
Figura 4: Parte inferior da parede frontal externa

Além da variação de temperatura, a umidade é outra causa de fissuras em edificações. A umidade pode advir de formas diversas. Dentre elas: umidade residual da fabricação dos componentes, umidade proveniente da própria obra, umidade atmosférica ou proveniente das chuvas e, por fim, umidade vinda do solo. Considerando a fig. 4 abaixo, o caso desta fissura representa a última opção, ou seja, a umidade que atinge a estrutura é advinda do solo.

OLIVEIRA (2012) considera que presente de água no solo levará a ascensão da água por capilaridade à base da construção, considerando que os diâmetros dos poros capilares e o nível do lençol freático assim o permitam. No caso de não haver impermeabilização eficiente entre o solo e a base da construção, a umidade terá acesso aos seus componentes, podendo trazer diversos inconvenientes a pisos e paredes do primeiro pavimento.

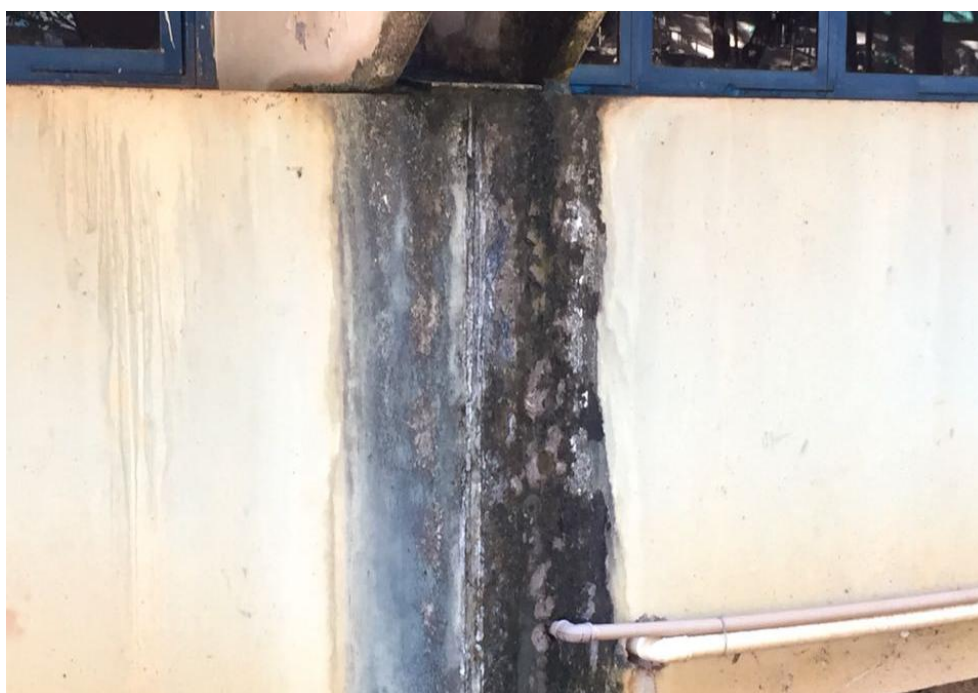
Figura 5: Parede lateral externa

Os Bolores ou mofos, de amplo conhecimento popular quando se diz respeito aos alimentos, também podem estar presentes em estruturas de concreto, sendo estes, basicamente, fungos a procura de matéria orgânica presente nas superfícies mais úmidas e escuras das edificações, conforme pode-se observar na figura 5.

Considerando a figura 5, através da observação e análise, pode-se observar que a umidade que deu origem ao mofo presente na estrutura de concreto é proveniente do escoamento mal instalado da água eliminada por aparelhos de ar-condicionado, ou seja, é uma umidade externa, a qual a superfície passou a ser submetida ao longo da sua vida útil, depois de ter sido planejada e construída.

Em casos de umidade advinda do meio externo, como apresentado na Figura 5, a medida mais eficaz para o tratamento da patologia é a raspagem da área danificada, removendo todas as camadas necessárias até onde seja possível identificar que não há mais contato com a umidade e, posteriormente, revestir essa área com mistura de concreto contendo aditivos impermeabilizantes, de preferência.

Vale lembrar que, na imensa maioria dos casos, uma manutenção periódica e uma conduta preventiva no momento da execução da construção são muito mais eficazes e menos onerosas do que uma eventual atividade de recuperação. Por exemplo, com a instalação correta de ductos para escoamento da água proveniente dos aparelhos de ar-condicionado, a área identificada com bolores não apresentaria nenhum tipo de dano superficial causado pela presença de umidade.
