Evaluasi dan Pemetaan Tingkat Kerusakan Jalan di Kelurahan Kadumerak, Kecamatan Karang Tanjung, Kabupaten Pandeglang

(Evaluation and Mapping of Road Damage Level in Kadumerak Village, Karang Tanjung District, Pandeglang Prefecture)

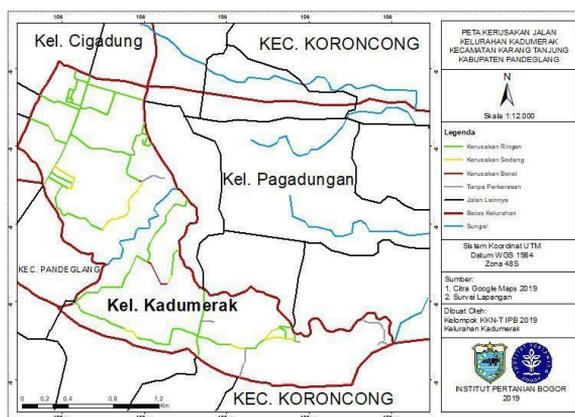
Gambar 1 Gambar Peta Tingkat Kerusakan Jalan Kelurahan Kadumerak

Hasil evaluasi tingkat kerusakan jalan menunjukkan sebagian besar jalan Kelurahan Kadumerak memiliki tingkat kerusakan ringan. Total panjang jalan dengan tingkat kerusakan ringan adalah 10.51 km atau sebanyak 76.42% dari total panjang seluruh jalan Kelurahan Kadumerak. Kondisi medan jalan tersebut baik dan mendukung terpeliharanya bangunan jalan. Jalan tidak mengalami kelebihan beban kendaraan dan jarang sekali terjadi kerusakan jalan. Sementara itu, total panjang jalan dengan tingkat kerusakan sedang adalah 1.74 km atau sama dengan 12.66% jalan Kelurahan Kadumerak. Jalan tersebut terdiri dari jalan yang tidak dilengkapi saluran drainase dan jalan dengan kemiringan lereng lebih besar dari 40%. Total panjang jalan dengan tingkat kerusakan berat adalah 0.31 km atau setara dengan 2.25% seluruh jalan Kelurahan Kadumerak. Jalan tersebut merupakan jalan aspal dengan kondisi perkerasan yang penuh dengan kerusakan berupa lubang jalan. Jalan tersebut berada di Kampung Lebak Seureuh. Di sisi lain, jalan tanpa perkerasan di Kelurahan Kadumerak memiliki panjang total 1.19 km atau sama dengan 8.67% jalan Kelurahan Kadumerak. Jalan tersebut merupakan jalan yang terbuat dari pecahan batu. Gambar peta yang dibuat berdasarkan hasil evaluasi ditunjukkan pada Gambar 1.
