VŠB – Technická univerzita Ostrava

**Využití IR termodiagnostického měření pro diagnostiku
zařízení pro úpravu a zpracování vápence**

Use of IR Thermodiagnostic Measuring for Diagnostics of
Limestone Treatment and processing Equipment

Výrobní závod Kotouč ve Štramberku patří mezi přední české výrobce stavebního materiálu a vápenných produktů, které jsou využívány k odsiřovacím procesům v tepelných elektrárnách a teplárnách. Mezi další činnosti závodu patří výroba surovin pro hutní a chemickou výrobu. Z celkové produkce společnosti směřuje nemalé množství do oblasti ekologie, u vápencové horniny je to přibližně 60 % z celkového objemu a v případě vápna zhruba 30 %. Ekologické činnosti spojené s vápencem mohou být například výroba pitné vody, odsiřování emisí vznikajících při spalování sirnatých paliv, čištění a neutralizace odpadních a průmyslových vod, likvidace biologického odpadu, výroba hnojiv a mnoho dalšího.

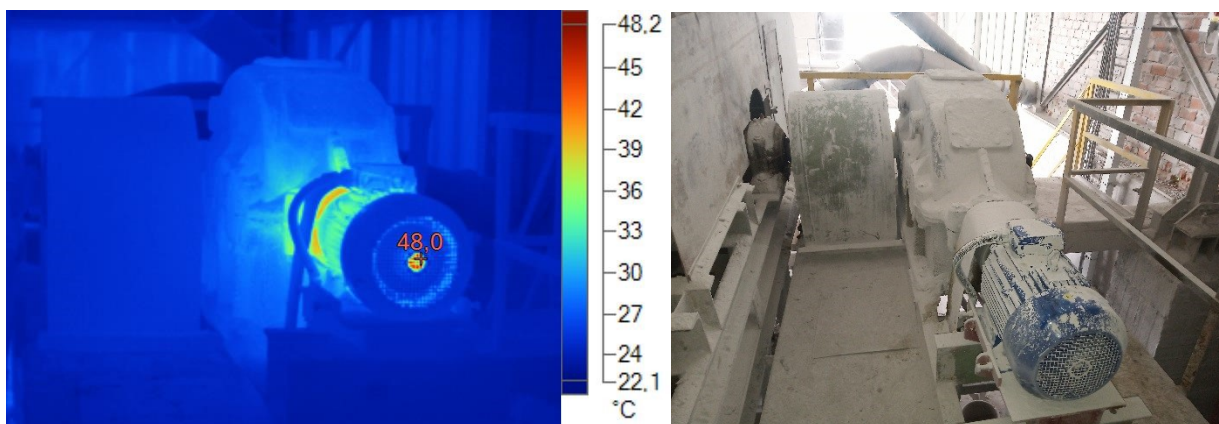
Obr. 53 Termogram a snímek ve viditelném spektru pohonu pásového dopravníku pod drtičem – Linka A [autor]

Pohon pásového dopravníku nevykazuje žádné známky poruchy.

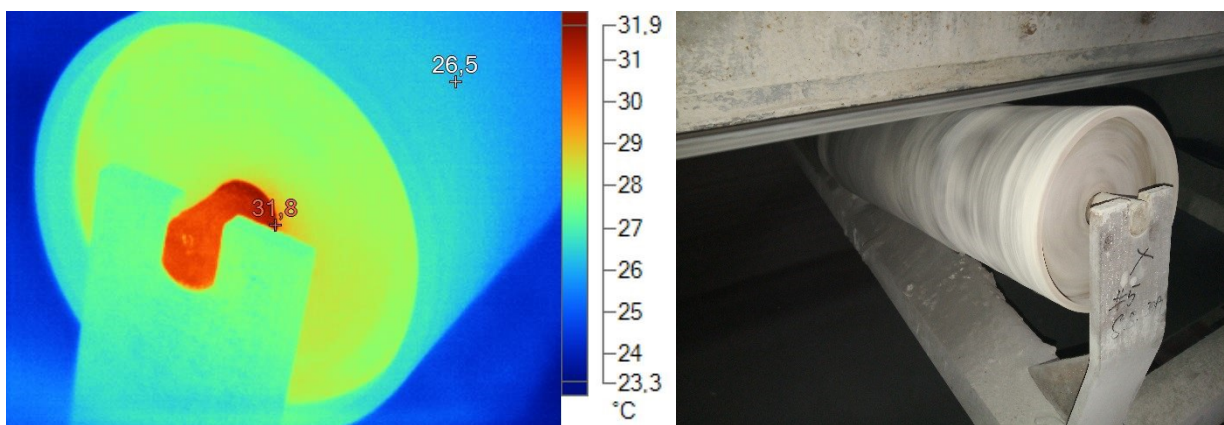
Obr. 54 Termogram a snímek ve viditelném spektru válečku pásového dopravníku [autor]

Poškozené ložisko válečku, jedná se o váleček na pravé straně stolice, na pozici 7 od začátku pásu (dle toku materiálu), označeno #5.

Sledovat stav válečku, případně výměna válečku.

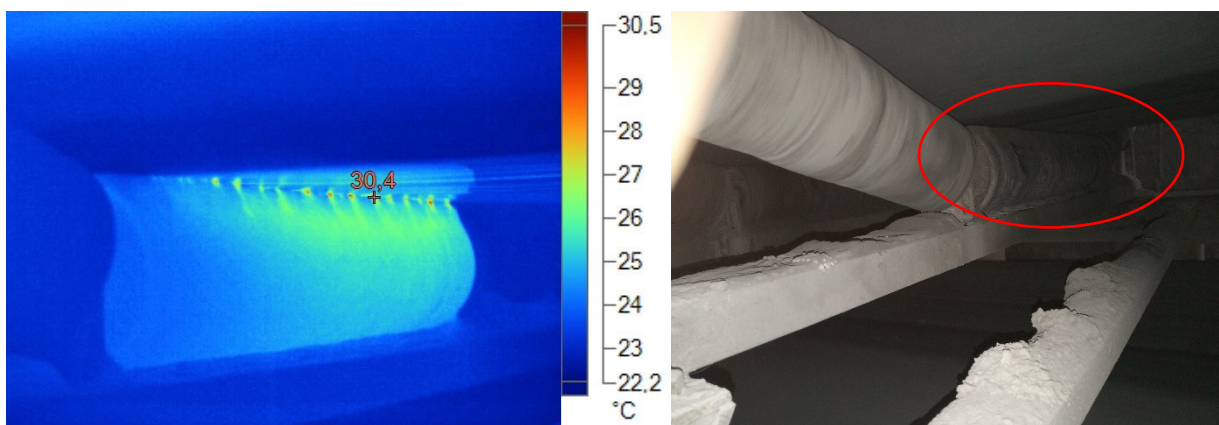
Obr. 55 Termogram a snímek ve viditelném spektru válečku pásového dopravníku [autor]

Váleček má poškozená ložiska, při odlehčení pásu dochází k jeho zastavení a tření o pás. Jedná se o prostřední váleček na pozici 5 (dle toku materiálu) od násypu materiálu, označeno #6.

Výměna válečku.

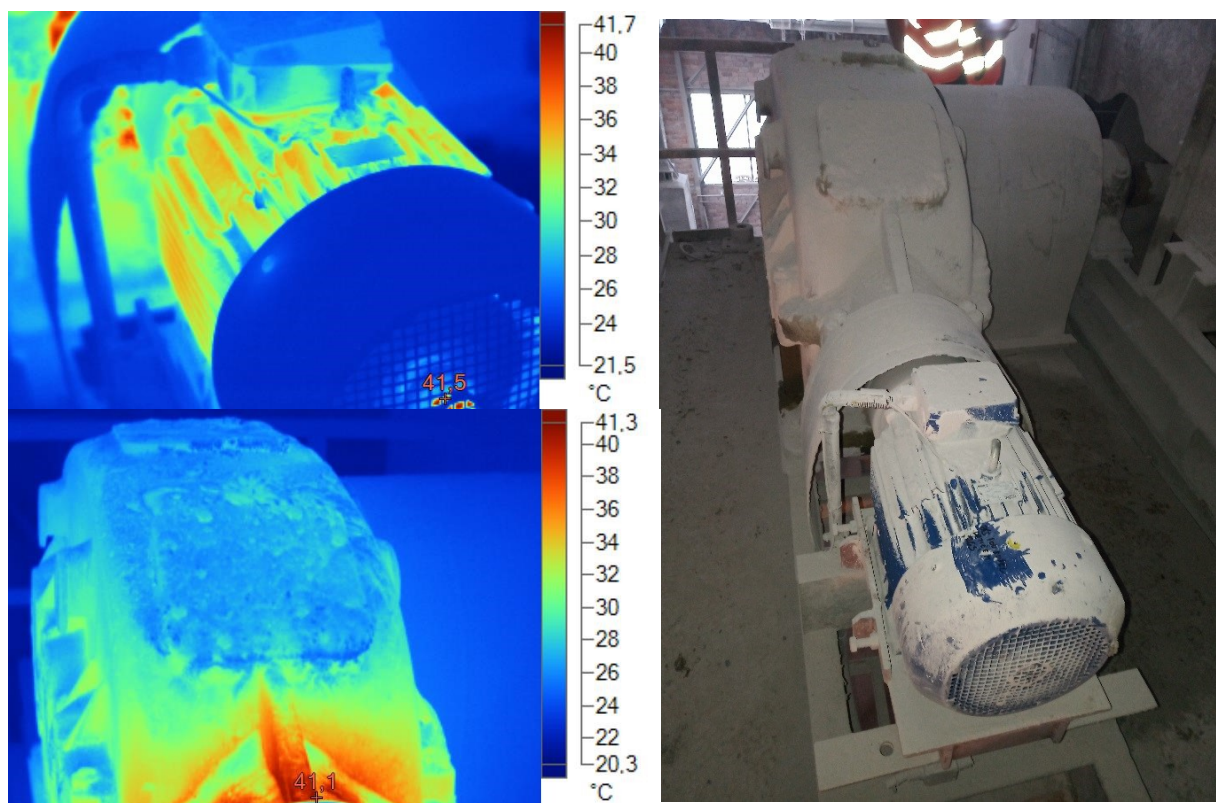
Obr. 57 Termogram pohonu pásového dopravníku pod drtičem – Linka B [autor]

Pohon pásového dopravníku nevykazuje žádné známky poruchy.

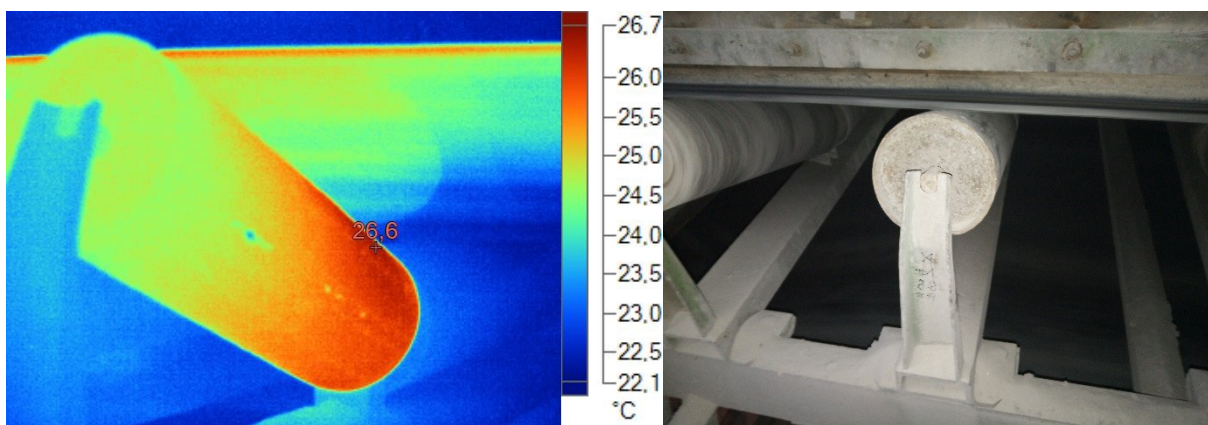
Obr. 58 Termogram a snímek ve viditelném spektru válečku pásového dopravníku [autor]

Váleček má poškozená ložiska, při odlehčení pásu dochází k jeho zastavení a tření o pás. Jedná se o levý váleček na pozici 9 (dle toku materiálu) od násypu materiálu, označeno #1.

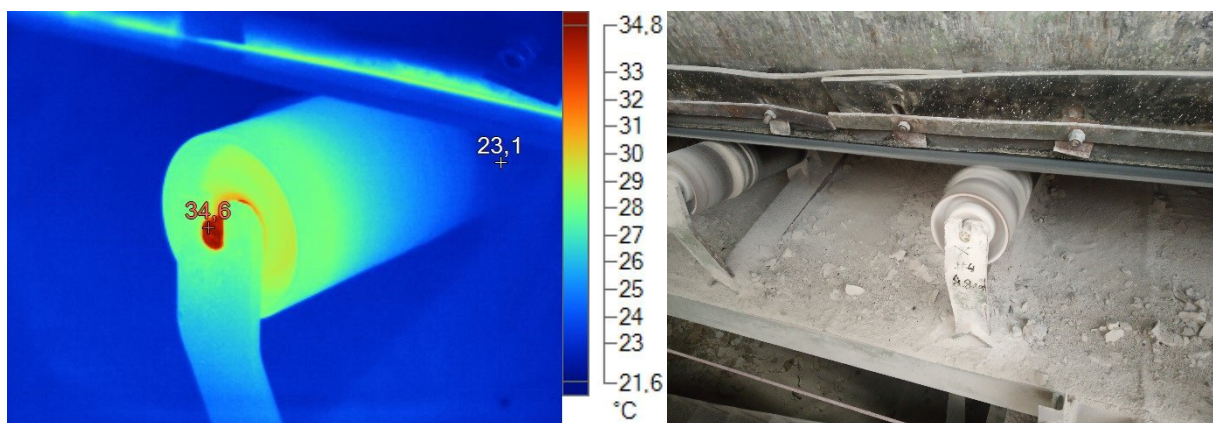
Obr. 62 Termogram a snímek ve viditelném spektru válečku pásového dopravníku [autor]

Poškozené ložiskoválečku, jedná se o váleček na pravé straně stolice, na pozici 7 od začátku pásu (dle toku materiálu), označeno #4.

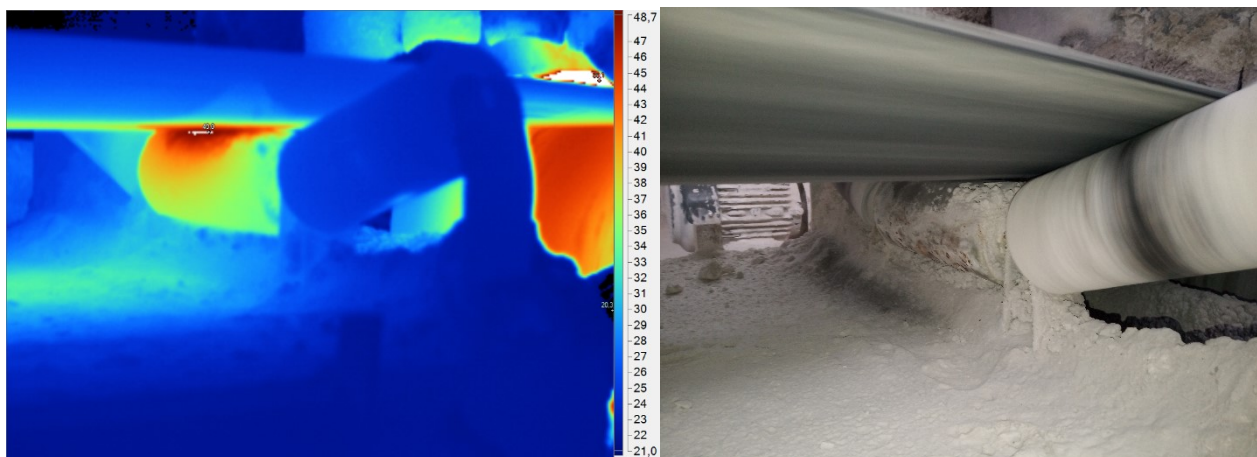
Obr. 63 Termogram a snímek ve viditelném spektru válečku pásového dopravníku [autor]

Odražená zdánlivá teplota	20,9°C
Emisivita	0,9
Přenos	0,99
Teplota ovzduší	20,1°C
Relativní vlhkost	55%
Rychlost proudění vzduchu	do 1 m.s ⁻¹
Vzdálenost IR termokamery od objektu	do 1m
Oteplení soustavy Δt	Poškozená ložiska válečku, váleček je zadřený
Nález	III. Neuspokojivý stav

Ložiska válečku pásového dopravníku jsou zadřená, váleček se při provozu dopravníku neotáčí, dochází k tření o pás. Jedná se o prostřední váleček na pozici 5 (dle toku materiálu) od násypu materiálu, označeno #1.

Výměna válečku.

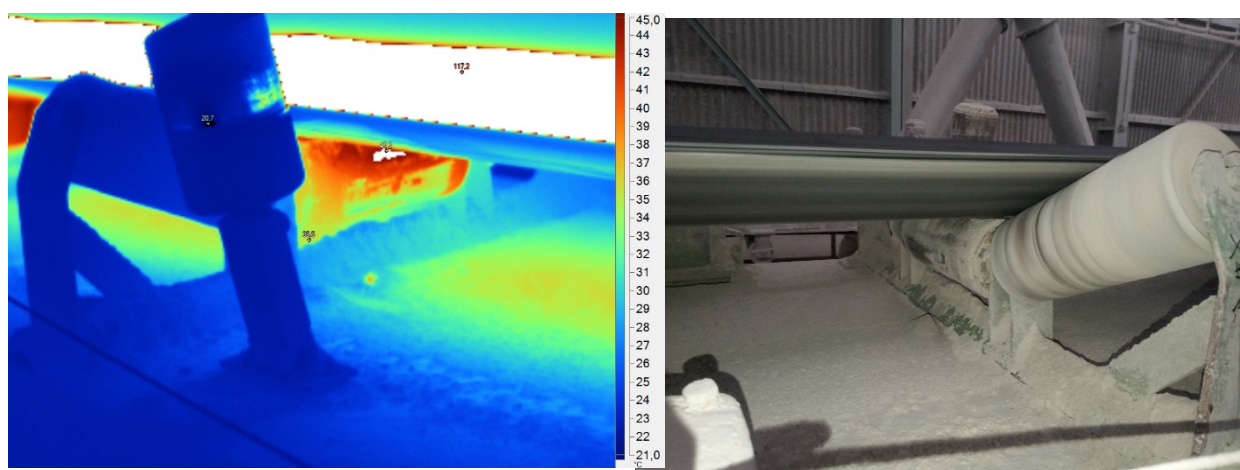
Obr. 64 Termogram a snímek ve viditelném spektru válečku pásového dopravníku [autor]

Odražená zdánlivá teplota	20,9°C
Emisivita	0,9
Přenos	0,99
Teplota ovzduší	20,1°C
Relativní vlhkost	55%
Rychlost proudění vzduchu	do 1 m.s ⁻¹
Vzdálenost IR termokamery od objektu	do 1m
Oteplení soustavy Δt	Poškozená ložiska válečku, váleček je zadřený
Nález	III. Neuspokojivý stav

Ložiska válečku pásového dopravníku jsou zadřená, váleček se při provozu dopravníku neotáčí, dochází k tření o pás. Jedná se o prostřední váleček na pozici 28 (dle toku materiálu) od násypu materiálu, označeno #2.

Výměna válečku.

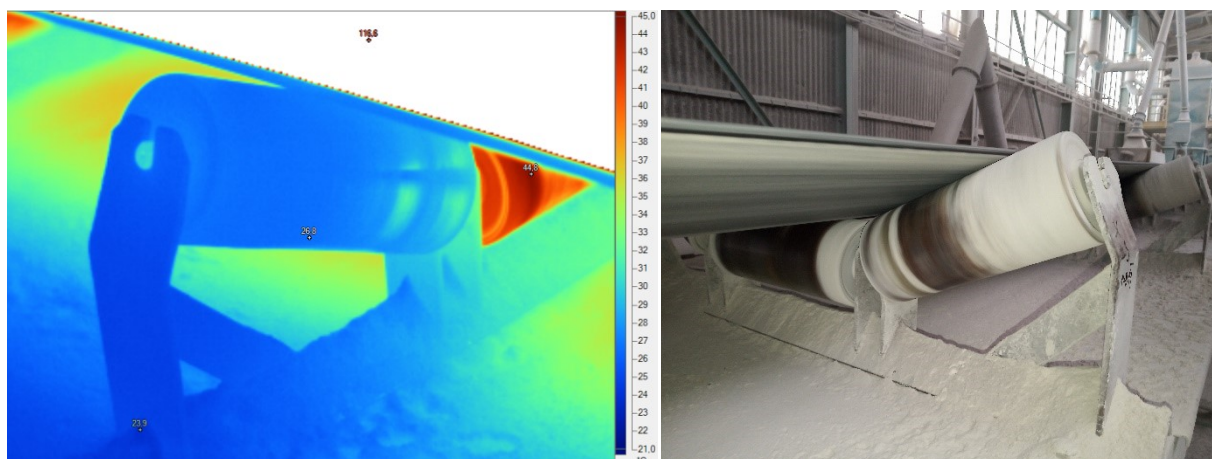
Obr. 65 Termogram a snímek ve viditelném spektru válečku pásového dopravníku [autor]

Ložiska válečku pásového dopravníku jsou zadřená, váleček se při provozu dopravníku neotáčí, dochází k tření o pás. Jedná se o prostřední váleček na pozici 24 (dle toku materiálu) od násypu materiálu, označeno #3.

Výměna válečku.

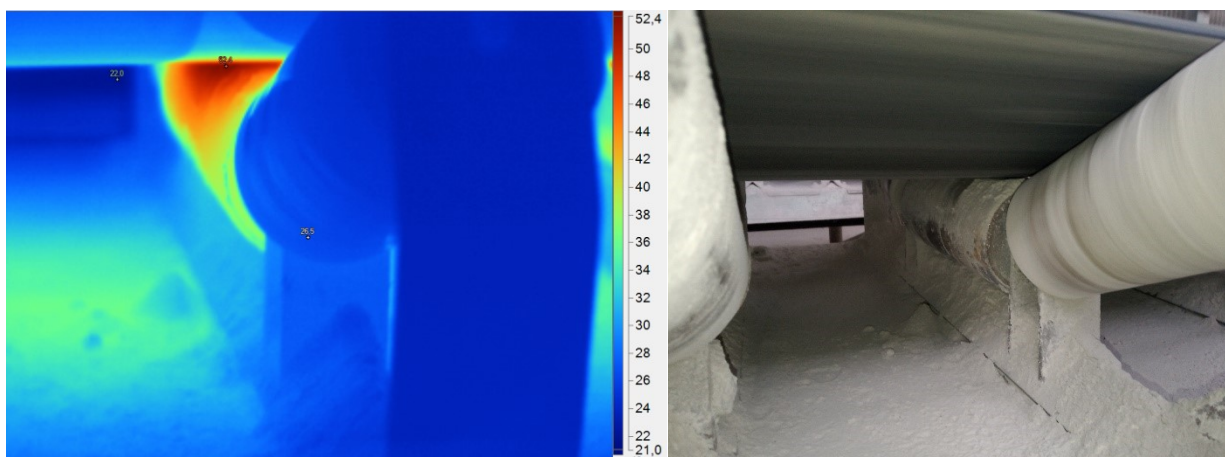
Obr. 66 Termogram a snímek ve viditelném spektru válečku pásového dopravníku [autor]

Ložiska válečku pásového dopravníku jsou zadřená, váleček se při provozu dopravníku neotáčí, dochází k tření o pás. Jedná se o prostřední váleček na pozici 23 (dle toku materiálu) od násypu materiálu, označeno #4.

Výměna válečku.

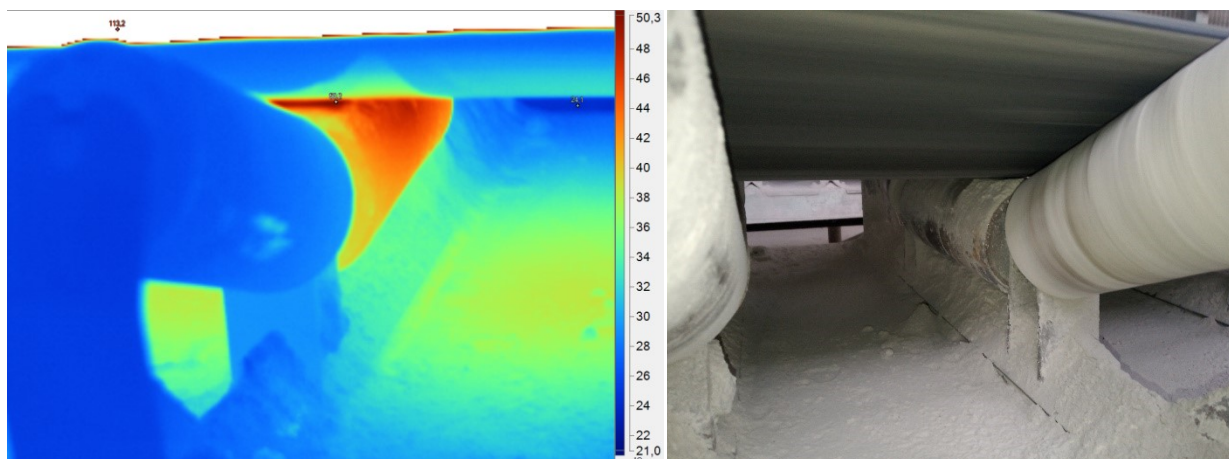
Obr. 67 Termogram a snímek ve viditelném spektru válečku pásového dopravníku [autor]

Ložiska válečku pásového dopravníku jsou zadřená, váleček se při provozu dopravníku neotáčí, dochází k tření o pás. Jedná se o prostřední váleček na pozici 21 (dle toku materiálu) od násypu materiálu, označeno #5.

Výměna válečku.

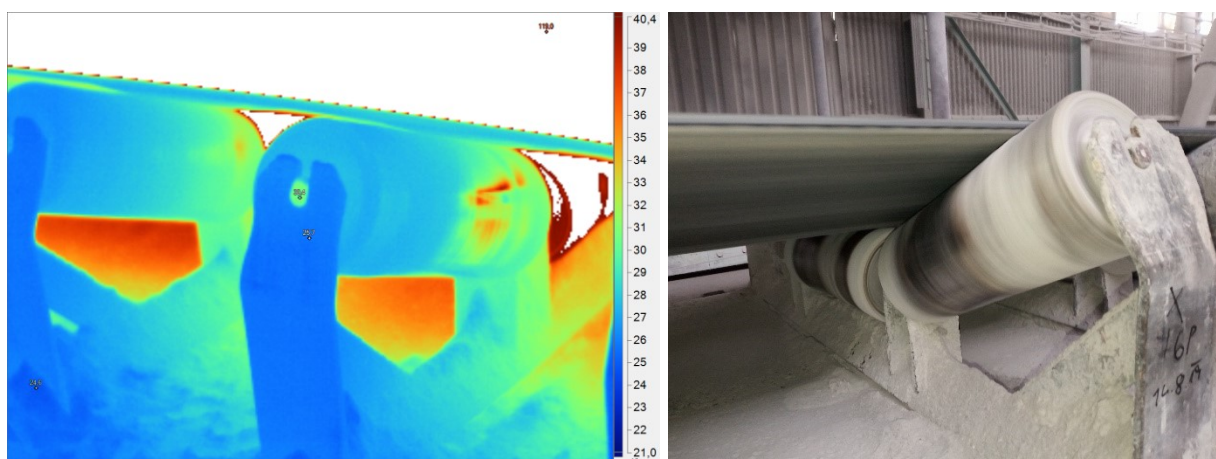
Obr. 68 Termogram a snímek ve viditelném spektru válečku pásového dopravníku [autor]

Poškozené ložisko válečku, jedná se o váleček na pravé straně stolice, na pozici 19 od začátku pásu (dle toku materiálu), označeno #6.

Výměna válečku.

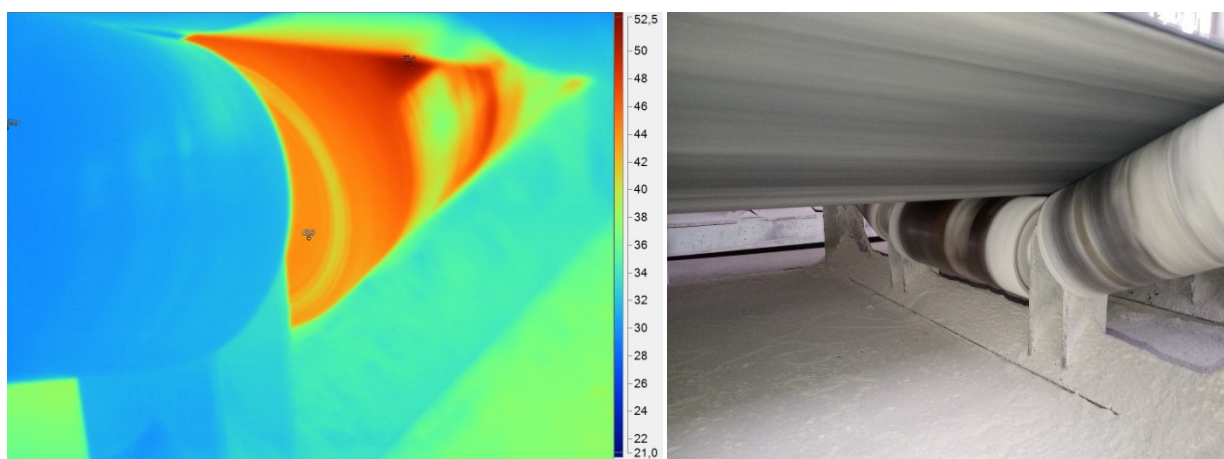
Obr. 69 Termogram a snímek ve viditelném spektru válečku pásového dopravníku [autor]

Poškozené ložisko válečku, jedná se o prostřední váleček stolice, na pozici 18 od začátku pásu (dle toku materiálu), označeno #7.

Sledovat stav válečku, případně výměna válečku.

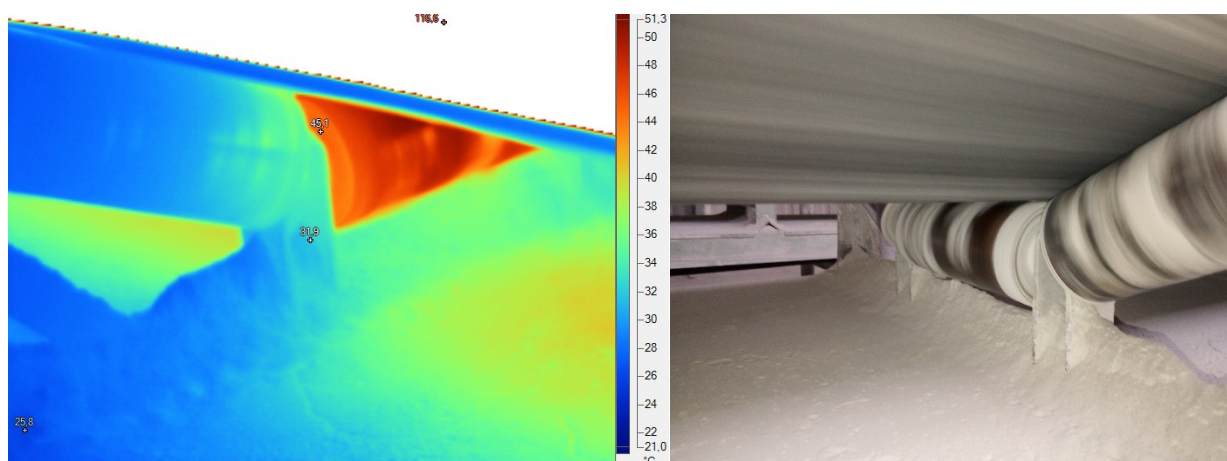
Obr. 70 Termogram a snímek ve viditelném spektru válečku pásového dopravníku [autor]

Poškozené ložisko válečku, jedná se o prostřední váleček stolice, na pozici 17 od začátku pásu (dle toku materiálu), označeno #8.

Sledovat stav válečku, případně výměna válečku.

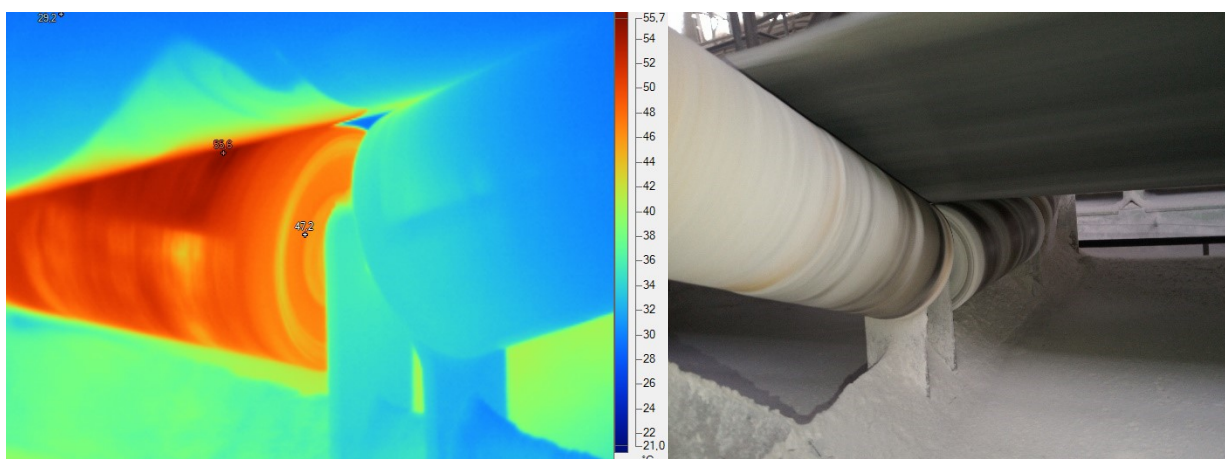
Obr. 71 Termogram a snímek ve viditelném spektru válečku pásového dopravníku [autor]

Poškozené ložisko válečku, jedná se o prostřední váleček stolice, na pozici 16 od začátku pásu (dle toku materiálu), označeno #9.

Sledovat stav válečku, případně výměna válečku.

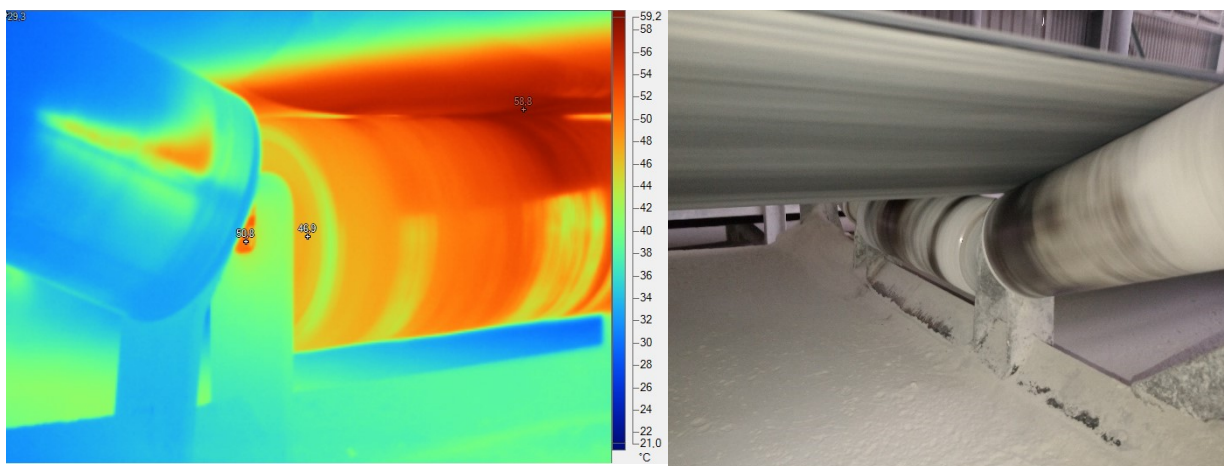
Obr. 72 Termogram a snímek ve viditelném spektru válečku pásového dopravníku [autor]

Poškozené ložisko válečku, jedná se o prostřední váleček stolice, na pozici 15 od začátku pásu (dle toku materiálu), označeno #10.

Výměna válečku.

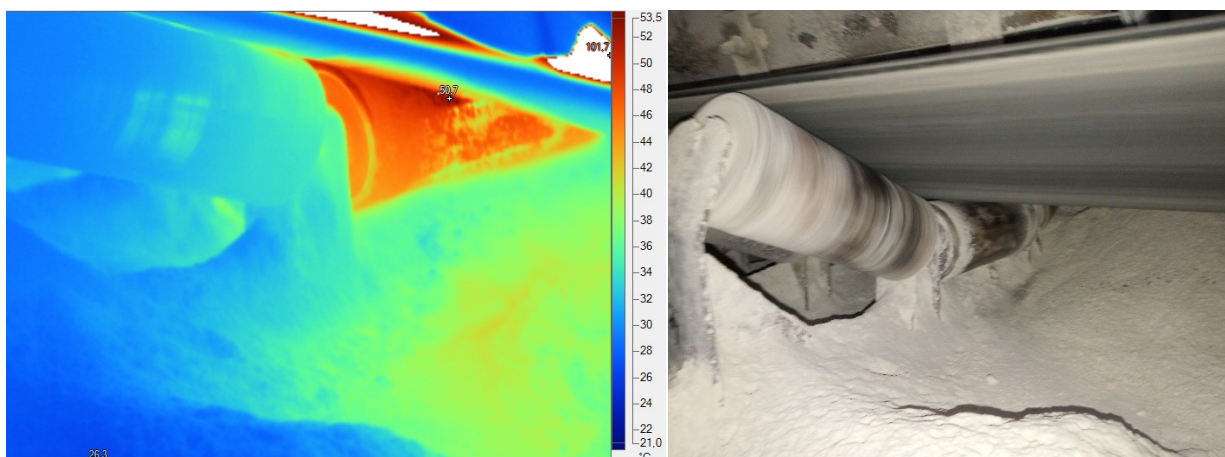
Obr. 73 Termogram a snímek ve viditelném spektru válečku pásového dopravníku [autor]

Ložiska válečku pásového dopravníku jsou zadřená, váleček se při provozu dopravníku neotáčí, dochází k tření o pás. Jedná se o prostřední váleček na pozici 12 (dle toku materiálu) od násypu materiálu, označeno #11.

Výměna válečku.

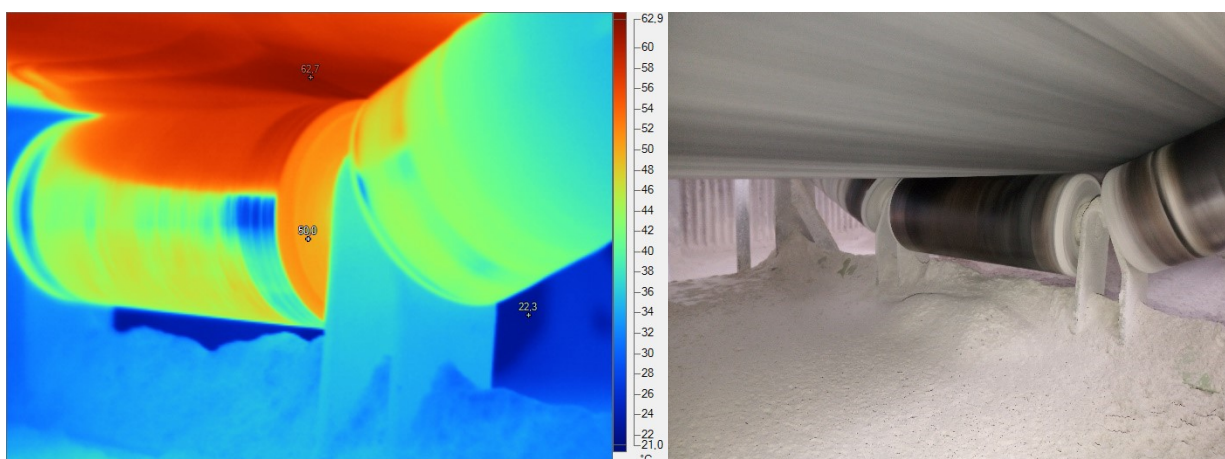
Obr. 74 Termogram a snímek ve viditelném spektru válečku pásového dopravníku [autor]

Zhoršený stav ložisek válečku. Jedná se o prostřední váleček na pozici 45 (dle toku materiálu) od násypu materiálu, označeno #12.

Sledovat stav válečku, případně výměna válečku.

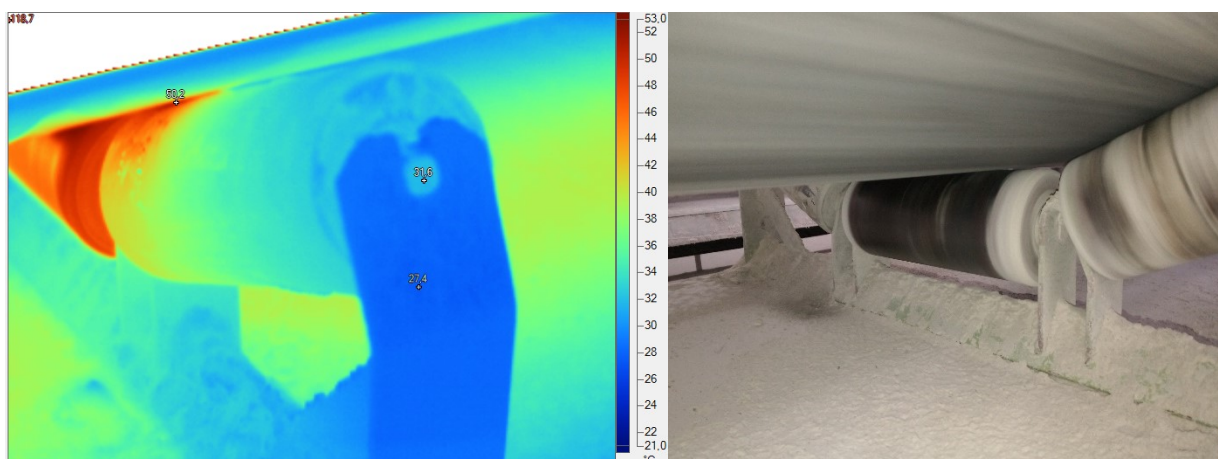
Obr. 75 Termogram a snímek ve viditelném spektru válečku pásového dopravníku [autor]

Váleček má poškozená ložiska, při odlehčení pásu dochází k jeho zastavení a tření o pás. Jedná se o levý váleček na pozici 32 (dle toku materiálu) od násypu materiálu, označeno #13.

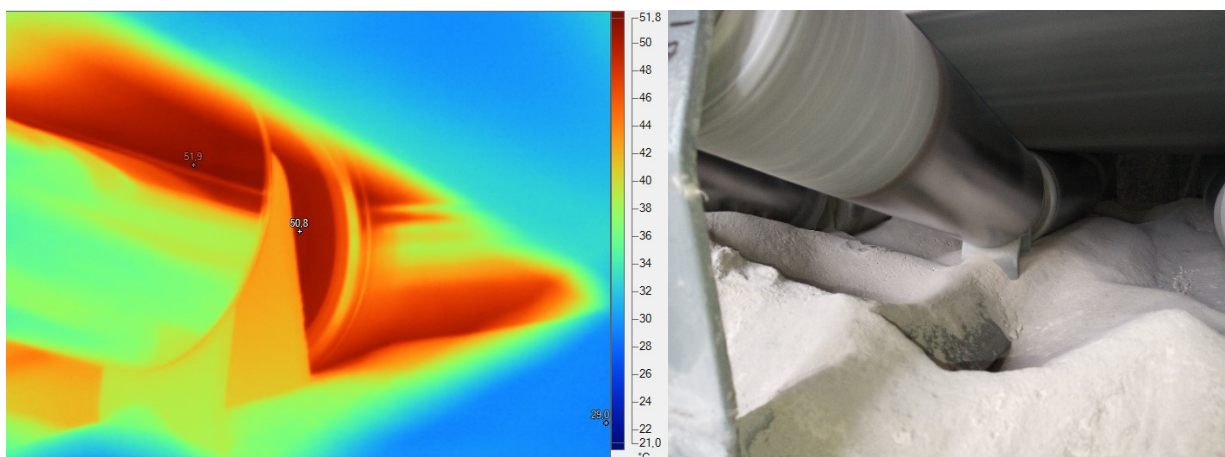
Obr. 78 Termogram a snímek ve viditelném spektru válečku pásového dopravníku [autor]

Poškozené ložisko válečku. Jedná se o levý váleček na pozici 8 (dle toku materiálu) od násypu materiálu, označeno #2.

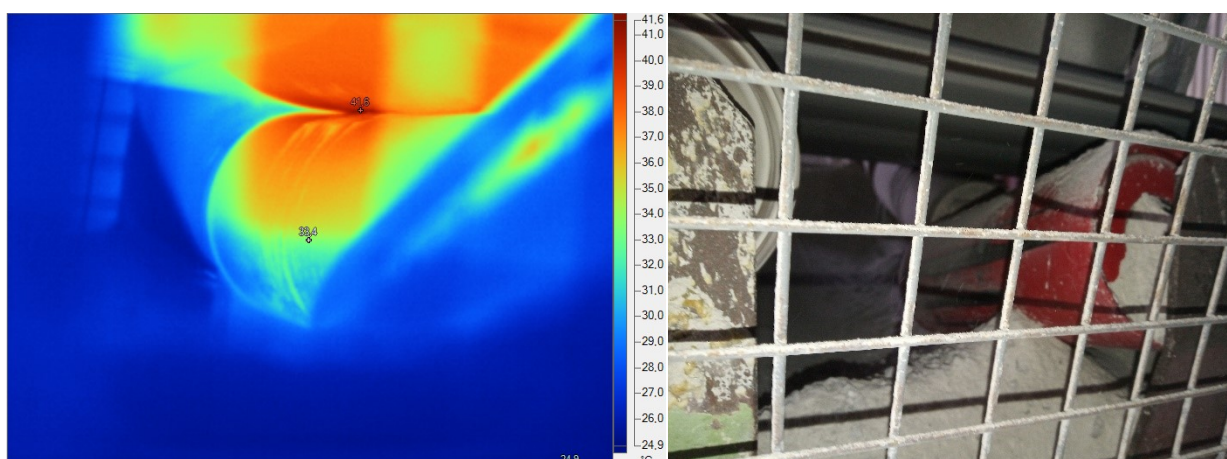
Obr. 79 Termogram a snímek ve viditelném spektru válečku pásového dopravníku [autor]

Ložiska prostředního válečku pásového dopravníku jsou zadřené a levý váleček vypadl ze stolice, dochází k tření o pás. Jedná se o válečkovou stolici na pozici 2 (dle toku materiálu) od násypu materiálu, označeno #1.

Výměna obou válečků.

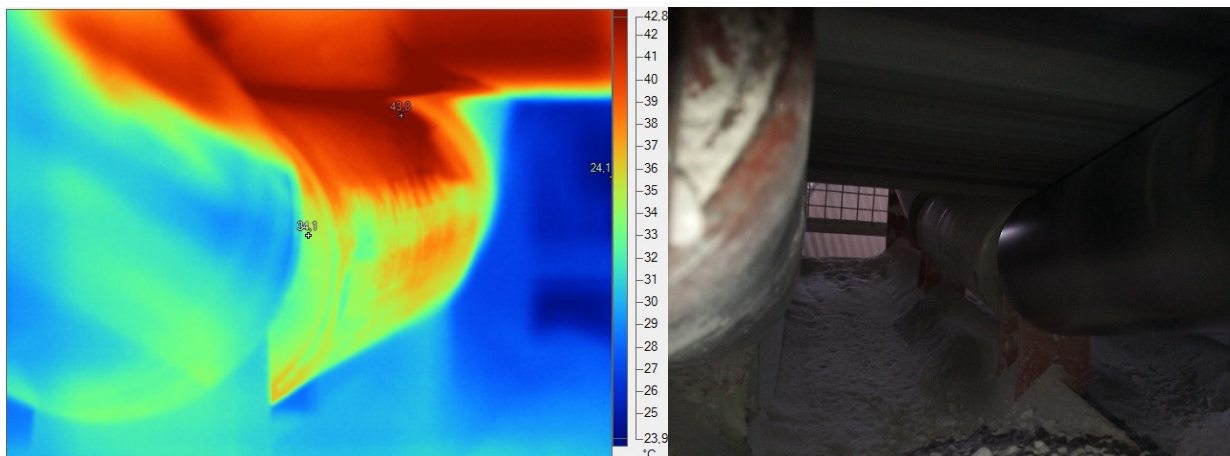
Obr. 80 Termogram a snímek ve viditelném spektru válečku pásového dopravníku [autor]

Ložiska válečku pásového dopravníku jsou zadřená, váleček se při provozu dopravníku neotáčí, dochází k tření o pás. Jedná se o prostřední váleček na pozici 6 (dle toku materiálu) od násypu materiálu, označeno #2.

Výměna válečku.

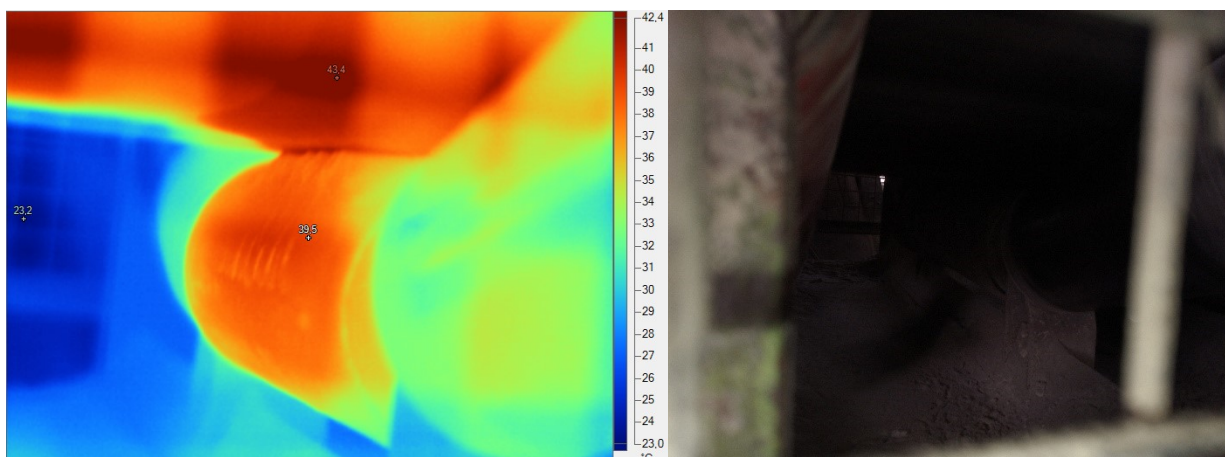
Obr. 84 Termogram a snímek ve viditelném spektru válečku pásového dopravníku [autor]

Ložiska válečku pásového dopravníku jsou zadřená, váleček se při provozu dopravníku neotáčí, dochází k tření o pás. Jedná se o prostřední váleček na pozici 10 (dle toku materiálu) od násypu materiálu, označeno #6.

Výměna válečku.

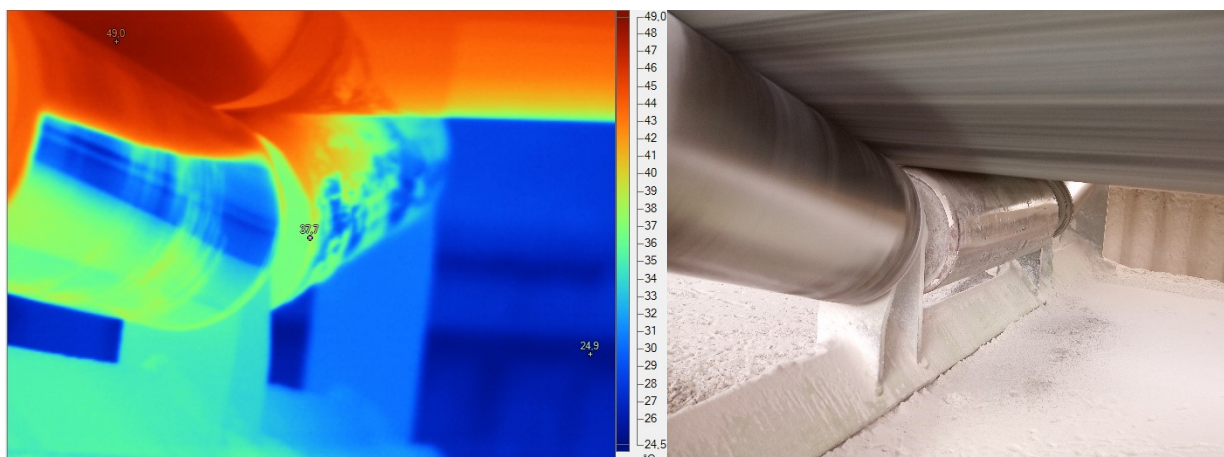
Obr. 88 Termogram a snímek ve viditelném spektru válečku pásového dopravníku [autor]

Ložiska válečku pásového dopravníku jsou zadřená, váleček se při provozu dopravníku neotáčí, dochází k tření o pás. Jedná se o prostřední váleček na pozici 21 (dle toku materiálu) od násypu materiálu, označeno #10.

Výměna válečku.

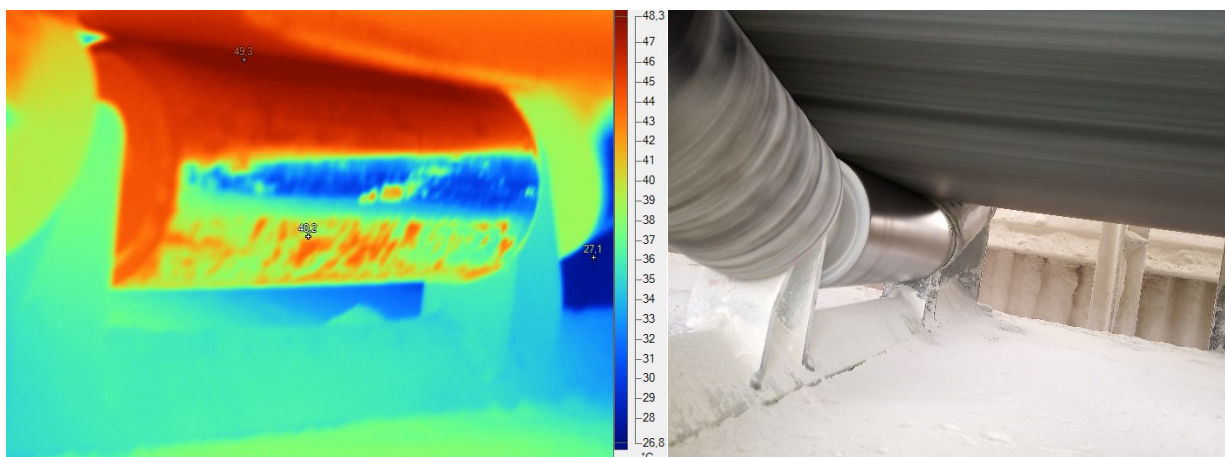
Obr. 89 Termogram a snímek ve viditelném spektru válečku pásového dopravníku [autor]

Ložiska válečku pásového dopravníku jsou zadřená, váleček se při provozu dopravníku neotáčí, dochází k tření o pás. Jedná se o prostřední váleček na pozici 22 (dle toku materiálu) od násypu materiálu, označeno #11.

Výměna válečku.

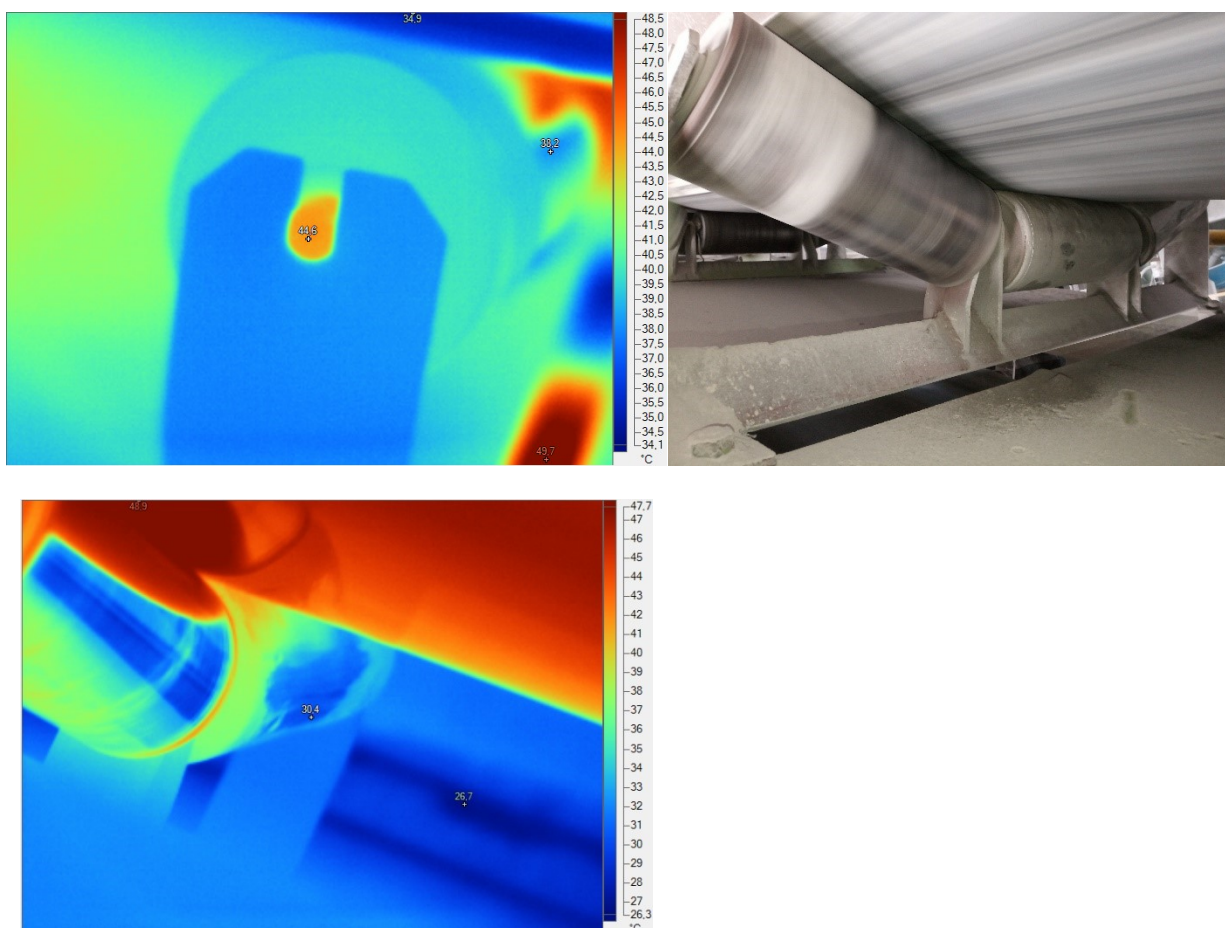
Obr. 90 Termogram a snímek ve viditelném spektru válečku pásového dopravníku [autor]

Ložiska pravého a prostředního válečku pásového dopravníku jsou zadřené, ložiska levého válečku se nacházejí ve zhoršeném stavu. Jedná se o válečkovou stolicí na pozici 32 (dle toku materiálu) od násypu materiálu, označeno #12.

Výměna všech válečků.

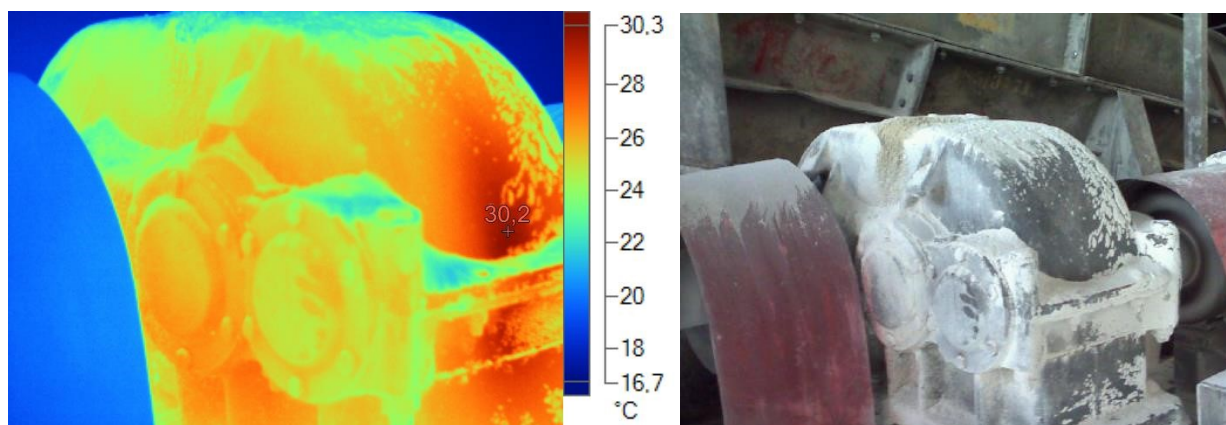
Obr. 95 Termogram a snímek ve viditelném spektru převodové skříň [autor]

Převodová skříň dopravníku nevykazuje žádné známky poruchy.

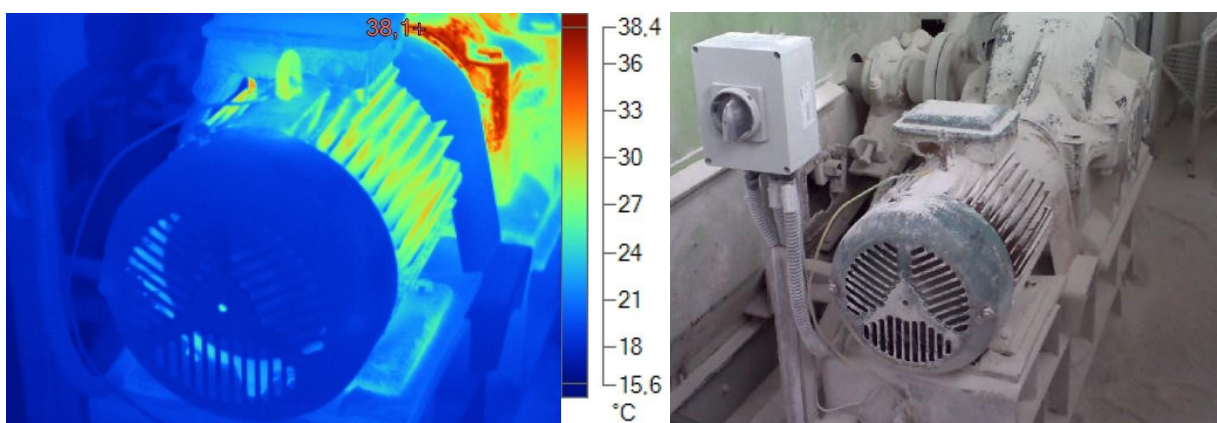
Obr. 97 Termogram a snímek ve viditelném spektru pohonu pásového dopravníku 201 [autor]

Pohon pásového dopravníku nevykazuje žádné známky poruchy.
