Prevención y Manejo de Encallamientos de Embarcaciones en el Parque Nacional Arrecifes de Xcalak, México: Una Respuesta Temprana para Lograr el Éxito

Prevention and Management of Stranded Vessels in the National Park “Arrecifes de Xcalak”, Mexico: An Early Response to the Success

MARÍA DEL CARMEN GARCÍA RIVAS*, WADY HADAD LÓPEZ, JORGE GÓMEZ POOT ,
RAFAEL ROLDÁN SERRALDE, y ALEJANDRO VEGA ZEPEDA
CONANP Banco Chinchorro, Insurgentes 445 Othón, P. Blanco 83 Chetumal, Quintana Roo 77039 México.
[*mcgracia@conanp.gob.mx](mailto:mcgracia@conanp.gob.mx), whadah@conanp.gob.mx, jmgomez74@msn.com.mx,
rafaelrolser@hotmail.com, avega@conanp.gob.mx.

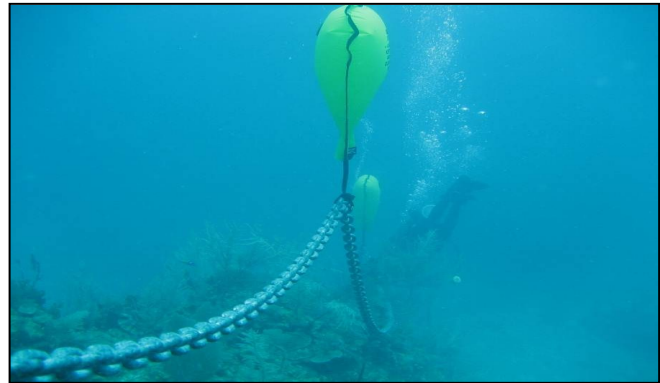
Figura 2. Buzo instalando bolsas elevadoras para remover cadena del arrecife sin dañarlo.

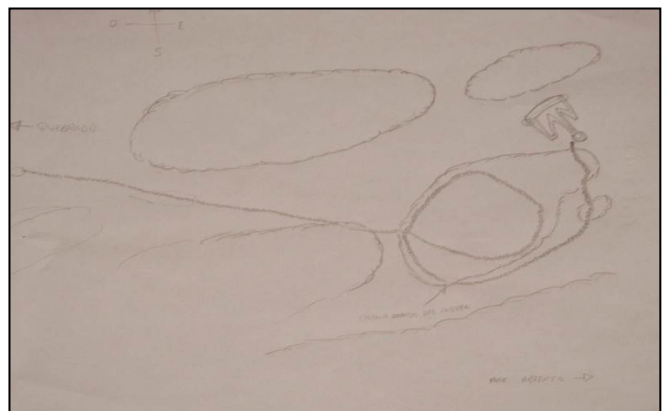
Figura 3. Croquis de daño de la cadena tirada por la embarcación Piccolo en el PNAX.

- v) *Estimación del daño, con valoración económica* — Conforme la metodología propuesta en el manual se estimó el daño de tres sucesos, Dixie Gig, Points North Piccolo, en el caso del Points North el seguro pago la restauración del mismo, mientras que para el Piccolo, el responsable se allanó ante PROFEPA por lo que se pudo hacer la restauración mediante convenio con la ONG Oceanus, A.C,
