Università degli studi di Firenze - Facoltà di Ingegneria
 Corso di Laurea in Ingegneria Civile - Indirizzo Strutture

VALUTAZIONE DELLA VULNERABILITÀ SISMICA DI UN CAMPIONE DI PALESTRE IN CEMENTO ARMATO E PROPOSTA DI ADEGUAMENTO DI UN CASO TIPO

Autrice della tesi: Francesca GALARDI

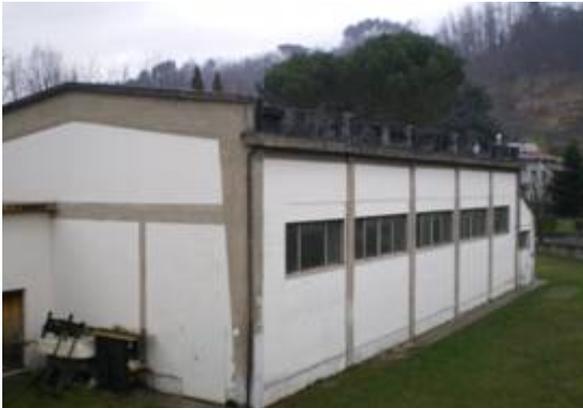
Figura 3 - Foto lato sud-est

Nella seconda parte del presente lavoro di tesi è stata condotta l'analisi di una palestra ritenuta caratterizzante il campione: la palestra della scuola elementare "De Amicis" di Fornaci di Barga in provincia di Lucca (Figure 3, 4 e 5). La palestra, realizzata nel 1955, possiede struttura portante in cemento armato a semplice portale, con pilastri a sezione variabile 40x50 cm al piede, 40x110 cm in sommità e travi a sezione costante 40x115 cm. Tale struttura presenta tutte le patologie rilevate nel campione analizzato.

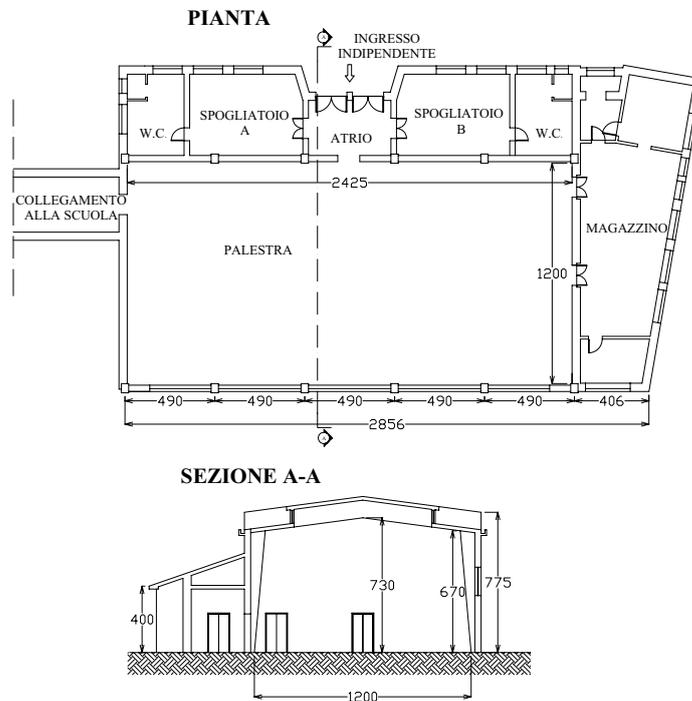
Figura 6 - Pianta e sezione della palestra analizzata

Gli spogliatoi ed il corridoio per il collegamento alla scuola, realizzati con struttura portante in muratura in aderenza alla palestra senza giunti sismici, introducono il rischio di martellamento su tre lati della palestra (Figura 6). Inoltre, il solaio di copertura, ordito parte in intradosso e parte in estradosso alle travi principali, per consentire l'inserimento di finestre per l'illuminazione, non può essere considerato infinitamente rigido nel proprio piano e consentire un'ideale ripartizione del-

l'azione sismica. Infine, le indagini sul calcestruzzo hanno rilevato valori di resistenza bassi ($R_{ck} = 22\text{N/mm}^2$) e i dettagli costruttivi, ricavati mediante saggi ed un progetto simulato in accordo con la normativa dell'epoca, sono risultati inadeguati a garantire un idoneo comportamento dissipativo della struttura.

Al fine di poter eliminare il rischio di martellamento è stata prevista la demolizione del corridoio di collegamento alla scuola e la realizzazione di un giunto sismico tra i locali degli spogliatoi e la struttura della palestra (Figura 10).

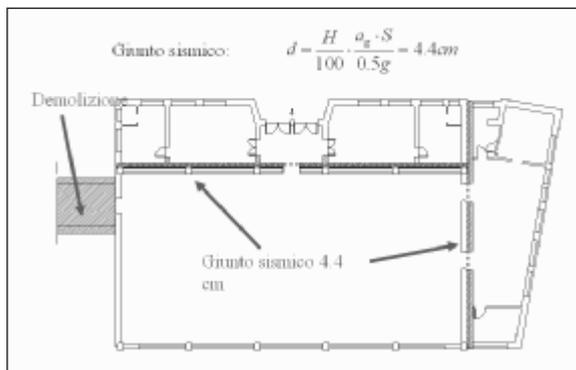
Figura 10 - Giunto sismico

In tali strutture è stato rilevato un diffuso rischio di martellamento prodotto dalla presenza dei locali di servizio, realizzati con strutture indipendenti, in aderenza alle palestre senza idonei giunti sismici.

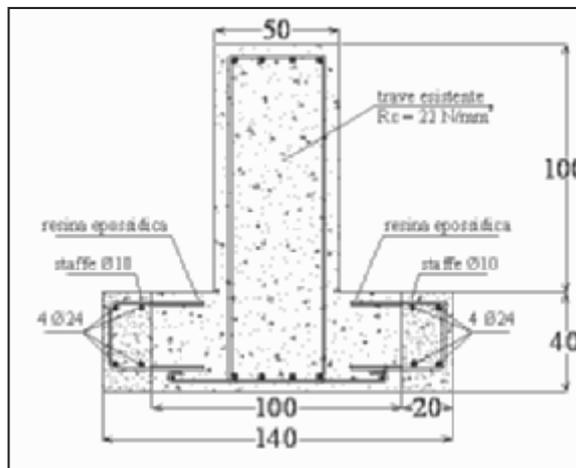
Figura 12 - Adeguamento delle travi di fondazione

rimanere in campo elastico anche sotto l'azione sismica, sono state condotte verifiche a flessione e taglio, osservando che le verifiche a taglio sono sempre soddisfatte mentre le verifiche a flessione non sono soddisfatte nelle travi in corrispondenza delle facciate trasversali della palestra.

Inoltre il sistema di fondazione è stato adeguato mediante l'ampliamento della suola delle travi situate in corrispondenza delle facciate trasversali, in modo da incrementarne la resistenza flessionale (Figura 12).

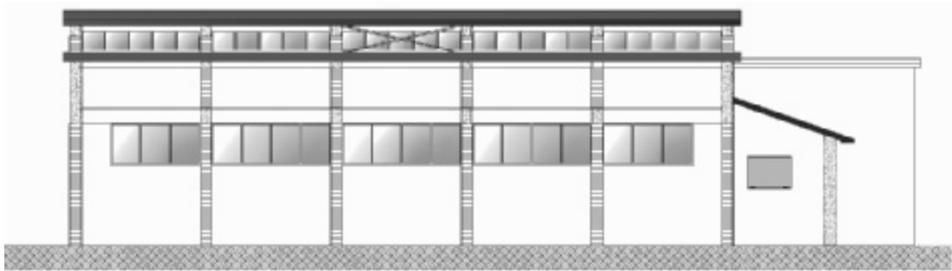
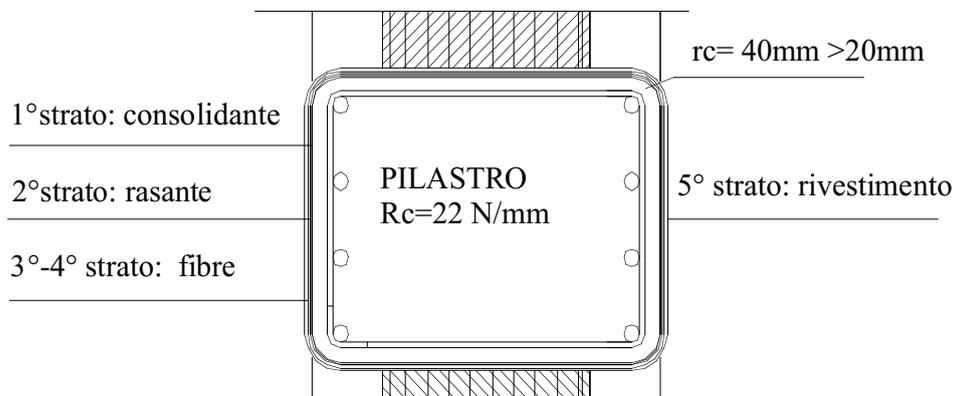
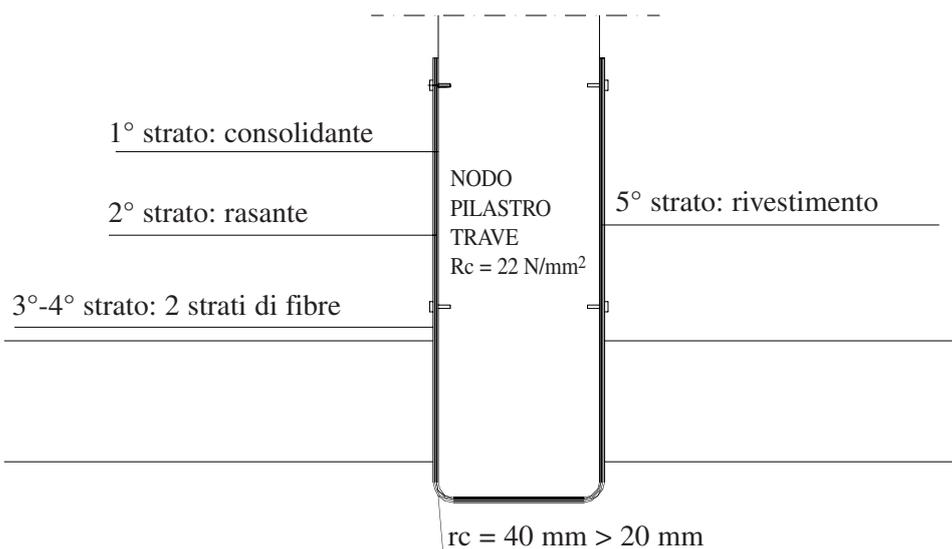
Per quanto riguarda i meccanismi fragili, sono state condotte verifiche a taglio su travi e pilastri e verifiche dei nodi a trazione e a compressione diagonale (Tabella 3). Si osserva che le verifiche dei meccanismi duttili sono tutte soddisfatte, mentre lo stesso non accade per i meccanismi fragili. In particolare non risultano soddisfatte le verifiche a taglio nei pilastri e le verifiche a trazione diagonale dei nodi principali dei portali.

In primo luogo è stata valutata la possibilità di utilizzare fibre FRP, realizzando una fasciatura dei pilastri per consentire di soddisfare la verifica a taglio, ed un avvolgimento ad U dei nodi dei portali al fine di soddisfare la verifica a trazione diagonale (Figure 13, 14 e 15). L'avvolgimento dei pilastri consente di incrementare la resistenza a taglio ed inoltre aumenta la duttilità delle sezioni di base, incrementandone la capacità di rotazione.

Si osserva che con tale tipo di intervento si produce la minima perturbazione dell'aspetto della struttura, che si mantiene inalterato dopo l'intervento. Si riscontra però il problema di dover provvedere alla demolizione ed al ripristino di gran parte degli elementi non strutturali, poiché la fasciatura dei pilastri deve essere estesa fino in sommità per otto dei dieci pilastri presenti.
