## Skriveno u vidljivom - istraživanja oltara sv. Roka iz kapele na Rokovu perivoju

Hrvatski restauratorski zavod  
Odjel za drvenu polikromiranu skulpturu  
Zmajevac 8, Zagreb  
ikoci@h-r-z.hr, skulenovic@h-r-z.hr

Prethodno priopćenje  
Predano 10. 10. 2013.  
UDK 726.591.025.3/.4(497.5 Zagreb)

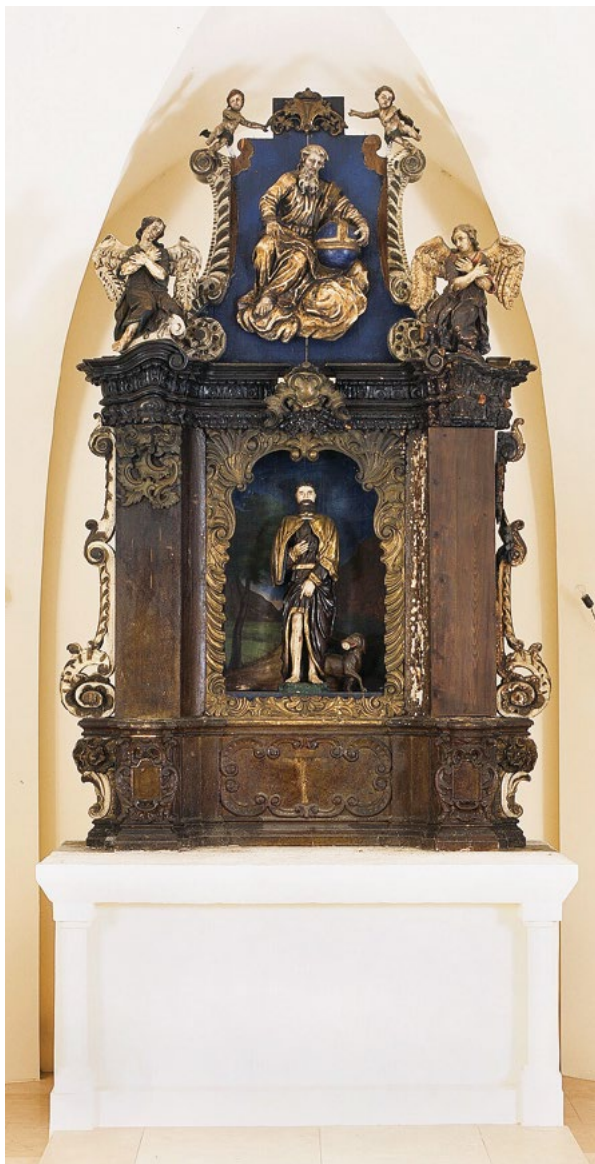
Pomnijim vizualnim pregledom oltara sv. Roka ustanovljeno je da je oltar djelomično stradao u požaru. (sl. 8) Nakon

požara bila je nužna statička sanacija, što je evidentno u stolarskoj intervenciji na desnoj strani središnjeg dijela. S prednje i bočne strane postavljene su dvije nove jelove daske, smeđim bajcom usklađene u boji s ostatkom izvorne konstrukcije retable. Bočna voluta bila je nagorena cijelom visinom spoja s arhitekturom, u gornjem dijelu jače oštećena vatrom i slomljena na dva dijela, ali montirana na izvorno mjesto. Na nagorenom i pougljenjenom desnom dijelu vijenca nadvišenoga volutno zaključenim odsječkom segmentnoga zabata nije bilo intervencije, no crnom uljanom bojom prebojen je središnji i lijevi dio da bi se mimikrijski sakrilo oštećenje crne opožarene površine. Na taj način se letimičnim pogledom nije moglo primijetiti stvarno stanje oltara, što je moglo navesti na pogrešan zaključak da je posao obnove obavljen korektno – a nije. Skulptura Boga Oca naatici oltara djelovala je neobično. Nesumnjivo je da su površinske naslage čađe bile oprane vodom. Naime, samo u naborima haljine bili su vidljivi slojevi polikromije prekriveni čađom, a skulpturom je dominirao zamrljani žuti bolus, isprana kredna osnova i ostaci oksidiranog srebra. Desni *putto* s

1. Oltar sv. Roka, stanje prije radova (fototeka HRZ-a, snimila N. Oštarijaš)  
Zagreb, St. Rocco's Church, the altar of St. Rocco, condition before conservation (Croatian Conservation Institute Photo Archive, photo by N. Oštarijaš)

vrha atike visio je na jednom čavlu, a bilo je vidljivo da su obje bočne volute atike uzdužno izrezane. S krila desnog anđela uljni preslik je bio neujednačeno uklonjen. Oslík je najvjerojatnije mjehurasto nabubrio od topline vatre, a nakon što se ohladio i ponovo stvrdnuo, lako ga je bilo mehanički ukloniti/sastrugati, slično postupku skidanja starih uljnih premaza s drvenarije (prozori, vrata). Na retablu s prednje i stražnje desne strane nedostajali su *rocaille* ukrasi, koji postoje na lijevoj strani. Oltar je zatečen preslikan tamnosmeđom, crnom i tamnoplavom bojom.

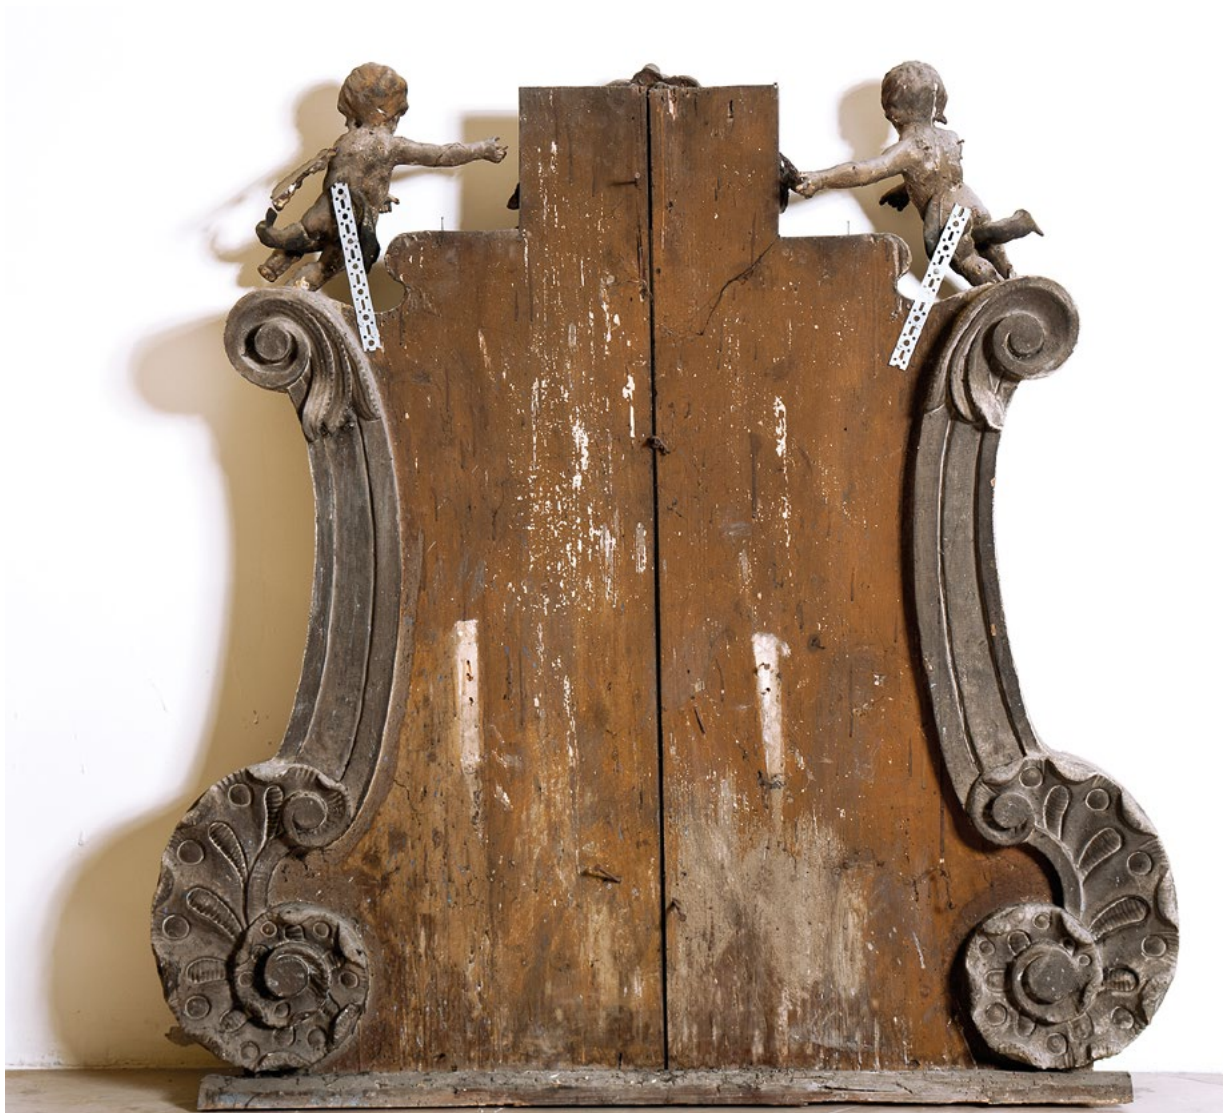
2. Pozadina atike oltara sv. Roka, prije radova (fototeka HRZ-a, snimio Lj. Gamulin)  
*Back side of the St. Rocco's altar attica, before conservation (Croatian Conservation Institute Photo Archive, photo by Lj. Gamulin)*

voluta potpuno izrezbarena i dovršena (sl. 2), može se pretpostaviti da je oltar bio namijenjen i pogledu sa stražnje strane, što podrazumijeva da je poledina retabla bila samo središnjim dijelom prislonjena na zid ili stup. Središnji dio od atike dijeli istaknuti vijenac. Naatici se nalazi skulptura Boga Oca na oblaku koji lijevom rukom zakriljuje kuglu koja predstavlja Zemlju. Sa svake strane nalazi se po jedan klečeći anđeo, dok kartušu iznad glave Boga Oca nose dva *putta*. Pokrenuta, bogatije izrađena draperija, fizionomija Boga Oca i detalji u izradi anđela govore o mnogo vrsnijem kiparu od onog koji je izradio skulpturu sv. Roka smještenu u središnjoj niši. Određena stilska nedorečenost oltara te skraćivanje u širini i visini, ukazivali su na to da je oltar prilagođen dimenzijama svetišta, iz čega se moglo zaključiti da se ne nalazi na svojem izvornom mjestu.

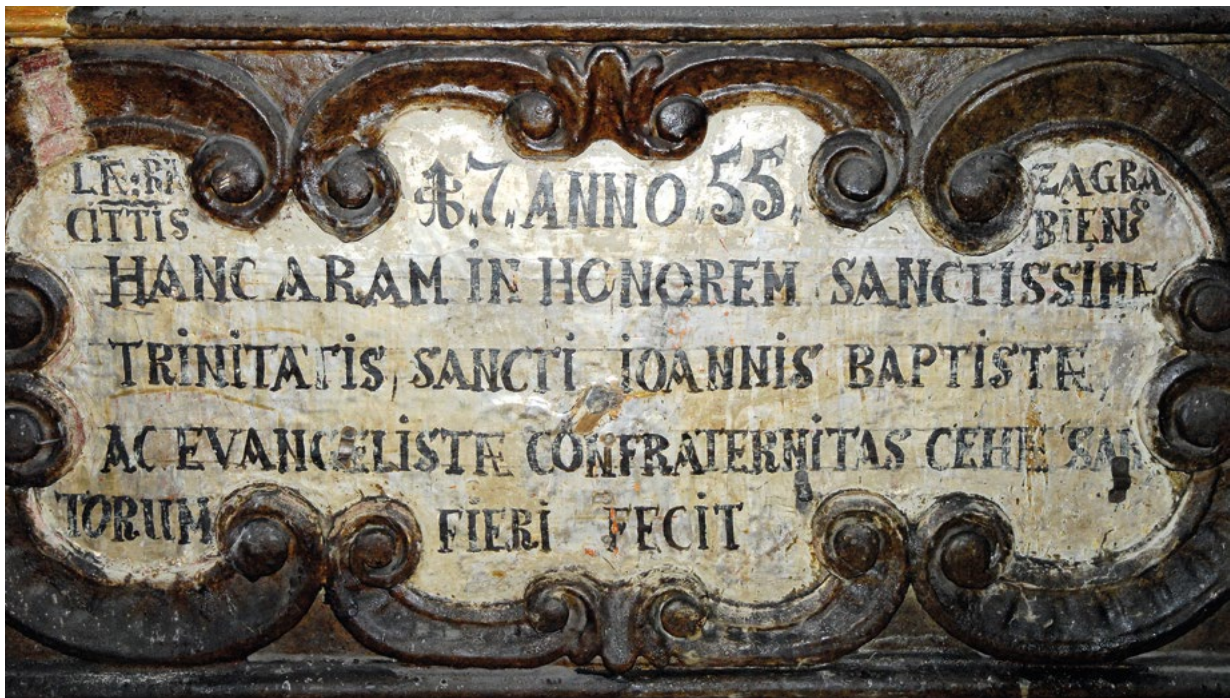
3. Natpis na predeli oltara nakon uklanjanja preslika (fototeka HRZ-a, snimila I. Koci)  
An inscription on the altar predella, after removing the overpaint (Croatian Conservation Institute Photo Archive, photo by I. Koci)

lja. Uz suglasnost ovlaštene konzervatorice i vlasnika, uklonjen je preslik s cijele površine teksta. (sl. 4) Izvorni slikano-pisani sloj bio je u izvrsnom stanju pa je to bio prvi pisani trag za daljnju rekonstrukciju povijesti oltara.

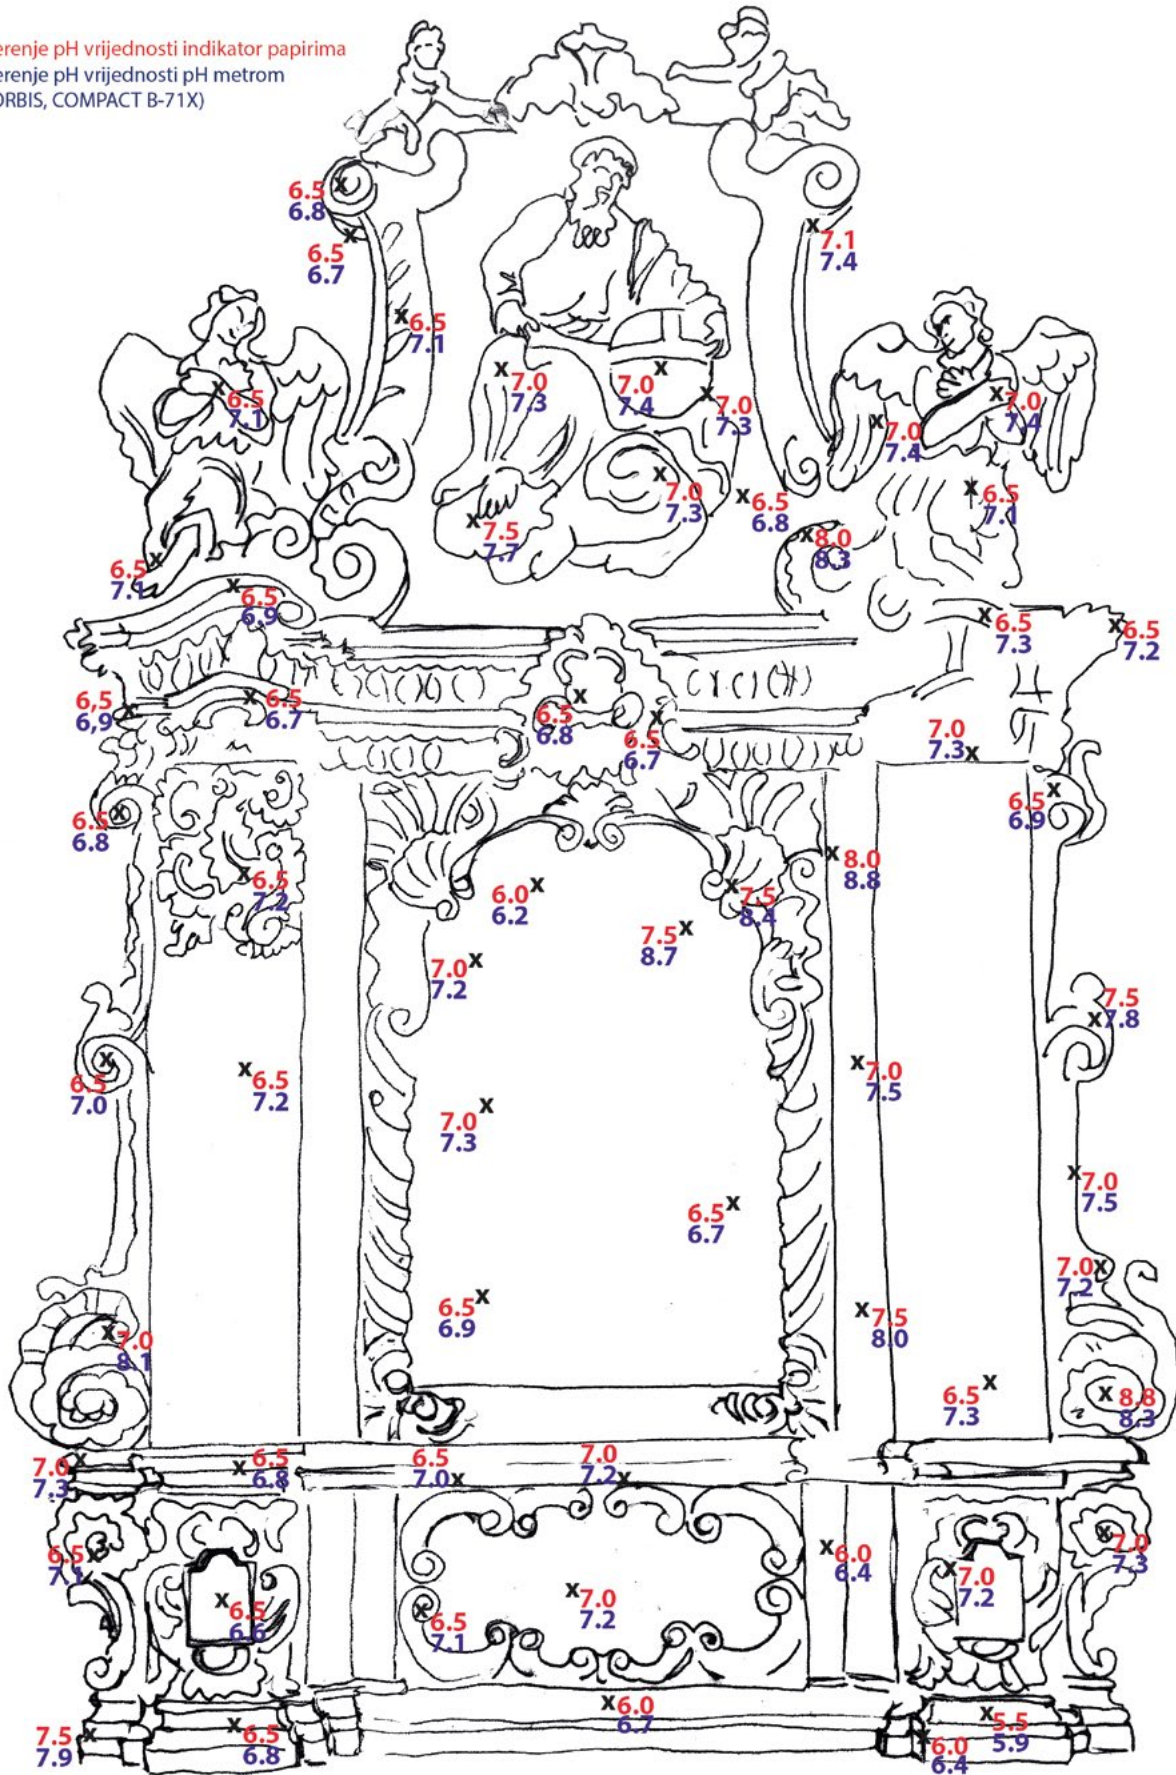
7. Skica oltara sv. Roka s rezultatima mjerenja pH vrijednosti (dokumentacija HRZ-a, izradila M. Fabečić)

A sketch of St. Rocco's altar with the results of pH-value measurements (Croatian Conservation Institute documentation, made by M. Fabečić)

Mjerenjem pH metrom i indikatorskim listićima različitog raspona ustanovljeno je da površina oltara ima pH vrijednost u rasponu od 5,5 do 8,8. Nakon tog zaključka mjerenje je nastavljeno onim indikatorskim listićima koji imaju raspon od pH 5,0-10,0. Mjerenje je tako da su se indikatorski listić i mjerna površina navlažili destiliranom vodom, listić se priljubio na mjerno mjesto i pritisnuo. Mana takvog mjerenja je u izravnom dodiru vode i polikromije. Zato je potrebno testirati na najmanjoj

Pri upotrebi pH metra korišten je beskiselinski papir veličine koja pokriva senzor pH metra. Listić navlažen destiliranom vodom prenese se plastičnom pincetom, prsloni i pritisne na mjerno mjesto te se nakon nekoliko sekundi prenese na pH metar i očita se rezultat. Digitalni pH metar treba ostaviti neko vrijeme izvan kutije da se adaptira na mikroklimatske uvjete prostora u kojem se obavlja mjerenje. S obzirom na izmjerenu pH vrijednost, može se zaključiti da je površina oltara u rasponu od 5,5, što je slabo kiselo, do 8,8, što je slabo lužnato. (sl. 7)

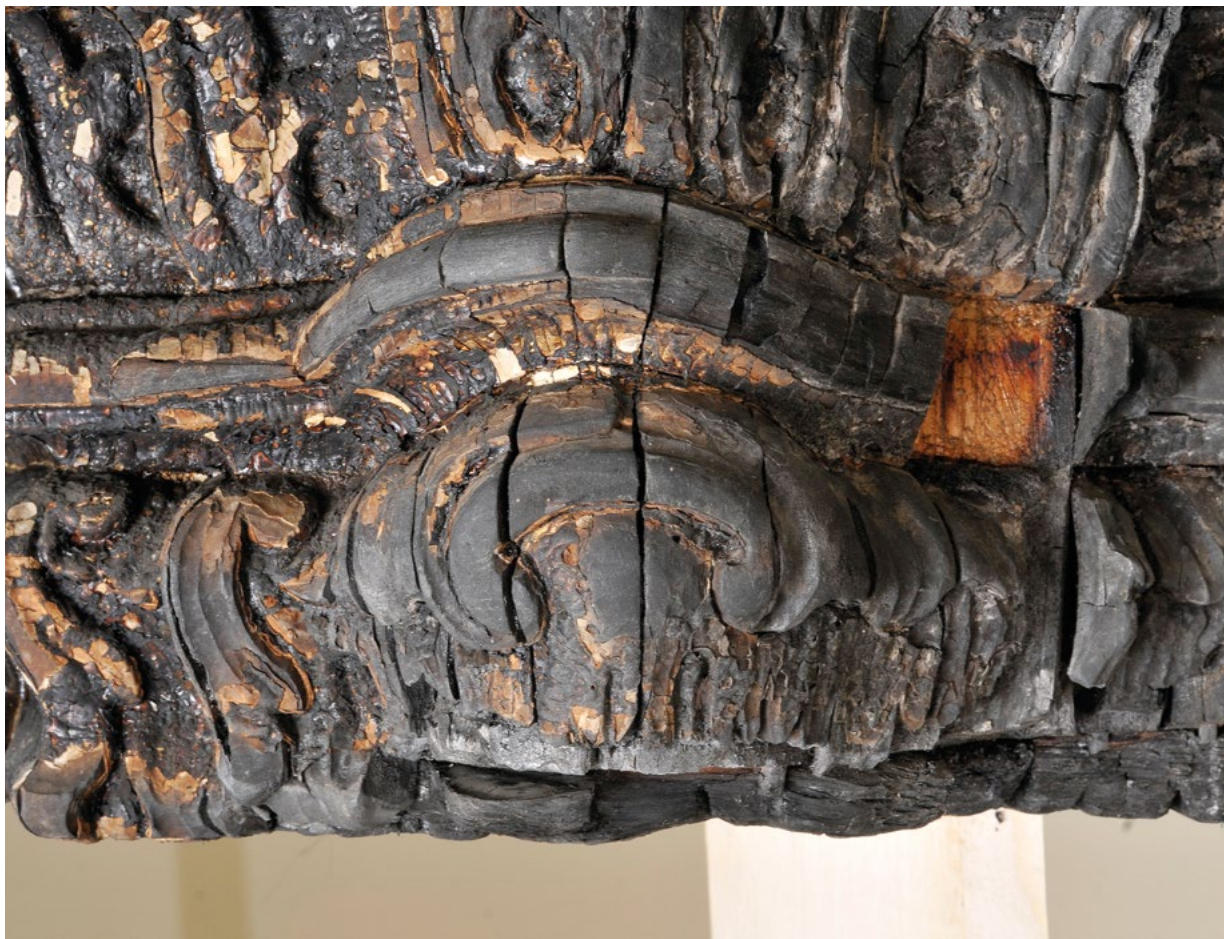
8. Detalj nagorjelog vijenca oltara, prije radova (fototeka HRZ-a, snimila I. Koci)

*A detail of the burnt altar cornice, before conservation (Croatian Conservation Institute Photo Archive, photo by I. Koci)*

Vatra je najvjerojatnije inicirana pregrijavanjem električnih instalacija koje su bile provedene kroz cijeli oltar, a postavljene su tridesetih godina 20. stoljeća. Vatra se nije mogla brzo širiti iz dva razloga: prvi je konstrukcija, a drugi polikromni slojevi na drvetu. Konstrukcijska građa bočnih dijelova retabla je višeslojna, ispod vanjskog bojenog sloja nalazi se potkonstrukcija. Vatra nije dobivala dovoljno kisika pod slojevima drveta koji su građeni kao zatvorena kutija. Gorenje je bilo usporeno, no oslobađalo je veliku količinu dima. Na mjestima gdje je vatra dospjela do površine retabla, usporio ju je, ali ne i zaustavio, kredno-tutkalni sloj te posrebrjenja. Ispod profilacije vatra je izbila na površinu tako da je rezbarija izgorjela s vanjske strane, za razliku od bočnih dijelova retabla. Iz tih podataka moglo se sa sigurnošću zaključiti da je preslik na završnom vijencu mlađi od četrdeset godina.

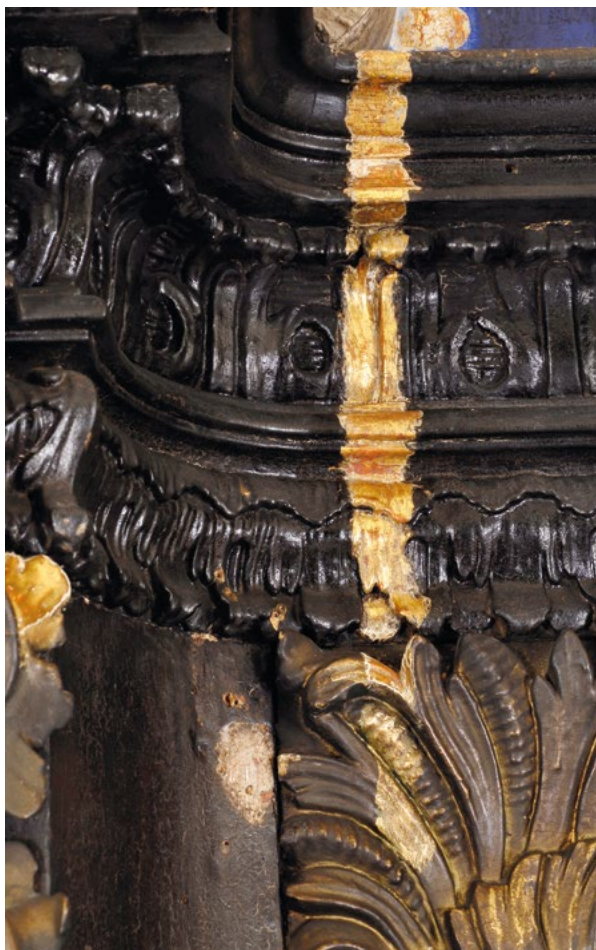
10. Detalj stanja oltara s probom uklanjanja preslika (fototeka HRZ-a, snimila N. Vasić)  
*The detail of the altarpiece in the course of the removal of the overpaint (Croatian Conservation Institute Photo Archive, photo by N. Vasić)*

Izvedene probe i dobiveni rezultati bili su ključni za donošenje odluka o uklanjanju preslika s površine cijelog oltara. Razina očuvanosti izvornog sloja omogućuje minimalni rekonstrukcijski zahvat. Pristup se razlikuje jedino u niši; najmlađem dijelu oltara koji je vjerojatno promijenjen potkraj 19. ili početkom 20. stoljeća kad je oltar iz crkve Sv. Marka rekonstruiran za novu funkciju, pa je tada i naslikan pejzaž. Da bi prezentacija te slike na drvetu bila kvalitetna, dovoljno je pufiriranom vodenom otopinom maknuti sloj čađe te podlijepiti odignute slojeve osnove.

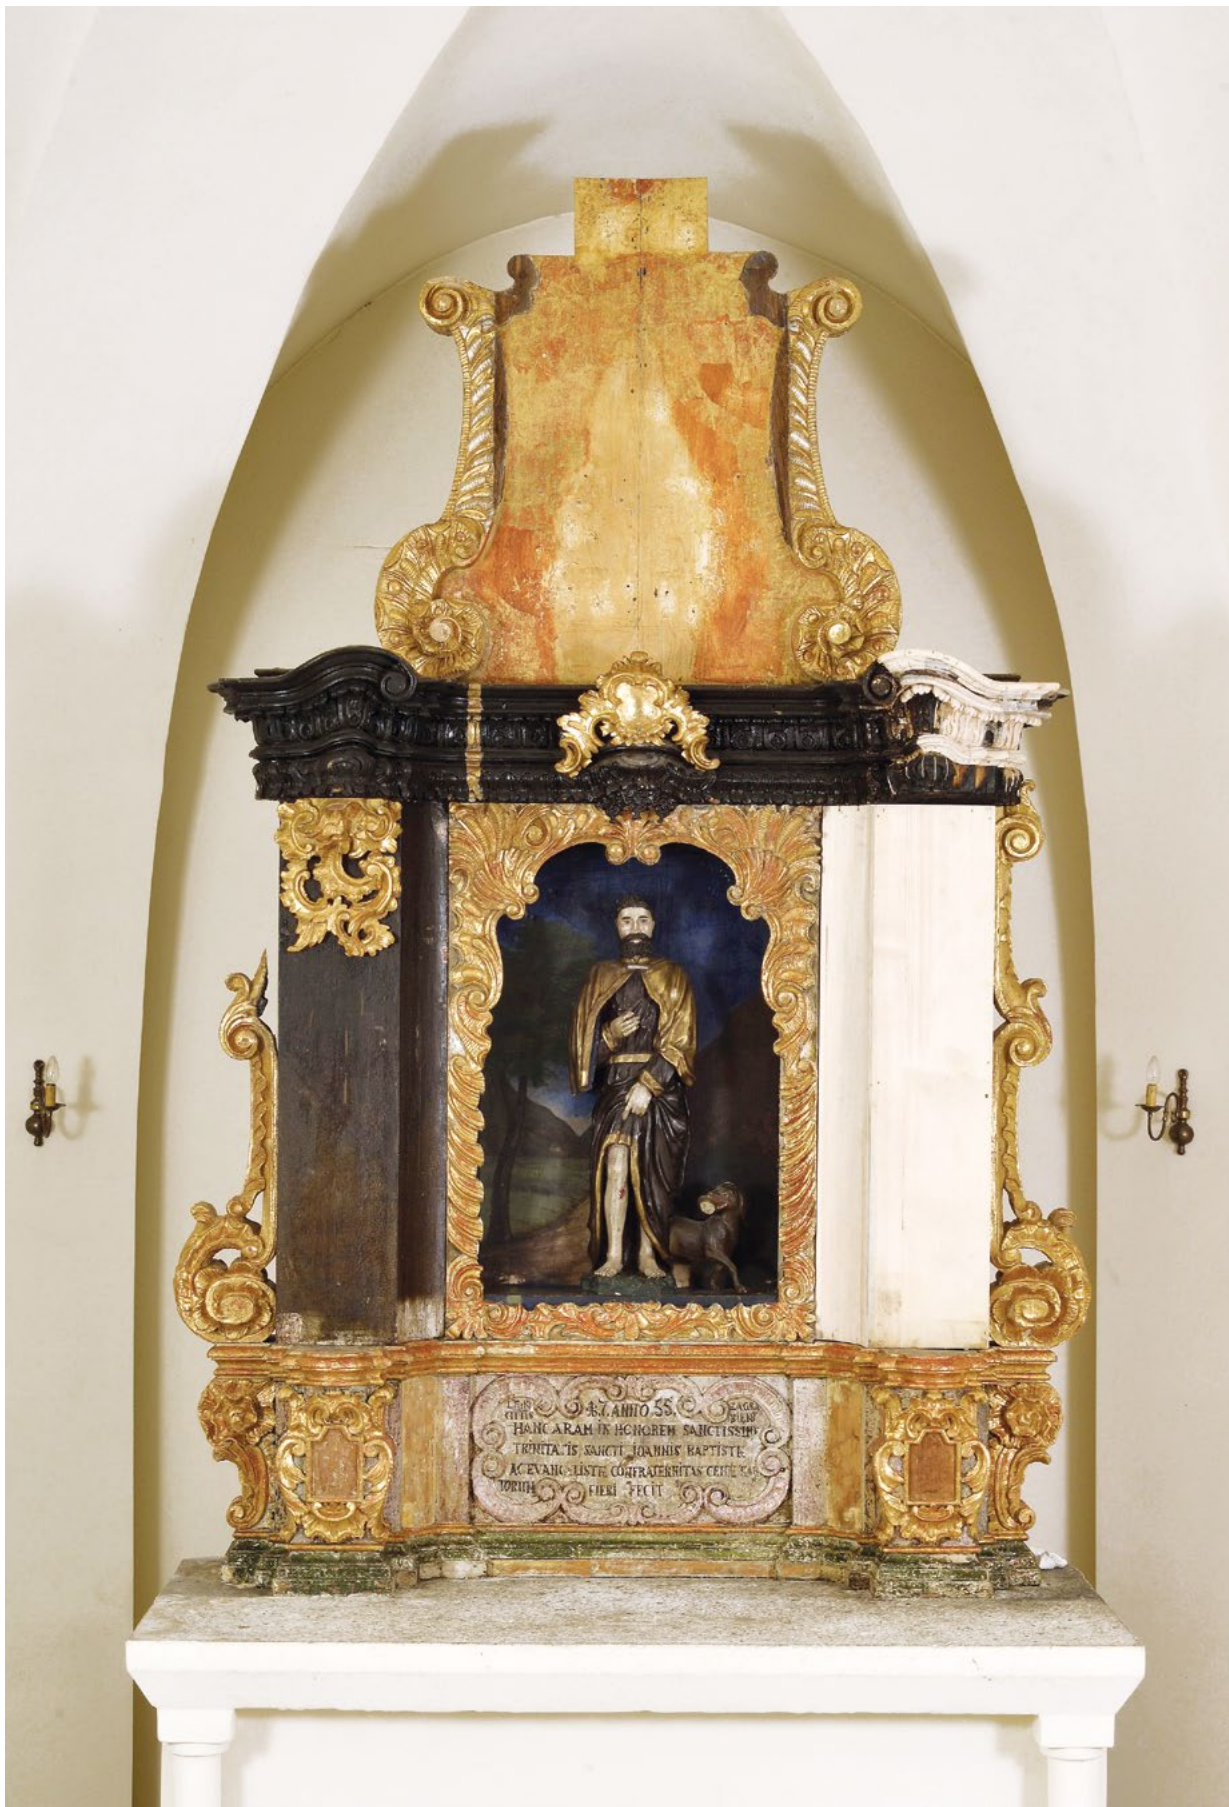
11. Stanje oltara nakon djelomičnog uklanjanja preslika (fototeka HRZ-a, snimila N. Vasić)

*Condition of the altar in the course of partially removing the overpaint (Croatian Conservation Institute Photo Archive, photo by N. Vasić)*

Mogućnost da se cjelokupni konzervatorsko-restauratorski zahvat provede *in situ* također pridonosi lakšem i kvalitetnijem pristupu. Održavanje nepromijenjenih, stabilnih mikroklimatskih uvjeta bitno je za zaštitu drvene arhitekture oltara. Do objavljivanja članka, konzervatorsko-restauratorski radovi uznapredovali su do faze uklanjanja preslika. (sl. 11)
