Ocjena konstrukcijske učinkovitosti povijesne crkve Ishan

Stručni rad

Assessment of structural performance of historical Ishan church

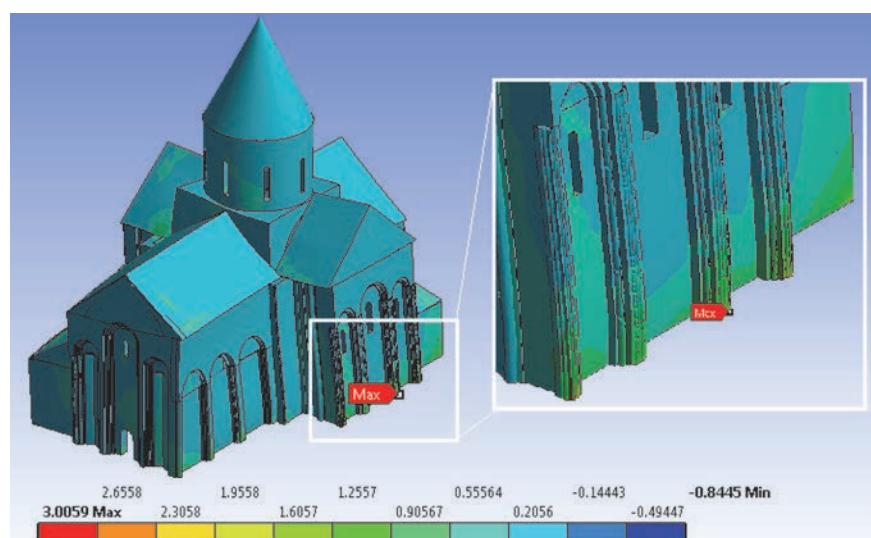
Kritična naprezanja izvedena tijekom analiza ponajviše se uočavaju na nosačima lukova koji nose glavnu kupolu, i u zonama oko prozora. Vlačna naprezanja naročito su uočljiva na nosačima lukova koji nose kupolu i na donjim dijelovima nosivih stupova.

Slika 19. Konture vlačnog naprezanja dobivene dinamičkom analizom, dimenzije u [MPa]
