GREŠKE NA BEŠAVNIM CIJEVIMA

Review Paper - Pregledni rad

Defects on seamless tubes. Defects on seamless tubes occurring in the sequence of technological process of the production of steel charge and seamless tubes beginning with classically cast charge (which dominantly caused participating of defects), continuously cast charge and up-to-date steel production (which causes an irrelevant amount of defects) are systemized. Separately and in detail, main tube rolling defects in pilger rolling mill are described.

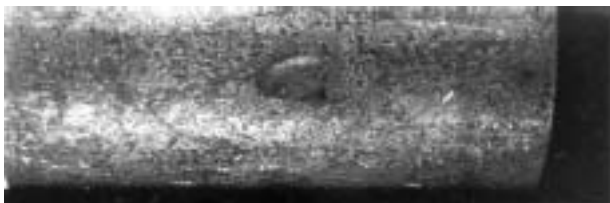
Nastaju na pilgeru naročito na prednjem dijelu sirove cijevi otkidanjem pilger valjcima komadića cijevnice i uvaljivanjem istih na sirovu cijev (slika 10.).

- valjanje cijevnice promjera većeg od nominalnog, i uz podebljanje valjci su u situaciji otkidanja i odljepljivanja komadića cijevnice,

- povišena temperatura cijevnice,
- povišeni tlak zraka u potisnom stroju i nedovoljna sinkronizacija sa brojem okretaja pilger valjaka,
- nepodešenost postrojenja za valjanje u osi, za pravilnu rotaciju i rad s ravnim trnovima.

Slika 10. Nanešene ljuske
Figure 10. Deposit shells

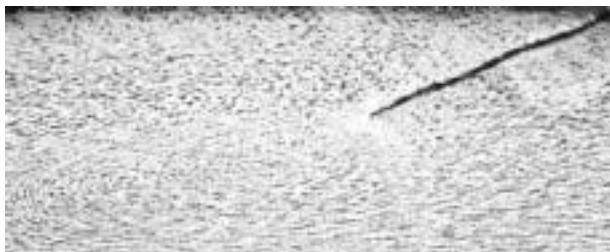
Slika 11. Prevaljanost na pilgeru -jednostruka
Figure 11. Overlapped state - single - in pilger mill

Po vizualnom izgledu su uočljive kao pukotine ujednačene duljine i međusobnog razmaka odgovarajuće posmaku. U poprečnom presjeku vidljiv je preklap jednostruki ili dvostruki koji ima izgled lastinog repa.

- valjanje iznad kalibra tako da se dio valjanja može odvijati u prostoru razmaka valjaka što daje velike mogućnosti preklopa u narednom posmičnom koraku,
- nepravilna rotacija cijevnice,
- povećani posmak cijevnice tako da radni dio valjaka ne uspijeva pravilno prevaljati povećani volumen iz prethodnog zahvata,

- korištenje deformiranog profila valjaka, istrošenog ili nepravilno obrađenog,
- nepodešenost pilger valjaka.

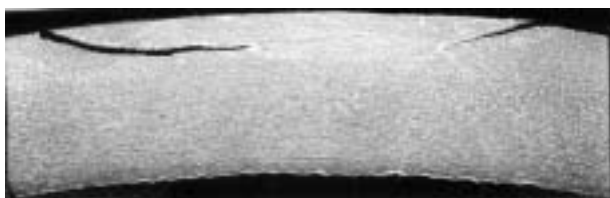
Slika 12. Prevaljanost na pilgeru - dvostruka
Figure 12. Overlapped state - double - in pilger mill

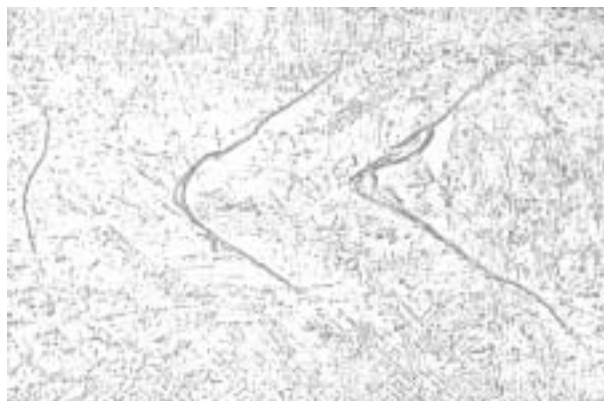
Greške su vanjska poprečna udubljenja u cijev lučnog izgleda sa potpunim ili djelomičnim presijecanjem stjenke cijevi na pilgeru (slike 13.).

Slika 13. Poprečno oštećenje cijevi
Figure 13. Transverse tube damage

U većini slučajeva greške nastaju na sirovim cijevima sa minimalnom stjenkom na većim kalibrima. Oštećenje stjenke nastaje za vrijeme razvaljivanja materijala između pilger valjaka i trna, kad najmanji presjek materijala ne može izdržati kombinirana naprezanja zbog različitih brzina po kontaktnoj površini valjaka, tlačenja ulazne i razvlačenja izlazne strane valjane cijevi pa dolazi do kidanja materijala.

- povećani promjer cijevnice,
- povišena temperatura materijala,
- nedovoljan konicitet trnova (opasan "kontra" konus),
- slabo podmazivanje trnova,
- istrošen ulazni dio pilger valjaka,
- prevelik i neujednačen posmak.
