KONZERVACIJA I RESTAURACIJA SKULPTURA SA PROČELJA ŽUPNE CRKVE SV. PETRA U SUPETRU NA BRAČU

Klesarstvo i graditeljstvo, Pučišća, 2014. br. 1-4

Stručni članak

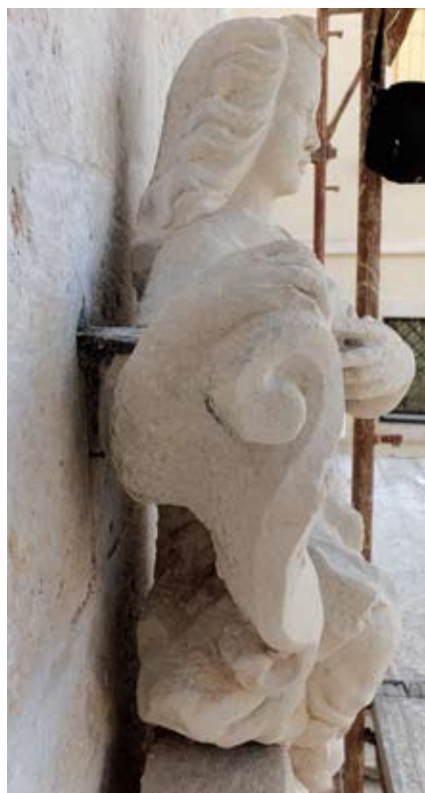
Korodirani željezni nosač skulpture

Kao osnovni problem, isticala se mogućnost pada skulptura s pročelja, neadekvatno pričvršćenih željeznim elementima (nosačima i klinovima), postavljenim u olovne čahure, što ugrožava sigurnost boravka oko objekta koji je neprestano u sakralnoj i turističkoj funkciji.

Izravno štetno djelovanje vlage uz proces oksidacije željeza prouzročilo je koroziju elemenata (nosača i klinova) kojima su dijelovi skulptura povezani i umjetnine pričvršćene za pročelje. Produkt korozije, željezni oksid, nastaje prema kemijskoj reakciji:

Montaža skulptura i reljefa anđela obavljena je nosačima od inoks-čelika, promjera 12 mm. Skulptura Boga Oca montirana je postavljanjem klina od inoks-čelika. Radi što bolje stabilizacije, u baze umjetnina ugrađeni su trnovi od inoks-čelika.

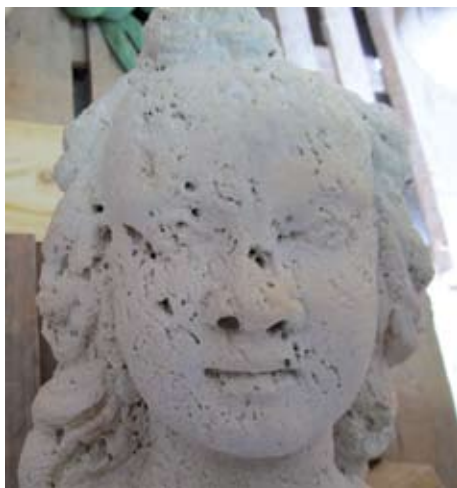
Škrapavost površine kamena

Površina kamena ovih skulptura mjestimično je izuzetno škrapava. Ovakvoj tekstu-ri, uz prirodne procese propadanja materijala, pridonijele su neadekvatne metode uklanja-nja nečistoća u prošlosti i erozija⁴ čije se djelovanje manifestira mehaničkim izbijanjem slabo vezanih čestica (sedimenata) i kemijskim otapanjem vapnenca ugljičnom kiselinom sadržanom u kiši, pa je površina ovih umjetnina, osim što ima škrapavu i erodiranu struk-turu, neprirodno bijele boje. Karbonatna kiselina (H_2CO_3) nastaje iz otopljenog ugljičnog dioksida (CO_2) u kiši, otapa vapnenac i pretvara ga u bikarbonat, a reakcija je reverzibil-na. Bikarbonat je nestabilan pa se u povoljnim uvjetima okoliša pretaloži u karbonat što uzrokuje nastajanje kalcitnih skrama. Proces nastajanja i djelovanja karbonatne kiseline odvija se prema kemijskim reakcijama:

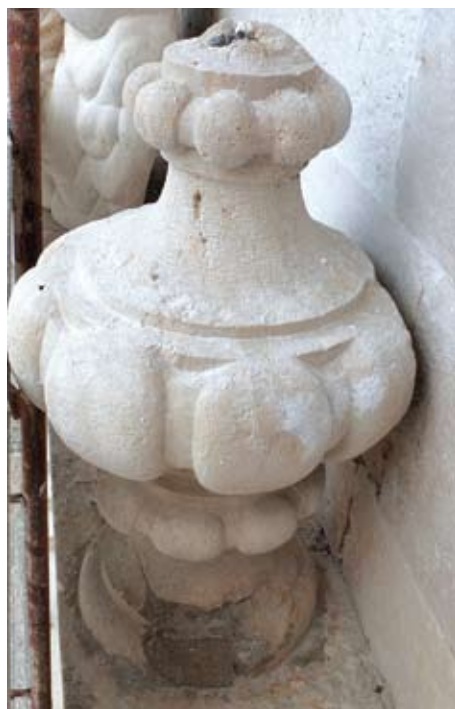
Oštećenja prouzročena ekspanzijom željeznih klinova

Željezni oksid zauzima veći volumen od samog željeza, što je prouzročilo snažna fizička opterećenja zbog kojih je kamen mjestimično radijalno ispucao, a pojedini dijelovi su nepovratno izgubljeni. Ovaj problem naročito je izražen na vazama čiji su nedostajući dijelovi u nekoj od prethodnih intervencija izrađeni mortom na bazi sivog portland-cementa.⁵ Ovaj materijal u svom sastavu sadrži velike količine štetnih topljivih soli, natrijeva karbonata i hidrokarbonata različitog mineraloškog i kemijskog sastava (termonatrit – Na_2CO_3 , tron – $\text{Na}_2\text{CO}_3 \cdot 2\text{H}_2\text{O}$ i soda – $\text{Na}_2\text{CO}_3 \cdot 10\text{H}_2\text{O}$). Kemijskim ispitivanjima portland-cementa različitih proizvođača dokazano je da svi oni sadrže približno 1 % štetnih alkalija, a u sličnom postotku utvrđene su alkalije u pucolanskim dodacima (lebdeći pepeli i tufovi). Od ispitanih pucolana, najmanji postotak štetnih spojeva sadržava opalna breča. Ove soli djelovanjem vlage putuju u strukturu kamena, kontaminirajući ga. Dijelovi skulptura rekonstruirani mortom na bazi sivog portland-cementa ujedno su i estetski neprimjereni na kamenu.

Uklanjanje dotrajalog morta na mjestu spajanja elemenata skulptura omogućilo je piljenje željeznih klinova kojima su skulpture povezane u cjelinu. Ostaci željeznih elemenata i olovne čahure izvađene su kliještima.

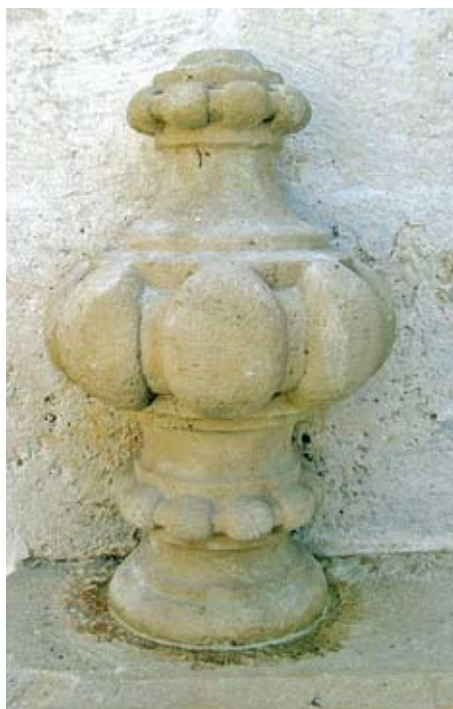
Rekonstruirana oštećenja vaze

Rekonstrukcije nedostajućih dijelova ovih umjetnina izvršene su reparaturnim mortom koji je sa svojim specifikacijama pogodan u nadopuni bračkog vapnenca, a odlikuje se dobrom prionjivošću za podlogu, lako se modelira i obrađuje nakon sušenja.¹¹ Za izradu većih rekonstrukcija postavljena je armatura, izrađena šipkama od nehrđajućeg inoks-čelika.

Na velikoj vazi koja se nalazi s južne strane skulpture Boga Oca, rekonstruiran je gornji dio, tučak, izradom gipsanog otisaka sa vaze koja se nalazi sa zapadne strane skulpture Boga Oca.

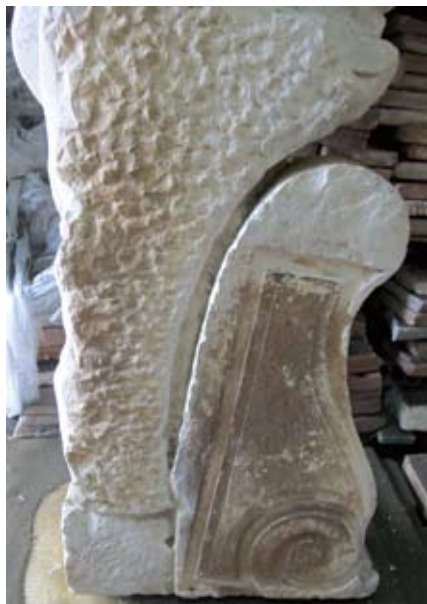
Poleđine skulptura i uvučeni dijelovi reljefa prekriveni su smeđim i crnim skramama koje nastaju taloženjem nečistoća iz okoliša. Skrame predstavljaju strano tijelo na epidermi kamena. Izuzetno je bitno razlikovati nečistoću u obliku skrama na kamenu

Poleđina anđela s južnog portala pokrivena skramama. Isklesana voluta je sekundarno upotrebljena

Uklanjanje neprimjerenih rekonstrukcija na bazi sivog portland-cementa obavljeno je ručnim tradicionalnim klesarskim alatima, a smeđih i crnih skrama metodom mikropjeskarenja⁸ agregatom fine granulacije na bazi aluminij-silikatnih staklenih masti.

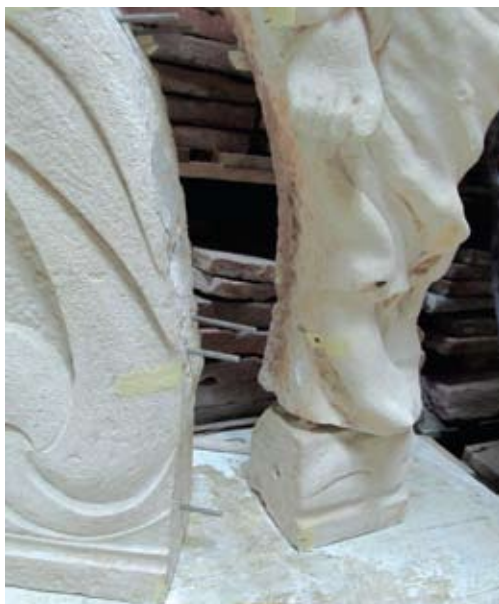
Anđeo s južnog portala, povezivanje dijelova skulpture inoks šipkama

Spajanje razdvojenih dijelova skulptura anđela i Boga Oca, kao i dijelova vaza obavljeno je povezivanjem rebrastim šipkama od inoksa, promjera 5 mm, uz lijepljenje ljepilom epoxy.⁹ Inoks je pogodan materijal u spajanju dijelova umjetnina jer je vrlo otporan na utjecaje atmosferilija. Površine su prije nanošenja ljepila temeljito očišćene kako bi se osiguralo što učinkovitije lijepljenje.

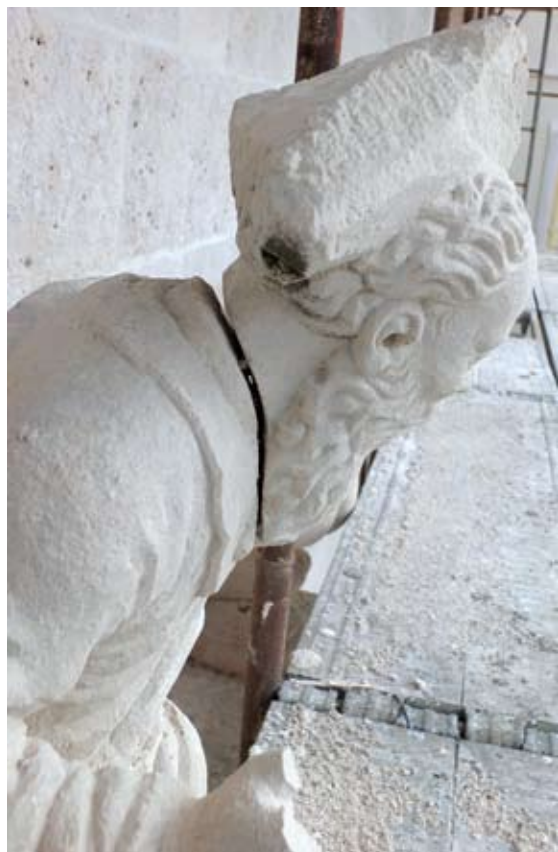
Oštećenje skulpture Boga Oca

Na figurama su prisutna oštećenja u obliku nedostatka materijala, nastala različitim mehaničkim djelovanjima. Do loma skulpture Boga Oca došlo je u predjelu vrata, glava je za torzo spojena željeznim klinom, a nakon odvajanja glave od torza, potvrđeno je da se radi o lomu.

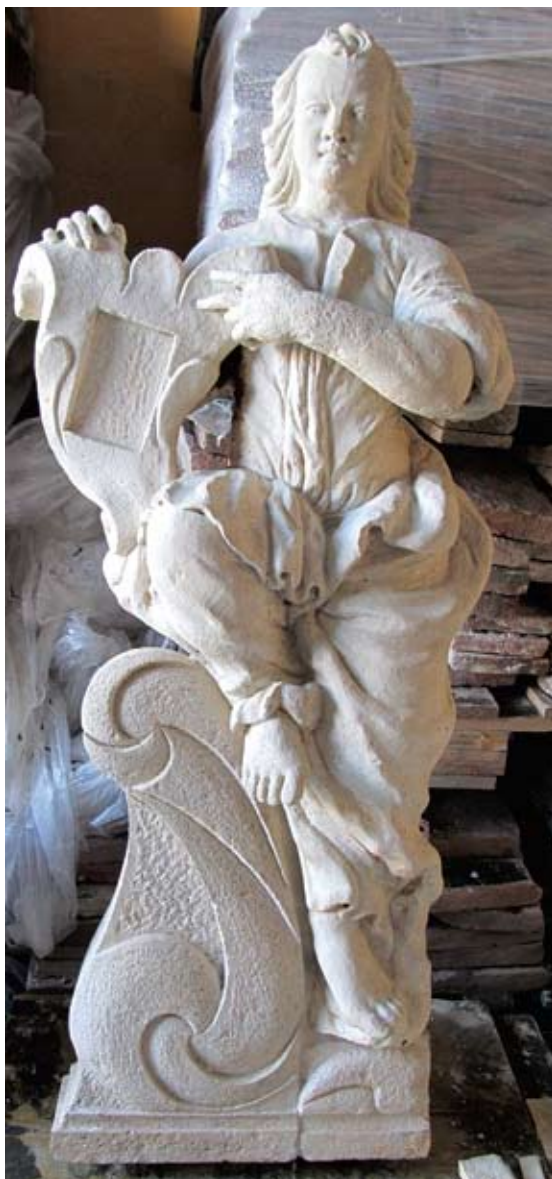
Skulptura anđela s južnog portala nakon spajanja

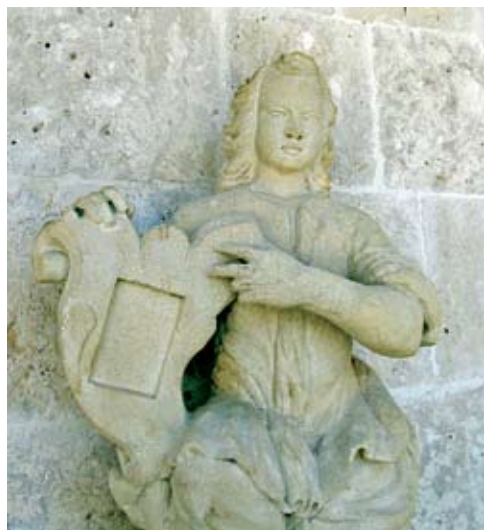
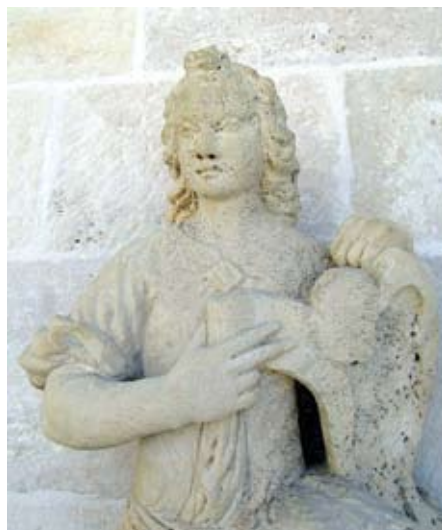
Skulpture anđela iznad sjevernog i južnog portala nakon konzervatorsko-restauratorskog postupka

Ta metodologija primijenjena je na rekonstrukciji prstiju i zglobova ruku anđela nad sjevernim portalom, rubnih dijelova njegove kartuše i desnoj ruci Boga Oca kojom blagoslivlja.

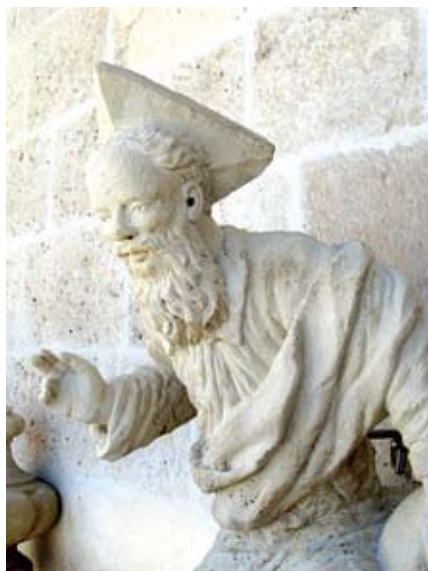
Skulptura Boga Oca nakon konzervatorsko-restauratorskog postupka

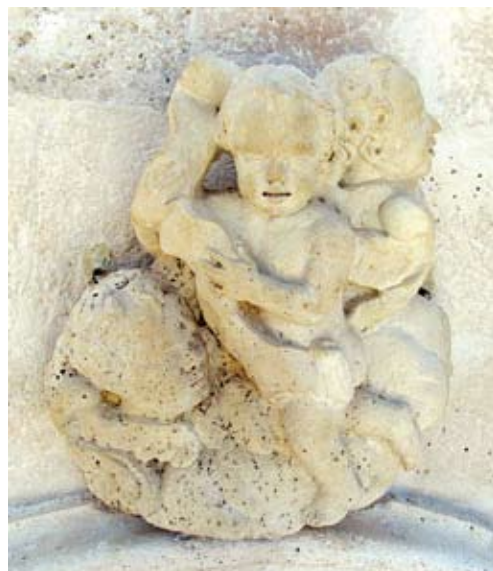
Grupa anđela iznad rozete nakon konzervatorsko-restauratorskog postupka
