# 令和元年台風19号及び台風21号による広域災害に関する総合研究

令和元年台風19号では、東日本の非常に広い範囲で長時間の豪雨をもたらし、大規模な洪水氾濫が発生すると共に、台風による過去最多の土砂災害件数、竜巻などの強風被害、記録的な高潮・高波被害が発生し、甚大な人的・物的被害が生じた。その約2週間後には、

日本南岸の低気圧と台風21号による大雨が発生し、千葉県や福島県などにて洪水氾濫が発生した。本研究では、科研費・特別研究促進費による突発災害調査研究により、台風19号、21号による広域災害について、全国から多分野の研究者が集結した総合研究を実施した。本報はその成果の一部を取りまとめたものである。また、今後に向けての提言も一覧できる形でまとめている。

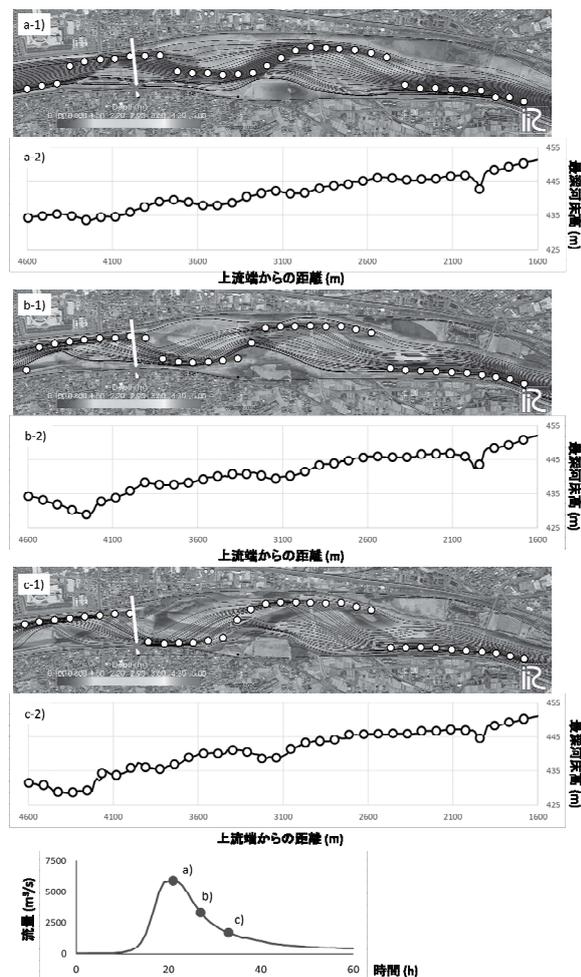
台風19号に起因する豪雨により、千曲川では大規模出水となり、河道内では流路が大きく変動した。特に、上田市においては、流路変動によって堤防が侵食を受け、上田電鉄鉄道橋（KP104付近）が落橋するに至った。平面二次元河床変動シミュレーション結果に基づいて、砂州と流れの時間変化から堤防欠損との関連を考察する。従来交互に形成されていた砂州が、洪水流と土砂移動によってピーク流量時点で下流側に移動をしていた。この砂州の移動と流

路変動、並びに河岸侵食の関係についてより詳細に検討するために、**図 5** に流れの変化と横断面における最深河床位置の変化を示す。**図 5a** に示すように、ピーク流量時点では、流れは流路幅全体に直線的に流れ、最深河床位置も洪水前に形成されている滞筋に沿っている。この時点では、堤防欠損地点から見ると主流路は河川の中央部に位置している。一方、流量の低下に伴い流線は大きく蛇行しはじめ、最深河床位置が下流に移動しつつ、堤防に近づいていく様子がわかる(**図 5b, c**)。この時、川幅全体にわたって大規模な砂州が発達することにより、流れの蛇行と集中を誘発し、河岸を侵食したと考えられる。

**図 5** 流れと横断面内における最深河床位置の時間変化。流れ場は、水深コンターと流線により可視化している。また、a-1)、b-1)、c-1)における○は横断面内における最深河床の位置を表しており、a-2)、b-2)、c-2)はその縦断面図を示している。図中の×は落橋地点を示している。

千曲川における砂州は、長年固定化され、植生が密生していたものも多く、河道はいわゆる二極化状態にあった。しかし、ひとたび大規模出水が発生す

れば、急流河川特有の激しい侵食力により砂州や流路が大きく変動し、堤防侵食や落橋といったリスクを引き起こすことが本検討で改めて示された。

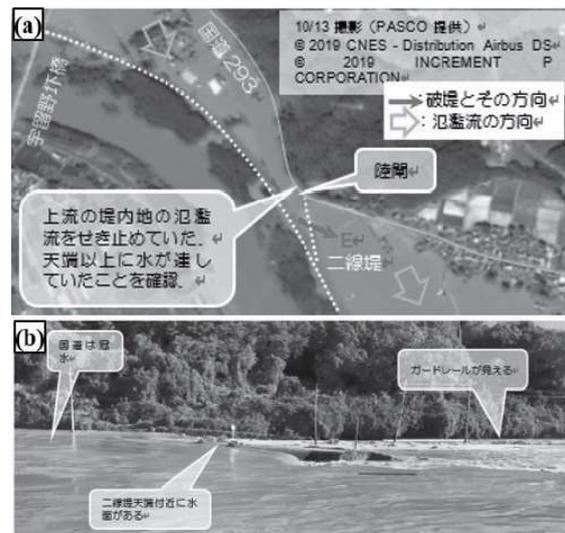
久慈川における二線堤の決壊状況を**図 6(a)**に示す。左岸の堤内地を流下してきた氾濫流は二線堤で堰き止められ、水位が上昇し、その後、氾濫流が天端を越す過程でE点(河口から22.5km)の二線堤を浸食し破堤に至ったと考えられる。SNSで情報提供いただいた10月13日8時頃に撮影された映像を確認した。二線堤の上流側では国道が冠水しているが、下流側では道路のガードレールが見えるなど道路は冠水していないことが確認できる。このことから氾濫流が二線堤により堰上げられていることがわかる。また、国道には陸閘が設置されているが、浸水時には閉じられていなかったことを聞き取り調査によって確認した。この映像が撮影された約1時間半後の9時39分の陸閘付近の様子を**図 6(b)**(常陸太田市防災対策課提供)を示す。二線堤付近の水位が下がり、国道の陸閘を氾濫流が流れている様子がわかり、この時点では二線堤上流側の国道はまだ冠水している状況も確認できる。これらの知見は、今後の流域治水を進めていく上で貴重なものである。

**図 6** 久慈川・二線堤の決壊状況

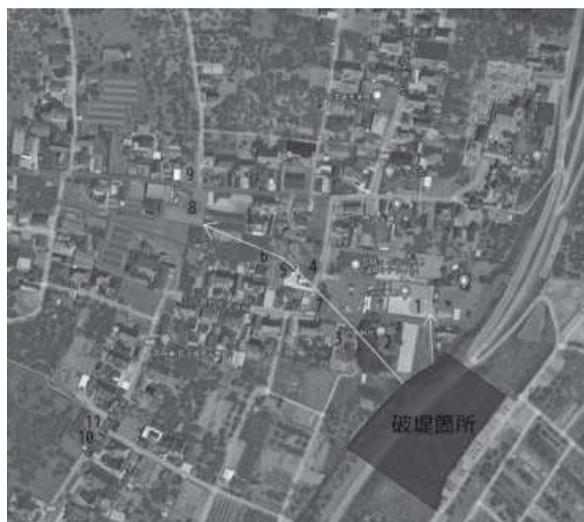
家屋被害状況を、大規模氾濫が発生した千曲川破堤箇所付近(57.5k左岸の穂保地区)において調査した。以下に示す住宅は、**図 7**中の番号に示すように、いずれも決壊地点近傍に位置する。**図 8(a)**の2階建て木造在来軸組構法住宅(**図 7**住宅③)は流出していないが、急流により1階の壁は流され、柱のみを残した結果、流れが中を通り抜けられるようになり、作用力が減って残存したと考えられる。柱が基礎に緊結され、柱と梁が比較的剛に接合されてい

図7 長野県長野市穂保、千曲川破堤箇所近傍の空中写真 (GoogleMap) (赤い丸：流出住宅，オレンジ丸：大破住宅)

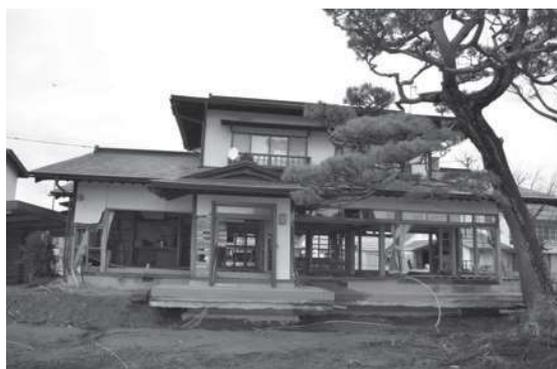
たことも、流出と倒壊をまぬがれた要因と考えられる。しかしながら、建物基礎周囲は洗堀され、柱が西側に2/100程度傾いているが計測された。

(a)大破した2階建木造住宅③

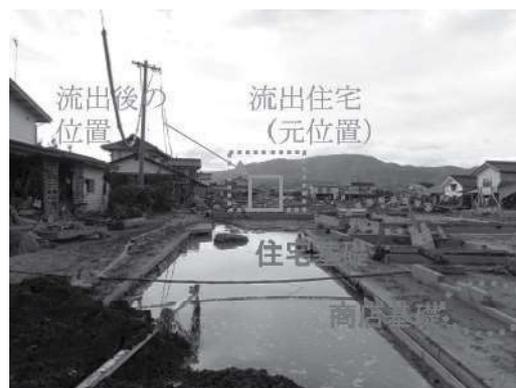
住宅④～⑥は、住宅③より破堤点から遠くに位置するがともに流出した(図8(b))。Google Map Street Viewから④の商店の築年数が古く、水平耐力も低かったと推測される。④の商店は図8(b)右側手前に写る基礎を残し、北西方向に直線的に流され、住宅に衝突して止まったようである。⑤の住宅は、上部構造が基礎にしっかり緊結されていたためか土台が基礎に残っている。また、⑥の住宅は図8(b)に示す元位置からはるか後方(西の方)200mまで比較的無傷の状態で見られている。流出前後の位置を図7に示す。この住宅は、住宅基礎に一般的に設けられている基礎下換気孔(床下と基礎の間の空間の湿気対策および換気用に設けられている)がないタイプの住宅と見られ、かつ、ベタ基礎(住宅下面にコンクリートが敷設されている)であったため、気密性が高かった。住宅⑤などによって破堤直後の強い流体力から守られることで大きな破壊を免れた可能性も高い。このため、住宅⑥では、周囲の急激な浸水深の増加に比べて気密性ゆえに住宅内部への浸水が遅れ、水位の内外差によって大きな浮力が発生して流されたと考えられる。

(b) 流出した住宅④，⑤，⑥

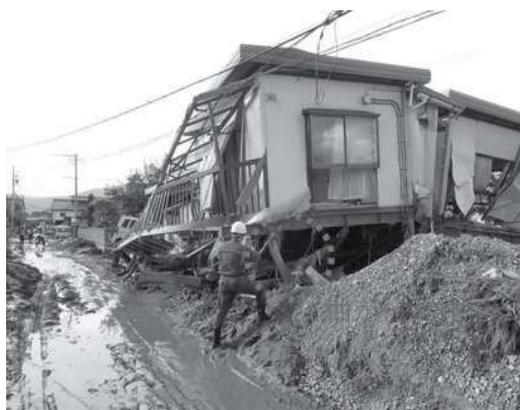
図8(c)の住宅⑦は1階が完全なピロティとして駐車場として利用されていた2階建て鉄骨造住宅である。浸水を想定した建築的対処方法であったかは定かではないが、1階に壁がほとんどないため流体力を受け流すことができる構造となっている。しかしながら、図7の通り約20m西に流され、駐車場屋根に衝突することで止まった(図8(c)参照)。

(c)住宅⑦(大破して流出した2階建て鉄骨造住宅，1階はピロティ形式)

1階の柱が大きく変形し、大破している。1階のピロティ構造にかかわらず、崩壊にいたった要因として漂流物の蓄積によるダム化が想定される。⑦の住宅の北西隣に位置し、残存した2階建て木と鉄骨の混構造住宅(梁に一部鉄骨が用いられている)前面の堆積物から漂流物の多さが伺える。この住宅が残存した要因の一つとして、その東隣(破堤点側)に位置した1階建て軽量鉄骨小屋に防護されたためであると考えられる。今後人命保護や財産保護を考慮して、内部浸水がしにくい気密性住宅が増えることが想定される。しかしながら、浮力により基礎の滑動

被害が生じ継続利用が困難となってしまう住宅が増えること予想される。

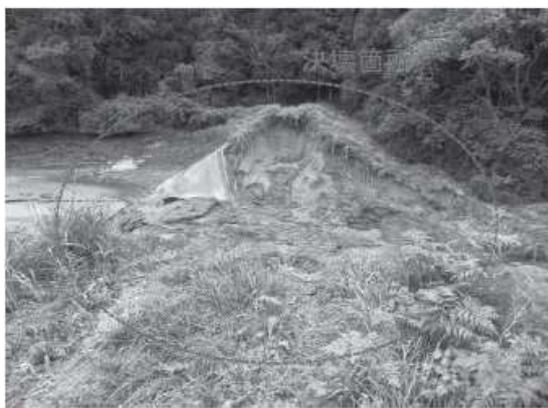
台風19号によるため池被害状況をみると、全国で12基の決壊が確認された。そのうち一基のため池を除いて大正期以前に構築された堤体で、経験的な技術によって築造されていた時代の構造様式となっている。一方でため池に関する指針が制定され、近代的な技術によって改修されたため池の決壊は確認されていない。決壊したため池は、堤高が3m~6m程度の小規模のもので、改修履歴もなく堤体、洪水吐、取水施設、安全施設の点検では、改修の緊急性は低いと総合判断されている。決壊に至った主要原因を特定することは困難であるが、堤体が全延長に亘って崩壊するのではなく、堤体の一部がV字状に崩壊していることから(図9)、底樋などが設置される箇所などの弱点部が起点となっていることが指摘できる。また、下流法面のすべりも認められることから、小規模の堤体であっても降雨浸透によって斜面崩壊が発生していることが確認される。また、越流による堤体崩壊を決定づける明確な情報は得られないが、洪水による貯水位急上昇によるパイピングの発生と下流斜面の崩壊の発生が複合的に発生した可能性が高い。

図9 宮城県逆川上溜池の決壊状況(農林水産省提供)

| 分野 | 気象 | 洪水氾濫<br>(全般) | 洪水氾濫<br>(堤防、ため池) | 土砂災害 | 高潮・高波/強風 | 建築・農業他 |
|---|--|--|--|--|--|---|
| 対策(全般) | | (河川)台風19号の洪水規模と現況の河川治水体力を比較すると共に、河川整備計画を可及的速やかに達成することが不可欠である。 | (農業)中山間地域のため池は、越流により簡単に破堤しない構造様式とし、そのための新技術を用いた改修基準を策定する必要がある。 | | | (建築)建築的観点から求められる洪水対策について、技術的・費用対効果の観点から研究を積み重ねる必要がある。 |

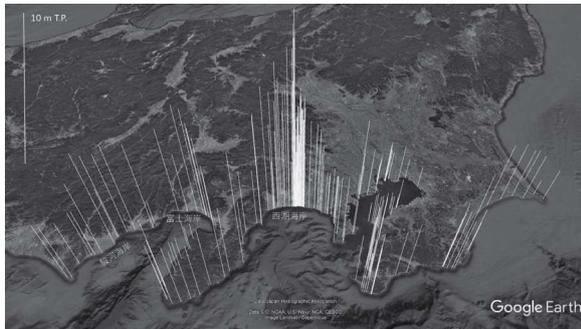
台風 19 号の海岸被災調査は、発達したうねりによる海岸の被災が広範囲に及んだため、御前崎から犬吠埼までの長い海岸線を対象として実施された。台風来襲直後からの複数チームによる調査によって、**図 11** に示すような痕跡高さの分布が得られた。台風 19 号では広範囲の海岸で高潮による水位上昇があったものの、潮位観測記録から東京湾内を除いて痕跡高に占める寄与は 1.0 m 未満であり、計測された高さは主に高波浪の遡上によるものである。特に高い遡上高が見られたのは台風進路に近い相模湾・駿河湾沿いの海岸であり、広い範囲で 5 m (T.P. 上) を越える遡上高が計測された。太平洋に開いた両湾では湾軸に沿って深い海谷が存在し、外洋からのうねりは減衰することなく湾内へと伝わり、湾奥の西湘海岸や富士海岸で大きな遡上を生じた。

特に大きな遡上高が計測されたのは相模湾奥の西湘海岸であり、大磯漁港の西側の海岸では波浪による遡上が最大で 13 m (T.P. 上) に達していた。遡上波によって海岸沿いを走る西湘バイパスでは、盛土区間の海側斜面に侵食が生じ、海側の高速度道路施設も越波被害を受けた。西湘バイパスは、2007年の台風 9 号 (FITOW) や 2017年の台風 21号 (LAN) でも大規模に被災しており、海岸での長周期波 (数十秒～数分程度の周期をもつ波) の発達が被災に関与していることが指摘されている。このような長周期波は、台風によって直接的に生成されるものではなく、浅海域で周期の異なる波浪成分の相互干渉によって生成され、通常の海岸では反射によって沖へと伝わる事が知

られている。沖合に急峻な海底斜面を有する西湘海岸では、沖に向かう長周期波が急斜面で屈折・再反射することで海岸に捕捉されて増幅する傾向がある。台風19号においても、西湘海岸での波浪観測データ（国土交通省による）には著大な長周期成分が記録されており、こうした複雑な地形上での波浪発達過程が大遡上に関与したものと推測された。相模湾奥部の痕跡高は西湘海岸から東側の湘南海岸にかけて急減しており、著大なうねりを減衰させる浅い陸棚が東に向かって拡大することに帰すると考えられる。湘南海岸においては、各地の海水浴場で後浜にまで遡上が達しており、砂浜背後の国道まで浸水している場所もあった。稲村ヶ崎付近の海岸では国道が護岸の吸出しによって沈下し、台風直後の地域交通に大きな影響を与えた。さらに東側の三浦半島の相模湾に面した海岸も高波浪による影響を受けたが、顕著な被害は確認されなかった。

図11 2019年台風19号による御前崎～犬吠埼間の海岸での水位痕跡高の分布（左上のバーが10 m T.P.の高さに相当、データはShimozonoら（2020）に基づく）。

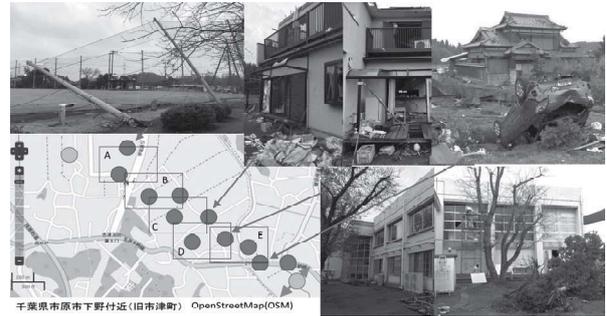
図13に台風19号に伴い千葉県市原市で発生した竜巻の被害状況を示す。同図Aで発生した運動場のネットフェンス支持コンクリート中の折損被害は、気象庁日本版改良藤田スケールでは、DI:(24) ネット(野球場・ゴルフ場等), DOD:(2) 支柱の倒壊(代表値65m/s)と判断される。同図Cでは、木造住宅の被害が見られた。2階建て住宅で、屋根小屋組みが飛散している。DI:(1) 木造の住宅又は店舗, DOD:(7) 小屋組の構成部材の損壊又は飛散(代表値65m/s)と判断される。住宅の敷地内に駐車されていた軽自動車は60m程度飛散していた。同図Dでは車両の飛散が見られた。飛散した車両は写真にある通常の乗用車のほかに、軽自動車、トラック等かなり多くの車種にわたって横転、飛散などの被害が発生した。同図Eでは志津公民館の開口部(窓ガラス, サッシ)に被害が見られた。同公民館の敷地内では、比較的直径の大きな樹木の根返りや、受電

設備(キュービクル)の鋼製収納が膨張するように外向きに変形する被害、受水槽の鋼製の蓋の飛散等、竜巻の吸引渦の影響によって考えられるような被害が見られた。

図13 千葉県市原市(下野付近)に発生した竜巻による主な被害
