La memoria del tiempo o el proceso de intervención en la iglesia del Santo Cristo de la Salud de Málaga

Aurora Villalobos Gómez | arquitecta

RESUMEN

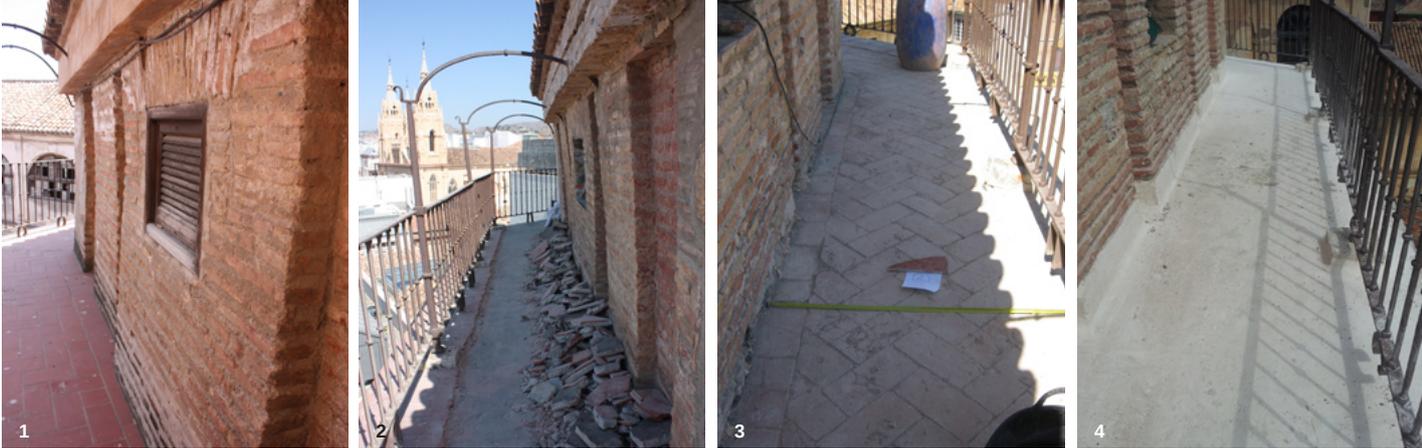
Conservación de la cubierta | fotos Fondo Gráfico IAPH (Aurora Villalobos Gómez: 1, 6, 7, 8; Javier Hijano Fernández: 2, 3, 4, 5)

Los trabajos en la cubierta se centraron en la eliminación de las humedades de infiltración a través de la galería perimetral y la mejora de las condiciones de ventilación de la cámara bajo cubierta.

En primer lugar se acometió la limpieza de los faldones de cubierta y se picó una zona del zuncho perimetral para conocer la naturaleza y alcance de la grieta presente en toda su longitud. Tras constatar que la grieta era estable, y se debía a la diferencia de coeficientes de dilatación entre el ala de acero del perfil y su revestimiento en hormigón, se colocó un elemento flexible en este punto: una malla de refuerzo de fibra de vidrio en la superficie y un revestimiento con mortero de cal, que se entonó con los paramentos de la galería perimetral cuando se finalizaron y se comprobó la imagen general junto a la fachada desde la plaza.

También se intervino a efectos de conservación sobre la estructura de la cubierta, aplicando tratamientos antixilófagos en las vigas de madera, protegiendo de la oxidación las prótesis metálicas y pasivando los paneles de nervometal de los faldones con mortero puzolánico.

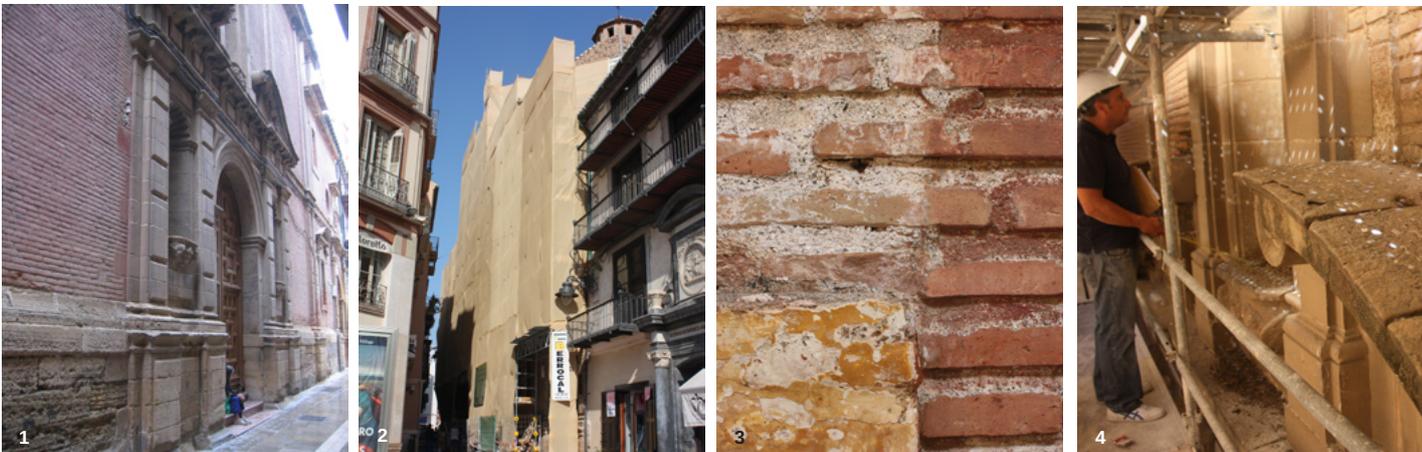
Actuaciones en fachada | fotos Fondo Gráfico IAPH (Aurora Villalobos Gómez)

Se comenzó realizando la limpieza, aplicación de biocida e hidrofugación general de la fachada, por este orden, desde la derecha hacia la izquierda y desde arriba hacia abajo. La dirección de obra insistió mucho en el criterio de profundidad de la limpieza, para que se eliminaran los depósitos de polvo sin llegar a la superficie limpia del ladrillo, para no perder la sutil información cromática que se desvelaba en este proceso. Es por eso que se limpió la fachada con un jabón neutro y, en caso de presencia de sales y eflorescencias, se realizó con un cepillo en seco. Comenzaron entonces a desvelarse entre los paños rojizos, apilastrados de ladrillo en color ocre y falsos marmoreados en la portada de piedra del acceso principal. En algunos casos tuvieron que aplicarse en algunas zonas jabelgas muy diluidas para igualar los tonos e incluso retirar algunos revestimientos de color posteriores que distorsionaban la lectura global de la fachada. Estos trabajos no sólo dieron a conocer que los colores usados eran semejantes a los hallados en el tambor de la cúpula (ocre en las pilastras y rojo en los paramentos) sino que pusieron en relación visual dos elementos que hasta ahora se percibían inconexos.

De especial interés fue el revestido de las cornisas principales de fachada con chapa de cobre de 0.6 mm de espesor y goterón recto para protegerlas de la erosión, evitar el efecto de delavado en los paramentos y la aparición de cianobacterias. Se bajó el espesor previsto en proyecto para facilitar los pliegues del material y, por cuestiones de suministro, se recurrió a una chapa comercial de 50 cm de anchura que se engatilló en la cornisa superior de la fachada para conseguir un mayor descuelgue. Al poco tiempo se encontraba completamente integrada con los tonos rojizos de la fachada.

La intervención consistió en la limpieza, consolidación, resanado de juntas, sellado de grietas y sustitución de los sillares en mal estado con una piedra similar a la original en dimensión y material. Las zonas más afectadas eran la primera hilada en contacto con el pavimento de la calle así como las jambas del acceso secundario. Como criterio general, se decidió colocar las nuevas piezas en un segundo plano levemente retranqueado respecto a la línea de fachada, para generar una franja de sombra que diluyera el corte entre ambos tramos, en una operación análoga a la reintegración arqueológica de lagunas murales. Para ello se localizó el mismo litotipo en color nogal y se suministraron piezas de igual longitud a las existentes pero de 10

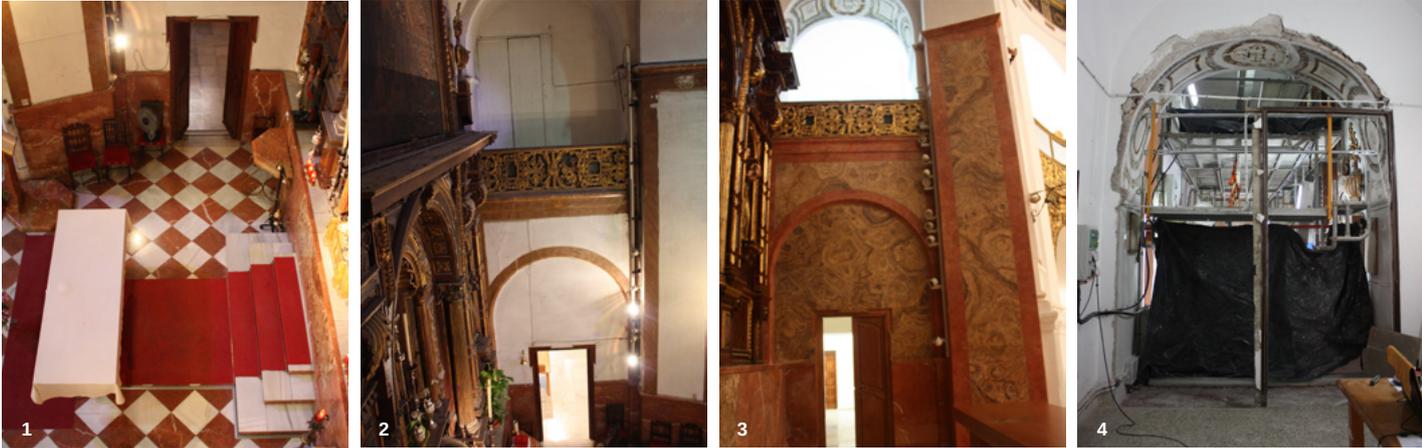
Actuaciones en el presbiterio | fotos Fondo Gráfico IAPH (Aurora Villalobos Gómez: 1, 2, 3, 4, 6, 7; José Manuel Santos Madrid: 5, 8)

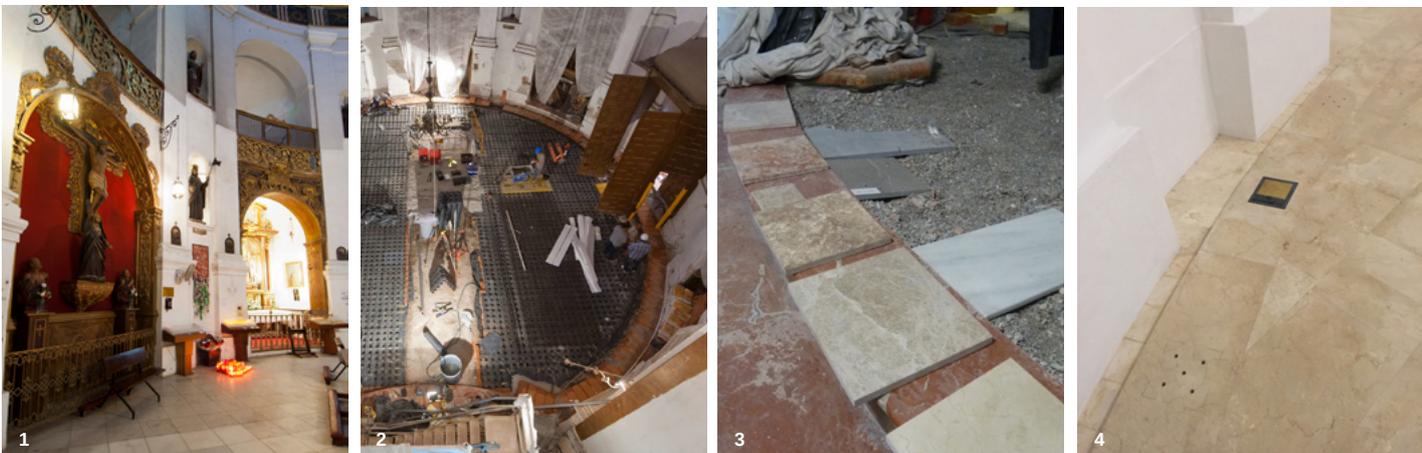
Adecuación funcional con nueva solería y vidrieras | fotos Fondo Gráfico IAPH (J. M. Santos Madrid: 1, 2, 6; Teresa Morillo Romero: 3; A. Villalobos Gómez: 4, 5; Javier Hijano Fernández: 7; Manuel M.ª de Cárdenas Mansfel: 8)

Respecto a la iluminación natural, las vidrieras anteriores sobre carpintería de madera no eran las originales, se encontraban en un mal estado de conservación y, sobre todo, distorsionaban la claridad espacial de la cúpula y la percepción cromática de las pinturas murales. Es por ello que se decidió sustituirlas por una novedosa solución traslúcida en dos hojas, desplazadas entre sí para permitir la salida del aire caliente ascendente e impedir la entrada de agua, y formadas por una lámina de mármol blanco de Macael hacia el interior y un doble vidrio de seguridad extra claro hacia el exterior, sobre carpintería de acero inoxidable mate.

Una vez que finalizaron los trabajos de restauración de las pinturas murales y que se instalaron las nuevas vidrieras, se pudo desmontar el andamio central para abordar el solado de la nave y más tarde del presbiterio. La solución de solería ejecutada ha sido consecuencia de los nuevos datos respecto al estado de conservación del edificio durante las obras y las dificultades técnicas surgidas con el despiece en piedra a la escala del detalle constructivo. Esta actuación estaba justificada ante la inexistencia de cualquier resto de suelo subyacente y ausencia de criterio patrimonial en los sucesivos solados de la nave con piezas de mármol blanco de 40 x 40 y del presbiterio en damero blanco y rojo.
