STUK-B-YTO 227 / LOKAKUU 2003

YDINTURVALLISUUS

Suomi ja lähialueet
Neljännesvuosiraportti 2/2003

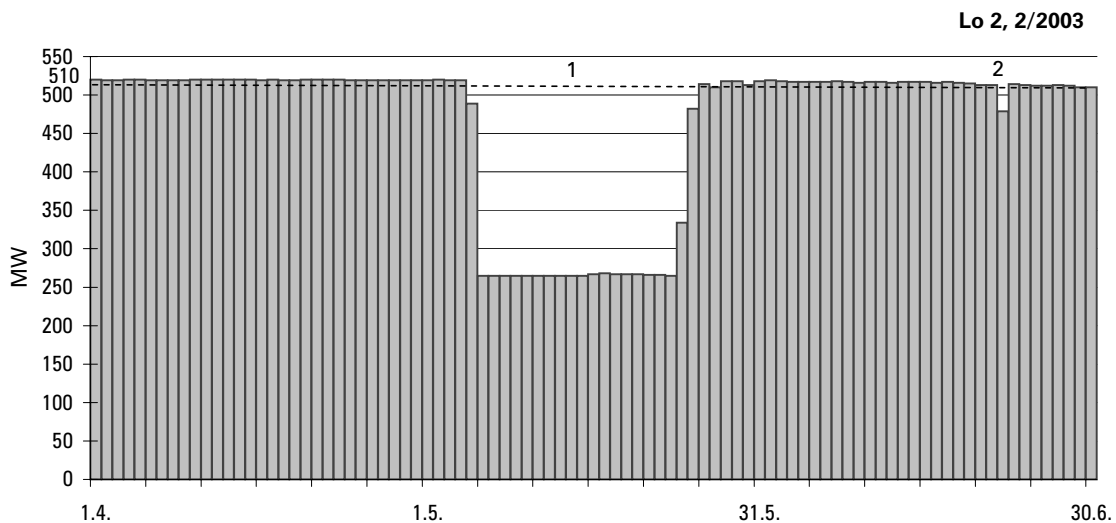
Kuva 2. Loviisa 2:n keskimääräinen vuorokautinen bruttosähköteho huhti–kesäkuussa 2003.

1. Generaattorin vetyvuodon korjaus ja turbiinin tukilaakerin korkean lämpötilan syyn selvittäminen.
2. Merivesipumpun akselivuodon korjaus.
